**UNIVERSIDAD CÉSAR VALLEJO**

**FACULTAD DE INGENIERÍA Y ARQUITECTURA**  
**ESCUELA PROFESIONAL DE INGENIERÍA CIVIL**

“Aplicación de sobrecapas asfálticas de refuerzo para la rehabilitación de pavimentos rígidos metodología AASHTO 93 en ciudad de Huancayo - 2021”

Para este caso evaluaremos el pavimento rígido del Jr. Los Manzanos, tramo (Av. Ferrocarril – Prolongación Cajatambo), en el distrito de El Tambo, en la ciudad de Huancayo, ya que podemos observar que esta calle no es ajena al soportar cargas de un elevado tránsito vehicular, por ello observamos a lo largo de esta calle deficiencias en el pavimento, tales como fallas, que son importantes evaluar el daño causado en la vía. Este requiere la intervención a nivel de Rehabilitación, para su restauración a su condición de soporte inicial, es así que se propone realizar la aplicación de sobrecapas de refuerzo, utilizando el método AASHTO 93.

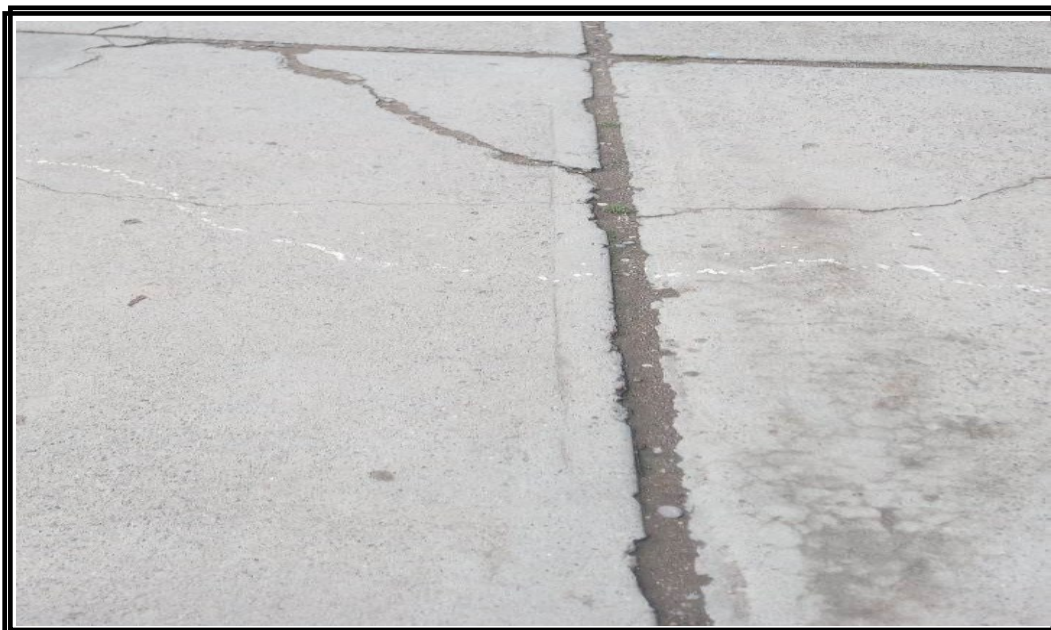
En la figura N° 1, se aprecia la presencia de grietas de esquina de forma triangular , a lo largo del tramo del pavimento rígido, visualizamos la presencia de esta falla en diferentes niveles de severidad, a causa de la mala transferencia de cargas mediante las juntas

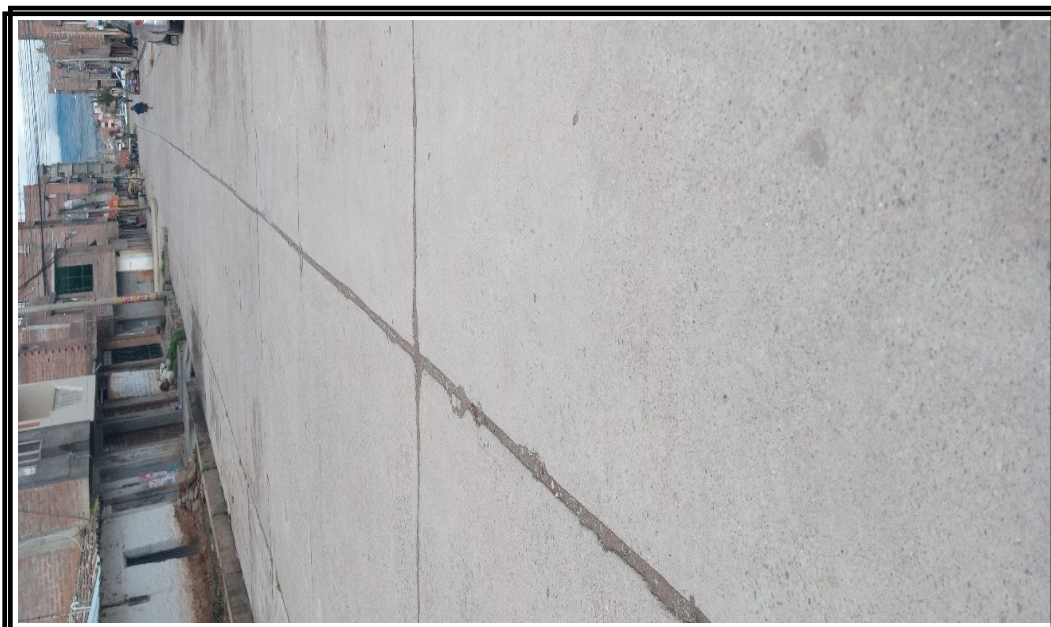
En la figura N° 2, se aprecia el deterioro del sello de junta, que se visualizó en la inspección a lo largo de la vía en estudio, el cual facilita la infiltración del agua de lluvia y materiales inorgánicos, se evaluó la falla según el nivel de severidad de los diferentes tramos.

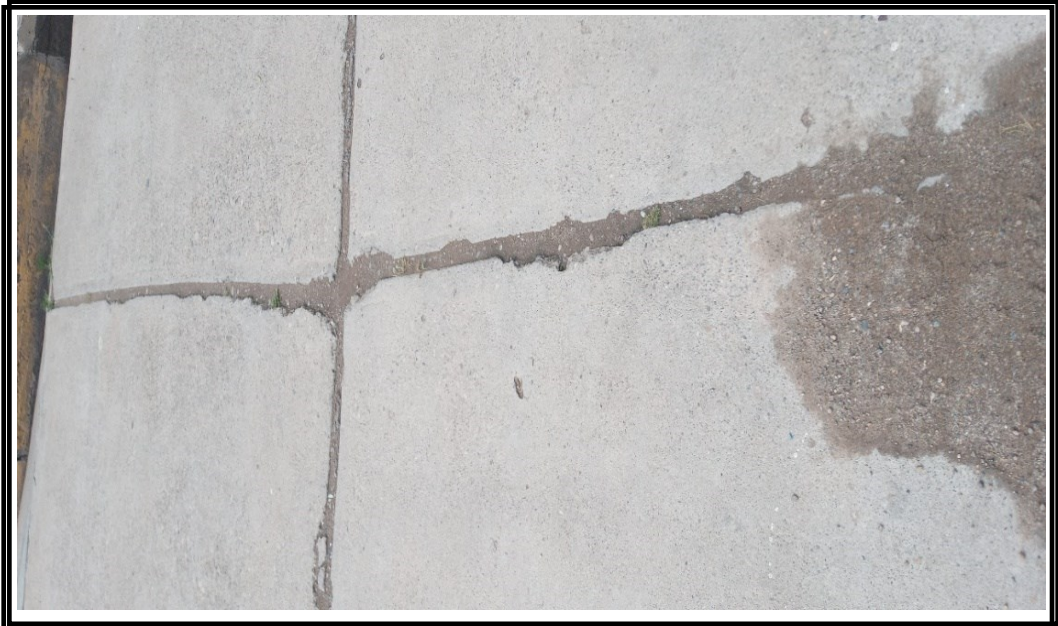
En la figura N° 2, se aprecia el Descascaramiento de juntas, que es la desintegración del borde de la losa , se pudo verificar que hay ausencia del material de sello, encontrando acumulación de partículas que han comprometido a las losas de concreto.

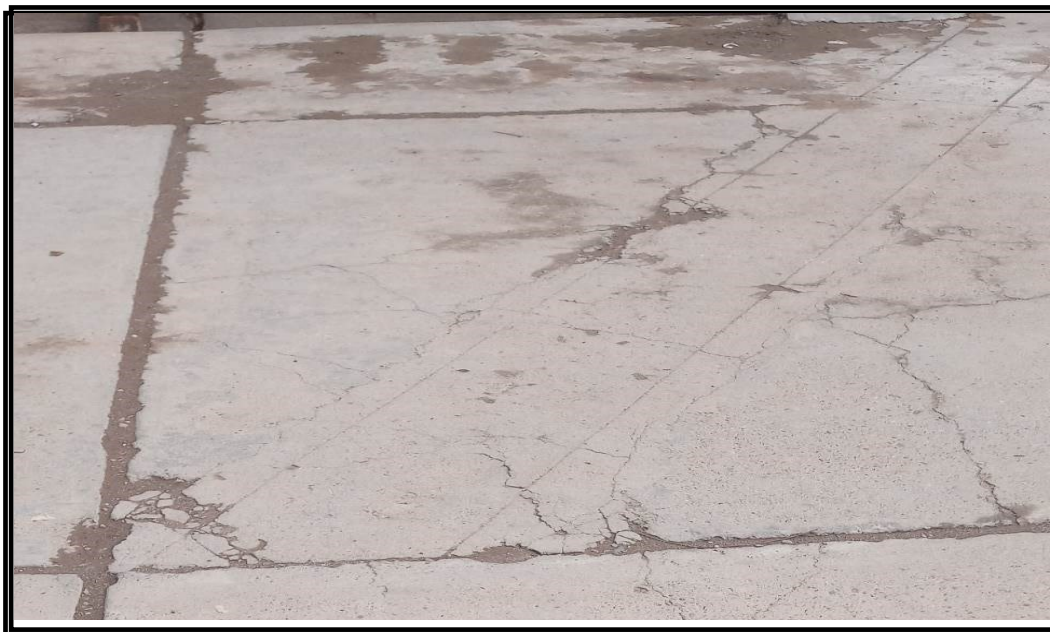
En En la figura N° 16, se aprecia la presencia de parches de cemento portland, en el cual el pavimento original fue reemplazado al realizar algún tipo de trabajo de instalación o mantenimiento de algún servicio público.

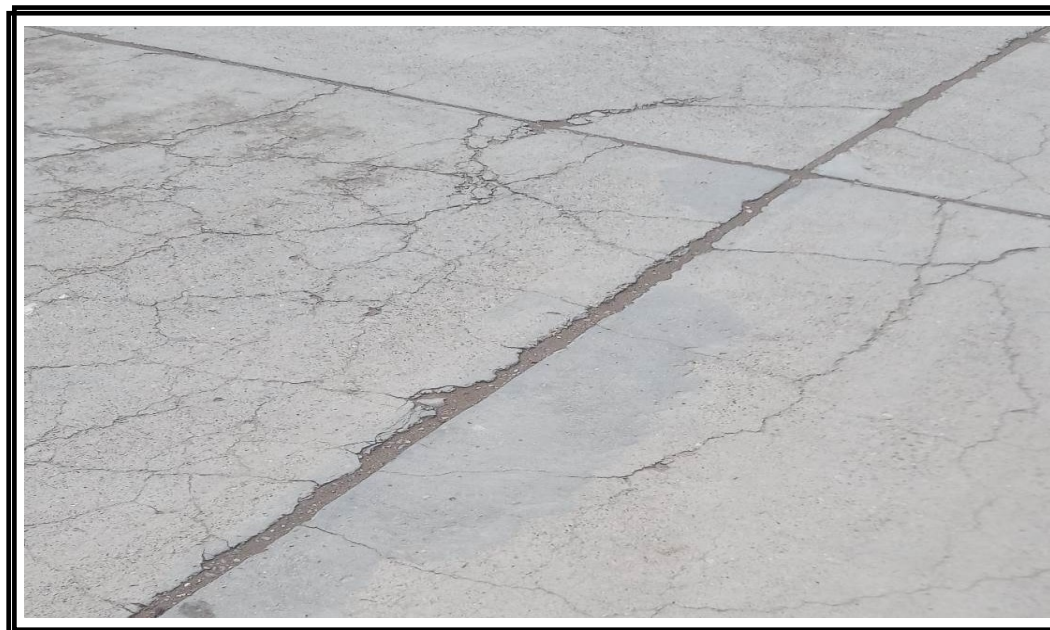
En la figura N° 17, se aprecia la presencia de grieta de durabilidad "D" a causa de expansión de agregados, que causaron daños en la losa de concreto.

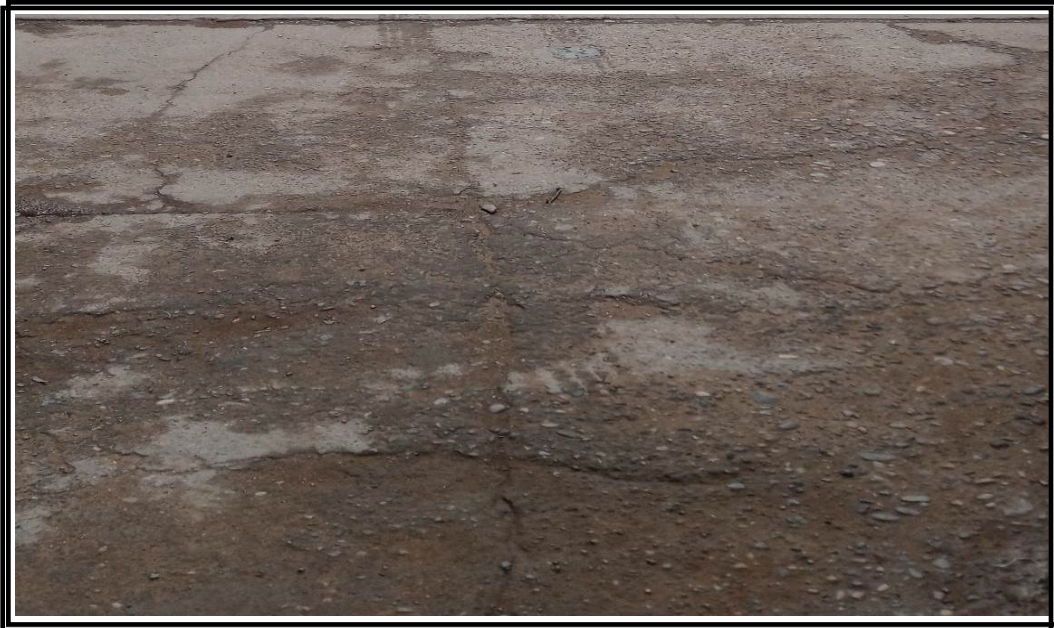
En la figura N° 18, se aprecia la presencia de la falla losa dividida por grietas los cuales afectan al pavimento rígido..
