**UNIVERSIDAD CÉSAR VALLEJO**

**“Evaluación de viviendas de albañilería mediante ensayos destructivos, no destructivos y la patología, Urbanización Nuestra Señora de Guadalupe, Puno - 2021”**

**TESIS PARA OBTENER EL TITULO PROFESIONAL DE:  
INGENIERO CIVIL**

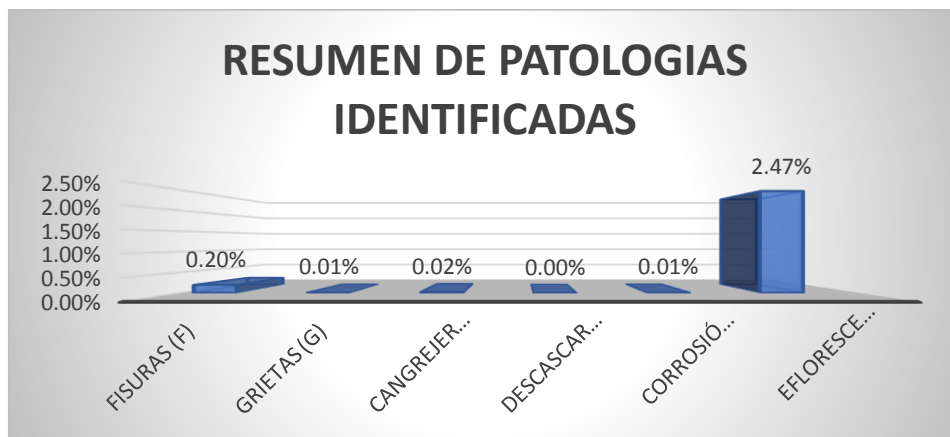
Figura 3. Resumen de patologías identificadas en las viviendas.

En las viviendas se identificaron las siguientes patologías: fisuras 0.20%, grietas 0.01%, cangrejeras 0.02% descascamiento 0.00% corrosión 0.01% y eflorescencia 2.47% (ver tabla 4 y figura 3).

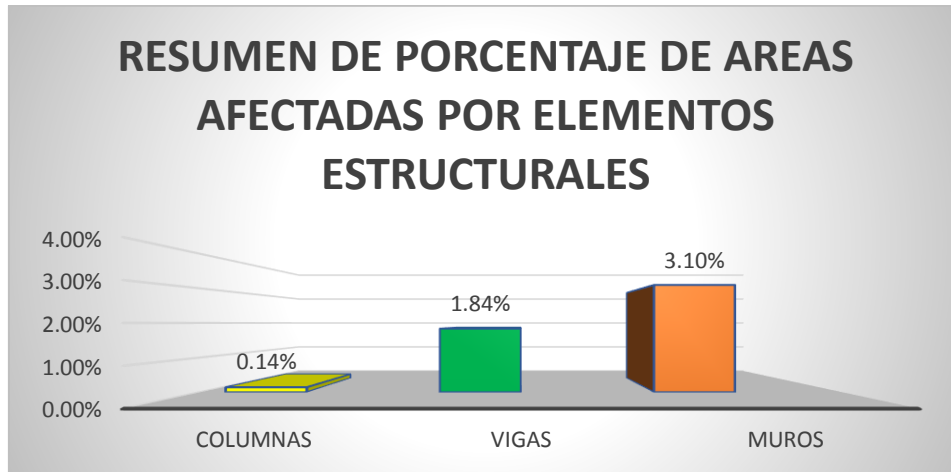
Figura 4. Resumen de porcentaje de áreas afectadas por elementos estructurales en las viviendas.

En cuanto al porcentaje de área afectada por elemento estructural se tiene: 0.14% en columnas, 1.84% en vigas y el 3.10% en muros de albañilería. (ver tabla 5 y figura 4).

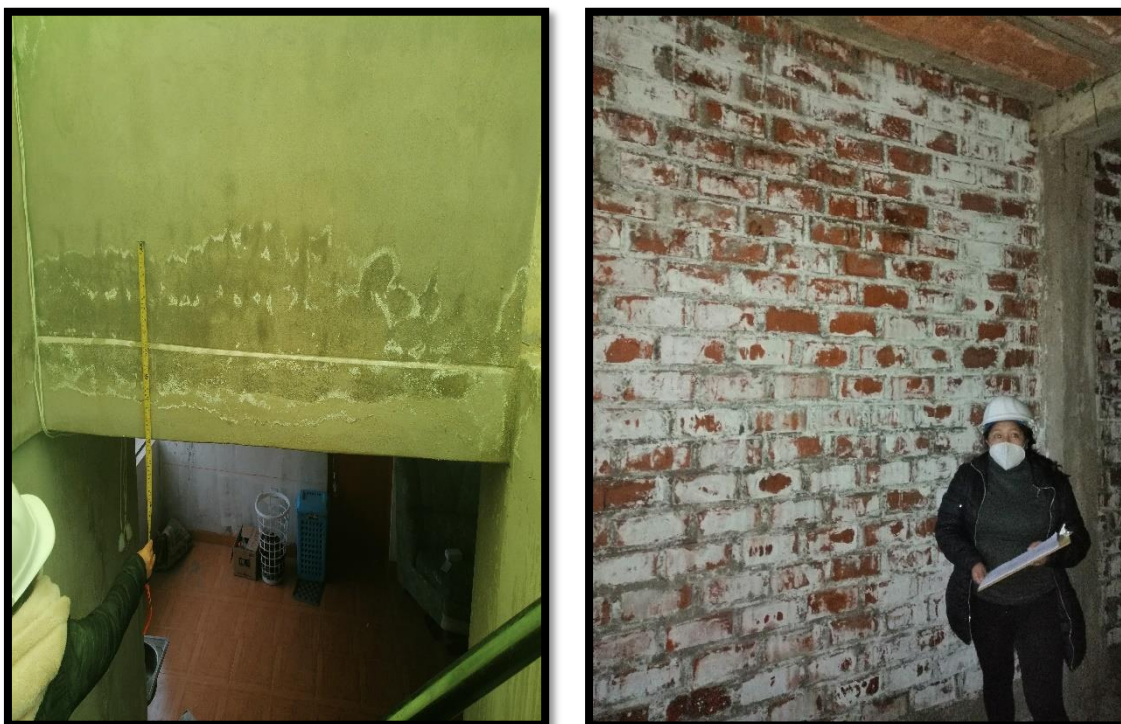
Fotografía 1 y 2: Se realizaron las mediciones de las áreas afectadas con las diferentes patologías encontradas en las viviendas de albañilería confinada de la Urbanización Nuestra Señora de Guadalupe.

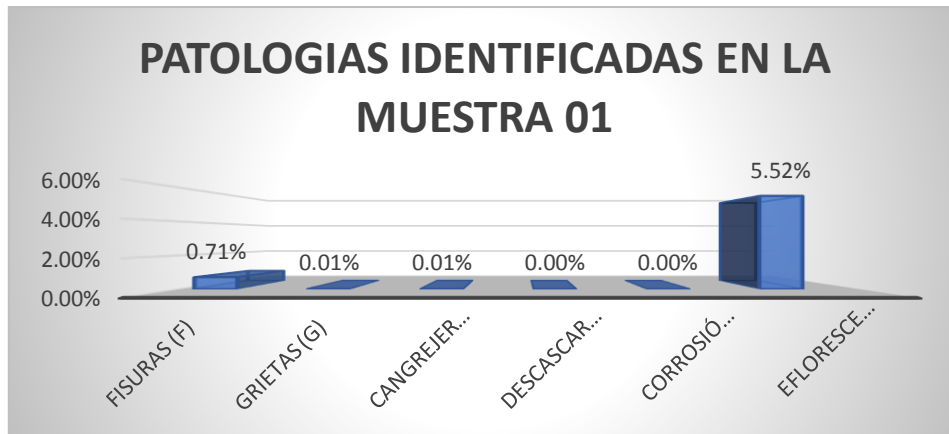
Figura 14. Patologías identificadas en M-01.

En la vivienda se identificaron las siguientes patologías: fisuras 0.71%, grietas 0.01%, cangrejas 0.01% descascaramiento 0.00% corrosión 0.01% y eflorescencia 5.52% (ver figura 14).

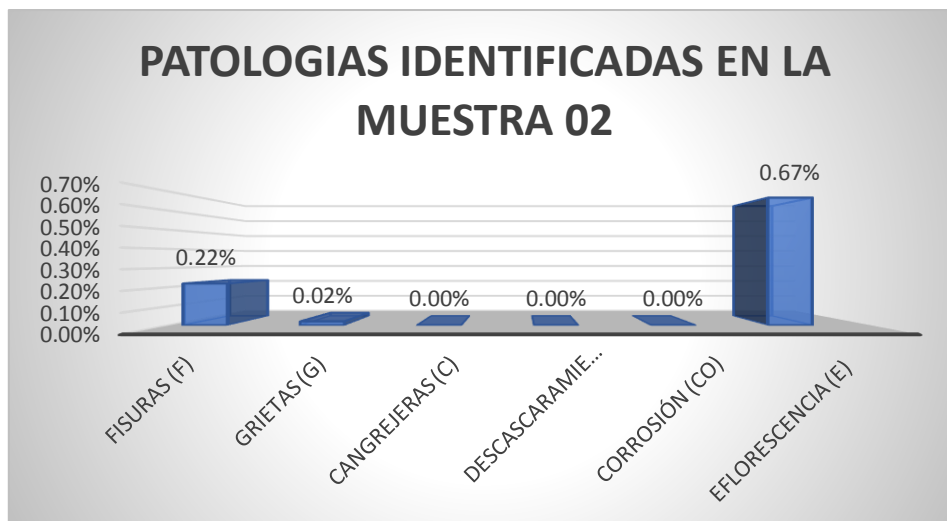
Figura 18. Patologías identificadas en M-02.

En la vivienda se identificaron las siguientes patologías: fisuras 0.22%, grietas 0.02%, cangrejeras 0.00% descascaramiento 0.00% corrosión 0.01% y eflorescencia 0.67% (ver figura 18).

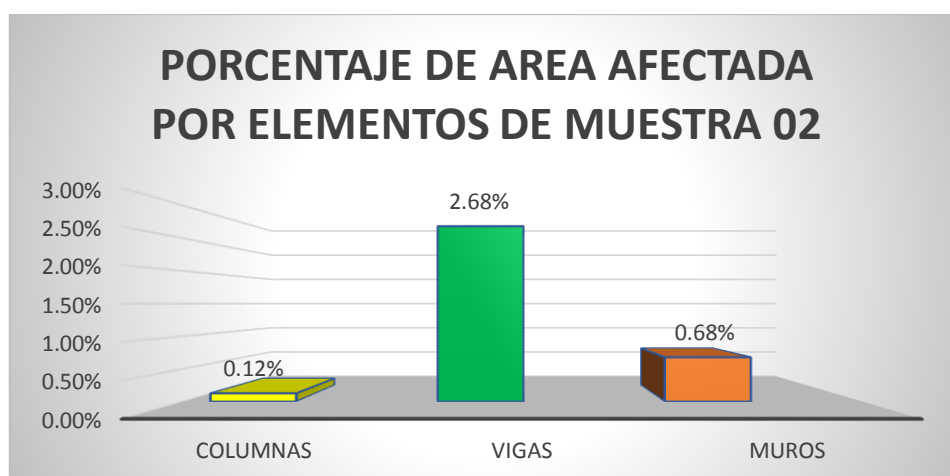
Figura 19. Porcentaje de área afectada por elemento estructural en M-02.

El porcentaje de área afectada en la vivienda por elemento estructural se tiene: 0.12% en columnas, 2.68% en vigas y el 0.68% en muros de albañilería. (ver figura 19).

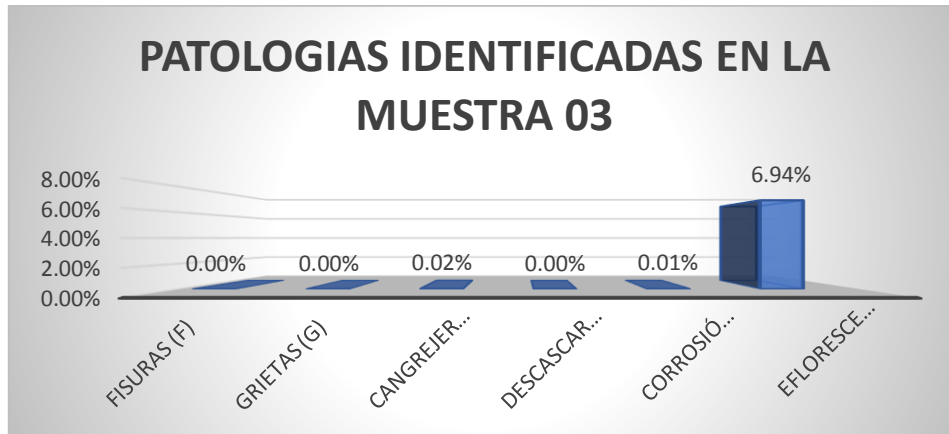
Figura 22. Patologías identificadas en M-03.

En la vivienda se identificaron las siguientes patologías: fisuras 0.00%, grietas 0.01%, cangrejeras 0.00% descascaramiento 0.00% corrosión 0.01% y eflorescencia 6.94% (ver figura 22).

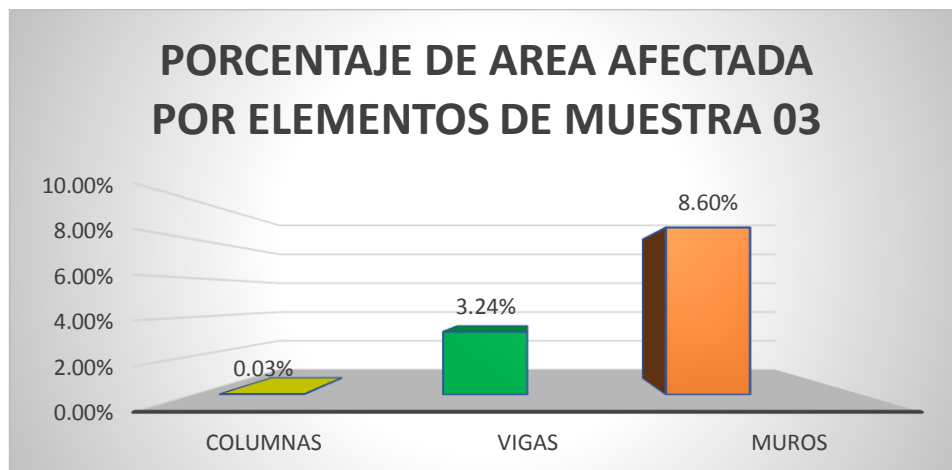
Figura 23. Porcentaje de área afectada por elemento estructural en M-03.

El porcentaje de área afectada en la vivienda por elemento estructural se tiene: 0.03% en columnas, 3.24% en vigas y el 8.60% en muros de albañilería. (ver figura 23).

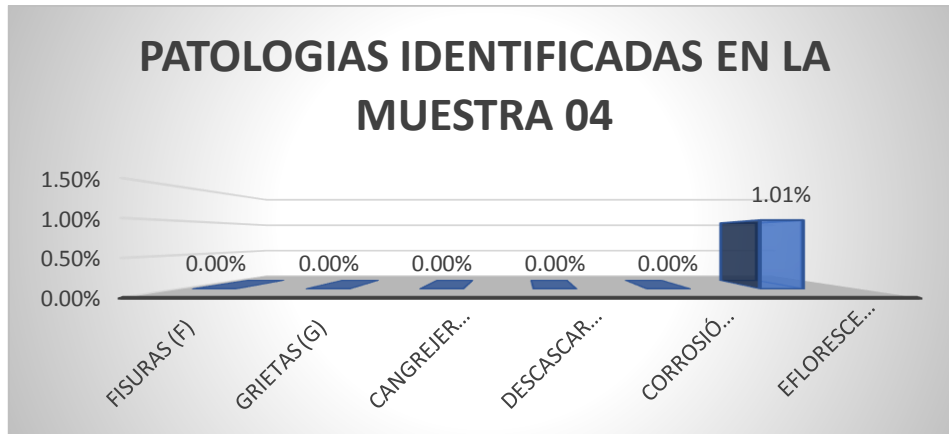
Figura 26. Patologías identificadas en M-04.

En la vivienda se identificaron las siguientes patologías: fisuras 0.00%, grietas 0.00%, cangrejeras 0.00% descascaramiento 0.00% corrosión 0.00% y eflorescencia 1.01% (ver figura 26).

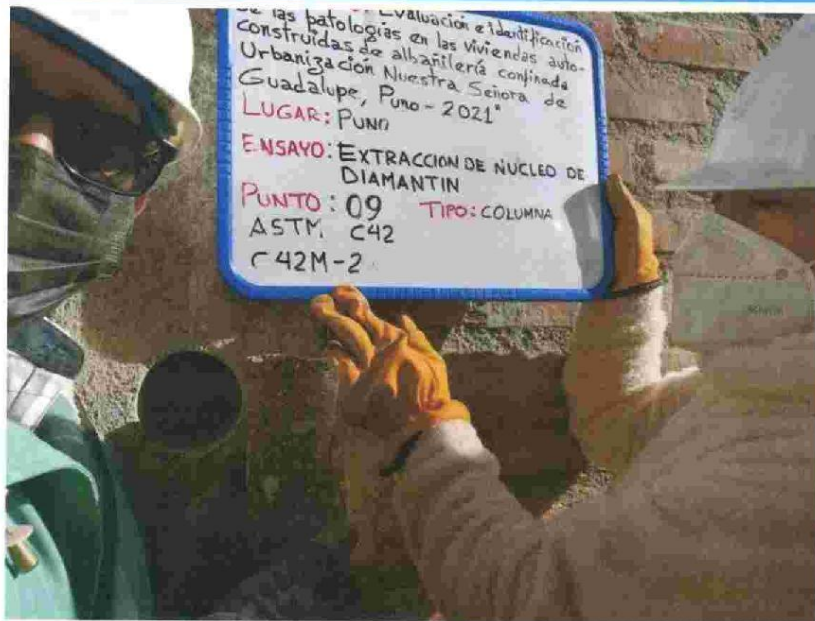
FOTO N°3: PRESENTACIÓN DE NÚCLEO DIAMANTINO EXTRAIDO
