UNIVERSIDAD CÉSAR VALLEJO

“Análisis del pavimento rígido por el método pavement condition index (PCI) en la Avenida 27 de Noviembre - Huaraz, 2021”

**TESIS PARA OBTENER EL TÍTULO PROFESIONAL DE:
INGENIERO CIVIL**

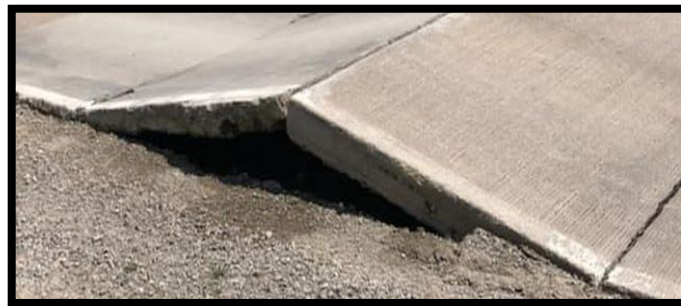
Figura 6. Blowup / Buckling

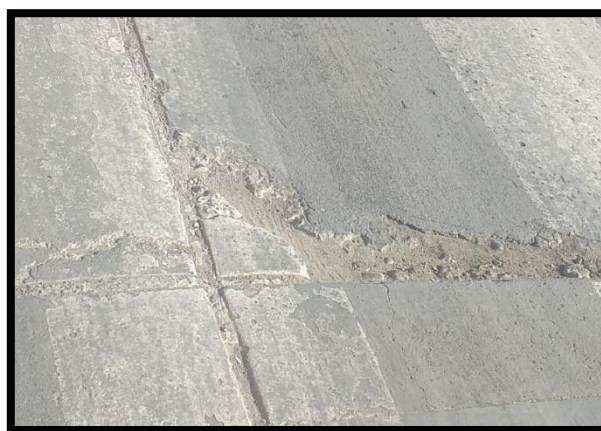
Figura 7. Grieta de Esquina

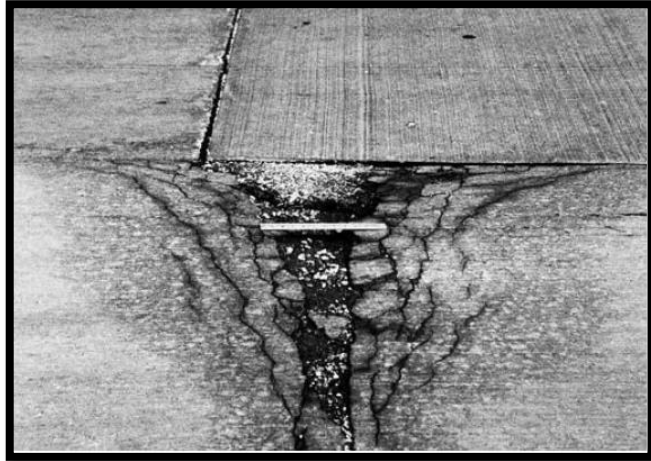
Figura 8. Grieta de Durabilidad "D"

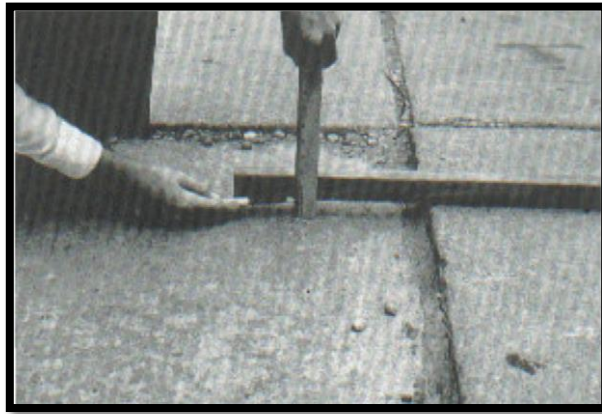
Figura 9. Escala

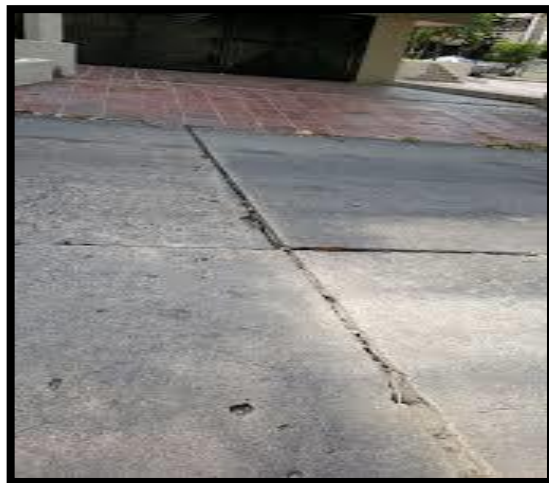
Figura 10. Sello de Junta

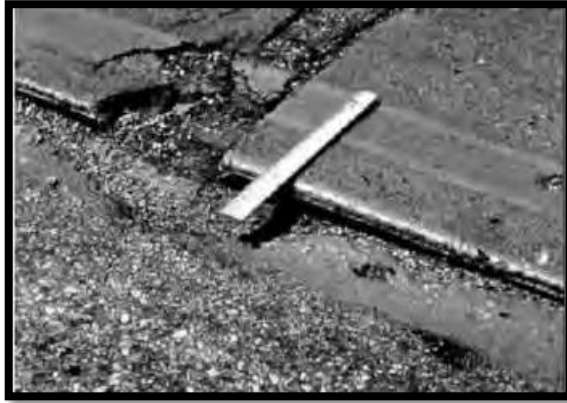
Figura 11. Desnivel Carril / Berma

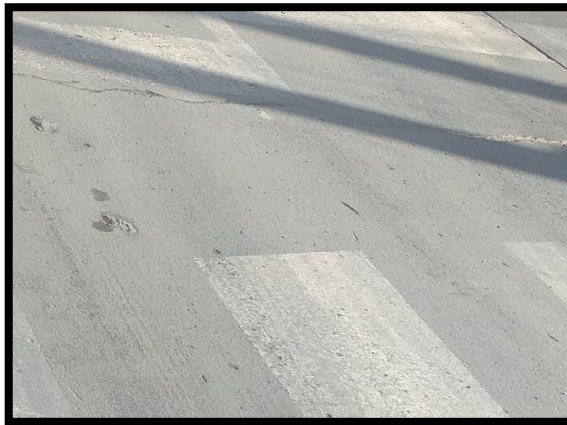
Figura 12. Grietas Lineales

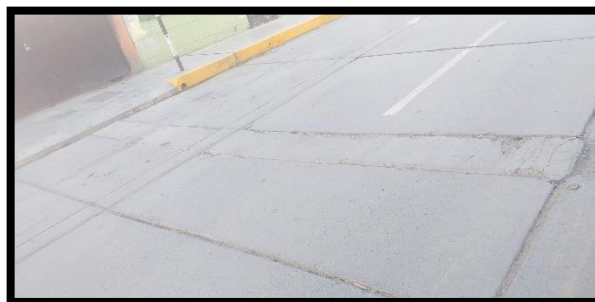
Figura 13. Parcheo grande

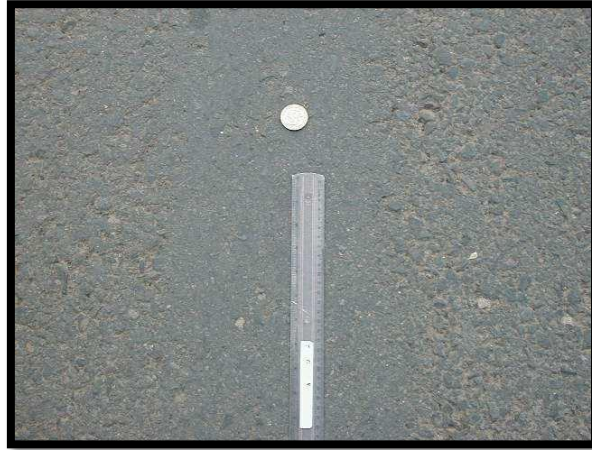
Figura 14. Pulimento de Agregados

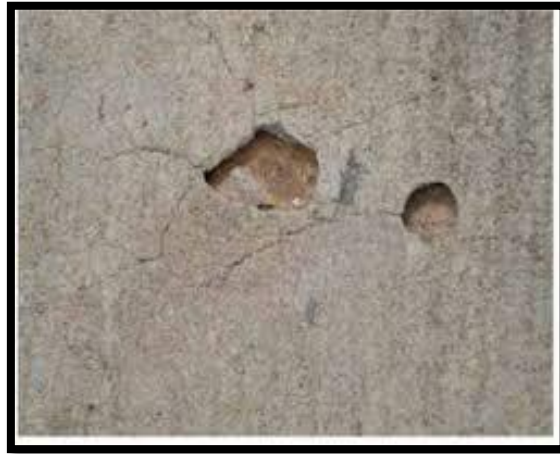
Figura 15. Popouts

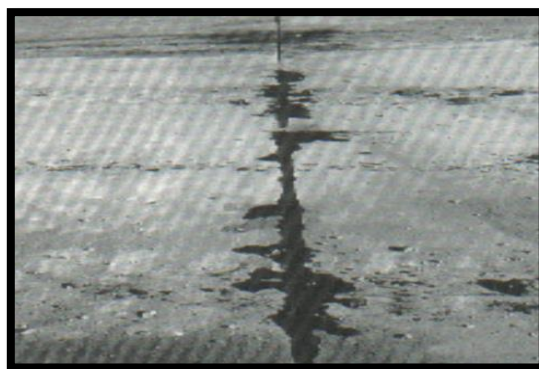
Figura 16. Bombeo

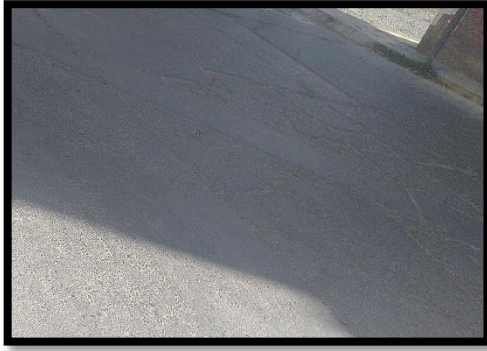
Figura 17. Grietas de Retracción

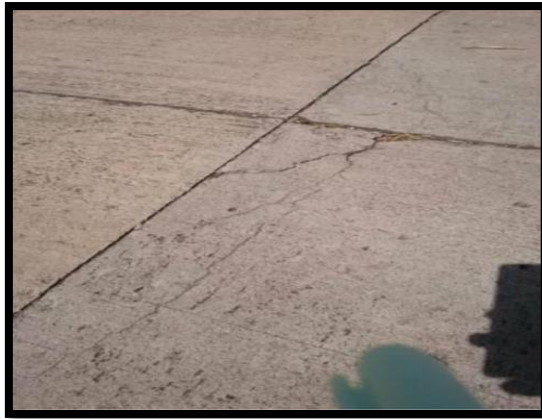
Figura 18. Descascaramiento de Esquina

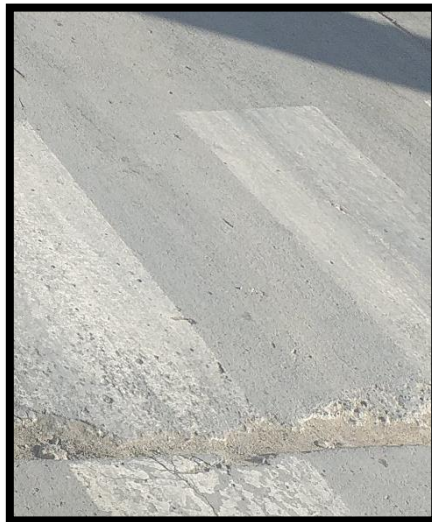
Figura 19. Descascaramiento de Junta
