UNIVERSIDAD CÉSAR VALLEJO

**FACULTAD DE INGENIERÍA Y ARQUITECTURA
ESCUELA PROFESIONAL DE INGENIERÍA CIVIL**

**Cálculo del índice de condición superficial del pavimento flexible en la
urbanización Las Flores del distrito de Víctor Larco Herrera, La
Libertad, 2020**

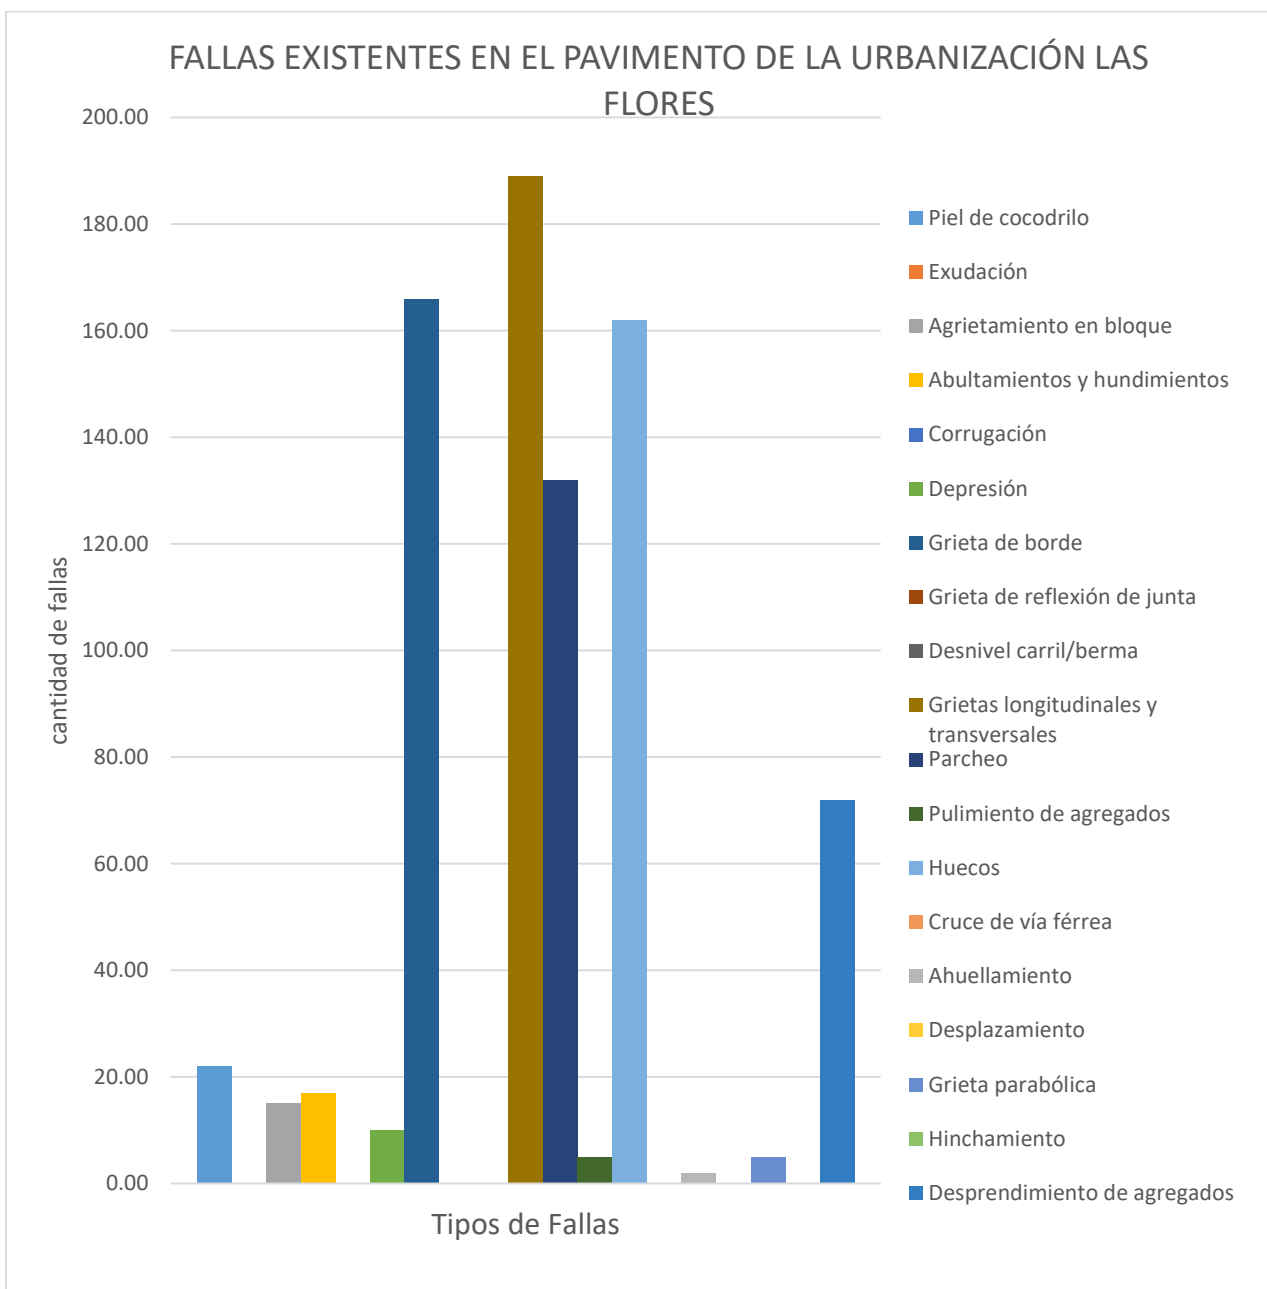
Figura 63: Tipos de fallas del pavimento flexible existentes en la urbanización Las Flores.

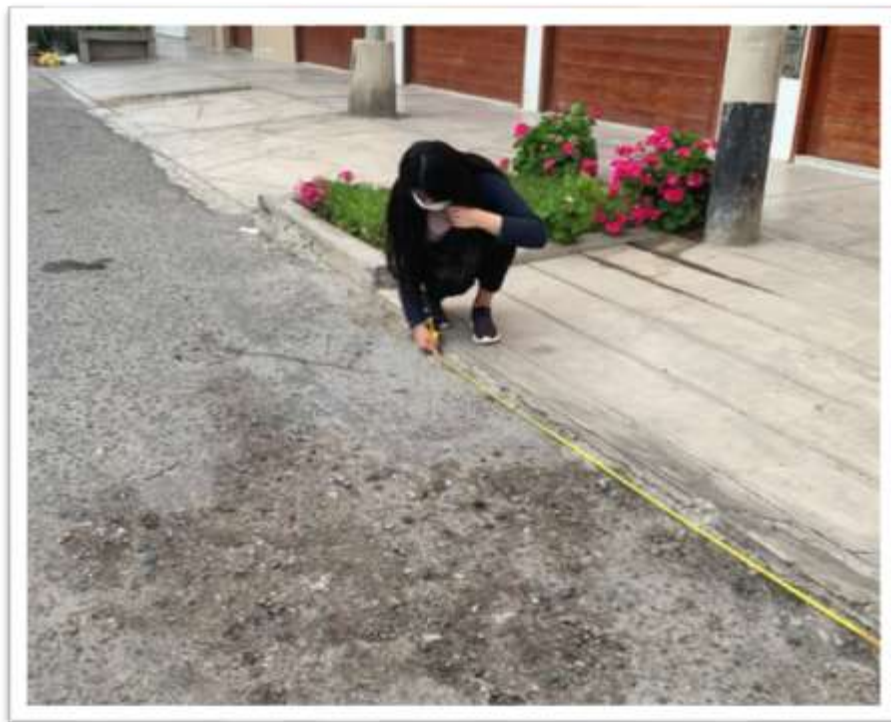
Figura 66: Identificación de falla desprendimiento de agregados.

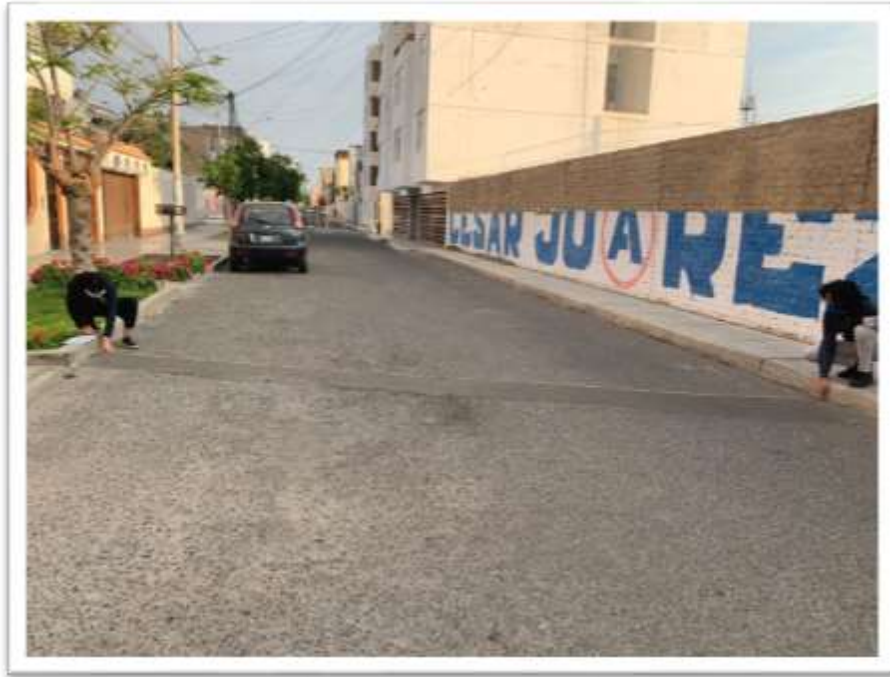
Figura 67: Identificación de falla parches.

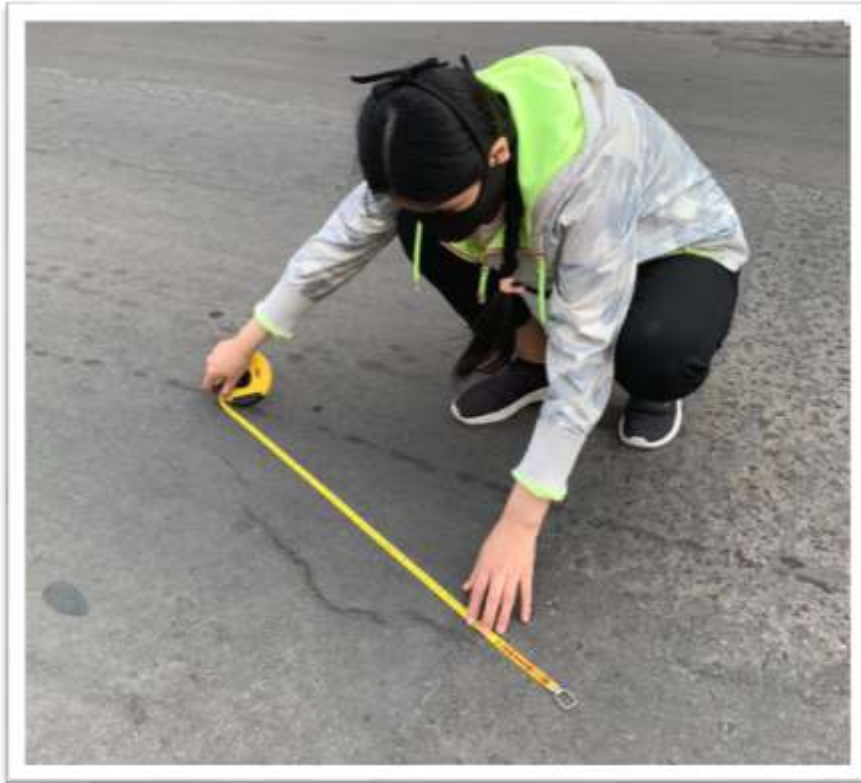
Figura 69: Medición de falla grietas longitudinales y transversales.

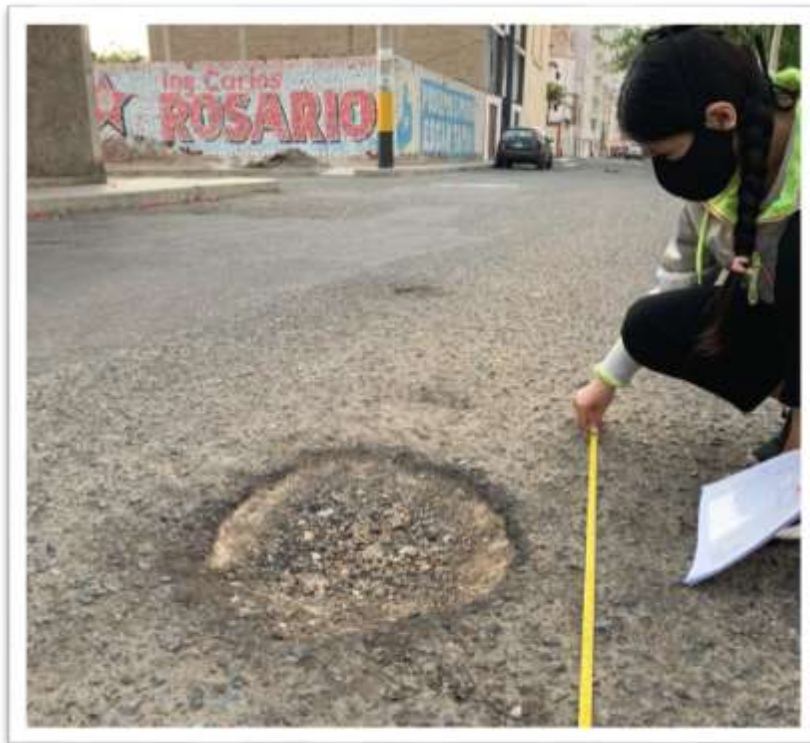
Figura 70: Medición de falla huecos.

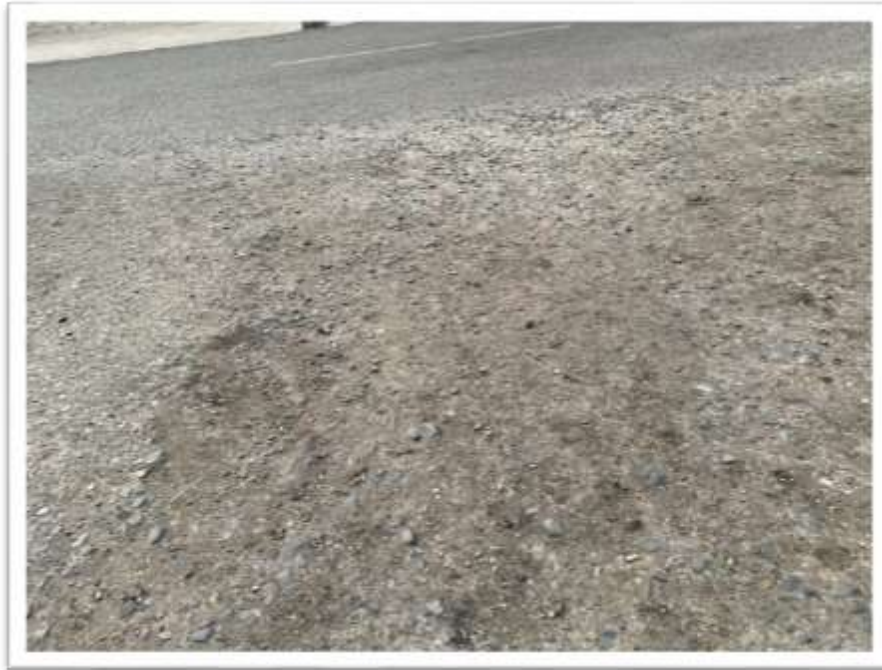
Figura 71: Identificación de falla meteorización de agregados.

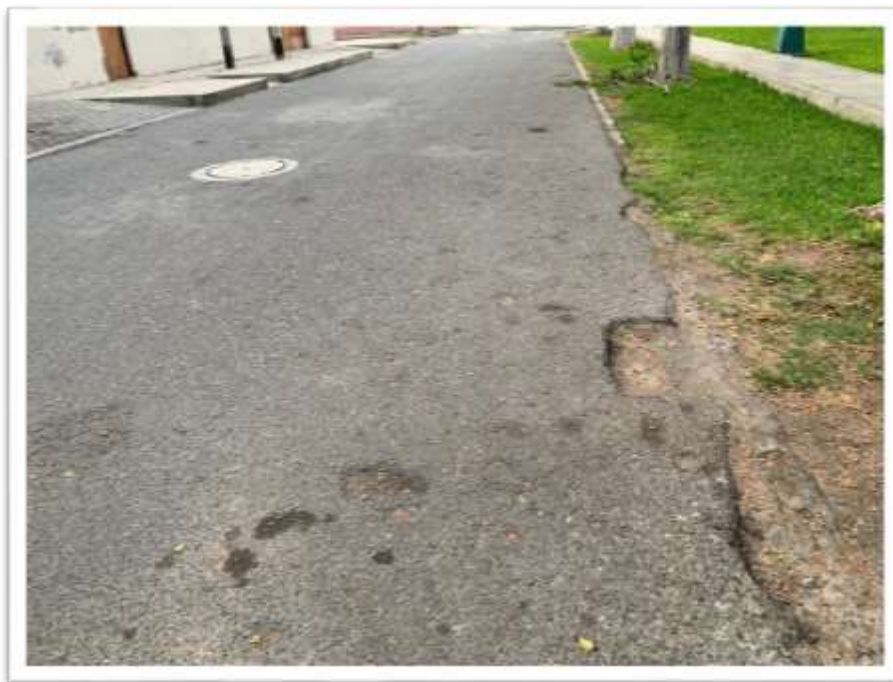
Figura 72: Identificación de falla grieta de borde.

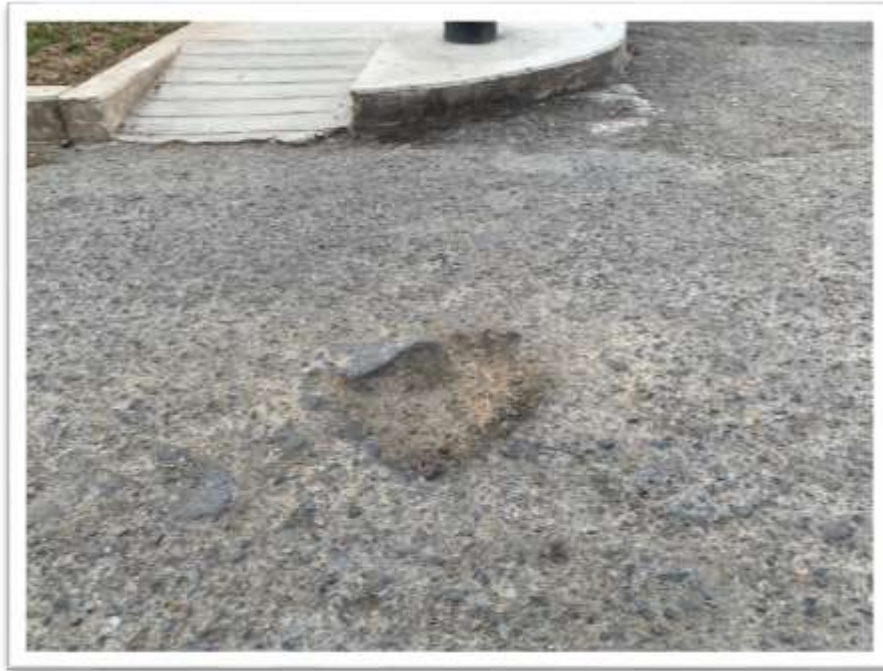
Figura 73: Identificación de falla huecos.

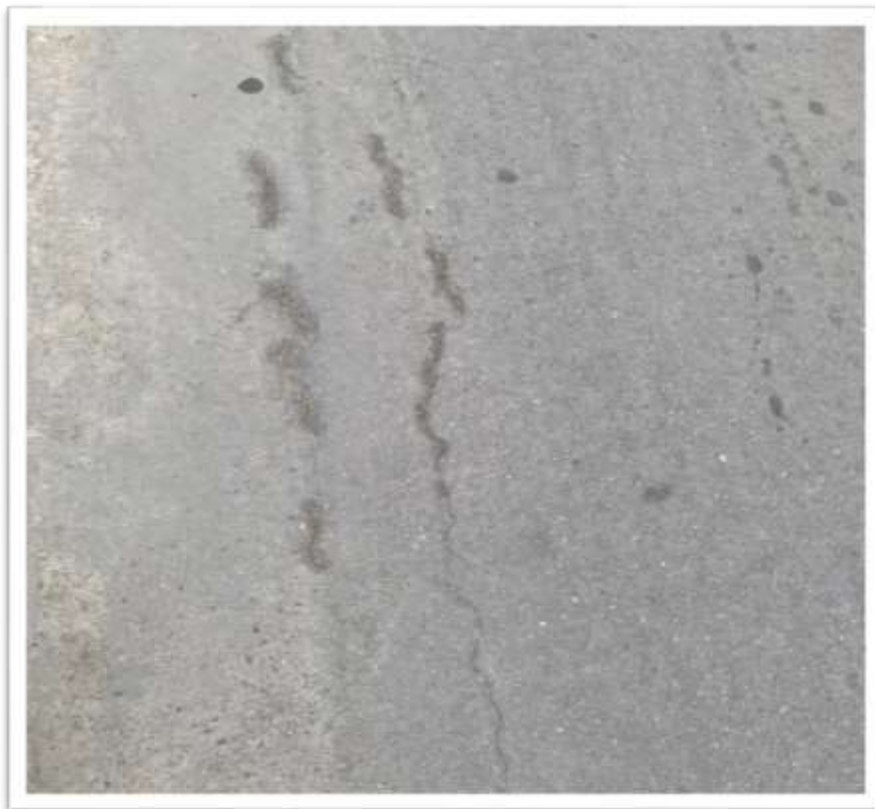
Figura 74: Identificación de falla grietas longitudinales y transversales.
