ESCUELA PROFESIONAL DE INGENIERÍA CIVIL

Evaluación del pavimento rígido utilizando el método PCI en la
avenida San Ignacio y jirón Comercio, San Ignacio, Cajamarca, 2021.

TESIS PARA OBTENER EL TÍTULO PROFESIONAL DE:
INGENIERA CIVIL

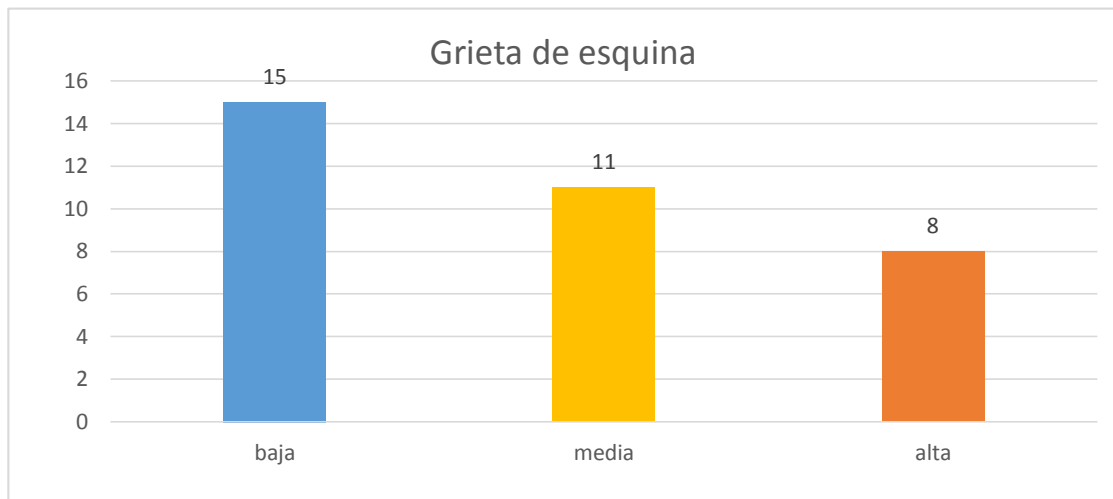
Figura 9 Nivel de severidad de la falla grieta de esquina encontrada en el Jiron Comercio

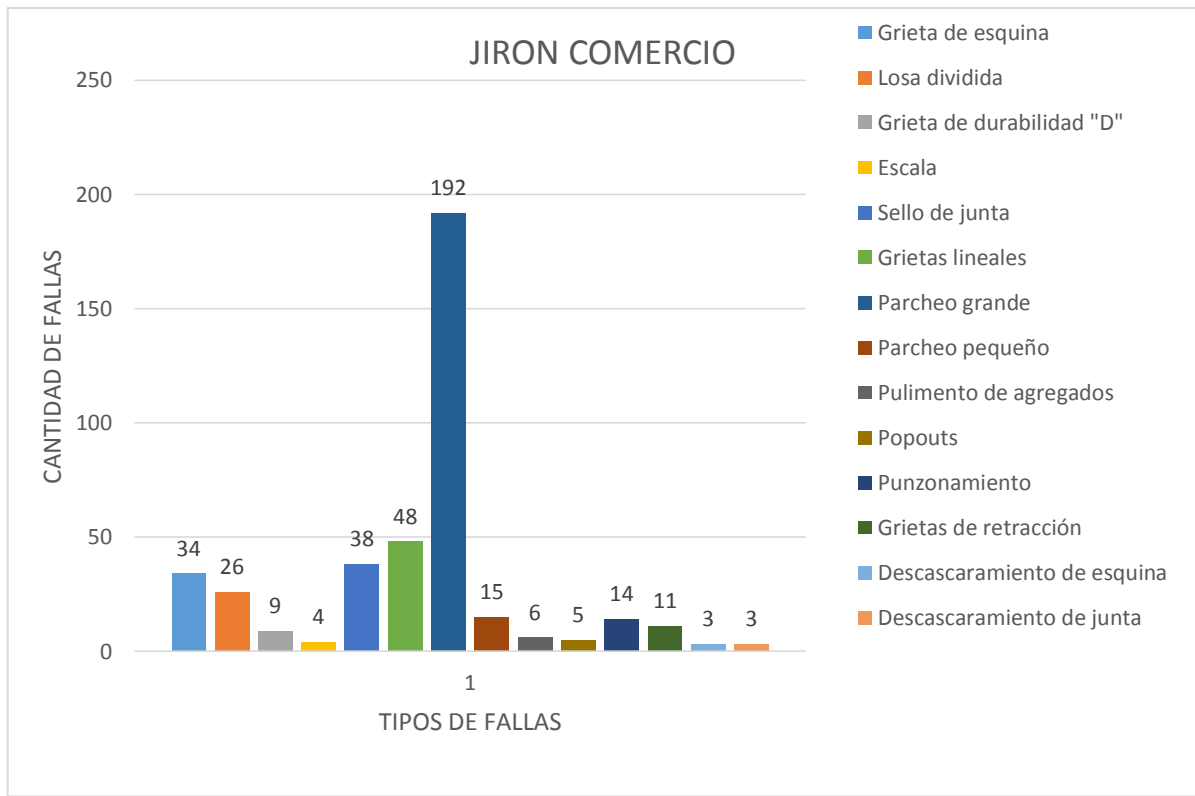
Figura 10 Tipos y cantidad de fallas encontradas en el Jirón Comercio

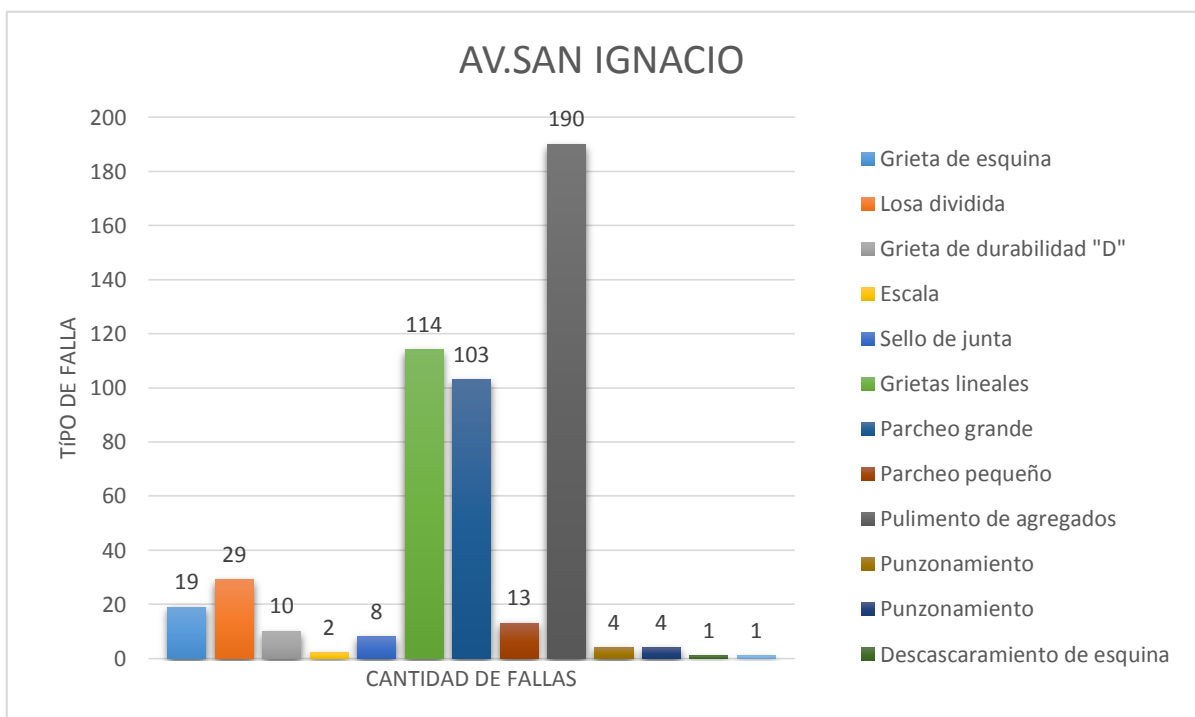
Figura 11 Tipos y cantidad de fallas encontradas en la Av. San Ignacio.

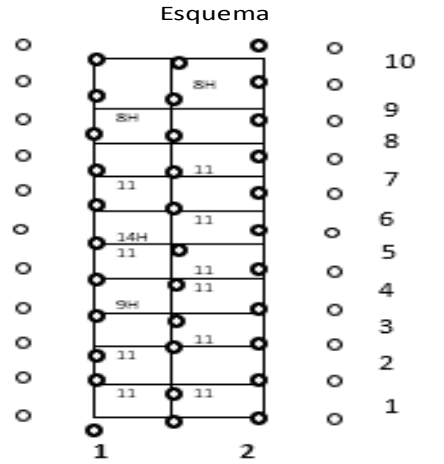
Figura 25 Recolección de datos de la Av. San Ignacio - unidad de Muestra N°14

ZONA		EXPLORACION DE LA CONDICION POR UNIDAD DE MUESTREO				UNIDAD DE MUESTREO						
AV. SAN IGNACIO		ABSCISA INICIAL		UNIDAD DE MUESTREO		14						
CODIGO VÍA		0+539.5		NUMERO DE LOSAS		19						
JIRON PORVENIR-JIRON CUSCO		ABSCISA FINAL										
INSPECCIONADO POR		0+581		FECHA								
Bobadilla Delgado Maria Isabel						02/05/2021						
Vasquez Veliz Sandra del Carmen												
No.	Daño	No.	Daño	No.	Daño							
1	Blow up / bucking	7	Desnivel Carril / Berma	13	Bombeo							
2	Grieta de esquina	8	Grieta lineal	14	Punzonamiento							
3	Losa de esquina	9	Parqueo (grande)	15	Cruce de vía ferrea							
4	Grieta de durabilidad "D"	10	Parqueo (pequeño)	16	Desconchamiento							
5	Escala	11	Pulimento de agregados	17	Retraccion							
6	Sello de junta	12	Popouts	18	Descascaramiento de esquina							
				19	Descascaramiento de junta							
Daño	Severidad	No. Losas	Densidad (%)	Valor deducido	Esquema							
11		9	47.37	8

8	alta	2	10.53	22								
9	alta	1	5.26	8								
14	alto	1	5.26	18								
N°	valores deducidos						VDT	q	VDC	VDT	q	VDC
1	22	18	8	8	1.28		57.28	4	34	118.56	4	66
2	22	18	8	2	1.28		51.28	3	34	105.56	3	66.5
3	22	18	2	2	1.28		45.28	2	34	92.56	2	65
4	22	2	2	2	1.28		29.28	1		59.56	1	60

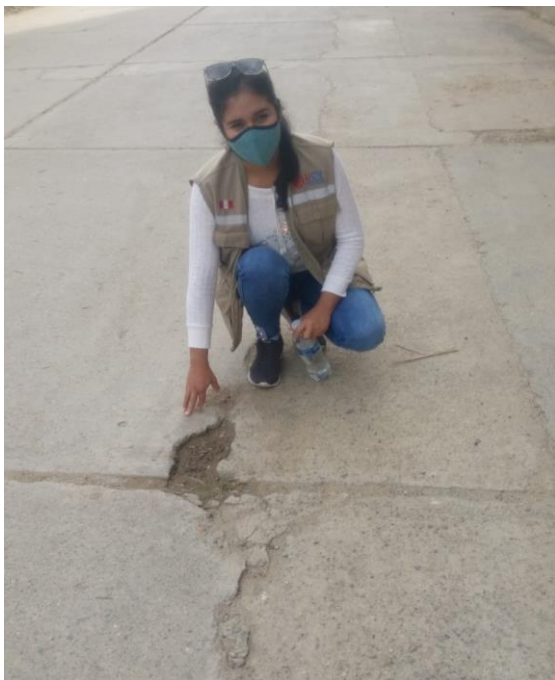
Anexo 6.7: falla en el Jirón Comercio
