**UNIVERSIDAD CÉSAR VALLEJO**

**Evaluación del estado de conservación del Pavimento Articulado  
de la vía La libertad en el distrito de Moche –Trujillo – 2020**

**TRABAJO DE INVESTIGACIÓN PARA OBTENER EL GRADO ACADÉMICO DE  
BACHILLER EN INGENIERIA CIVIL**

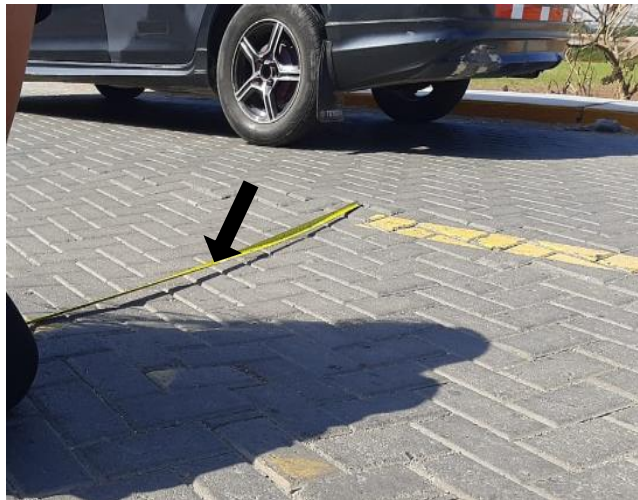
Figura 2. Deterioro por depresión

Descripción: Son hundimientos en forma circular o similar (figura 2), se presentó 2 deterioros de este tipo con áreas de 5.85m<sup>2</sup>, 4.95m<sup>2</sup> y con flechas de mayores a 40mm y un nivel de severidad Alta (A).

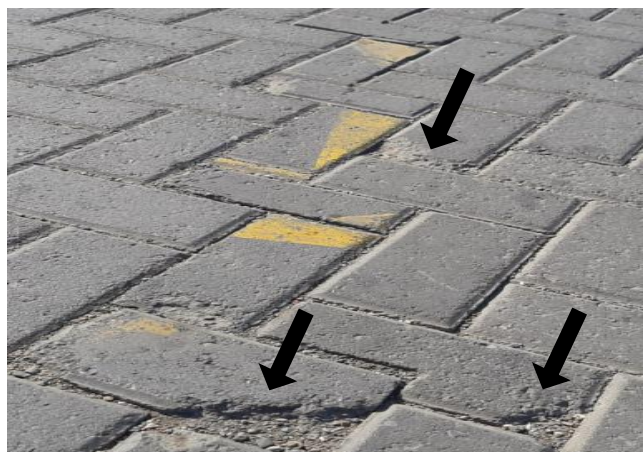
Figura 3. Deterioro por Fracturamiento

Descripción: Son roturas o agrietamientos ubicados en los adoquines (figura 3), se presentó 2 deterioros de este tipo con áreas de 3.42m<sup>2</sup>, 2.34m<sup>2</sup> y un nivel de severidad alta (A).

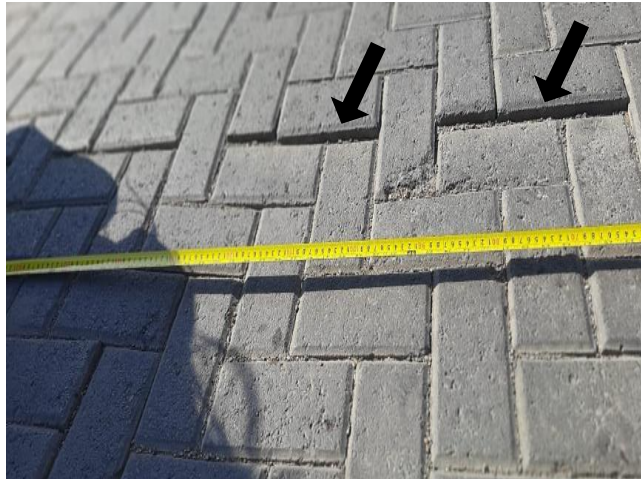
Figura 4. Deterioro por Escalonamiento entre Adoquines

Descripción: Es la presencia de desnivel entre los adoquines (figura 4), el deterioro presentó un área de 2.60m<sup>2</sup>, un desnivel de 7mm y un nivel de severidad Media (M).

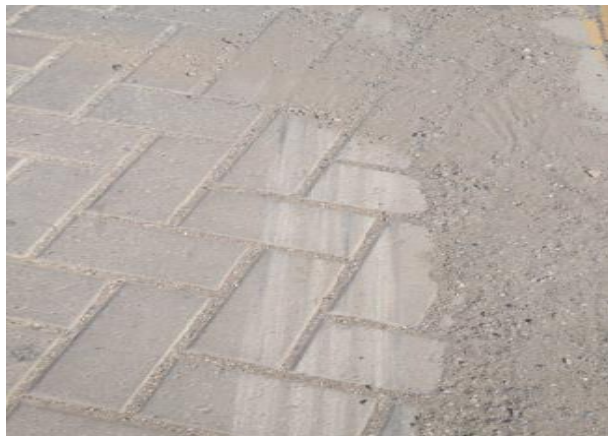
Figura 5. Deterioro por Perdida de Arena

Descripción: Es la presencia de agregado fino sobre los adoquines de concreto (figura 4), se presentó 2 deterioros de este tipo con áreas de 4.75m<sup>2</sup>, 6.8m<sup>2</sup> y un nivel de severidad Media (M).

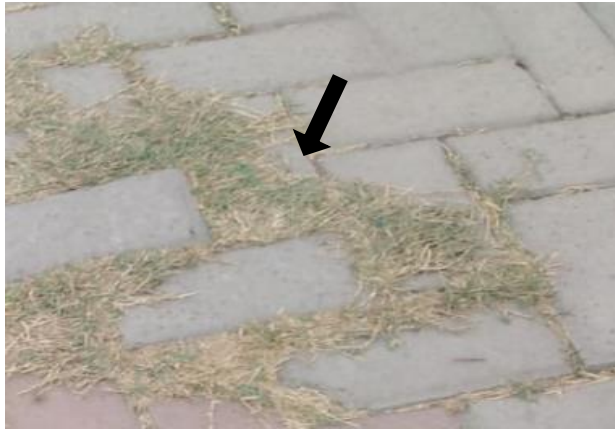
Figura 6. Deterioro por Vegetación en Calzada

Descripción: Es la aparición de vegetación, entre las juntas o los espaciamientos del adoquinado (figura 6), la vegetación provocó el levantamiento de los adoquines, se presentó 2 deterioros de este tipo con áreas de un 7.50m<sup>2</sup>, 10.35m<sup>2</sup> y un nivel de severidad Alta (A).

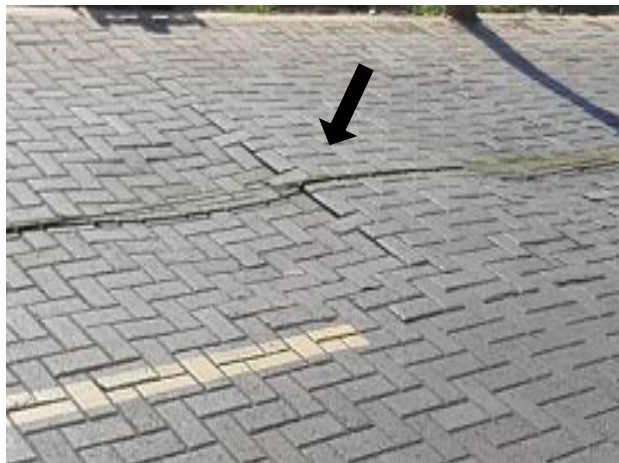
Figura 7. Deterioro por Abultamiento

Descripción: Son prominencias o realces que se presentan en la superficie del pavimento (figura 7), presentó un área de 5.50m<sup>2</sup>, una flecha de 45mm y un nivel de severidad Alta (A).

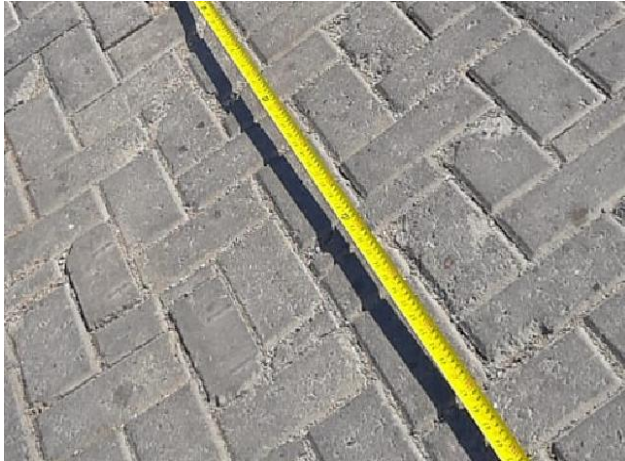
Figura 8. Deterioro por Desgaste Superficial

Descripción: Es la pérdida de agregado fino en la superficie del adoquín dejando a exposición el agregado grueso (figura 8), se presentó 3 deterioros de este tipo con áreas de 10.95m<sup>2</sup>, 9.85m<sup>2</sup>, 12.45m<sup>2</sup> y un nivel de severidad Alta (A).
