**Evaluación de la estructura del pavimento flexible aplicando el  
método índice de daño en la Avenida Pakamuros, Jaén, Cajamarca**

**TESIS PARA OBTENER EL TÍTULO PROFESIONAL DE**

Chiclayo – PERÚ

**2021**

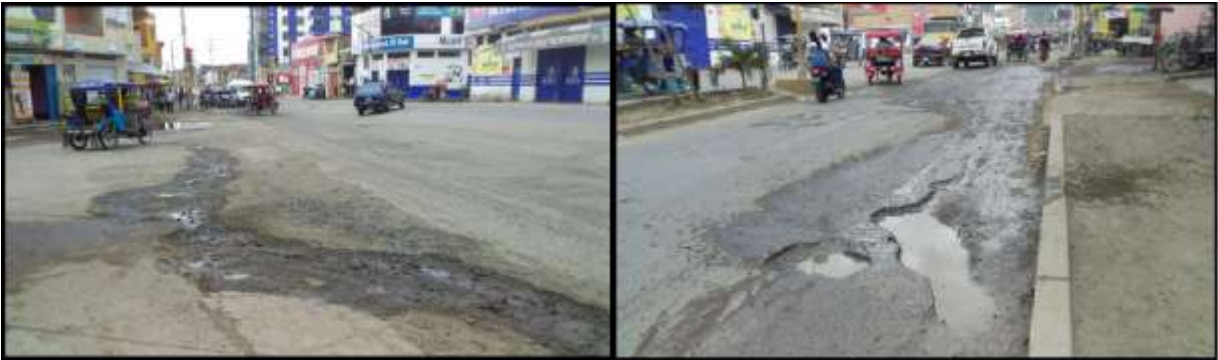
*Figura 1.* Deterioro de la Av. Pakamuros  
Fuente: Fotografía tomada por tesistas

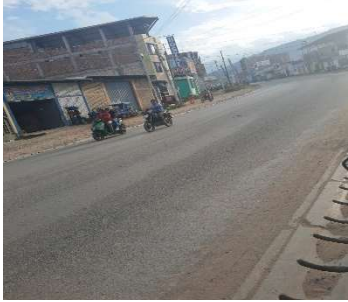
Progresiva	Fotito	Tipo	
		Estructural	Superficial
0 +000 – 0+045

<p>En este tramo se visualiza fallas tales como:</p> <ul style="list-style-type: none"> <li>• Meteorización/ desprendimiento de agregado</li> </ul>	<p>En este tramo se visualiza fallas tales como:</p> <ul style="list-style-type: none"> <li>• Desnivel de carril</li> <li>• Ahuellamiento</li> </ul>
0 +225 – 0+270

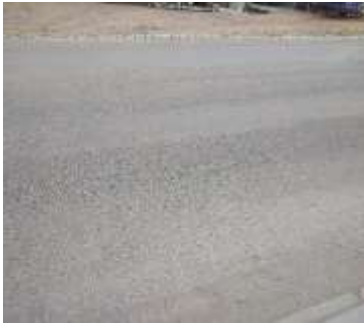
<p>En este tramo se visualiza fallas tales como:</p> <ul style="list-style-type: none"> <li>• Meteorización/ desprendimiento de agregado</li> </ul>	<p>En este tramo se visualiza fallas tales como:</p> <ul style="list-style-type: none"> <li>• Desnivel de carril</li> <li>• Ahuellamiento</li> </ul>
0 +450 – 0+495

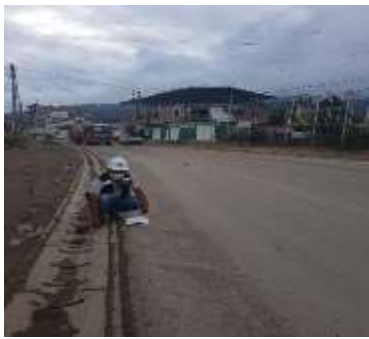
<p>En este tramo se visualiza fallas tales como:</p> <ul style="list-style-type: none"> <li>• Meteorización/ desprendimiento de agregado</li> <li>• Fisuramiento de borde.</li> <li>• Piel de cocodrilo</li> </ul>	<p>En este tramo se visualiza fallas tales como:</p> <ul style="list-style-type: none"> <li>• Desnivel de carril</li> <li>• Ahuellamiento</li> </ul>

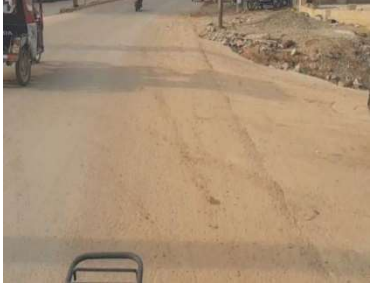
<p>0 +675 – 0+720</p>

<p>En este tramo se visualiza fallas tales como:</p> <ul style="list-style-type: none"> <li>• Fisuramiento de borde.</li> </ul>	<p>En este tramo se visualiza fallas tales como:</p> <ul style="list-style-type: none"> <li>• Desnivel de carril/ berma.</li> </ul>
<p>0 +900 – 0+945</p>

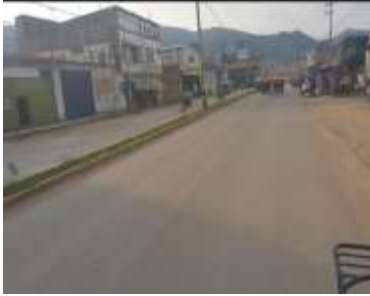
<p>En este tramo se visualiza fallas tales como:</p> <ul style="list-style-type: none"> <li>• Desnivel de carril/ berma.</li> </ul>
<p>1 +125 – 1+170</p>

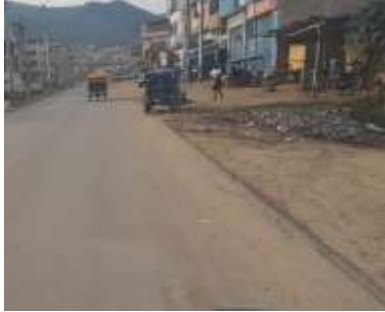
<p>En este tramo se visualiza fallas tales como:</p> <ul style="list-style-type: none"> <li>• Desnivel de carril/ berma.</li> </ul>
<p>1 +350 – 1+395</p>

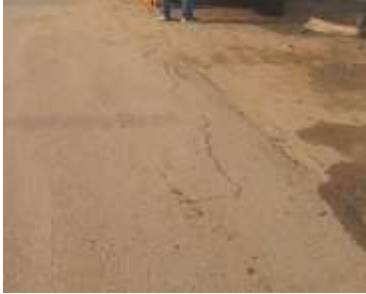
<p>En este tramo se visualiza fallas tales como:</p> <p>Fisuramiento de borde.</p>

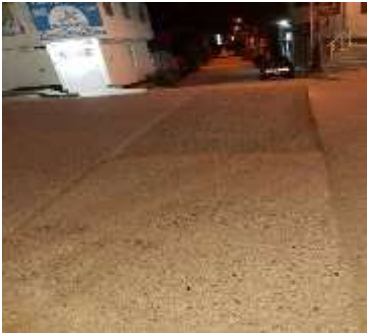
<p>1 +575 – 1+620</p>

<p>En este tramo se visualiza fallas tales como:</p> <ul style="list-style-type: none"> <li>• Meteorización/ desprendimiento de agregado</li> <li>• Fisuramiento de borde.</li> </ul>	
<p>1 +800 – 1+845</p>

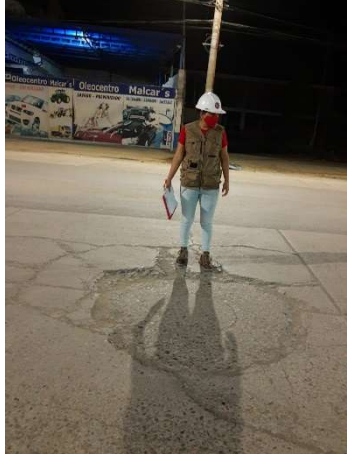
<p>En este tramo se visualiza fallas tales como:</p> <ul style="list-style-type: none"> <li>• Meteorización/ desprendimiento de agregado</li> <li>• Fisuramiento de borde.</li> <li>• Fisuramiento de bloque</li> </ul>	
<p>2 +025 – 2+070</p>

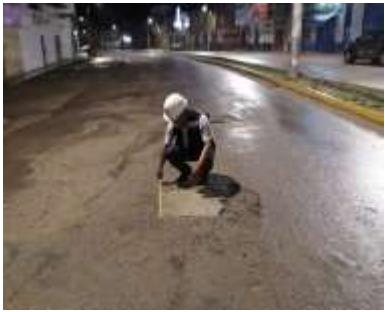
<p>En este tramo se visualiza fallas tales como:</p> <ul style="list-style-type: none"> <li>• Huecos</li> <li>• Parches</li> </ul>

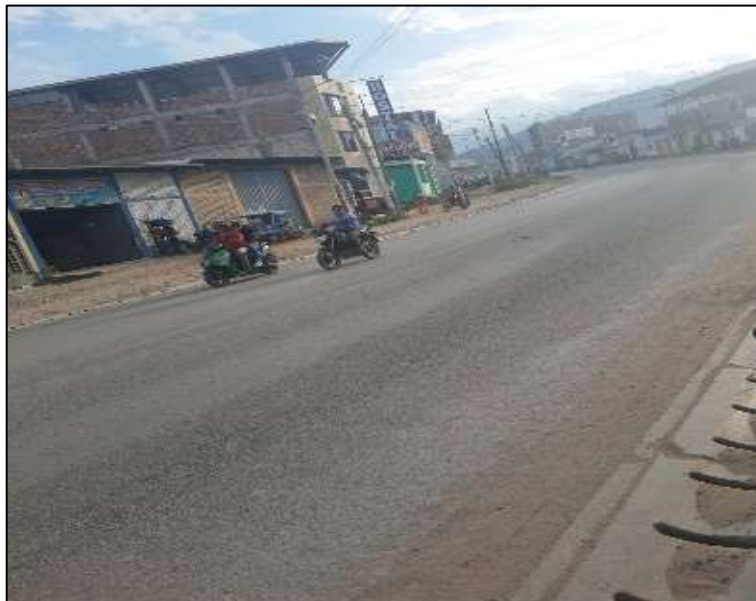
*Figura 13.* Desprendimiento de agregado tramo 0+000 - 0+045

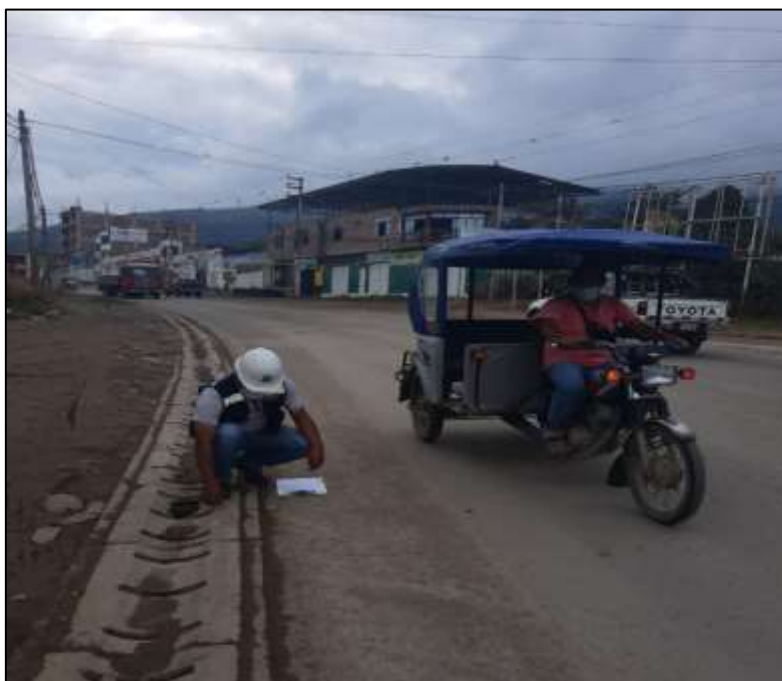
*Figura 14.* Fisura de borde tramo 0+450 - 0+495

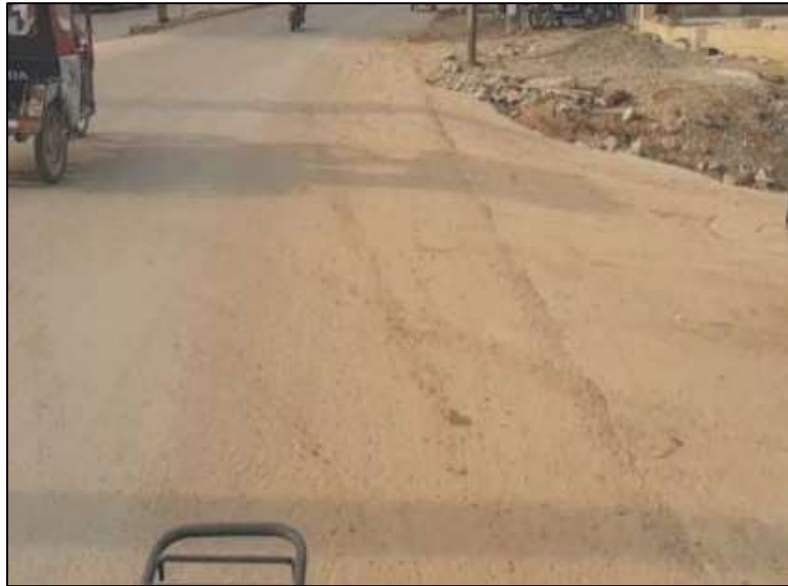
*Figura 15.* Desnivel Carril - berma tramo 0+675 – 0+720

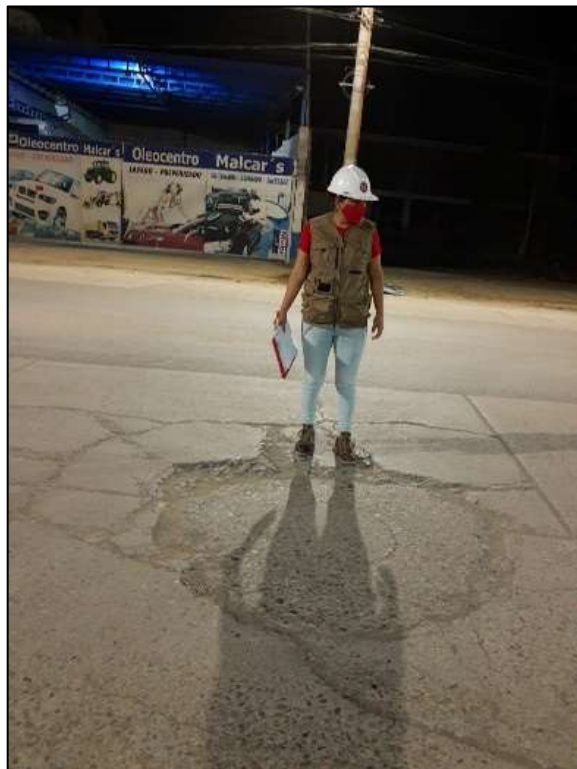
*Figura 16.* Fisura de bloque tramo 1+800 – 1+845

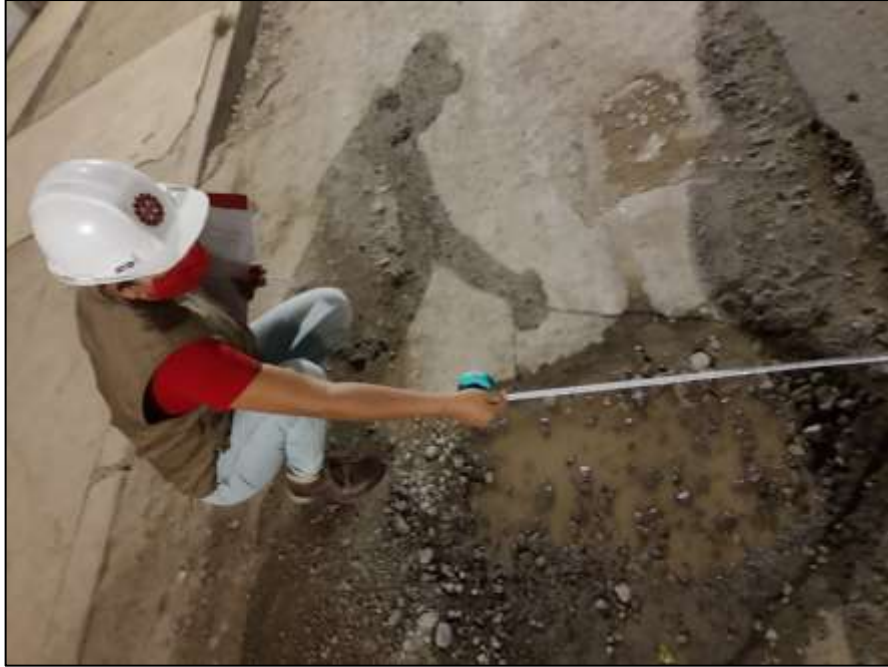
*Figura 17.* Huecos en el tramo 2+025 - 2+070

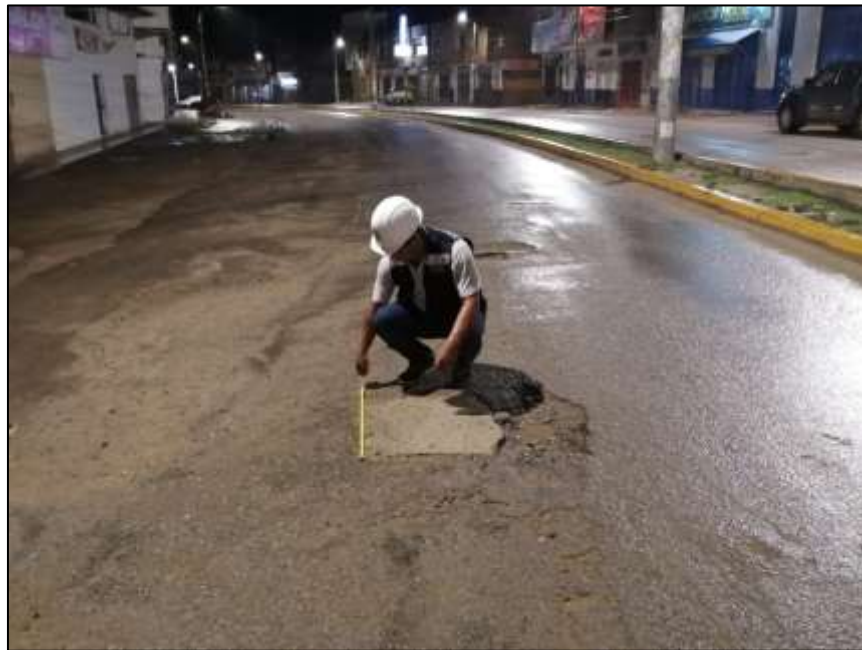
*Figura 18.* Parches en el tramo 2+025 - 2+070

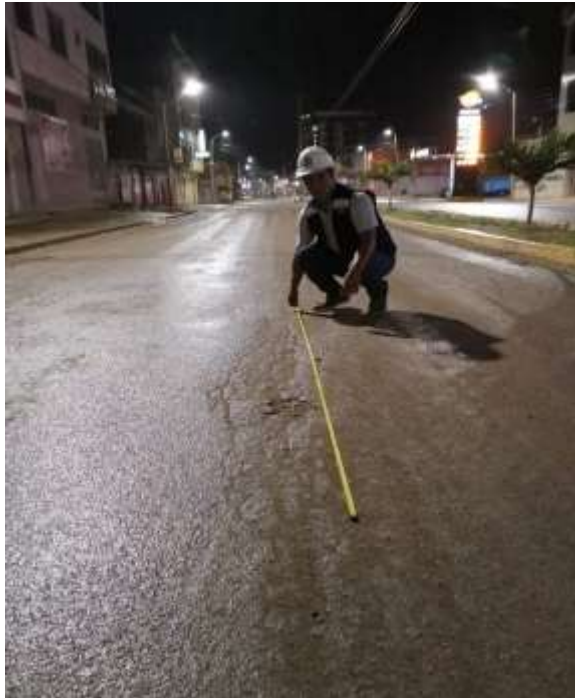
*Figura 19.* Piel de cocodrilo tramo 2+250 – 2+295

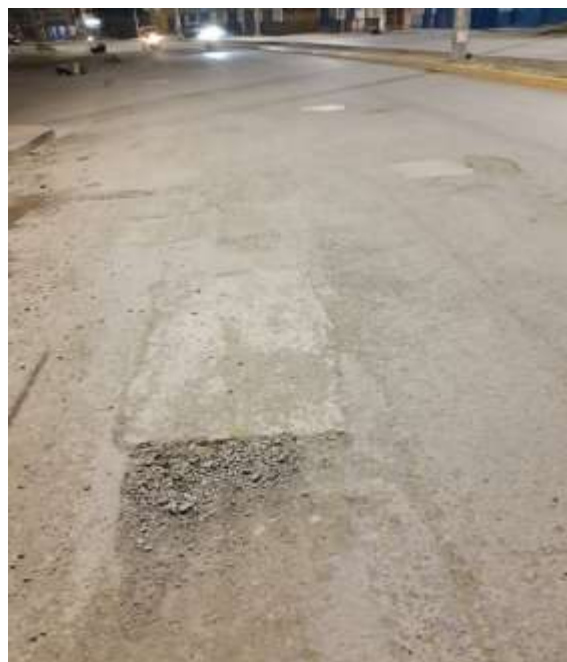
*Figura 20.* Parches del tramo 2+250 - 2+295

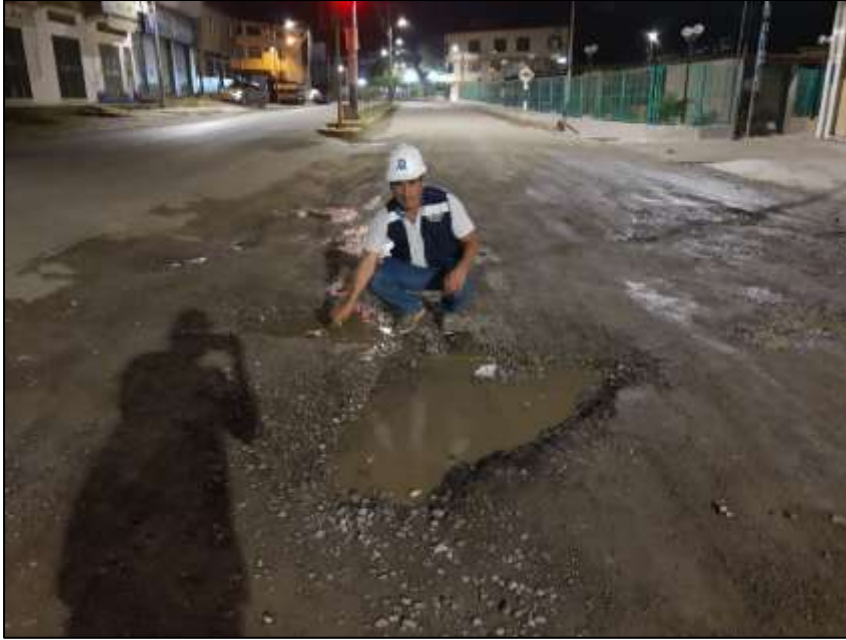
*Figura 21. Huecos en el tramo 2+475 - 2+500*

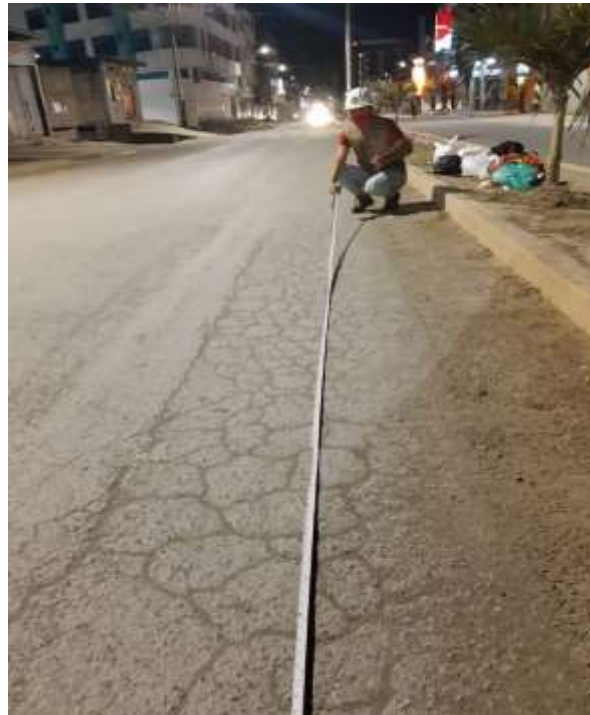
*Figura 22. Piel de cocodrilo en tramo 2+475 - 2+500*
