UNIVERSIDAD CÉSAR VALLEJO

**FACULTAD DE INGENIERÍA Y ARQUITECTURA
ESCUELA PROFESIONAL DE INGENIERÍA CIVIL**

Evaluación superficial de pavimento flexible con método PCI en la Av.
Luis Montero y propuesta de mejoramiento con caucho granulado,
Piura – 2021.

TESIS PARA OBTENER EL TÍTULO PROFESIONAL DE:

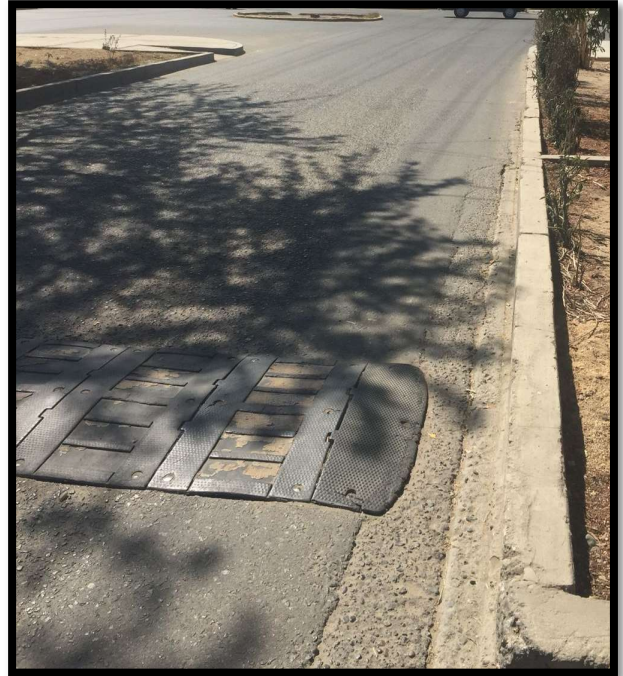
Figura 13. Pulimiento de Agregados

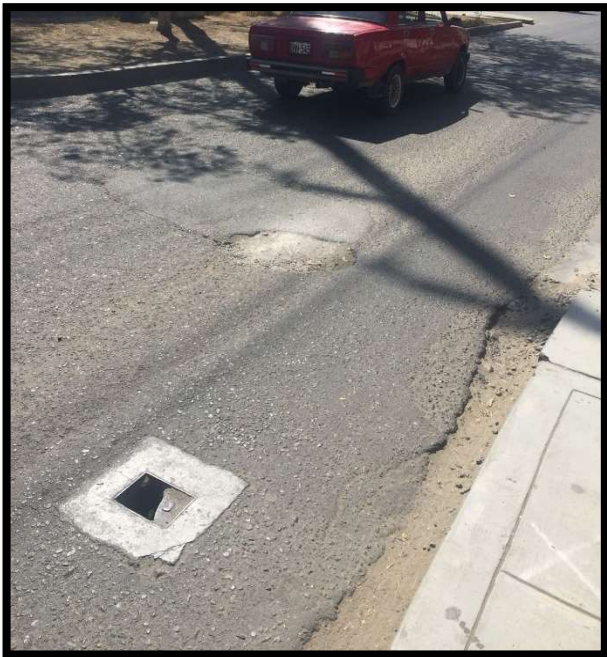
Figura 15. Desnivel Carril Berma

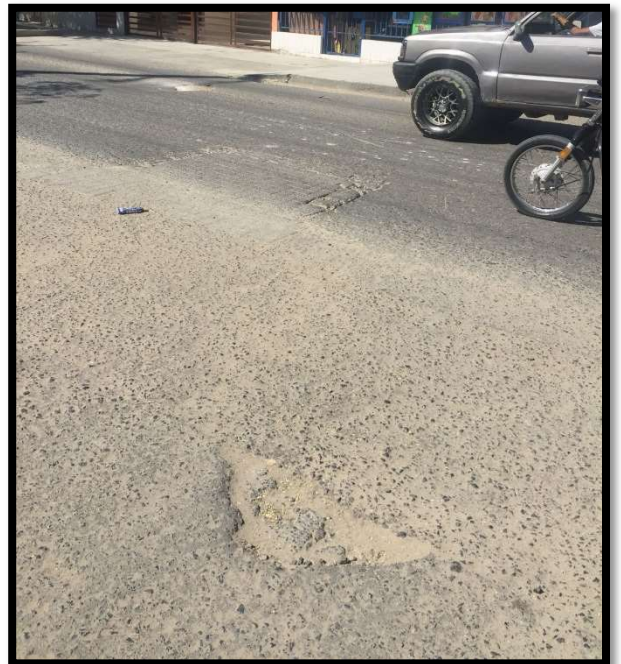
Figura 14. Hinchamientos

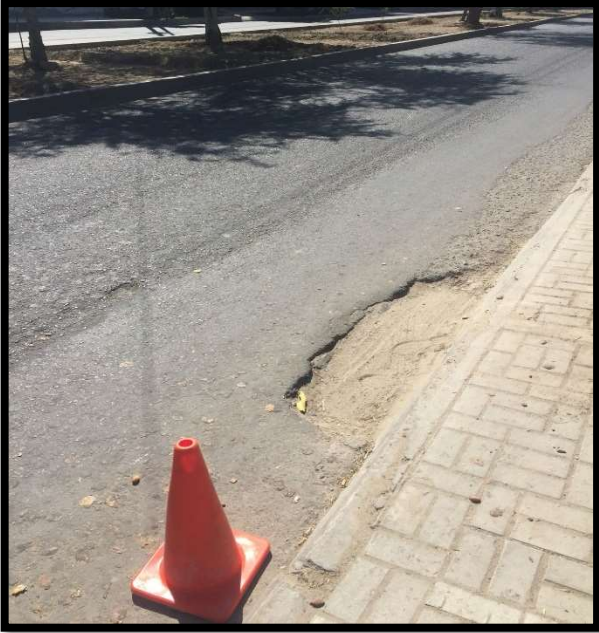
Figura 16. Bacheo

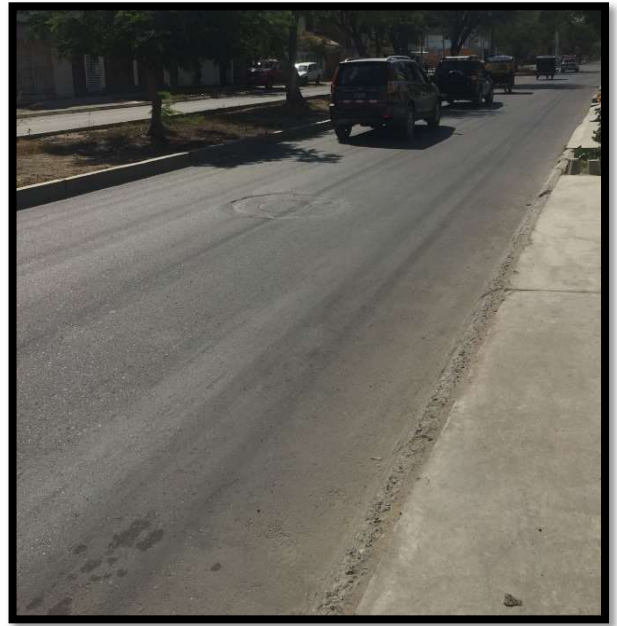
Figura 17. Hueco

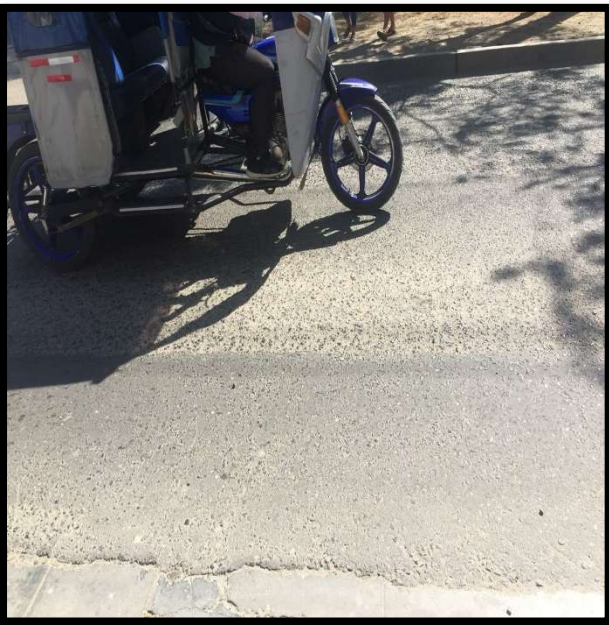
Figura 19. Exudación

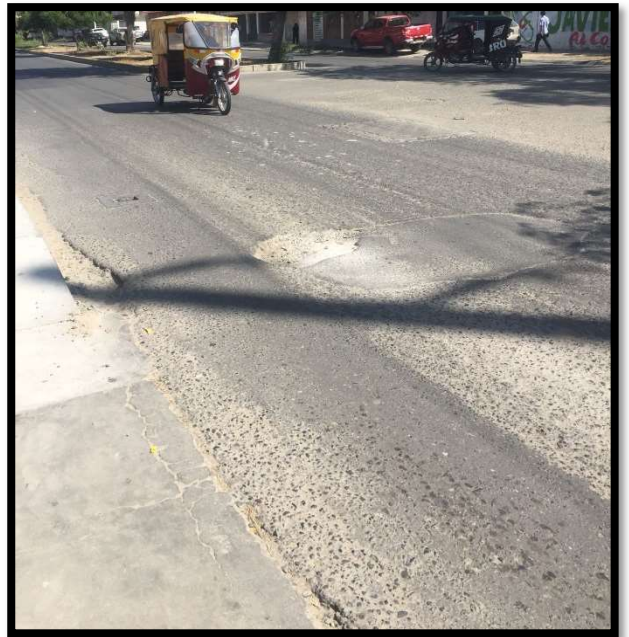
Figura 18. Depresión

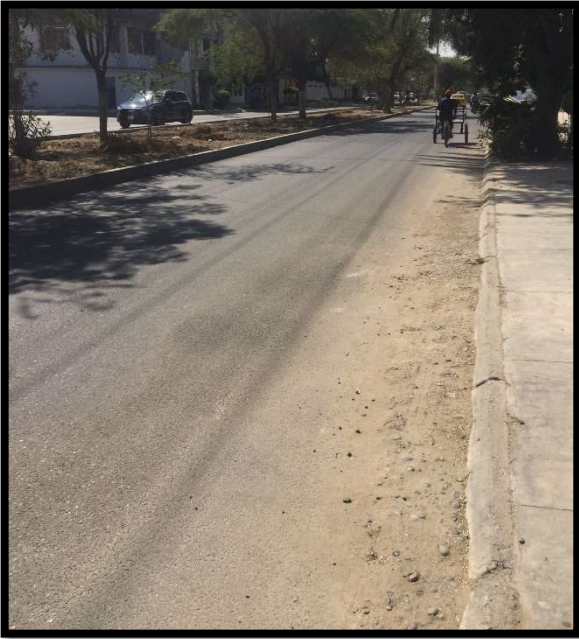
Figura 20. Corrugación

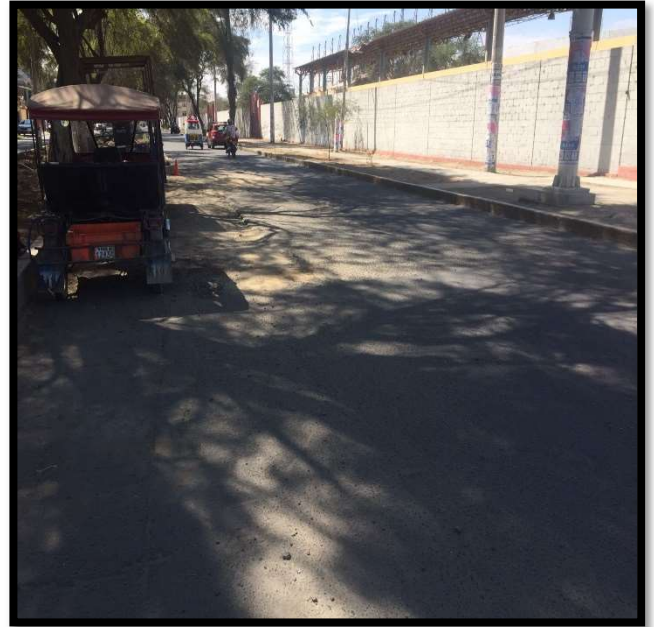
Figura 21. Ahuellamiento

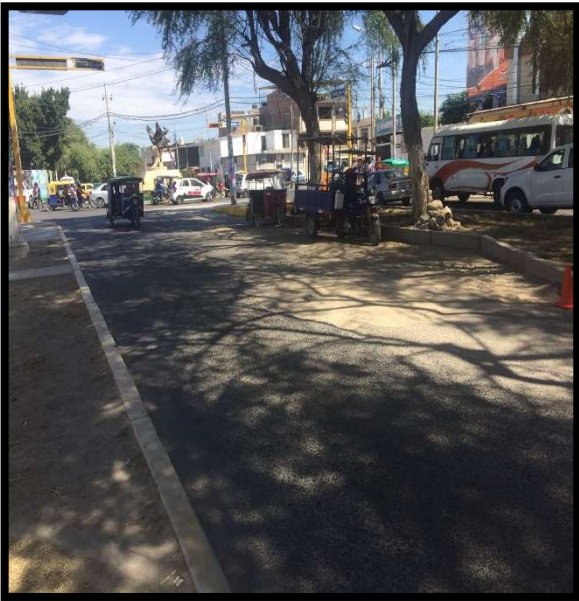
Figura 23. Hueco

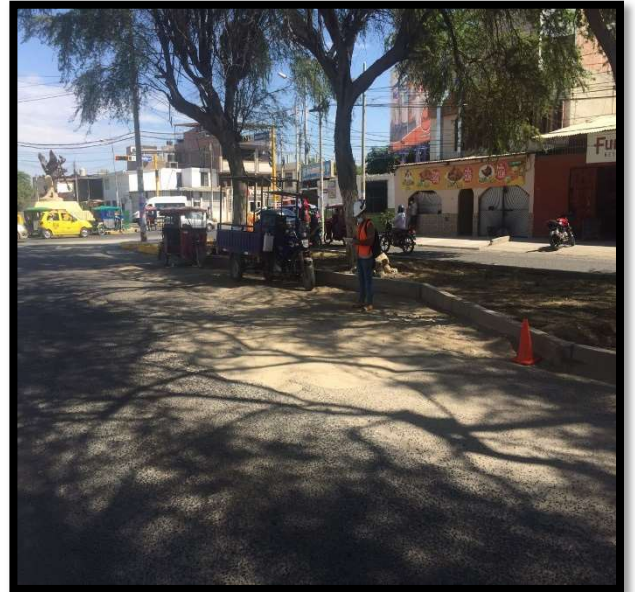
Figura 22. Grieta Parabólica

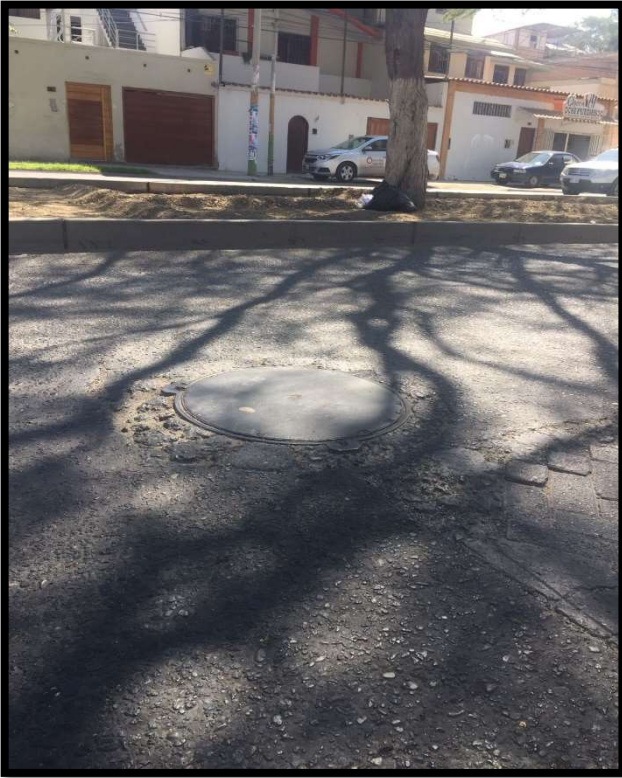
Figura 24. Bacheo

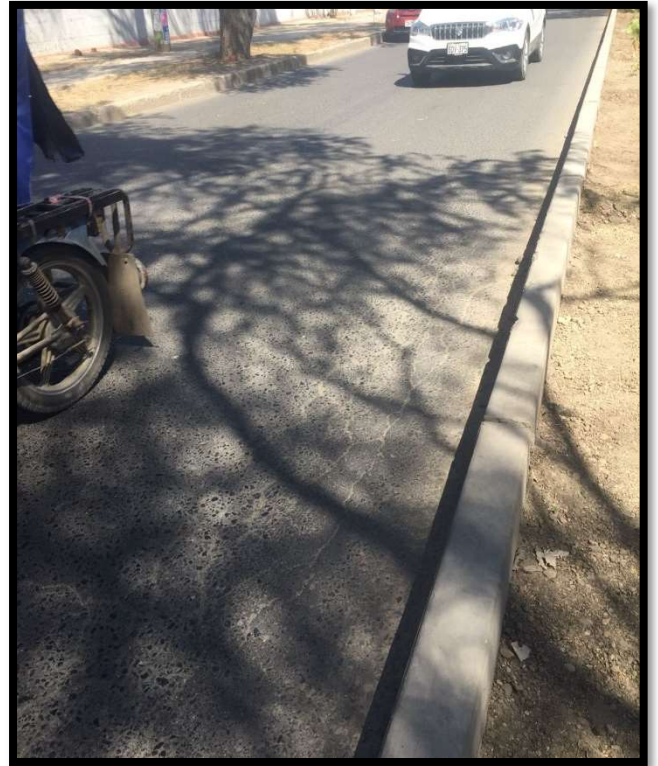
Figura 25. Desprendimiento de Agregado

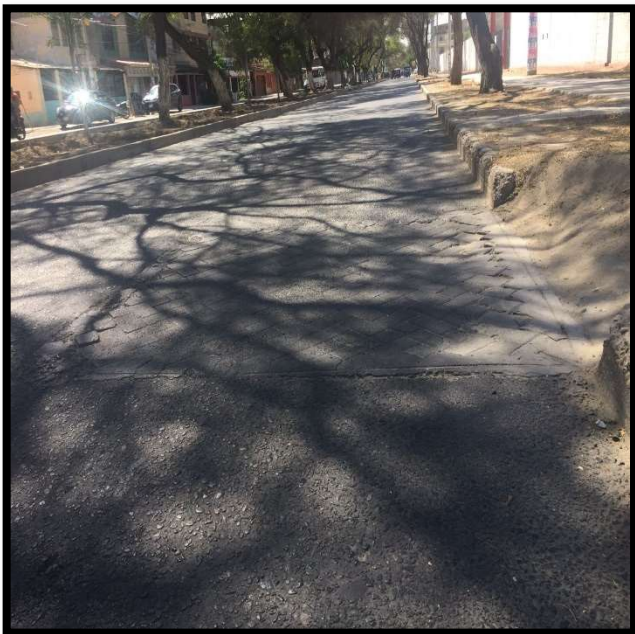
Figura 27. Piel de Cocodrilo

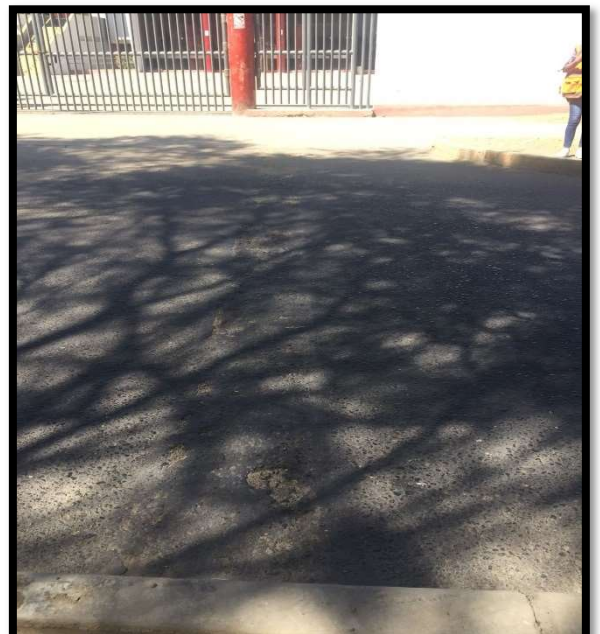
Figura 26. Abultamiento y Hundimientos

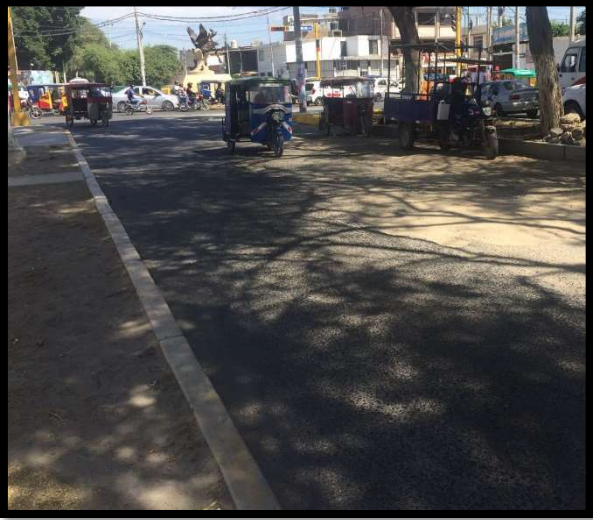
Figura 28. Agrietamiento en Bloque

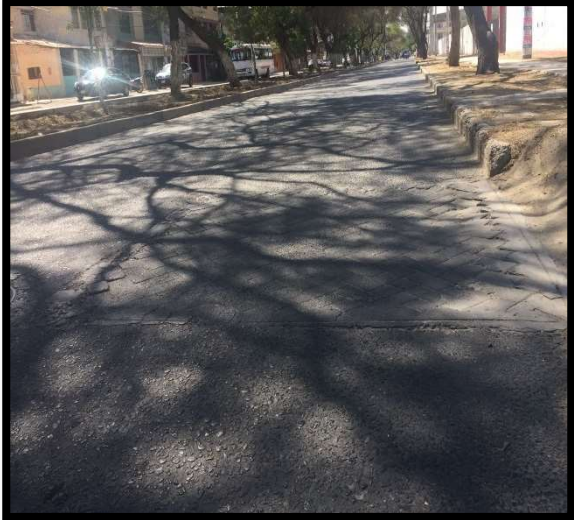
Figura 29. Grieta de Borde
