UNIVERSIDAD CÉSAR VALLEJO

Evaluación de las patologías del concreto en la laguna de
tratamiento de aguas residuales de salitral, Sullana, Piura 2020

TESIS PARA OBTENER EL TÍTULO PROFESIONAL DE INGENIERO CIVIL

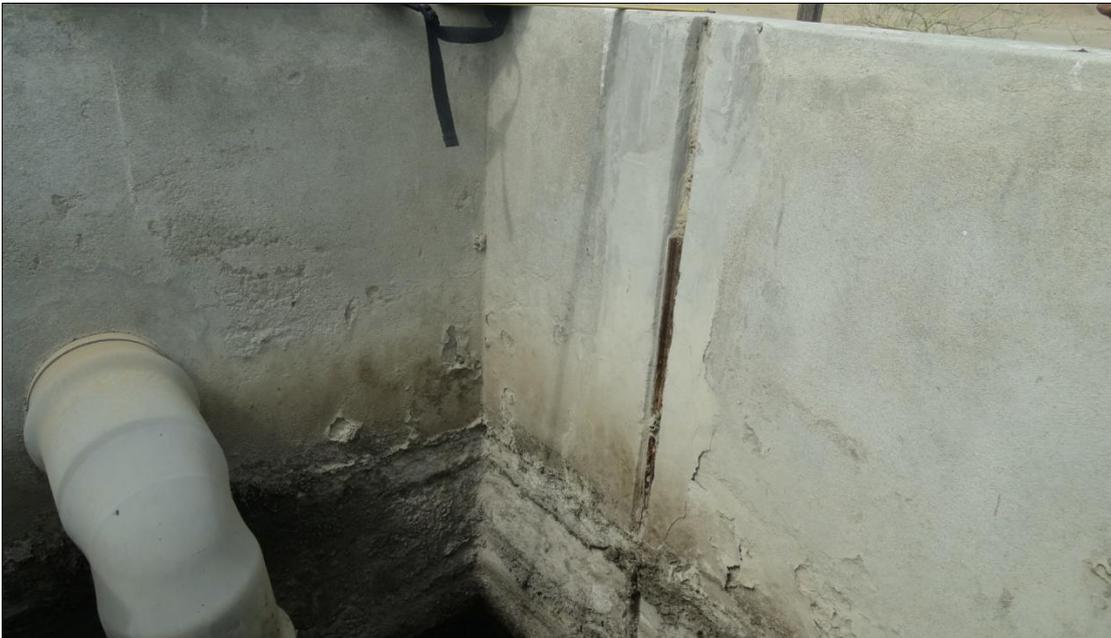
Figura 6 Identificando las patologías en la cámara de ingreso

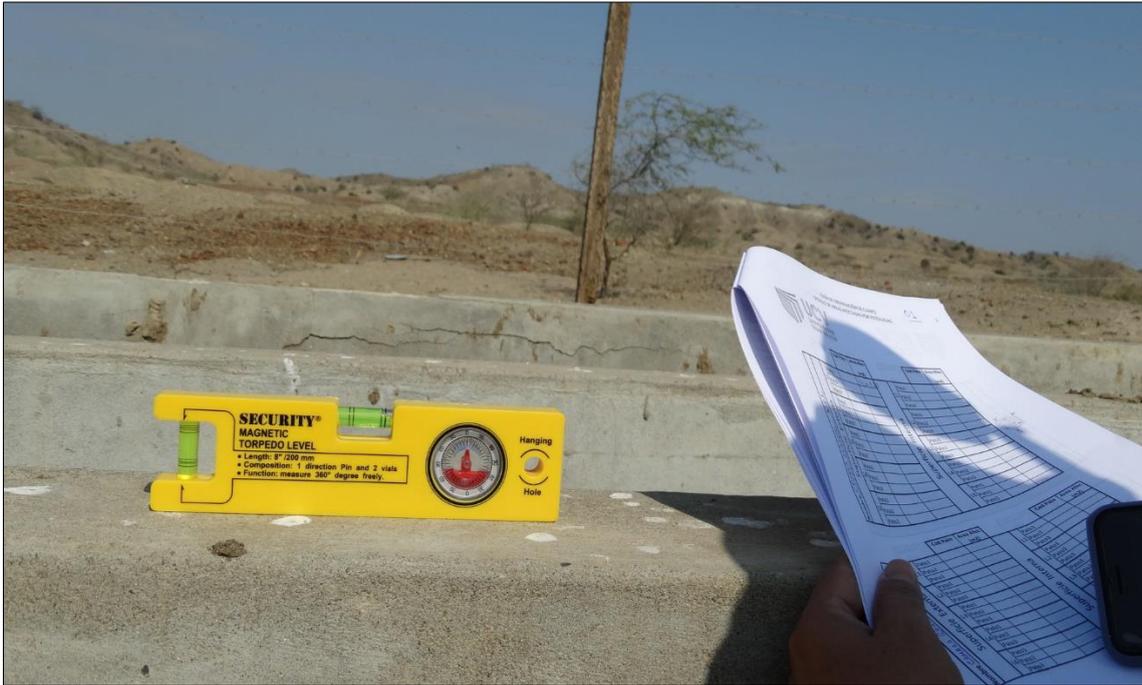
Figura 7 Toma medida del ángulo inclinación del asentamiento cámara rejás

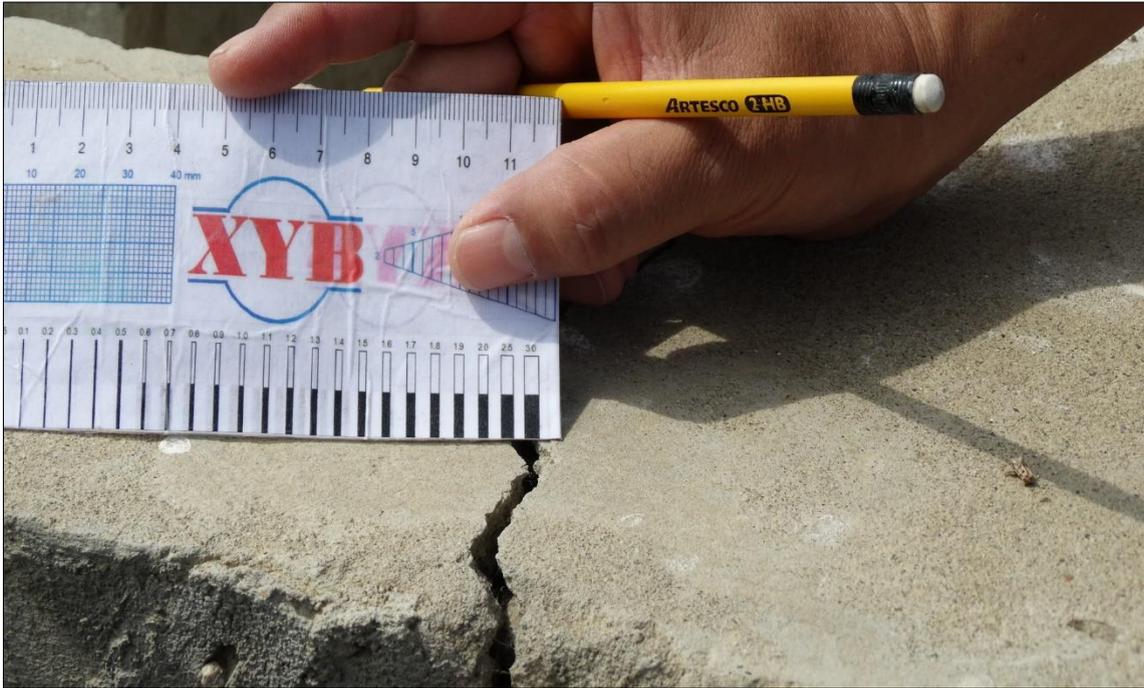
Unidad de análisis N°02 - Cámara de rejillas, las patologías con mayor incidencia en el área evaluada son: Descamación mecánica con 20.83%, fisuras y grietas con 12.86% y fracturas por asentamiento 10.90%.

Figura 9 Identificando las patologías en la cámara de rejas

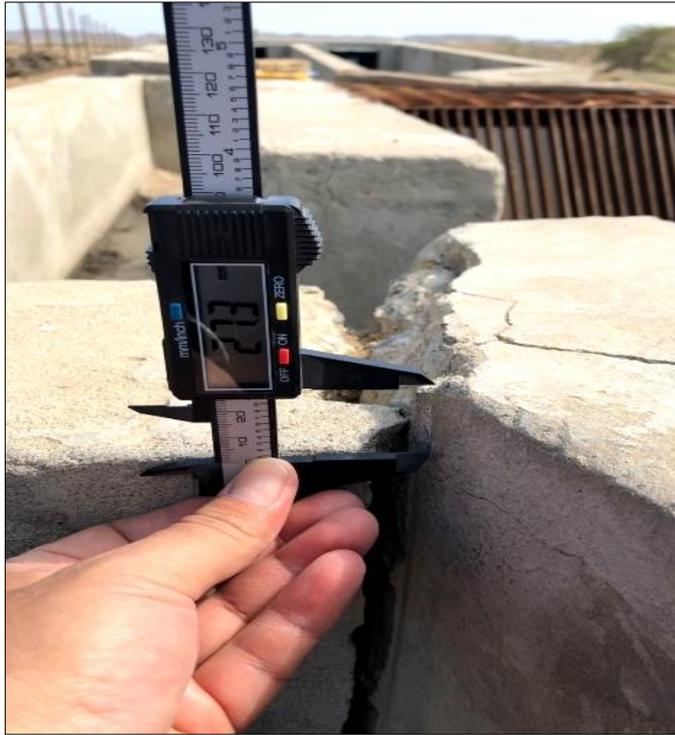
Figura 11 Registrando la profundidad del hundimiento con vernier digital

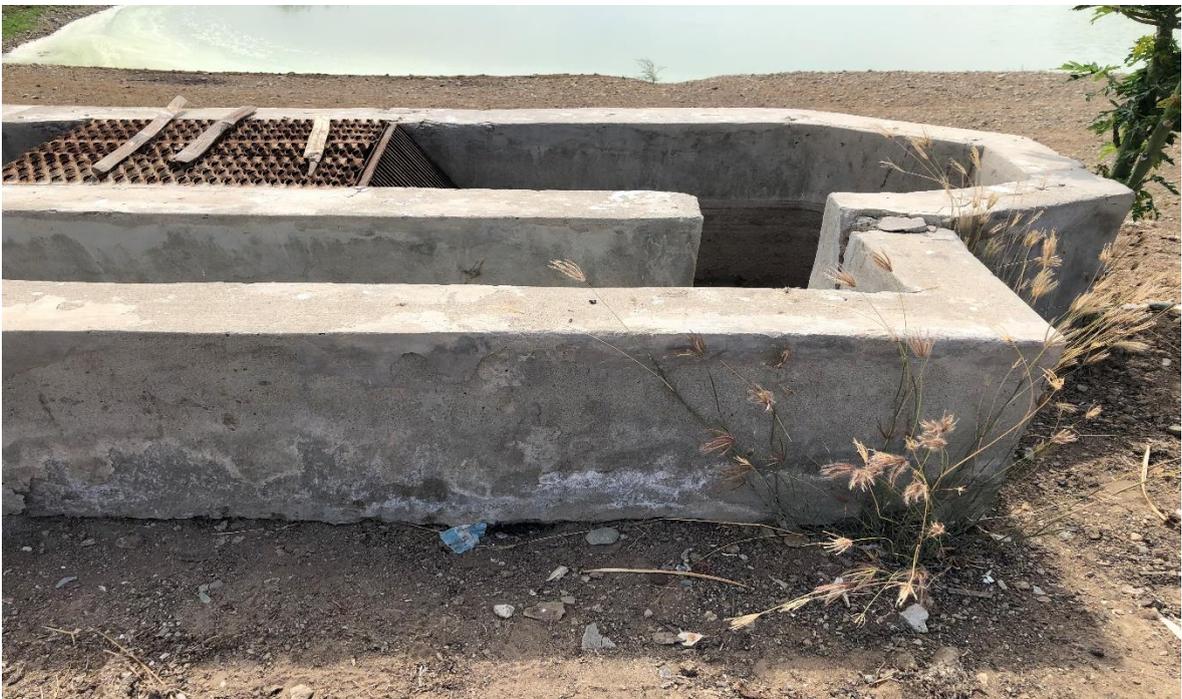
Figura 12 Identificando eflorescencia por ataque de sulfatos en la cámara de rejas

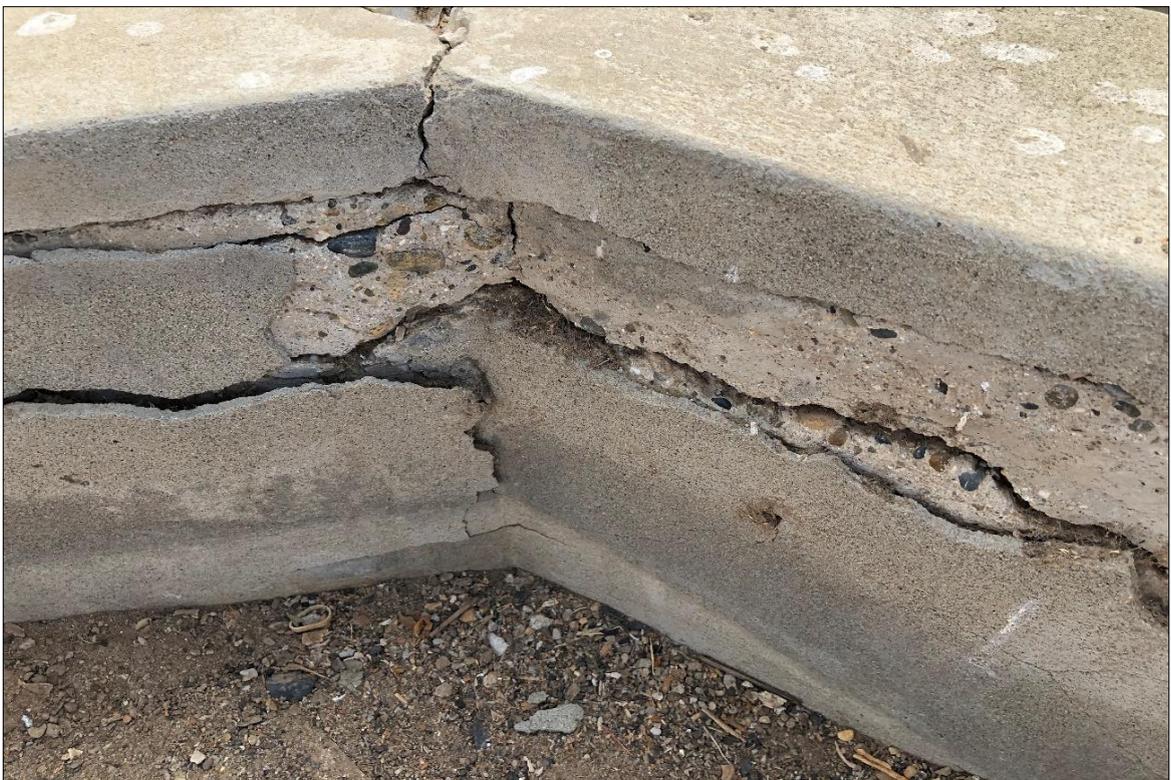
Unidad de análisis N°03 - Desarenador, las patologías con mayor incidencia en el área evaluada son: ataque por sulfatos con un 10.49%, eflorescencia por lixiviación 8.99% y fisuras y grietas con un 8.58%.

Figura 14 Identificando las patologías de descamación mecánica, grietas y humedad en el desarenador

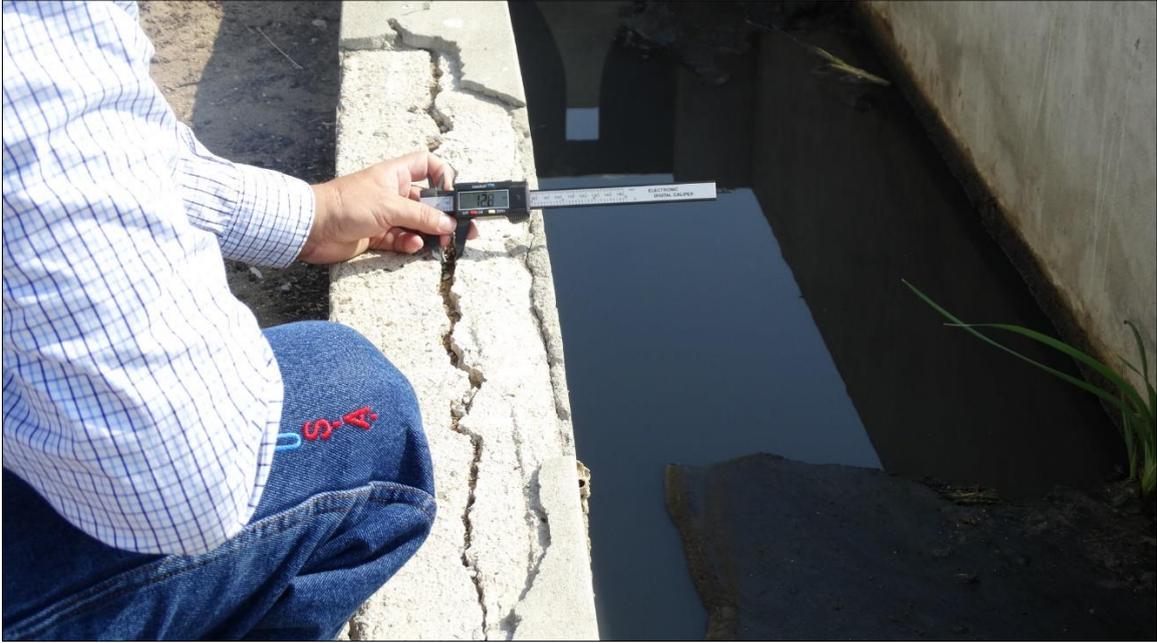
Figura 15 Midiendo tamaño de grietas en el desarenador

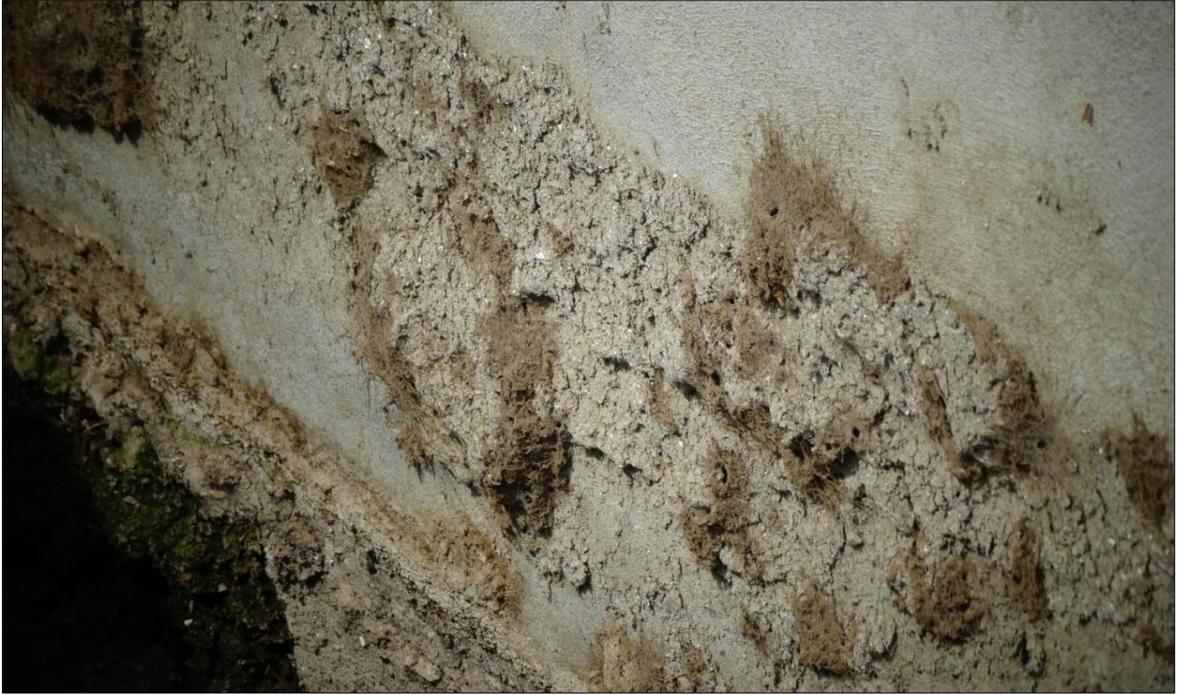
Figura 17 Identificando las patologías en el medidor Parshall

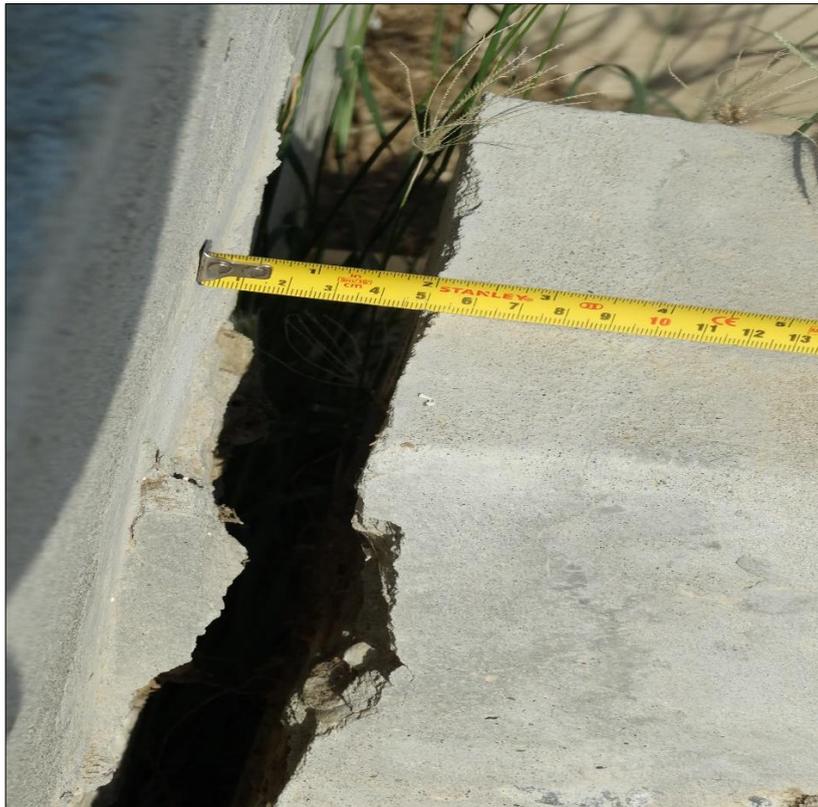
Figura 18 Toma de la medida de la fracturación del medidor Parshall

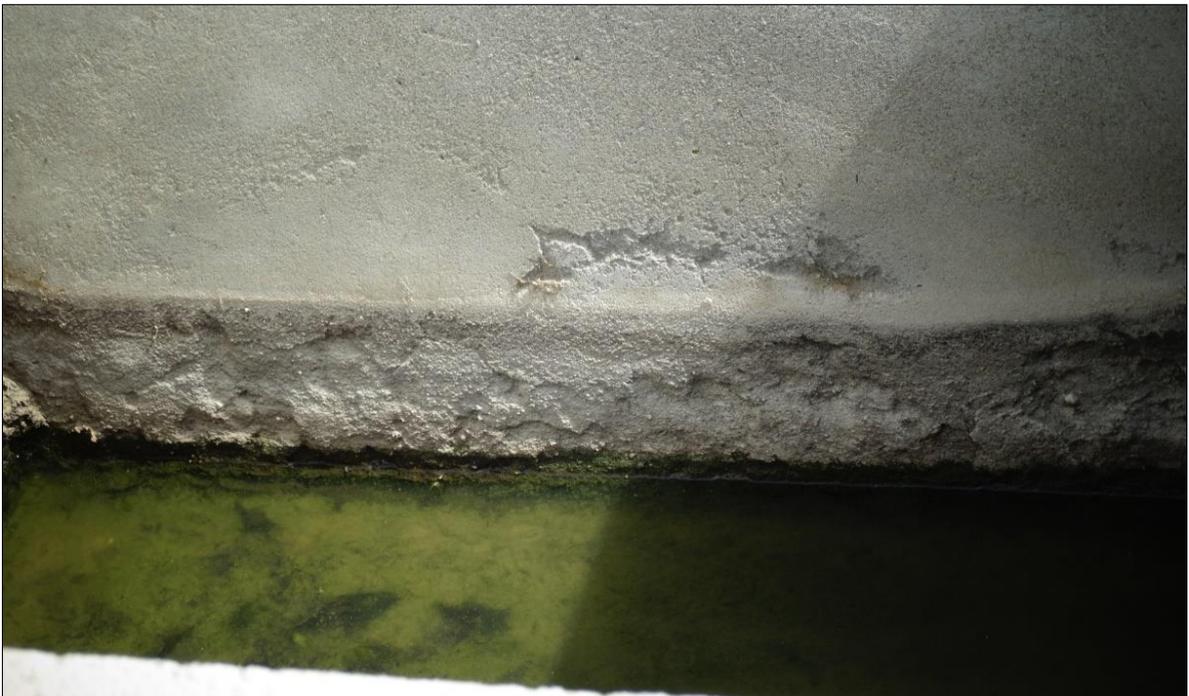
Figura 20 Identificando las patologías en la cámara de salida

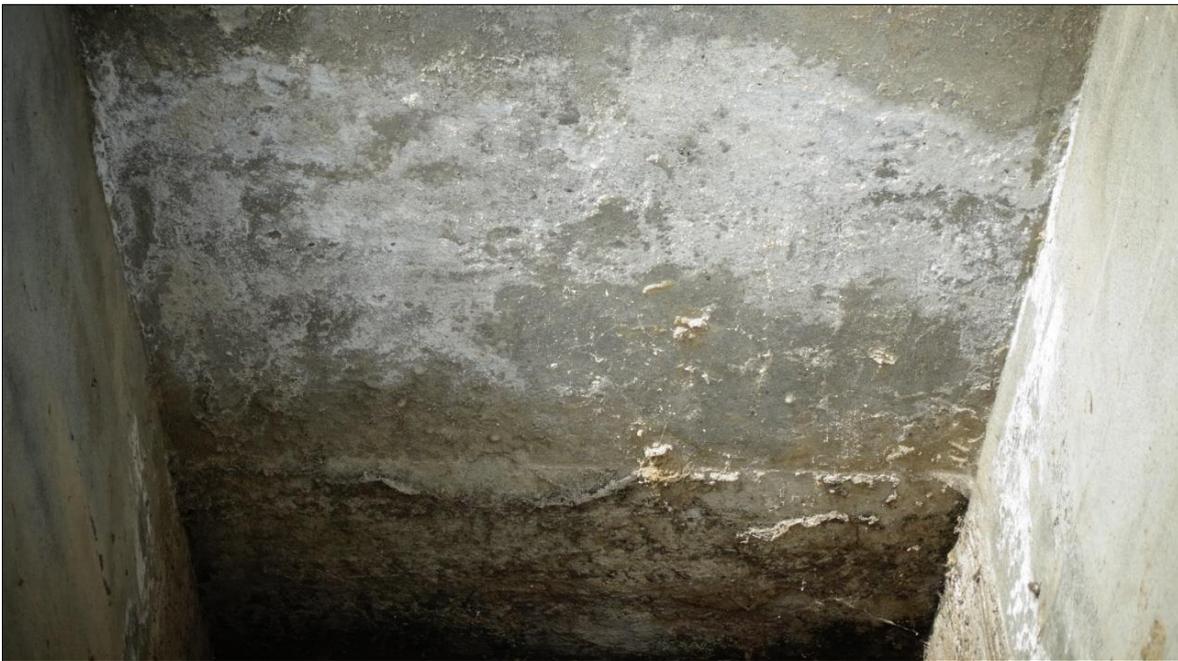
Unidad de análisis N°06 – Cámara de inspección, las patologías con mayor incidencia en el área evaluada son: Descamación mecánica con un 16.38%, ataque por sulfatos 15.45% y fisuras y grietas con un 10.12%.

Figura 22 - Identificando las patologías en la cámara de inspección

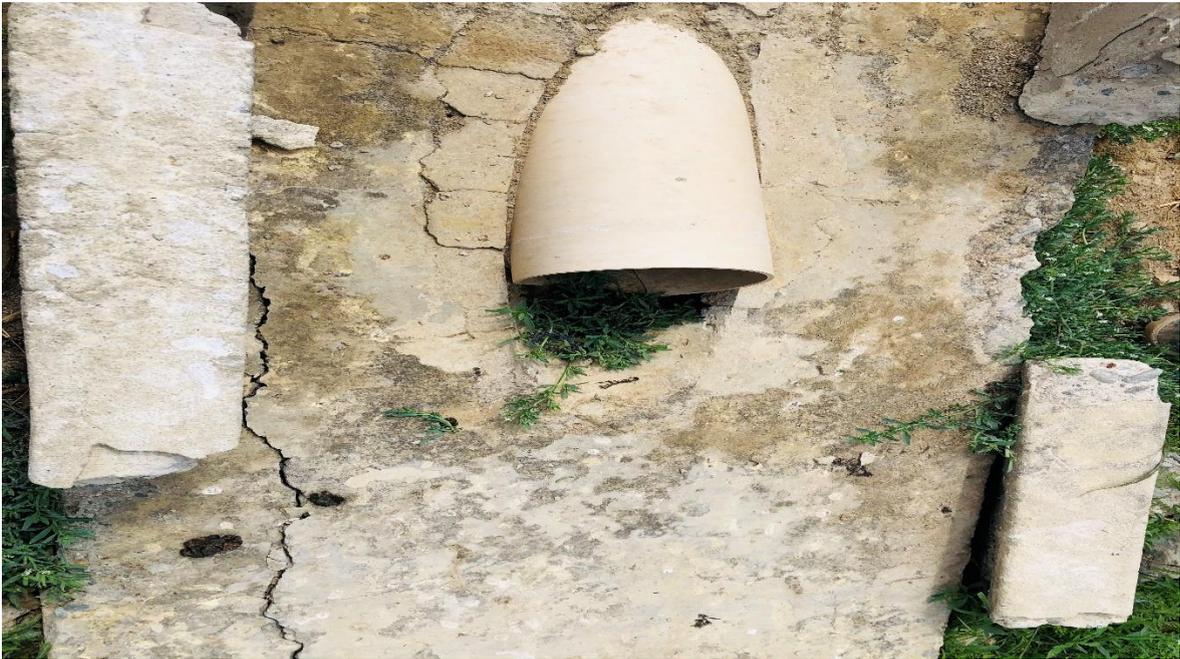
Unidad de análisis N°07 – Puntos de entrada salida, las patologías con mayor incidencia en el área evaluada son: Fracturas por asentamiento con un 36.38%, fisuras y grietas 20.68% y descamación mecánica con un 16.58%.

Figura 24 Identificando las patologías en los puntos de ingreso/salida

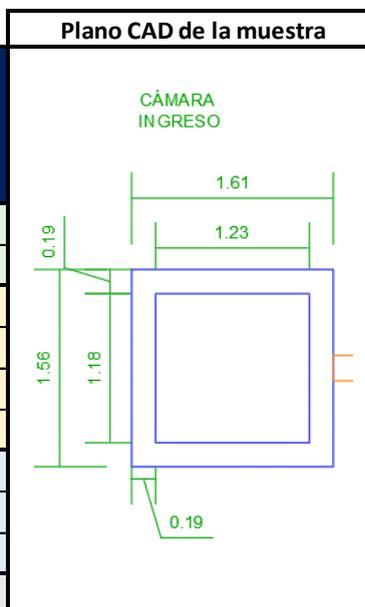
Unidad de análisis N°01 - Cámara de ingreso; se determina que el nivel de severidad del área afectada 56.99%, supera al área no afectada de 43.01%.

Origen	Patología	Tipo	Área afectada del total del área de la muestra en (m2)	Área afectada en (%)	Grado de afectación por patología
Físicas	1	Humedad por filtración	0.00	0.00%	
	2	Variación de color	1.14	6.32%	LEVE
Mecánicas	3	Fisuras y grietas	1.20	6.62%	LEVE
	4	Erosión abrasión	0.80	4.43%	LEVE
	5	Fracturas por asentamiento	0.13	0.69%	LEVE
	6	Descamación mecánica	1.90	10.55%	MODERADO
Químicas	7	Eflorescencia Lixiviación	0.80	4.43%	LEVE
	8	Ataque por sulfatos	2.50	13.85%	MODERADO
	9	Corrosión acero	0.00	0.00%	
Biológicas	10	Colonización	1.82	10.09%	MODERADO
Total del área afectada			10.28	56.99%	
Total del área no afectada			7.76	43.01%

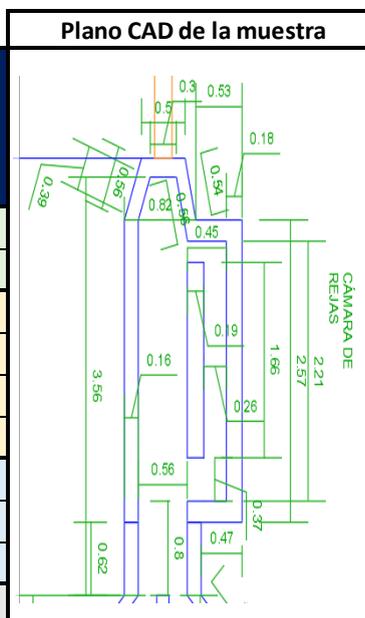
Origen	Patología	Tipo	Área afectada del total del área de la muestra en (m ²)	Área afectada en (%)	Grado de afectación por patología
Físicas	1	Humedad por filtración	1.20	5.71%	MODERADO
	2	Variación de color	0.58	2.76%	LEVE
Mecánicas	3	Fisuras y grietas	2.70	12.86%	MODERADO
	4	Erosión abrasión	1.82	8.66%	MODERADO
	5	Fracturas por asentamiento	2.29	10.90%	GRAVE
	6	Descamación mecánica	4.38	20.83%	GRAVE
Químicas	7	Eflorescencia Lixiviación	0.64	3.06%	LEVE
	8	Ataque por sulfatos	0.89	4.26%	LEVE
	9	Corrosión acero	0.35	1.67%	LEVE
Biológicas	10	Colonización	0.53	2.51%	LEVE
Total del área afectada			15.38	73.23%	
Total del área no afectada			5.62	26.77%

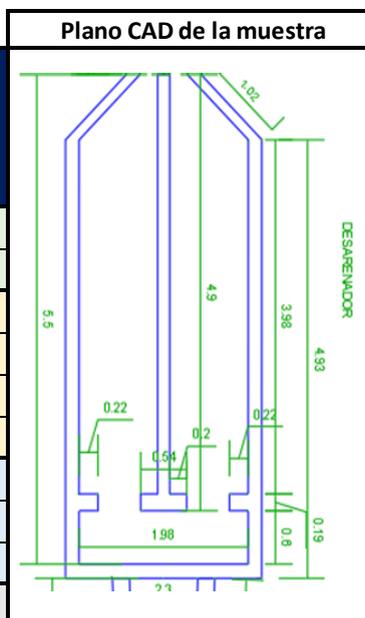
Origen	Tipo		Área afectada del total del área de la muestra en (m2)	Área afectada en (%)	Grado de afectación por patología
Patología					
Físicas	1	Humedad por filtración	1.50	2.95%	LEVE
	2	Variación de color	0.38	0.75%	LEVE
Mecánicas	3	Fisuras y grietas	4.36	8.58%	LEVE
	4	Erosión abrasión	2.60	5.12%	MODERADO
	5	Fracturas por asentamiento	0.40	0.78%	LEVE
	6	Descamación mecánica	2.31	4.55%	LEVE
Químicas	7	Eflorescencia Lixiviación	4.57	8.99%	LEVE
	8	Ataque por sulfatos	5.33	10.49%	MODERADO
	9	Corrosión acero	0.00	0.00%	
Biológicas	10	Colonización	2.85	5.61%	LEVE
Total del área afectada			24.30	47.81%	
Total del área no afectada			26.53	52.19%

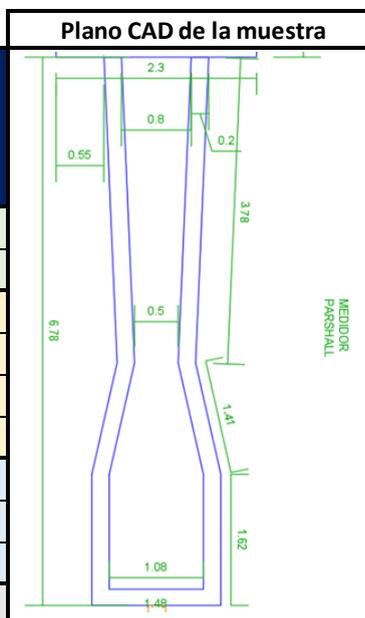
Origen	Patología	Tipo	Área afectada del total del área de la muestra en (m2)	Área afectada en (%)	Grado de afectación por patología
Físicas	1	Humedad por filtración	0.20	0.43%	LEVE
	2	Variación de color	3.60	7.66%	LEVE
Mecánicas	3	Fisuras y grietas	3.54	7.54%	LEVE
	4	Erosión abrasión	1.69	3.60%	LEVE
	5	Fracturas por asentamiento	1.60	3.39%	LEVE
	6	Descamación mecánica	1.55	3.30%	LEVE
Químicas	7	Eflorescencia Lixiviación	0.25	0.53%	LEVE
	8	Ataque por sulfatos	5.84	12.43%	MODERADO
	9	Corrosión acero	0.00	0.00%	
Biológicas	10	Colonización	5.01	10.66%	MODERADO
Total del área afectada			23.28	49.52%	
Total del área no afectada			23.72	50.48%

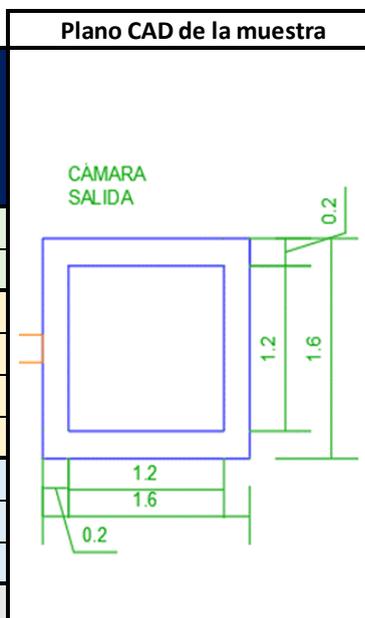
Origen Patología	Tipo	Área afectada del total del área de la muestra en (m2)	Área afectada en (%)	Grado de afectación por patología	
		Físicas	1	Humedad por filtración	0.00
	2	Variación de color	1.02	6.44%	LEVE
Mecánicas	3	Fisuras y grietas	0.64	4.04%	LEVE
	4	Erosión abrasión	1.20	7.58%	MODERADO
	5	Fracturas por asentamiento	0.00	0.00%	
	6	Descamación mecánica	1.89	11.93%	MODERADO
Químicas	7	Eflorescencia Lixiviación	1.20	7.58%	LEVE
	8	Ataque por sulfatos	0.60	3.79%	LEVE
	9	Corrosión acero	0.00	0.00%	
Biológicas	10	Colonización	1.20	7.58%	LEVE
Total del área afectada		7.75	48.93%		
Total del área no afectada		8.09	51.07%

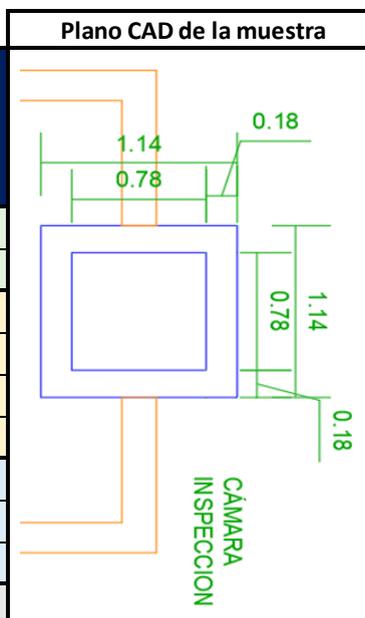
Origen	Patología	Tipo	Área afectada del total del área de la muestra en (m ²)	Área afectada en (%)	Grado de afectación por patología
Físicas	1	Humedad por filtración	0.00	0.00%	
	2	Variación de color	1.20	9.97%	LEVE
Mecánicas	3	Fisuras y grietas	1.22	10.12%	MODERADO
	4	Erosión abrasión	0.47	3.91%	LEVE
	5	Fracturas por asentamiento	0.00	0.00%	
	6	Descamación mecánica	1.97	16.38%	MODERADO
Químicas	7	Eflorescencia Lixiviación	0.25	2.08%	LEVE
	8	Ataque por sulfatos	1.86	15.45%	MODERADO
	9	Corrosión acero	0.00	0.00%	
Biológicas	10	Colonización	0.16	1.33%	LEVE
	Total del área afectada			7.13	59.23%
Total del área no afectada			4.91	40.77%

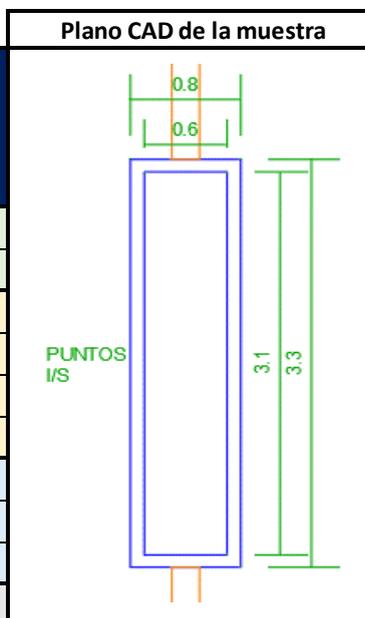
Origen	Patología	Tipo	Área afectada del total del área de la muestra en (m2)	Área afectada en (%)	Grado de afectación por patología
Físicas	1	Humedad por filtración	0.00	0.00%	
	2	Variación de color	0.00	0.00%	
Mecánicas	3	Fisuras y grietas	1.45	20.68%	MODERADO
	4	Erosión abrasión	0.13	1.78%	LEVE
	5	Fracturas por asentamiento	2.56	36.38%	GRAVE
	6	Descamación mecánica	1.17	16.58%	MODERADO
Químicas	7	Eflorescencia Lixiviación	0.00	0.00%	
	8	Ataque por sulfatos	0.00	0.00%	
	9	Corrosión acero	0.00	0.00%	
Biológicas	10	Colonización	0.00	0.00%	
	Total del área afectada			5.30	75.42%
Total del área no afectada			1.73	24.58%
