**FACULTAD DE INGENIERÍA Y ARQUITECTURA
ESCUELA PROFESIONAL DE INGENIERÍA CIVIL**

**“Evaluación superficial del pavimento rígido, aplicando el
método PCI en la calle San Carlos – Jaén – Cajamarca - 2021”**

Se realizó en la calle San Carlos en sus 04 cuadras (N° 02 al 05), tiene una longitud de 00+365.00 Km, dos carriles con sentido bidireccional, con una calzada de 6.50m, paños de 3.50 x 5.00 m. Y el PCI promedio 60.66. El pavimento actual en estado Bueno. Los tipos de fallas superficiales en las 07 unidades de muestra más representativos son: Parche grande (Mayor a 0.45 m²) con Cód. (29) con un total de 187 fallas representando un 53.13%; Pulimiento de agregados con Cód. (31) con un total de 83 fallas representando un 23.58%; y mapa de grietas, craquelado con Cód. (36) con un total de 09 fallas representando un 2.56 %.

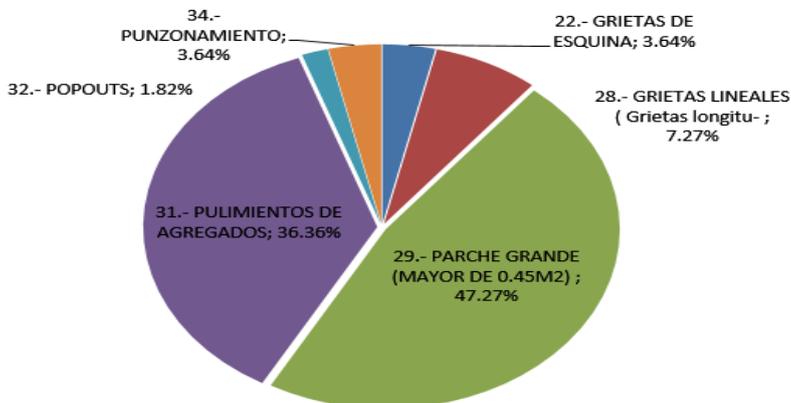
Figura 6. Niveles de severidad en la U-01

CODIGO FALLA	SEVERIDAD			TOTAL	PORCENTAJE
	LEVE= L	MEDIANA= M	ALTA= H		
22		2		2.00	3.64%
28	4			4.00	7.27%
29	26			26.00	47.27%
31	11	9		20.00	36.36%
32		1		1.00	1.82%
34	1		1	2.00	3.64%
TOTAL	42	12	1	55.00	100.00%

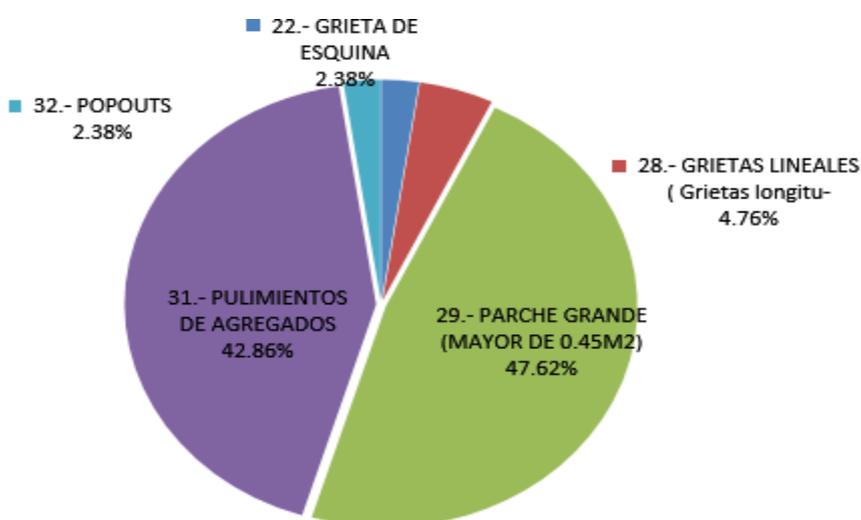
Figura 7. Niveles de severidad en la U-02

CODIGO FALLA	SEVERIDAD			TOTAL	PORCENTAJE
	LEVE= L	MEDIANA= M	ALTA= H		
22		1		1.00	2.38%
28	2			2.00	4.76%
29	18	2		20.00	47.62%
31	7	10	1	18.00	42.86%
32		1		1.00	2.38%
TOTAL	27	14	1	42.00	100.00%

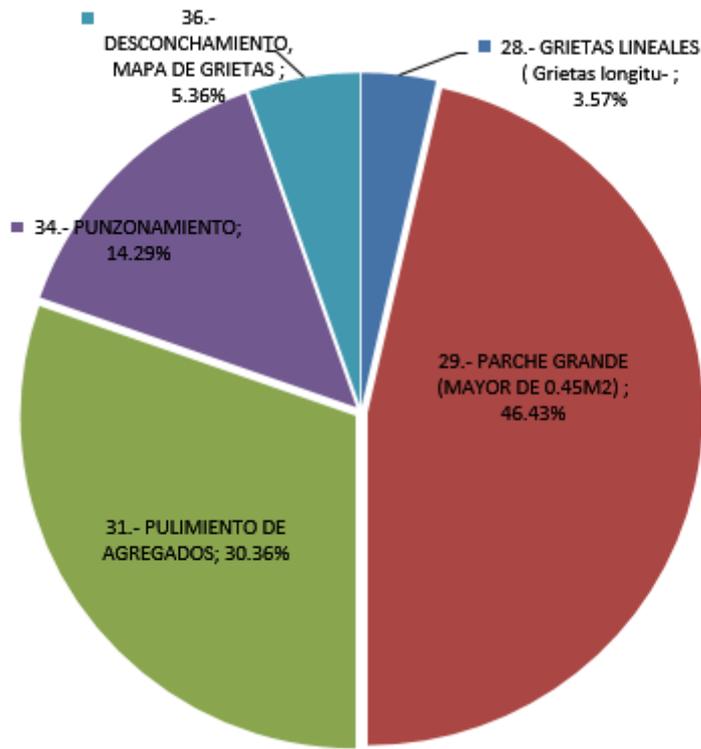
Figura 8. Niveles de severidad en la U-03

CODIGO FALLA	SEVERIDAD			TOTAL	PORCENTAJE
	LEVE= L	MEDIANA= M	ALTA= H		
28	1		1	2.00	3.57%
29	21	5		26.00	46.43%
31	8	8	1	17.00	30.36%
34	1	7		8.00	14.29%
36		1	2	3.00	5.36%
TOTAL	31	21	4	56.00	100.00%

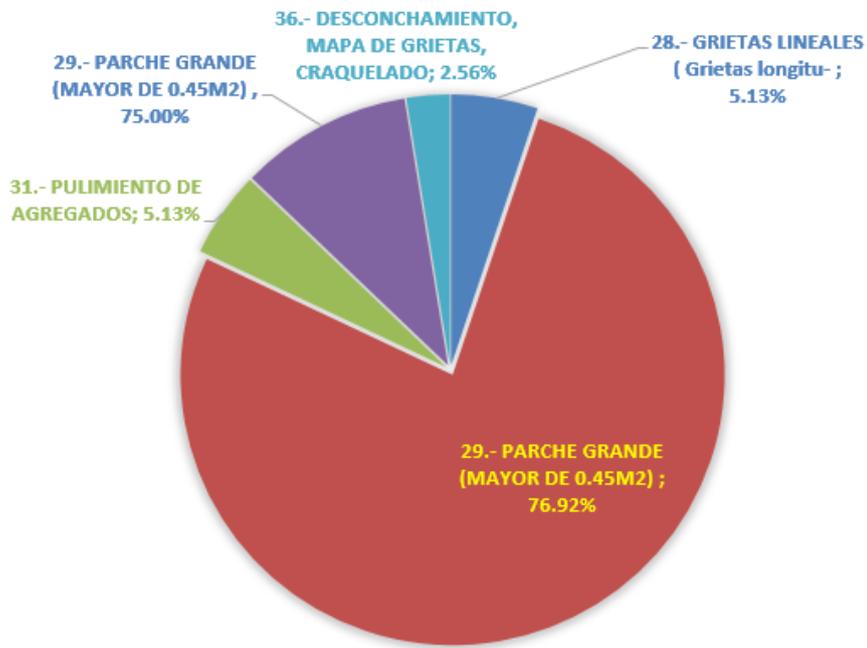
Figura 9. Niveles de severidad en la U-04

CODIGO FALLA	SEVERIDAD			TOTAL	PORCENTAJE
	LEVE= L	MEDIANA= M	ALTA= H		
28		2		2.00	5.13%
29	30			30.00	76.92%
31	1	1		2.00	5.13%
34		4		4.00	10.26%
36		1		1.00	2.56%
TOTAL	31	8	0	39.00	100.00%

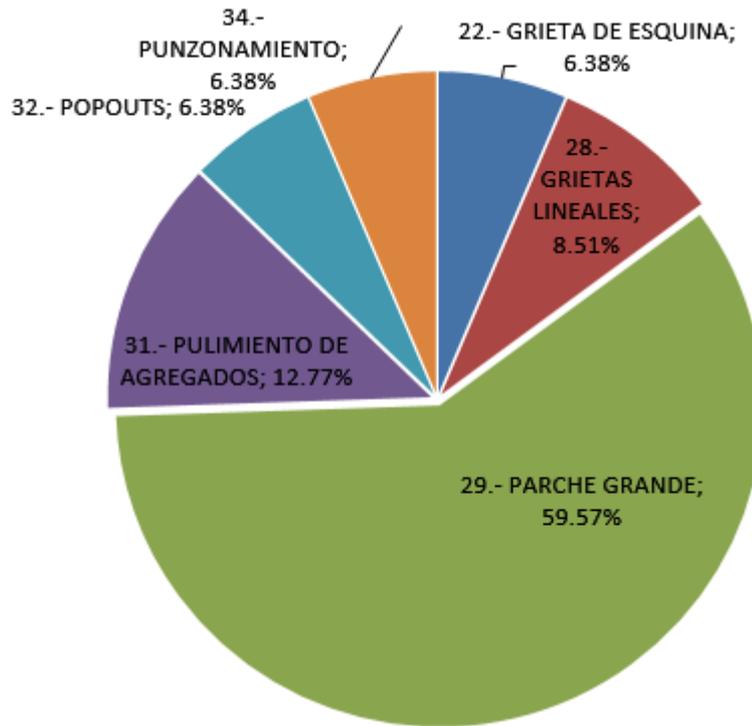
Figura 10. Niveles de severidad en la U-05

CODIGO FALLA	SEVERIDAD			TOTAL	PORCENTAJE
	LEVE= L	MEDIANA= M	ALTA= H		
22	2	1		3.00	6.38%
28	3	1		4.00	8.51%
29	21	7		28.00	59.57%
31	1	5		6.00	12.77%
32	1	2		3.00	6.38%
34	2	1		3.00	6.38%
TOTAL	30	17	0	47.00	100.00%

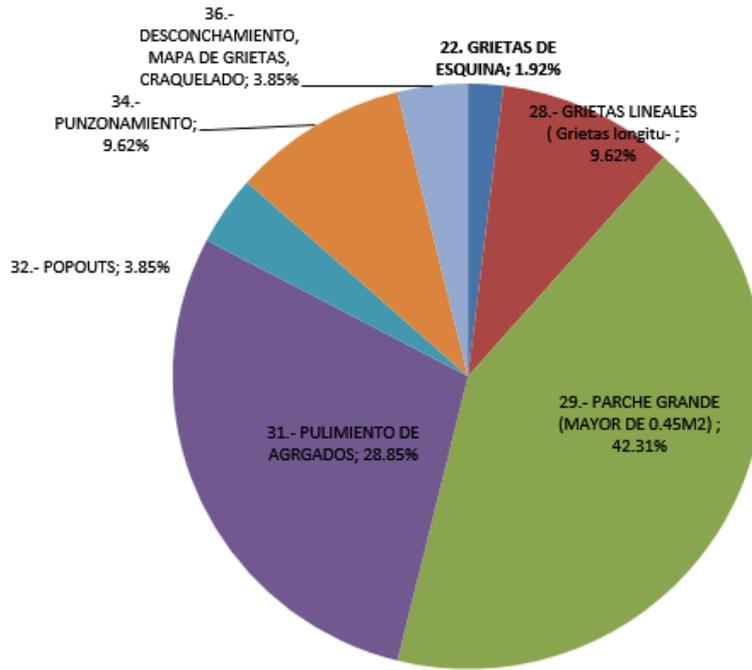
Figura 11. Niveles de severidad en la U-06

CODIGO FALLA	SEVERIDAD			TOTAL	PORCENTAJE
	LEVE= L	MEDIANA= M	ALTA= H		
22		1		1.00	1.92%
28	1	4		5.00	9.62%
29	21	1		22.00	42.31%
31	8	7		15.00	28.85%
32		2		2.00	3.85%
34	2	2	1	5.00	9.62%
36		1	1	2.00	3.85%
TOTAL	32	18	2	52.00	100.00%

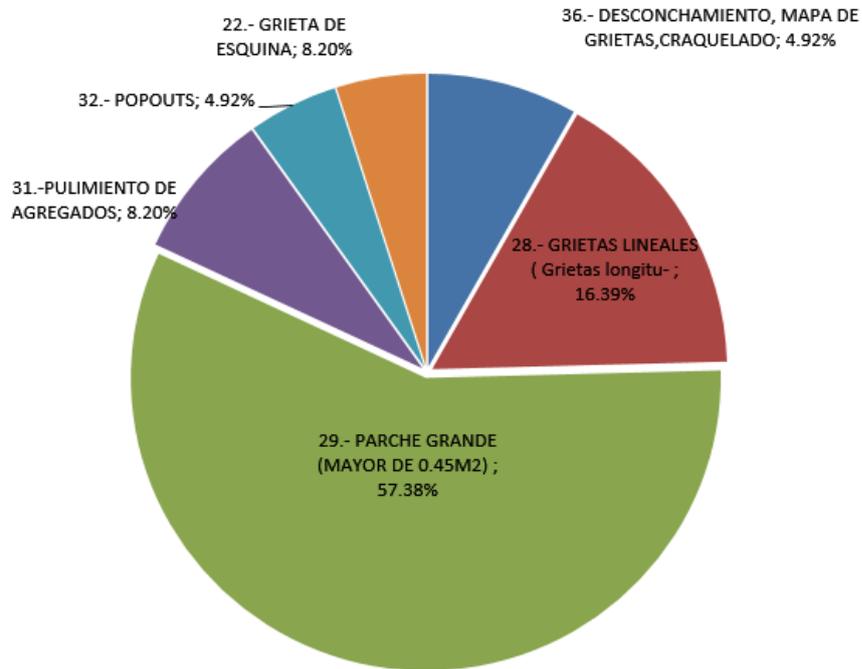
Figura 12. Niveles de severidad en la U-07

CODIGO FALLA	SEVERIDAD			TOTAL	PORCENTAJE
	LEVE= L	MEDIANA= M	ALTA= H		
22	2	3		5.00	8.20%
28	5	5		10.00	16.39%
29	31	4		35.00	57.38%
31	3	2		5.00	8.20%
32	2	1		3.00	4.92%
36		1	2	3.00	4.92%
TOTAL	43	16	2	61.00	100.00%

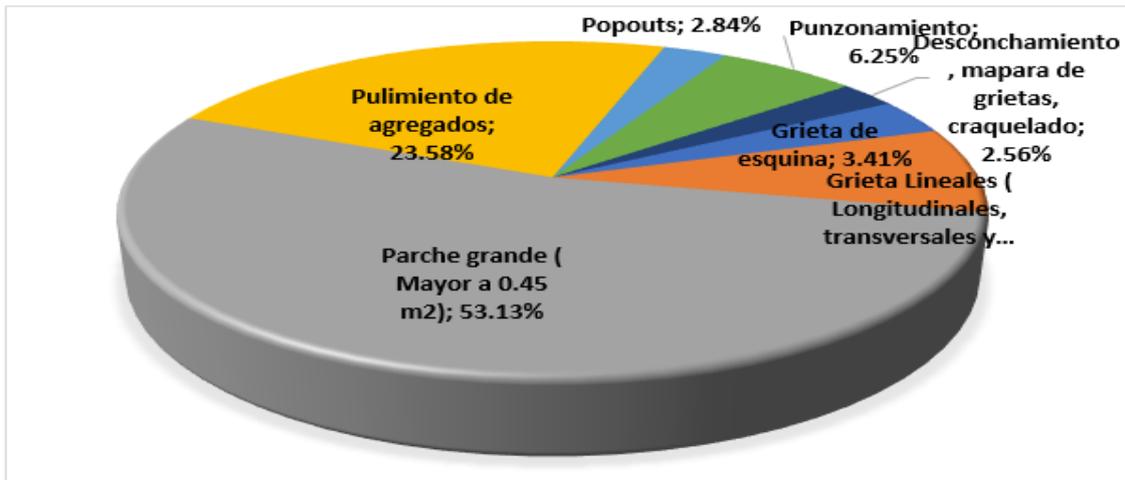
Figura 14. Diagrama circular del resumen de fallas de las 07 U.M.

CÓDIGO	TIPO DE FALLAS	U - 1	U - 2	U - 3	U - 4	U - 5	U - 6	U - 7	TOTAL	PORCENTAJE
22	Grieta de esquina	2	1			3	1	5	12	3.41%
28	grieta (lineales, longitudinales, transversales y diagonales)	4	2	2	2	4	5	10	29	8.24%
29	PARCHE GRANDE (MAYOR DE 0.45 m2)	26	20	26	30	28	22	35	187	53.13%
31	pulimiento de agregados	20	18	17	2	6	15	5	83	23.58%
32	popouts	1	1			3	2	3	10	2.84%
34	punzonamiento	2		8	4	3	5		22	6.25%
36	desconchamiento, mapara de grietas, craquelado			3	1		2	3	9	2.56%
	TOTAL	55	42	56	39	47	52	61	352	100.00%

3. Se determinó el tipo de fallas mediante método de PCI, determinando su condición para su respectivo mejoramiento. Las fallas que se determinaron fueron Grieta Lineales (Longitudinales, transversales y diagonales) con Cód. (28) con un total de 29 fallas representando un 8.24%; Parche grande (Mayor a 0.45 m2) con Cód. (29) con un total de 187 fallas representando un 53.13% ; Pulimiento de agregados con Cód. (31) con un total de 83 fallas representando un 23.58%; Popouts con Cód. (32) con un total de 10 fallas representando 2.84% ; Punzonamiento con Cód. (34) con un total de 22 fallas representando un 6.25%; Desconchamiento, mapara de grietas, craquelado con Cód. (36) con un total de 09 fallas representando un 2.56 %.

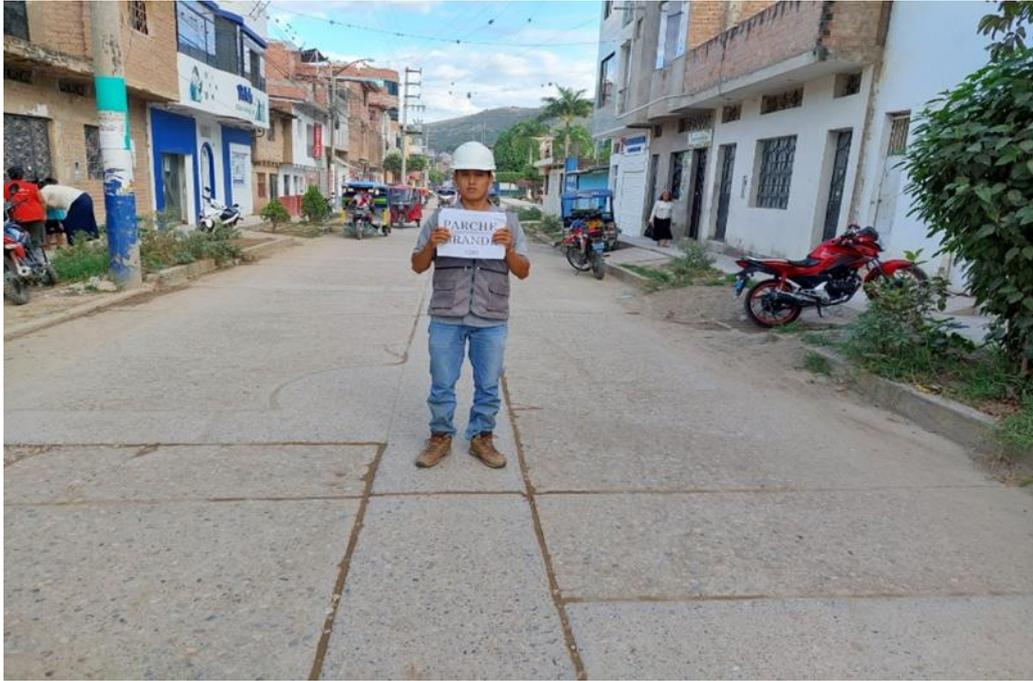
FOTO:	03
LEYENDA:	Paño N°04, Ubicado en la unidad de muestra U-01 Falla de Parche Grande con severidad Leve (29).

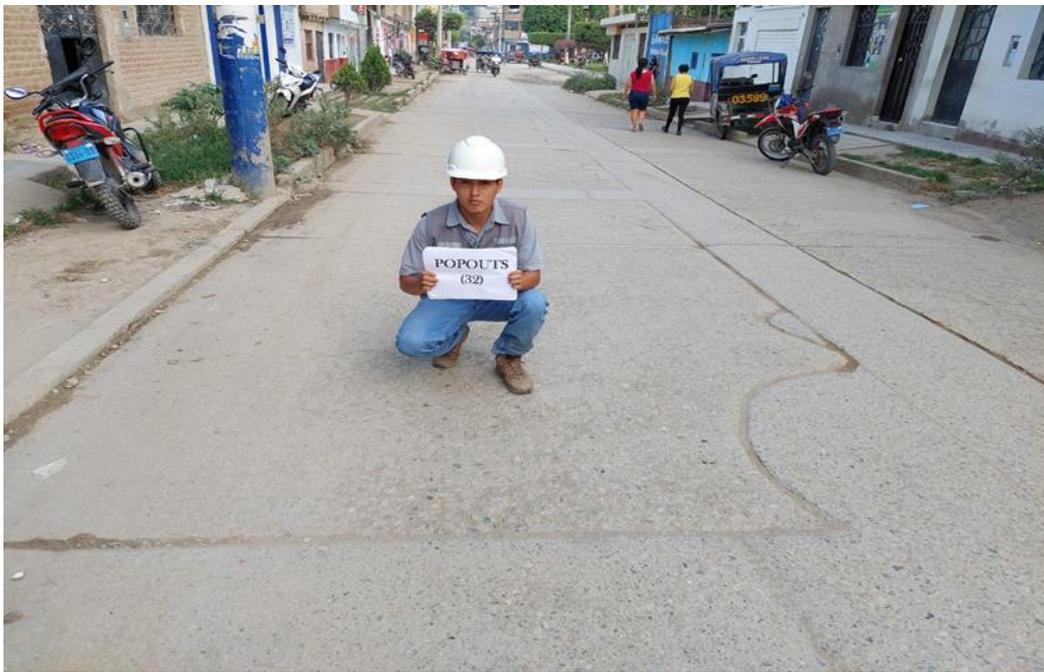
FOTO:	04
LEYENDA:	Paño N°3, Ubicado en la unidad de muestra U-01 Falla de popouts con severidad moderada (32).
