ESCUELA PROFESIONAL DE INGENIERÍA CIVIL

“Evaluación estructural de viviendas autoconstruidas sobre relleno
sanitario, Barrio Primero de Mayo, Lima 2020”

**TESIS PARA OBTENER EL TÍTULO PROFESIONAL DE:
Ingeniero Civil**

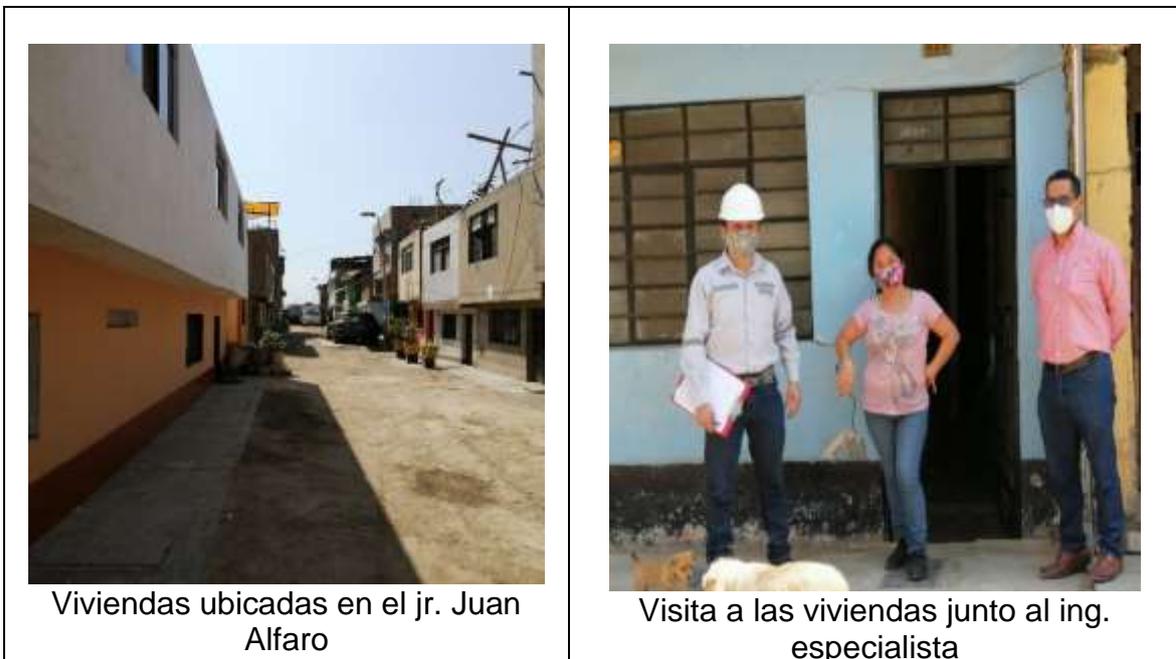
Figura 8. Fotos de la zona de estudio

En la imagen de la izquierda se puede observar que las viviendas en la zona de estudio no tienen una continuidad en cuanto a los niveles, y la calidad de las construcciones son deficientes. En la imagen del lado derecho se observa una de las viviendas consideradas y evaluadas para la presente investigación, donde se aplica la recopilación de datos mediante la ficha técnica y con el acompañamiento de un ingeniero especialista.

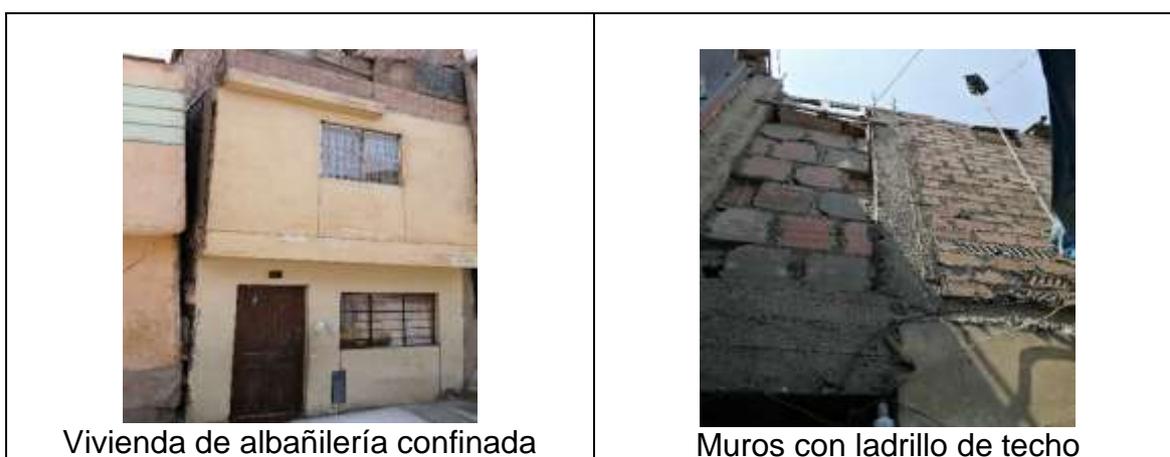
Figura 16. viviendas evaluadas: albañilería.

En las imágenes se pueden apreciar que las viviendas son de albañilería confinada donde se utilizan materiales artesanales e inadecuados. Y la construcción es deficiente y los resultados de mala calidad, en algunos casos no son habitables. En relación al ladrillo usado en las autoconstrucciones de viviendas en la zona de estudio, a partir de la ficha técnica se obtuvo los siguientes resultados:

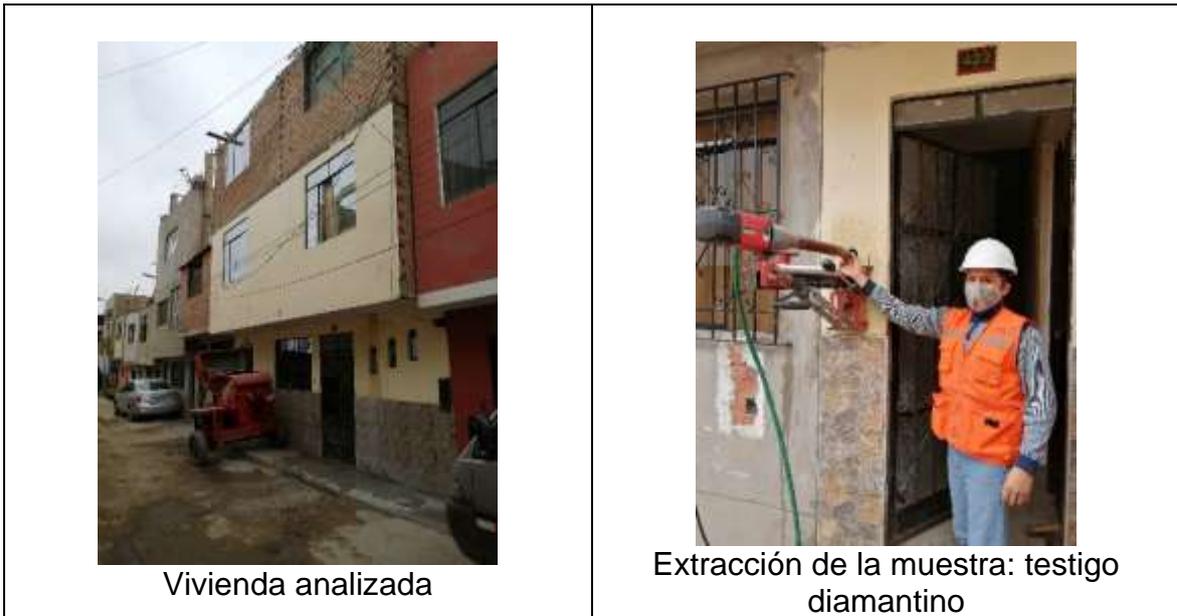
Figura 18. Vivienda seleccionada para el análisis resistencia del concreto

En la imagen de la izquierda se observa la vivienda que fue seleccionada para realizar el análisis estructural con los ensayos de laboratorio, en la imagen de la derecha se observa la extracción de un testigo diamantino, de una de las columnas exteriores de la vivienda.

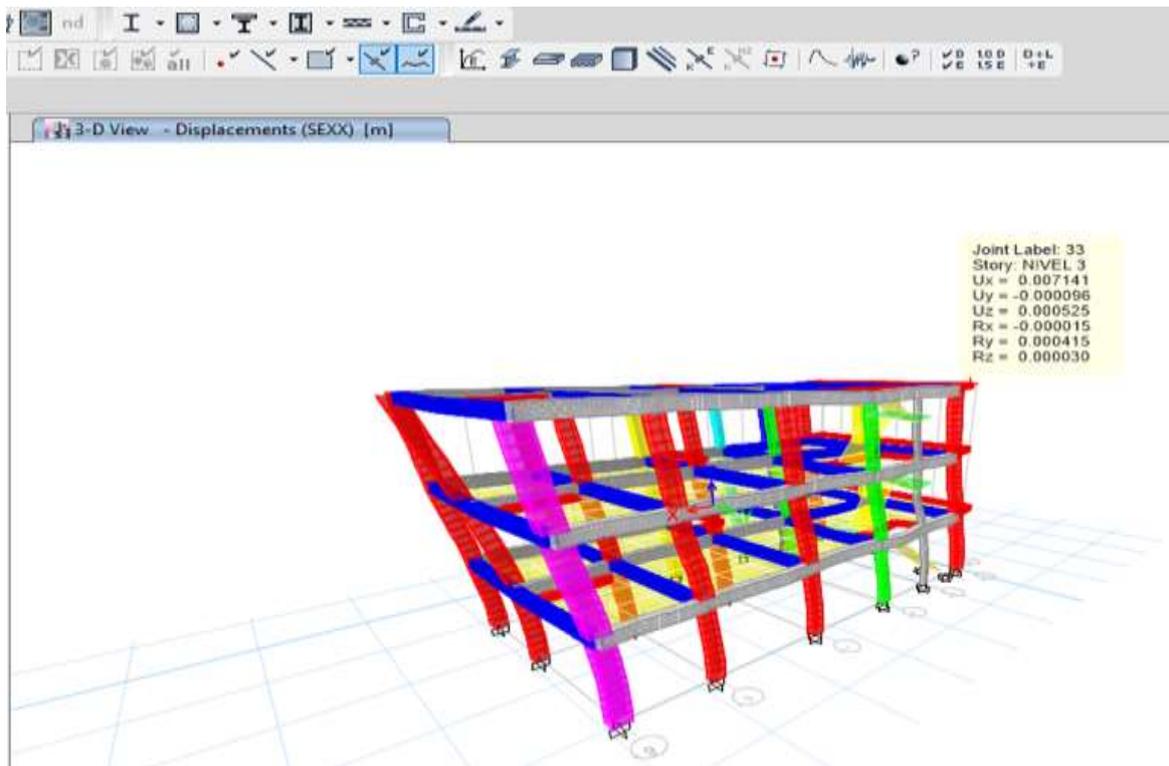
Figura 29. Deformaciones en la estructura.

Los resultados de esta investigación en relación a los elementos estructurales y las fallas estructurales, demostraron que los principales elementos estructurales analizados no cumplen con lo estipulado en el Reglamento Nacional de Edificaciones, por ser autoconstruidos y estar sobre un relleno sanitario, no tiene estabilidad y rigidez, presentan deficiencias que dañan la estructura, las vigas y columnas no tiene continuidad, de acuerdo al análisis estático de una de las viviendas se observa los desplazamientos que exceden a lo permitido en la NTE E.030. Además, presentan fallas por separación parcial en los muros portantes interiores y exteriores, existe la exposición de acero de refuerzo, y finalmente hay problemas de volcamientos que se evidencia en diferentes viviendas de la zona de estudio.

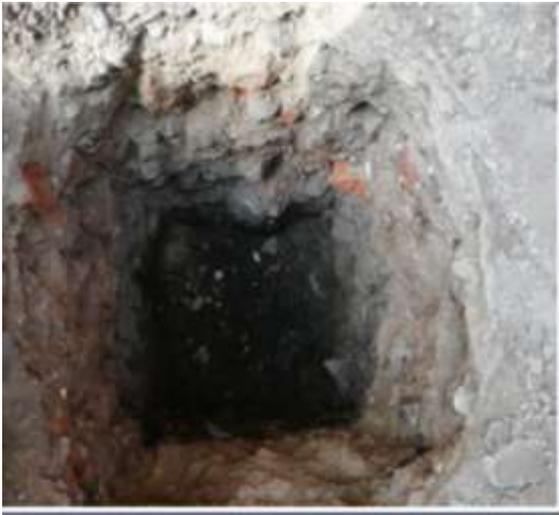
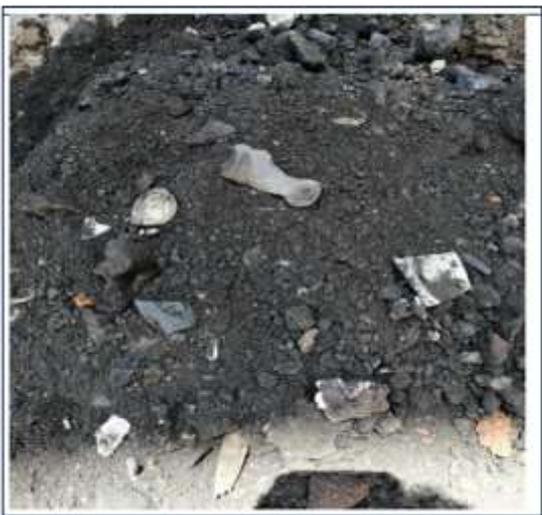
Tabla 7. *Excavación de calicata en la zona de estudio.*

<p>En la calicata ejecutada se encuentra en todo el perfil estratigráfico se encuentra compuesta por material orgánico, producto del relleno sanitario.</p>	<p>En la calicata ejecutada se encuentra superficialmente relleno sanitario, de color oscuro se parecía material orgánico, un olor a putrefacción</p>
<p>De todo lo señalado anteriormente se tiene que la capacidad portante del suelo es de: 0.43 Kg/cm², es decir que esta resistencia del suelo está por muy debajo de lo establecido para procesos constructivos convencionales</p>

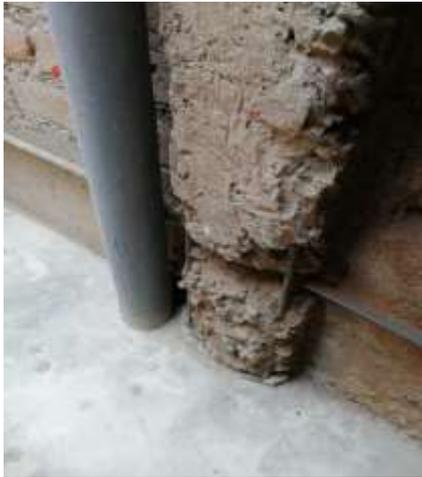
Acero expuestos y corroídas

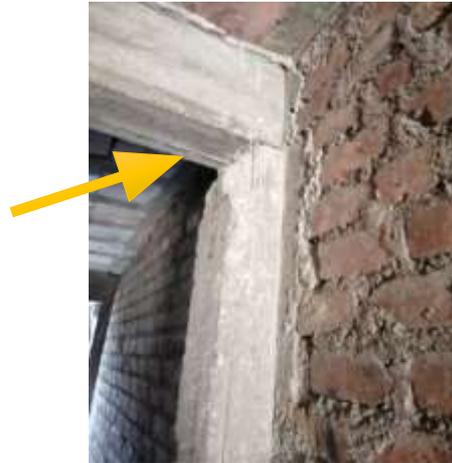
Fallas en las columnas y vigas

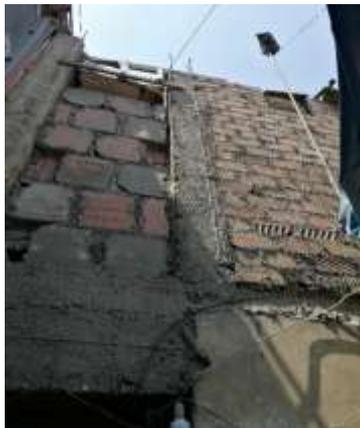
Muros con ladrillo inapropiado

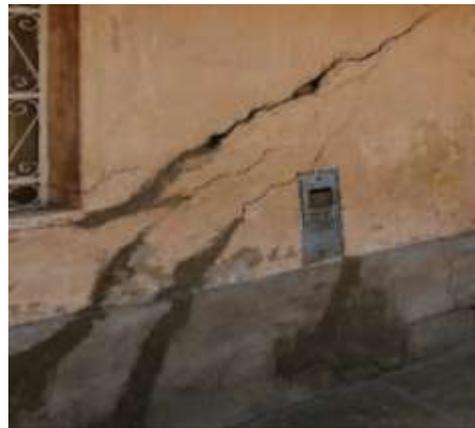
Fallas en los muros

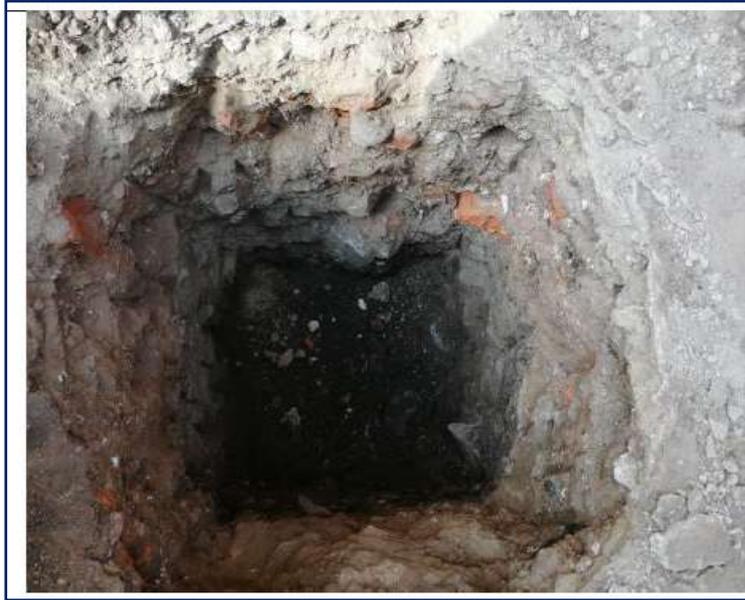
FOTO N°01:

En la calicata C-01, ejecutada se encuentra en todo el perfil estratigráfico se encuentra compuesta por material orgánico, producto del relleno sanitario.
