UNIVERSIDAD CÉSAR VALLEJO

**“Evaluación de la vía de acceso de la localidad de Quillo – Caserío
La Victoria, Yungay – Ancash, Propuesta de Mejora – 2020”**

TESIS PARA OBTENER EL TÍTULO PROFESIONAL DE:

Diseño de Infraestructura Vial

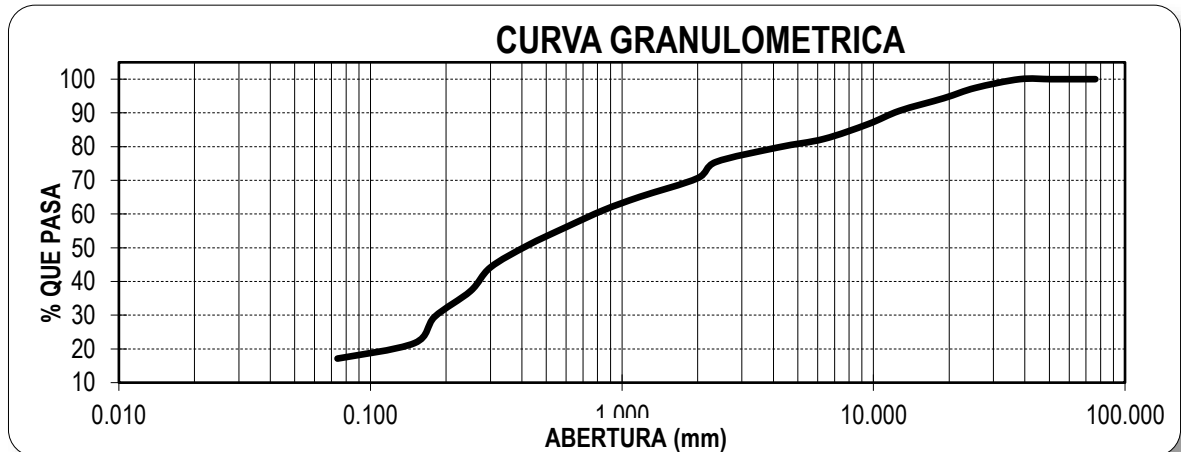
Gráfico N° 1: Curva granulométrica

Interpretación: La curva granulométrica mostrada corresponde al análisis del tamizado de la calicata C-01, se empleó la misma viñeta para los demás análisis granulométricos.

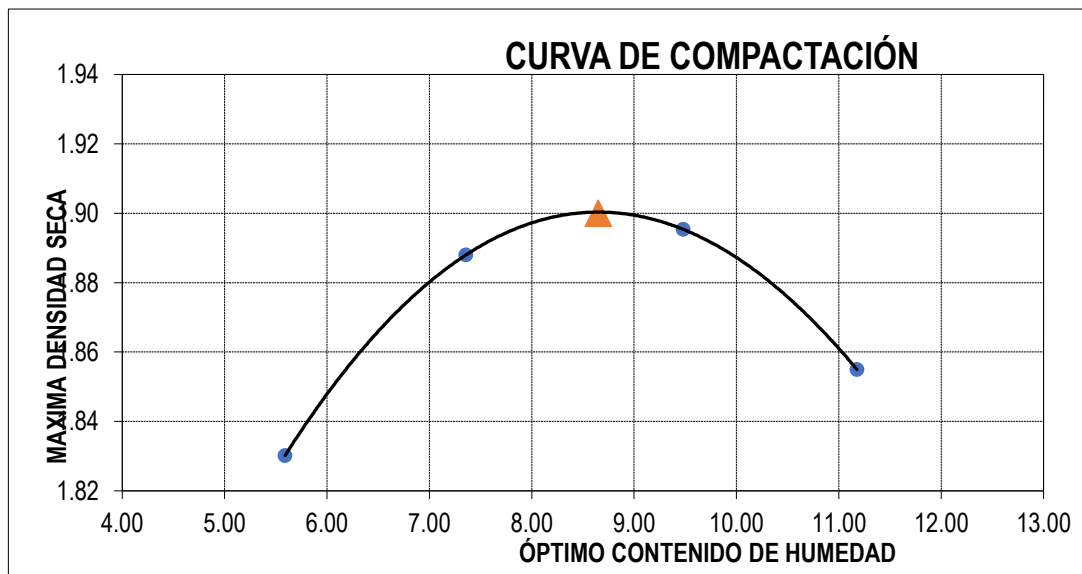
Gráfico N° 2: Curva de compactación

Interpretación: La curva de compactación mostrada corresponde al proctor de la calicata C-01, se empleó la misma viñeta para los demás proctor.

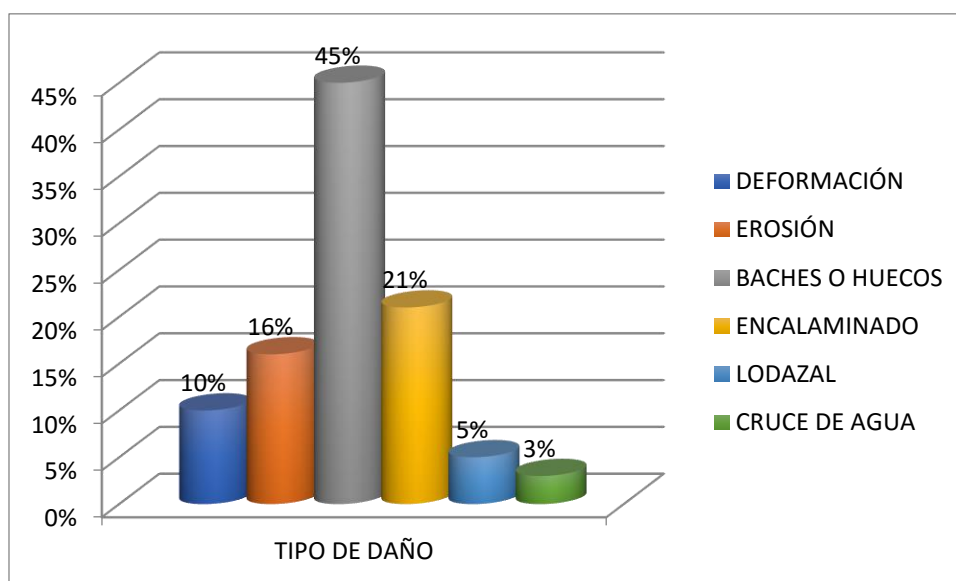
Gráfico N° 3: Tipo de daño en carretera

Interpretación (Gráfico N° 03): Nos muestra que el daño más determinante son los baches y huecos, siendo los cruces de agua en menor porcentaje.

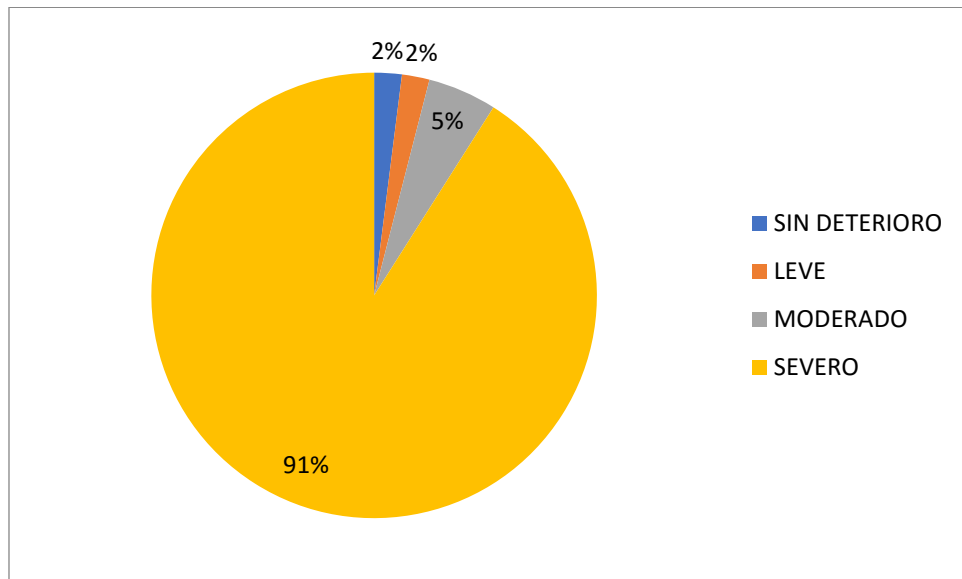
Gráfico N° 4: Nivel de gravedad de la carretera

Interpretación (Gráfico N° 04): Se observa que el nivel de gravedad de la carretera es severo en un 91% del total del tramo.

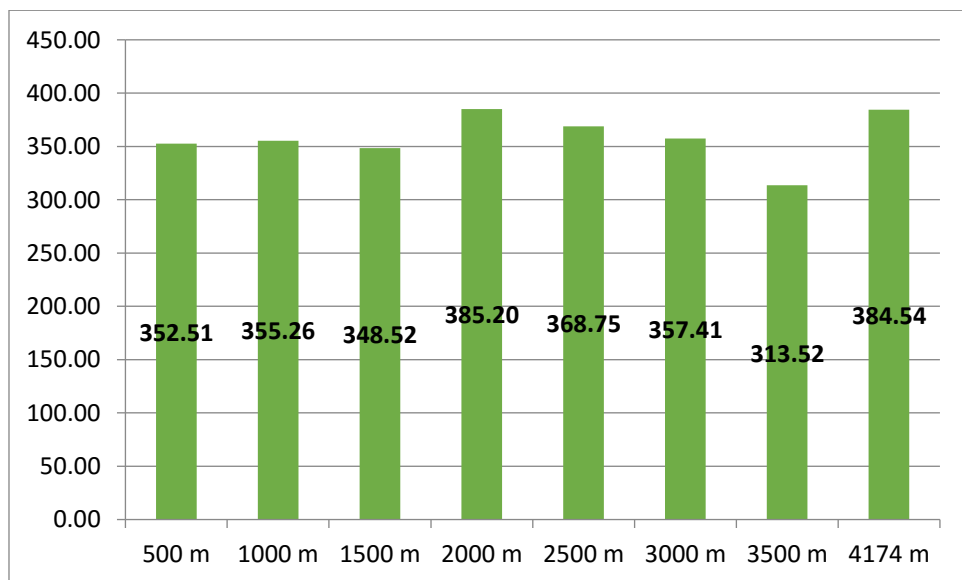
Gráfico N° 5: Puntaje de condición

Interpretación (Gráfico N° 05): Se tiene el resumen de los puntajes de condición que, de acuerdo con una ficha técnica de daño elaborado, se ha determinado tales valores, cada 500 m.
