UNIVERSIDAD CÉSAR VALLEJO

ESCUELA PROFESIONAL DE INGENIERÍA CIVIL

“Determinación Y Evaluación De Las Patologías Del Concreto En Los Elementos Estructurales Del Puente Número 8, Huaraz - 2021”.

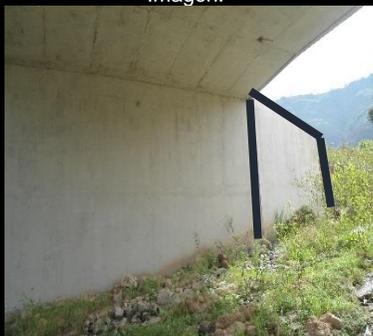
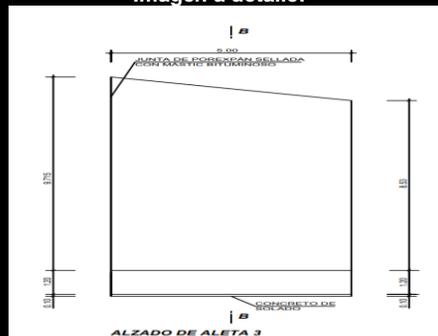
Nº 3 fractura	Nº 6 socavación	Nº9: desprendimiento		
		Nº10: humedad		
Nota:		Imagen:		Imagen a detalle:
Tiene las fisuras por daños efectos de agentes climáticos y por problema de Lixiviación

Elemento:		Subestructura		
Componente		Transición 1		
Área del componente expuesto:		23.56 m2		
Patología	Magnitud de Patología	Área Afectada M2	% Área Afectada	Nivel de severidad
Nº 2 Fisuras	1.4mm	0.43	1.82	Excelente
Nº8 Eflorescencia	1%	0.18	0.76	Excelente
Nº1 Grietas	-----

N°9	-----			
Desprendimientos				
N°6 Socavación				
Patología:				Fisuras
Área Afectada:				0.43
%A. Afectada:				1.82
N. Severidad:				Excelente

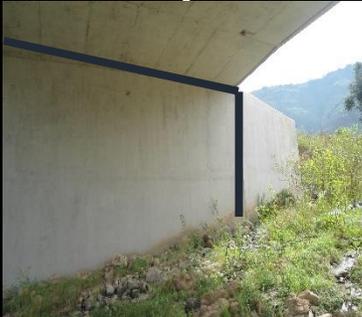
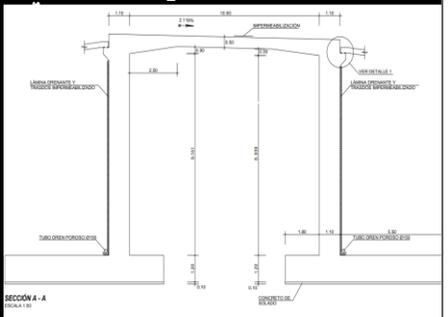
Nº10: humedad		BUENA
				REGULAR
				PREOCUPANTE MALA
				PÉSIMA
Nota:		Imagen:		Imagen a detalle:
Tiene la humedad por el mal manejo del hormigón o filtración, también se nota ciertas fisuras debido a que no se manejó bien curado del hormigón.

Elemento:		Subestructura		
Componente		Muro Pantalla principal 1		
Área del componente expuesto:		64.47 m2		
Patología	Magnitud de Patología	Área Afectada M2	% Área Afectada	Nivel de severidad
Nº2 Fisuras	0.80mm	0.04	0.06	Excelente
Nº8 Grietas	1.87mm	0.18	0.28	Excelente
Nº8 Eflorescencia	1%	0.29	0.45	Excelente
Nº10 Humedad		1.81	2.81	Excelente

Patología:	Humedad
Área Afectada:	1.81
%A. Afectada:	2.81
N. Severidad:	Excelente

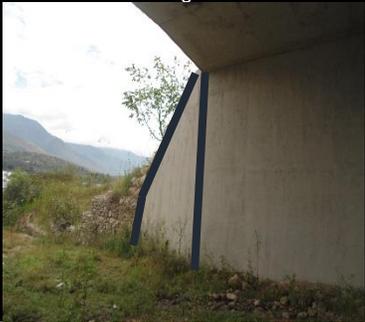
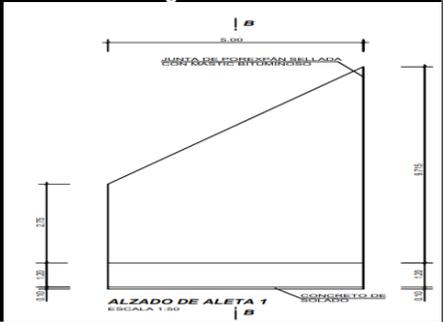
Nº 3 fractura	Nº 6 socavación	Nº9: desprendimiento		
		Nº10: humedad		
Nota:		Imagen:	Imagen a detalle:	
Se muestra grietas por efecto de altas temperaturas y el de fisuras un aproximado en el área de la muestra.

Elemento:		Subestructura		
Componente		Transición 2		
Área del componente expuesto:		18.64 m ²		
Patología	Magnitud de Patología	Área Afectada M ²	% Área Afectada	Nivel de severidad
Nº 2 Fisuras	0.91 mm	0.11	0.59	Excelente
Nº1 Grietas	1.1mm	0.40	2.14	Excelente
Nº9 Desprendimientos	0.000014m ³	0.0087	0.0467	Excelente
Nº10 Humedad				
Patología:		Grietas		
Área Afectada:		0.40

%A. Afectada:	2.14
N. Severidad:	Excelente

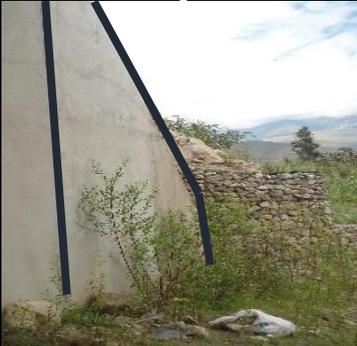
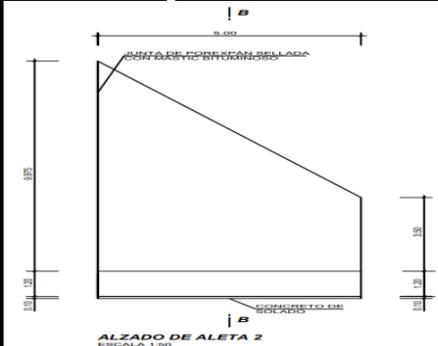
Nº10: humedad		
Nota:		Imagen:		Imagen a detalle:
Tiene fisuras por deficiencias en los recubrimientos del acero de refuerzo y la eflorescencia debido a la lixiviación.

Elemento:		Subestructura		
Componente		Transición 3		
Área del componente expuesto:		16.36 m2		
Patología	Magnitud de Patología	Area Afectada M2	% Área Afectada	Nivel de severidad
Nº 2 Fisuras	1.18mm	0.19	1.16	Excelente
Nº8 Eflorescencia	1%	0.14	0.86	Excelente
Nº1 Grietas				
Nº9 Desprendimientos

N°10 Humedad			
Patología:			Grietas
Área Afectada:			0.19
%A. Afectada:			1.16
N. Severidad:			Excelente

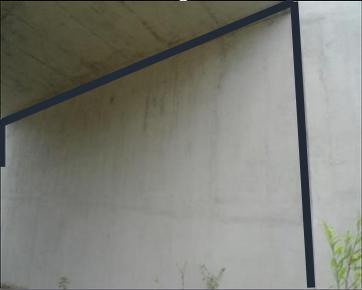
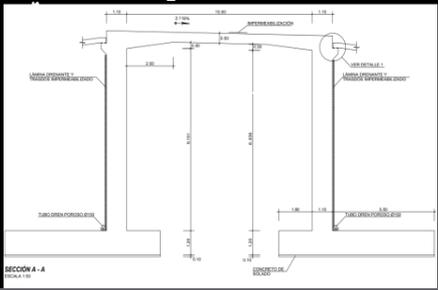
Nº10: humedad		BUENA
				REGULAR
				PREOCUPANTE
				MALA
				PÉSIMA
Nota:		Imagen:		Imagen a detalle:
Tiene mucha humedad por el mal manejo del hormigón y fisuras en el la pantalla.

Elemento:		Subestructura		
Componente		Muro Pantalla principal 2		
Área del componente expuesto:		64.47 m2		
Patología	Magnitud de Patología	Área Afectada M2	% Área Afectada	Nivel de severidad
Nº 2 Fisuras	1.1 mm	2.04	3.16	Excelente
Nº8 Eflorencia	Menor de 1%	0.11	0.17	Excelente
Nº1 Grietas				
Nº10 Humedad		2.08	3.23	Excelente
Patología:		Humedad

Área Afectada:	2.08
%A. Afectada:	3.23
N. Severidad:	Excelente

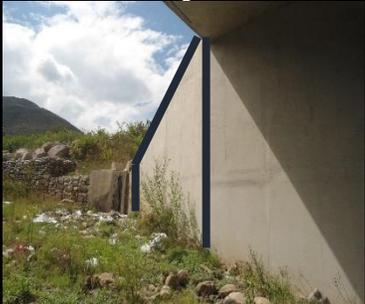
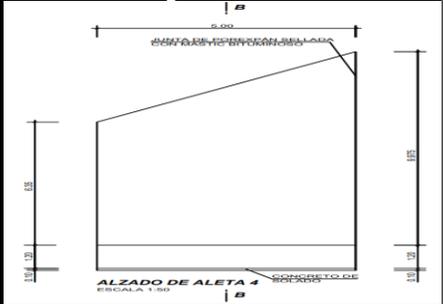
Nº 3 fractura	Nº 6 socavación	Nº9: desprendimiento		
		Nº10: humedad		
Nota:		Imagen:		Imagen a detalle:
Tiene las fisuras por daños efectos de agentes climáticos y por problema de Lixiviación

Elemento:		Subestructura		
Componente		Transición 4		
Área del componente expuesto:		18.13 m2		
Patología	Magnitud de Patología	Área Afectada M2	% Área Afectada	Nivel de severidad
Nº 2 Fisuras	0.76mm	0.41	2.26	Excelente
Nº8 Eflorescencia	Menor de 1%	0.09	0.50	Excelente
Nº1 Grietas				
Nº9 Desprendimientos

N°10 Humedad			
Patología:			Fisuras
Área Afectada:			0.41
%A. Afectada:			2.26
N. Severidad:			Excelente

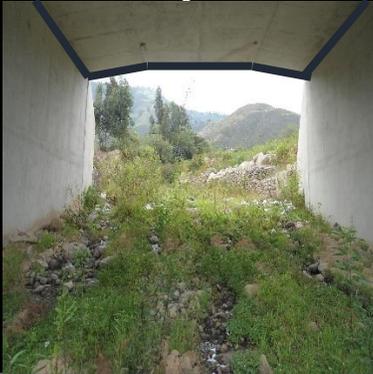
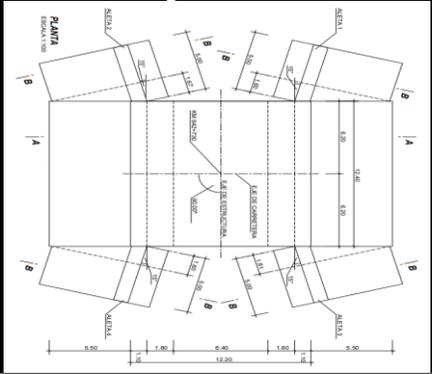
Nº 3 fractura	Nº 6 socavación	Nº9: desprendimiento		
		Nº10: humedad		
Nota:		Imagen:		Imagen a detalle:
Tiene mucha humedad al no tener sistema de vertido que logre eliminar el agua que se logre acumular al tablero.

Elemento:		Subestructura		
Componente		Tablero		
Área del componente expuesto:		148.82 m2		
Patología	Magnitud de Patología	Área Afectada M2	% Área Afectada	Nivel de severidad
Nº 2 Fisuras	1,40mm	1.46	0.98	Excelente
Nº8 Eflorescencia	2%	2.77	1.86	Excelente
Nº1 Grietas	1.18mm	1.11	0.75	Excelente

N°10 Humedad		4.20	2.82	Excelente
N°9 Desprendimiento				
Patología:				Humedad
Área Afectada:				4.20
%A. Afectada:				2.82
N. Severidad:				Excelente

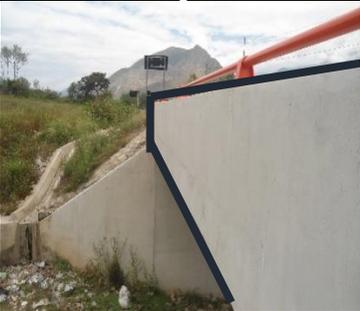
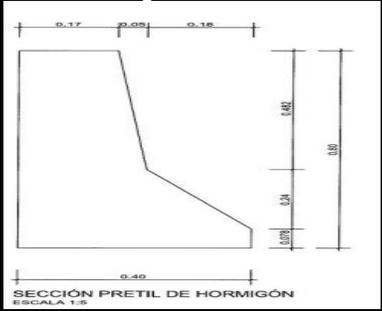
Nº 3 fractura	Nº 6 socavación	Nº9: desprendimiento		
		Nº10: humedad		
Nota:		Imagen:	Imagen a detalle:	
Tiene las fisuras por falta de verificación de su estabilidad antes de realizar el vaciado.

Elemento:		Subestructura		
Componente		Baranda parte externa 1		
Área del componente expuesto:		9.76 m ²		
Patología	Magnitud de Patología	Área Afectada M ²	% Área Afectada	Nivel de severidad
Nº 2 Fisuras	1.48mm	0.84	8.60	Bueno
Nº8 Eflorescencia	Menor de 1%	0.04	0.41	Excelente
Nº1 Grietas	1.44 mm	0.78	8.00	Bueno
Nº9 Desprendimientos				Excelente

N°10 Humedad			
Patología:			Fisuras
Área Afectada:			0.84
%A. Afectada:			8.60
N. Severidad:			Bueno

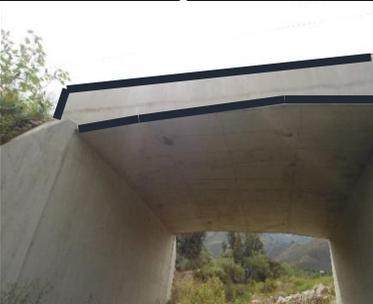
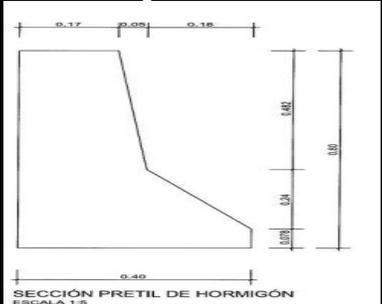
Nº 3 fractura	Nº 6 socavación	Nº9: desprendimiento		
		Nº10: humedad		
Nota:		Imagen:		Imagen a detalle:
Tiene las fisuras por falta de verificación de su estabilidad antes de realizar el vaciado.

Elemento:		Subestructura		
Componente		Baranda parte externa 2		
Área del componente expuesto:		9.76 m ²		
Patología	Magnitud de Patología	Área Afectada M ²	% Área Afectada	Nivel de severidad
Nº 2 Fisuras	2.08mm	0.20	2.05	Excelente
Nº8 Eflorescencia				
Nº1 Grietas				
Nº10 Humedad				
Patología:		Fisuras		
Área Afectada:		0.20

%A. Afectada:	2.05
N. Severidad:	Bueno

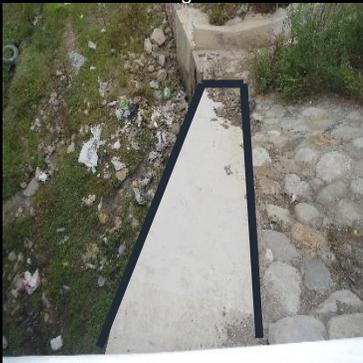
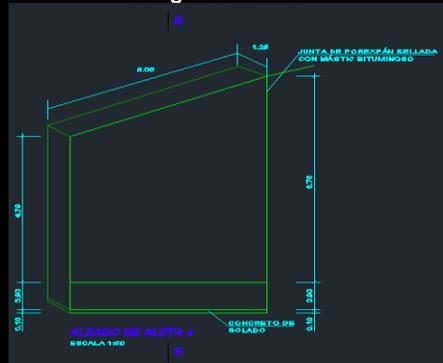
Nº7 oxidación		
		Nº8 eflorescencia		
		Nº9: desprendimiento		
		Nº10: humedad		
Nota:		Imagen:		Imagen a detalle:
Tiene las fisuras por el tipo de clima en Caraz, por ser cálido y genere problemas al concreto

Elemento:		Subestructura		
Componente		Parte superior de muro pantalla transición 4		
Área del componente expuesto:		5.49 m ²		
Patología	Magnitud de Patología	Área Afectada M ²	% Área Afectada	Nivel de severidad
Nº 2 Fisuras	1.19mm	0.14	2.55	Excelente
Nº8 Eflorescencia				
Nº1 Grietas

N°10 Humedad			
Patología:			Fisuras
Área Afectada:			0.14
%A. Afectada:			2.55
N. Severidad:			Bueno

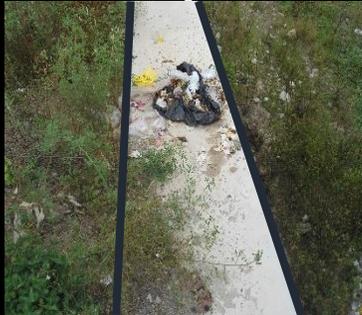
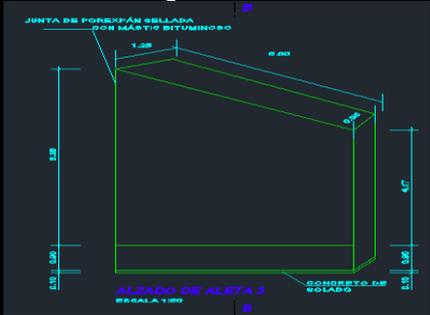
Nº7 oxidación		
		Nº8 eflorescencia		
		Nº9: desprendimiento		
		Nº10: humedad		
Nota:		Imagen:		Imagen a detalle:
Tiene las fisuras por el tipo de clima en Caraz, por ser cálido y genere problemas al concreto

Elemento:		Subestructura		
Componente		Parte superior de muro pantalla transición 1		
Área del componente expuesto:		5.49 m2		
Patología	Magnitud de Patología	Área Afectada M2	% Área Afectada	Nivel de severidad
Nº 2 Fisuras	1.45mm	0.27	4.92	Excelente
Nº8 Eflorescencia				
Nº1 Grietas				
Nº10 Humedad				
Patología:				Fisuras
Área Afectada:				0.27

%A. Afectada:	4.92
N. Severidad:	Bueno

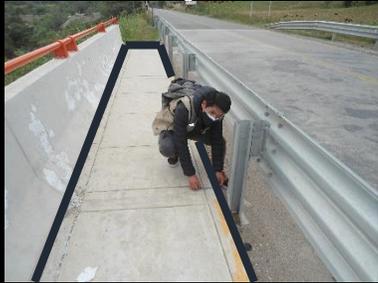
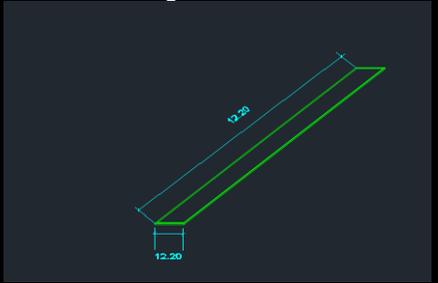
Nº 3 fractura	Nº 6 socavación	Nº9: desprendimiento		
		Nº10: humedad		
Nota:		Imagen:		Imagen a detalle:
Tiene las fisuras por un mal vibrado del concreto y por elevado calor de hidratación en el cemento.

Elemento:		Superestructura		
Componente		Vereda 1		
Área del componente expuesto:		14.40 m2		
Patología	Magnitud de Patología	Área Afectada M2	% Área Afectada	Nivel de severidad
Nº 2 Fisuras	1.49mm	1.01	7.01	Excelente
Nº8 Eflorescencia				
Nº1 Grietas				
Nº10 Humedad				
Patología:		Fisuras		
Área Afectada:		1.81		
%A. Afectada:		7.01

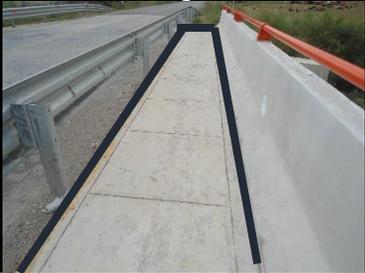
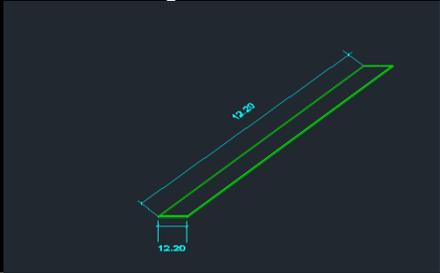
Nº7 oxidación		
		Nº8 eflorescencia		
		Nº9: desprendimiento		
		Nº10: humedad		
Nota:		Imagen:		Imagen a detalle:
Tiene las fisuras por un mal vibrado del concreto y por elevado calor de hidratación en el cemento.

Elemento:		Superestructura		
Componente		Vereda 2		
Área del componente expuesto:		14.40 m ²		
Patología	Magnitud de Patología	Área Afectada M ²	% Área Afectada	Nivel de severidad
Nº 2 Fisuras	0.80 mm	1.42	9.86	Bueno
Nº8 Eflorescencia				
Nº1 Grietas	1.86mm	0.07	0.49	Excelente
Nº10 Humedad				
Patología:		Fisuras		
Área Afectada:		1.42		
%A. Afectada:		9.86

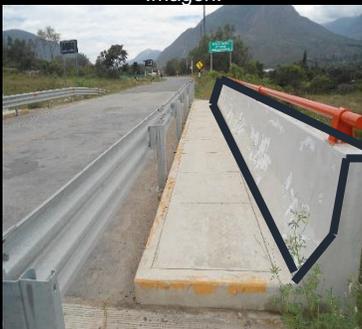
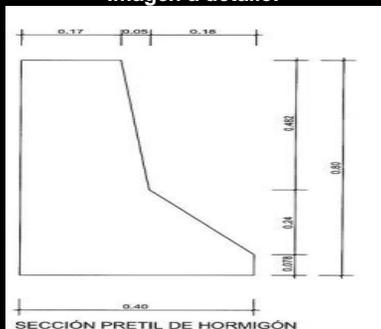
Nº 3 fractura	Nº 6 socavación	Nº9: desprendimiento		
		Nº10: humedad		
Nota:		Imagen:		Imagen a detalle:
Tiene deslaminado de la pintura del concreto efecto del clima y el de fisuras por demasiada proporción de cemento

Elemento:		Superestructura		
Componente		Parapeto 2		
Área del componente expuesto:		14.03 m ²		
Patología	Magnitud de Patología	Área Afectada M ²	% Área Afectada	Nivel de severidad
Nº 2 Fisuras	0.57mm	0.85	6.05	Bueno
Nº8 Eflorescencia				
Nº11 Deslaminado		2.08	14.82	Bueno
Nº10 Humedad				
Patología:		Fisuras

Área Afectada:	1.14
%A. Afectada:	10.11
N. Severidad:	Bueno

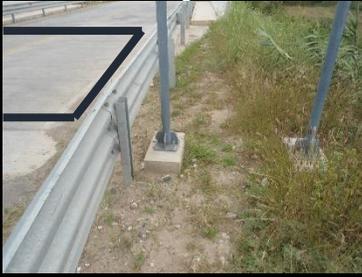
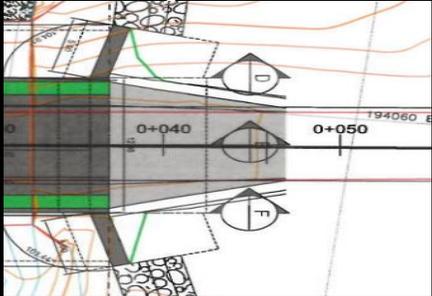
Nº7 oxidación		
		Nº8 eflorescencia		
		Nº9: desprendimiento		
		Nº10: humedad		
Nota:		Imagen:		Imagen a detalle:
Se tomo áreas expuestas de tales patologías, se muestra que tal patología se debe que el Hormigón está mal vibrado y mal curado. Muestra de ello se aprecia fisuras y ciertos desprendimientos a nivel de la losa de aproximación.

Elemento:		Superestructura		
Componente		Losa de aproximación 1		
Área del componente expuesto:		62.15 m2		
Patología	Magnitud de Patología	Área Afectada M2	% Área Afectada	Nivel de severidad
Nº 2 Fisuras	0.94mm	2.45	3.94	Excelente
Nº 9 Desprendimiento	0.00004018 m3	0.0089	0.14	Excelente
Nº1 Grietas				
Nº10 Humedad				
Patología:		Fisuras		
Área Afectada:		2.45

%A. Afectada:	3.94
N. Severidad:	Excelente

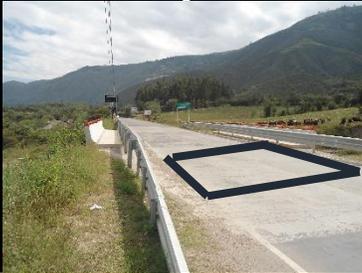
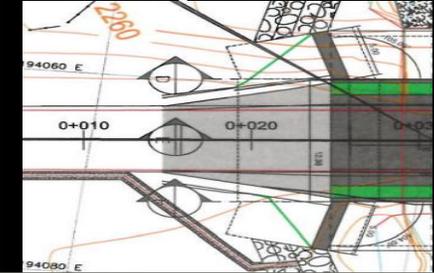
Elemento:		Superestructura		
Componente		Losa de aproximación 1		
Área del componente expuesto:		62.15 m2		
Patología	Magnitud de Patología	Área Afectada M2	% Área Afectada	Nivel de severidad
Nº 2 Fisuras	0.90 mm	2.78	4.47	Excelente
Nº 9 Desprendimiento	0.0000287	0.0408	0.07	Excelente
Nº1 Grietas				
Nº10 Humedad				
Patología:			Fisuras	
Área Afectada:			2.78	
%A. Afectada:			4.47

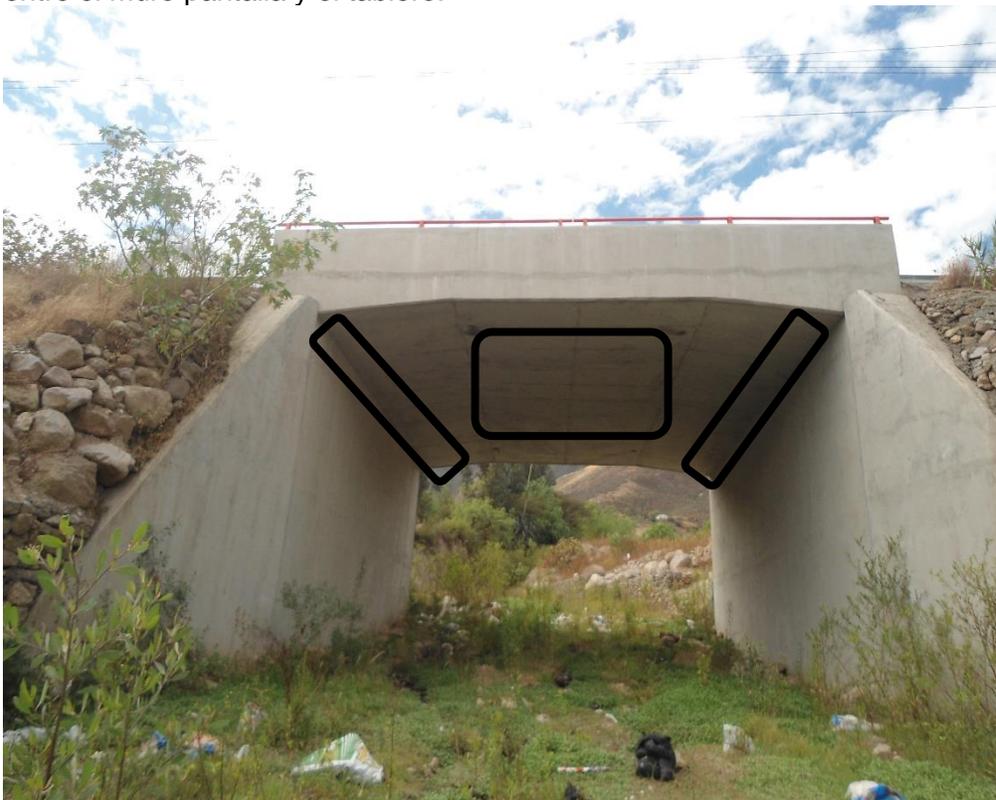
Fotografía 3: En la subestructura hay humedad mayormente en el tablero y parte de los muros pantalla.

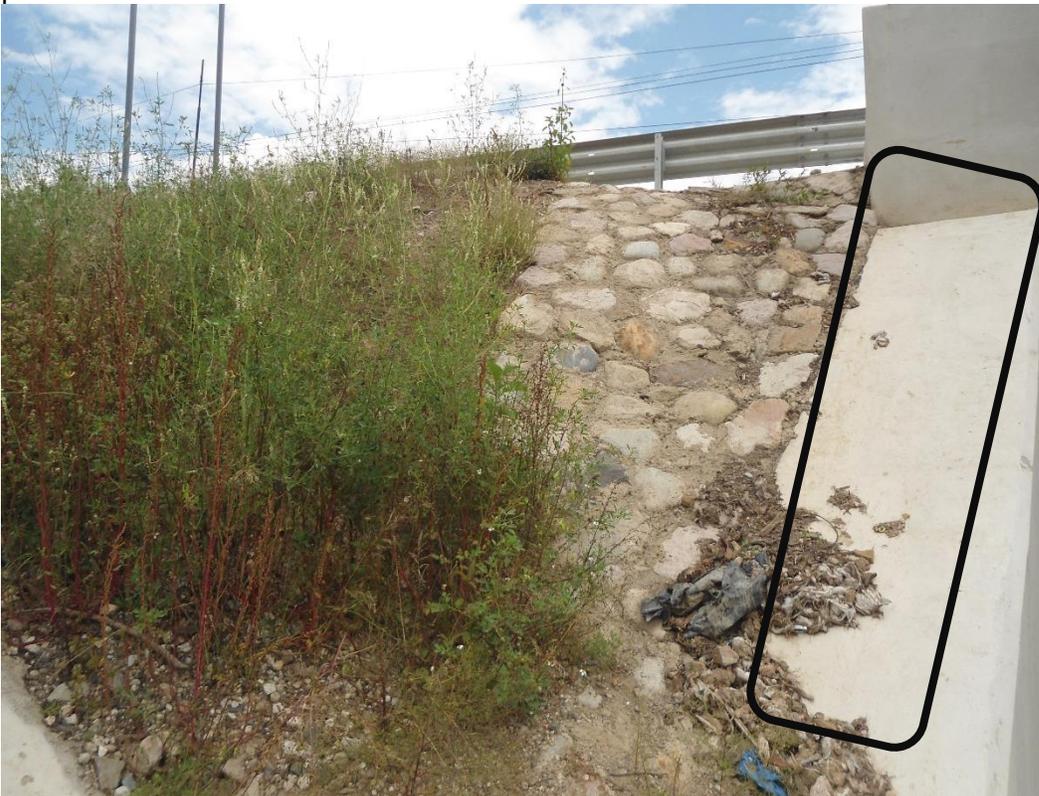
Fotografía 7: se ve que el hormigón de 280 kg/cm² diseñado está sufriendo un tono diferente este se debe al clima, se hallan ciertas fisuras como respuesta y leve eflorescencia.

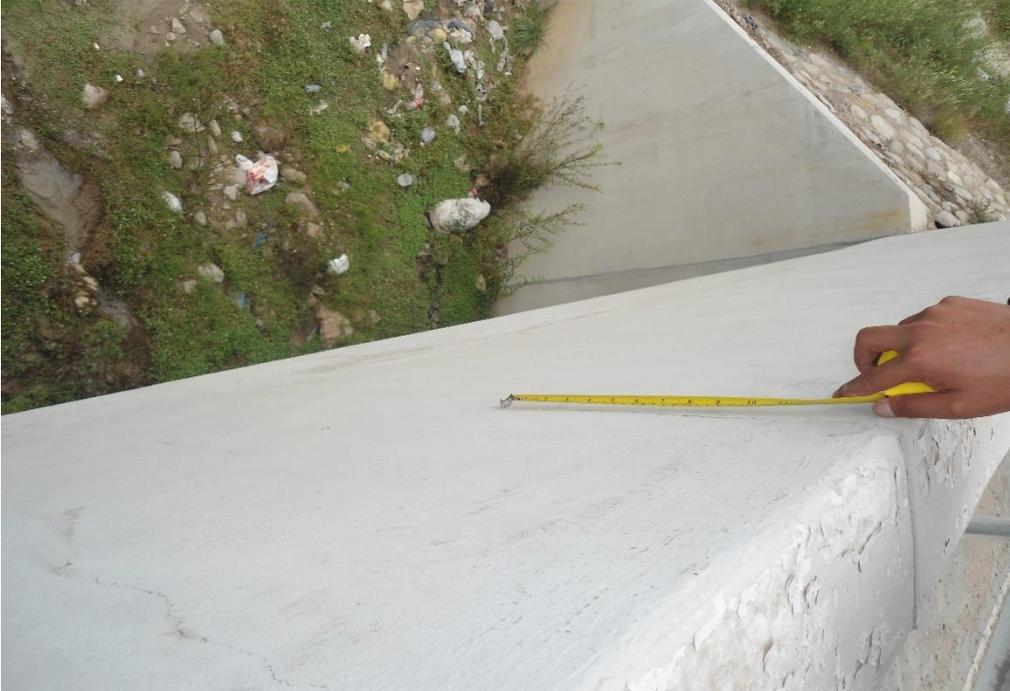
Fotografía 8: se ve fisuras en las áreas evaluadas y algunas grietas, a lo largo de baranda, y en la misma problemas de delaminación.

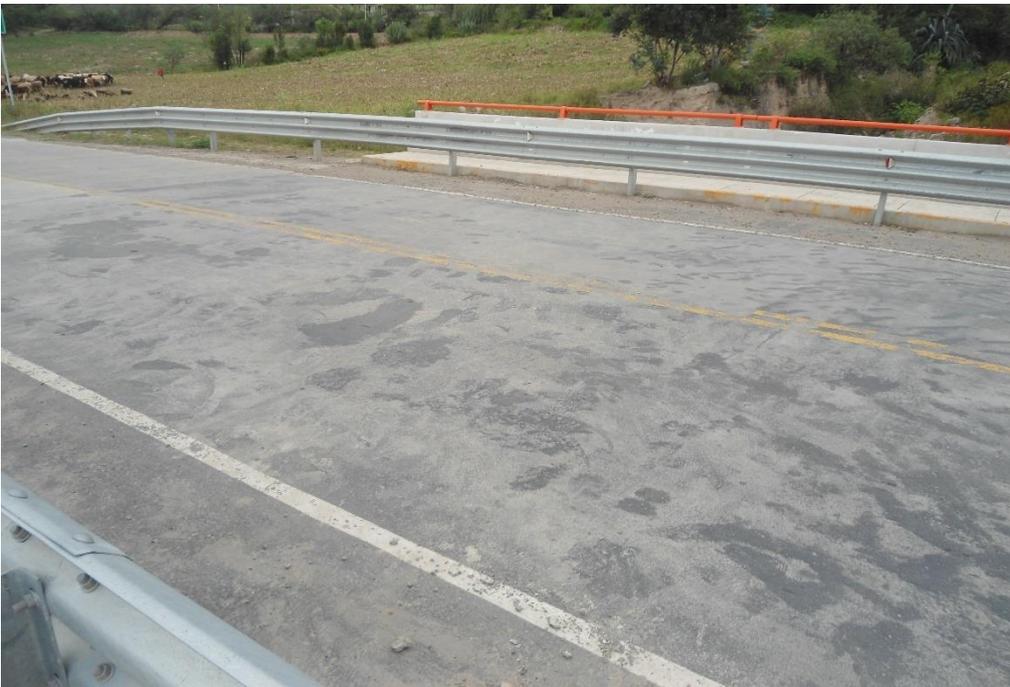
Fotografía 9: Muestra un leve desgaste de la superficie a nivel del pavimento de la superficie del tablero.

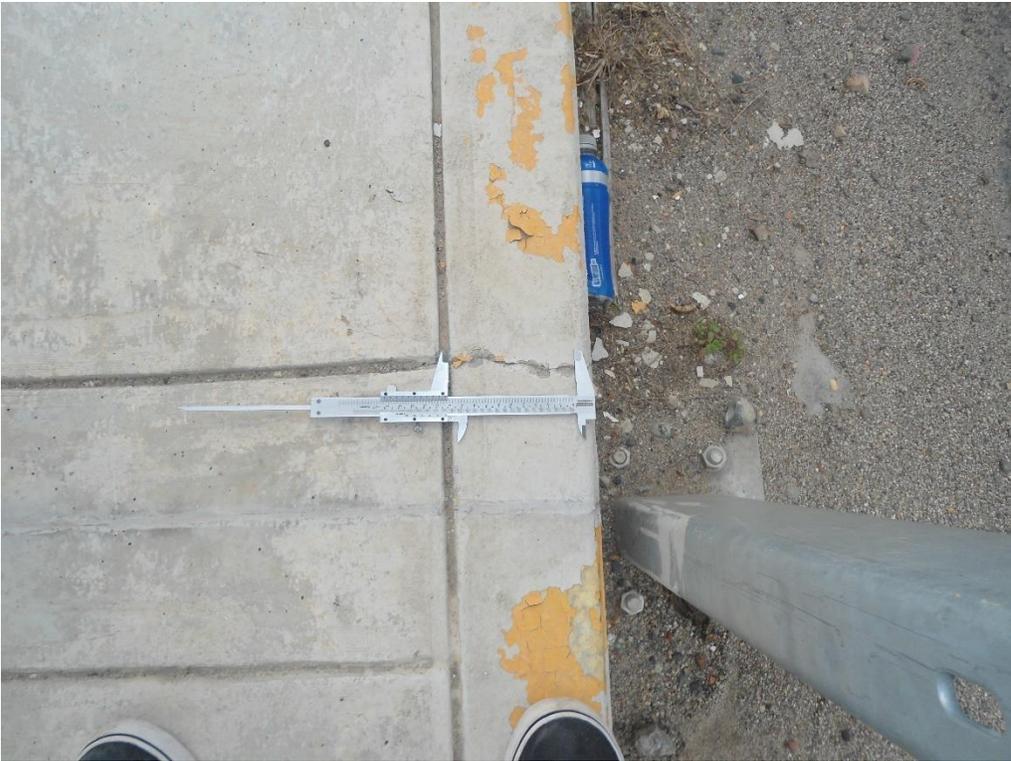
Fotografía 10: Se aprecia fisuras en las veredas que van desde 0.40mm a más de longitudes situadas en los márgenes de ambas veredas.
