UNIVERSIDAD CÉSAR VALLEJO

Evaluación y mejoramiento del suministro de agua potable en el
caserío Nuevo Belén, Manantay, Coronel portillo, Ucayali

**TESIS PARA OBTENER EL TÍTULO PROFESIONAL DE:
Ingeniero Civil**

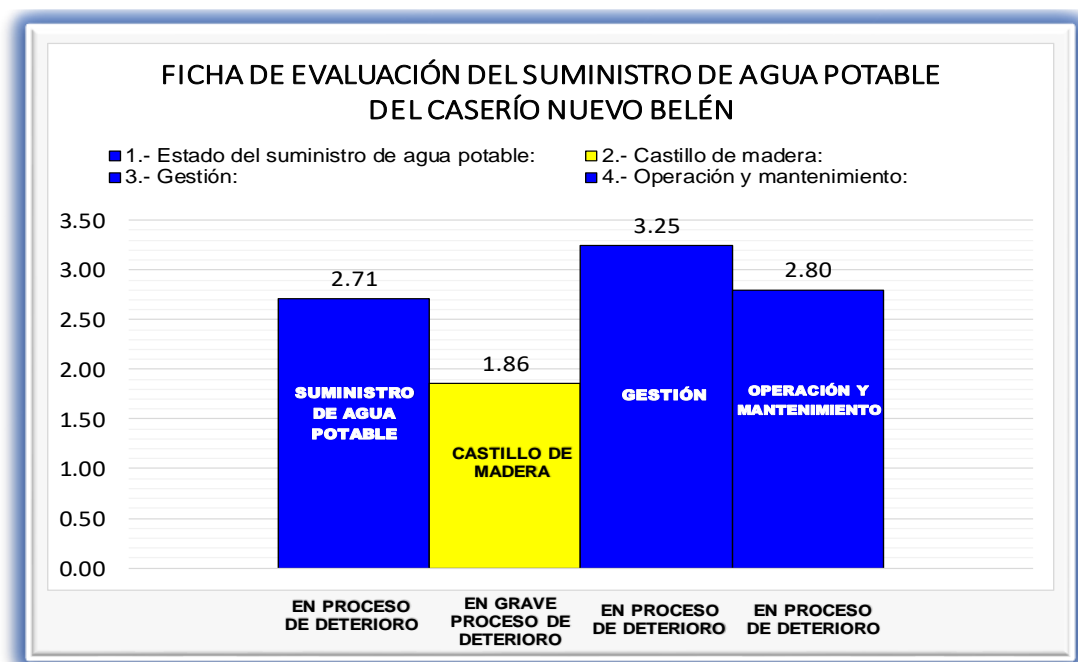
Figura 6. Resultados de la evaluación del sistema existente.

- ❖ **Agua potable:** Se encuentra con un resultado de **2.71**, al cual se le considera **en proceso de deterioro**.
- ❖ **Castillo de madera:** Su resultado es de **1.86**, encontrándose así, que se encuentra en **grave proceso de deterioro**.
- ❖ **Gestión:** su resultado es de **3.25**, concluyéndose que se encuentra en **proceso de deterioro**.
- ❖ **Operación y mantenimiento:** Tiene como resultado **2.80**, encontrándose en **proceso de deterioro**.

Como podemos observar ninguno de los puntos analizados y evaluados cuentan con un factor **sostenible**, por lo tanto tener un sistema que se encuentra en **proceso de deterioro** y en **grave proceso de deterioro**, tendría como resultado final la reelaboración de todo el sistema.

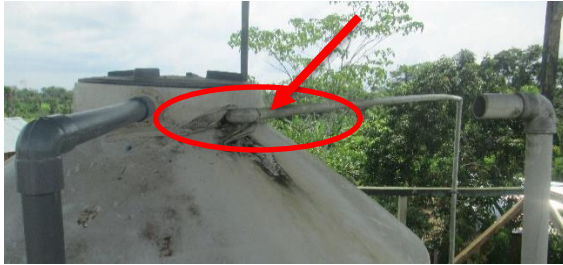
Vista de la línea de rebose en pésimas condiciones de instalación.

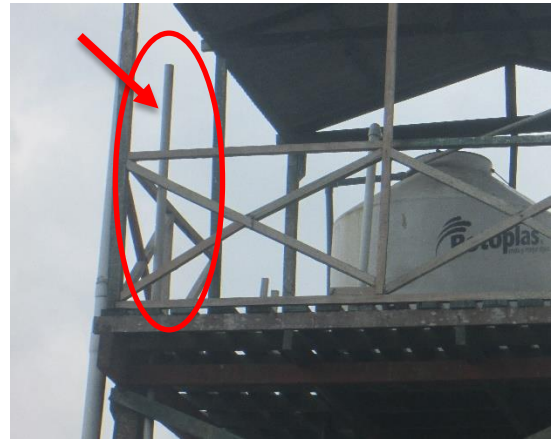
Se puede observar la falta de sombrero de protección en el tubo de ventilación.

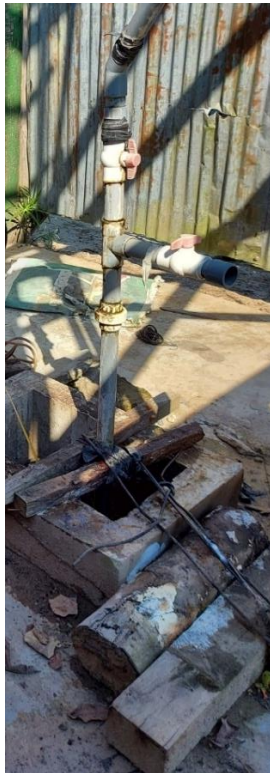
La tapa de protección al pozo tubular no es la adecuada, y los accesorios de la línea de impulsión están deteriorados.

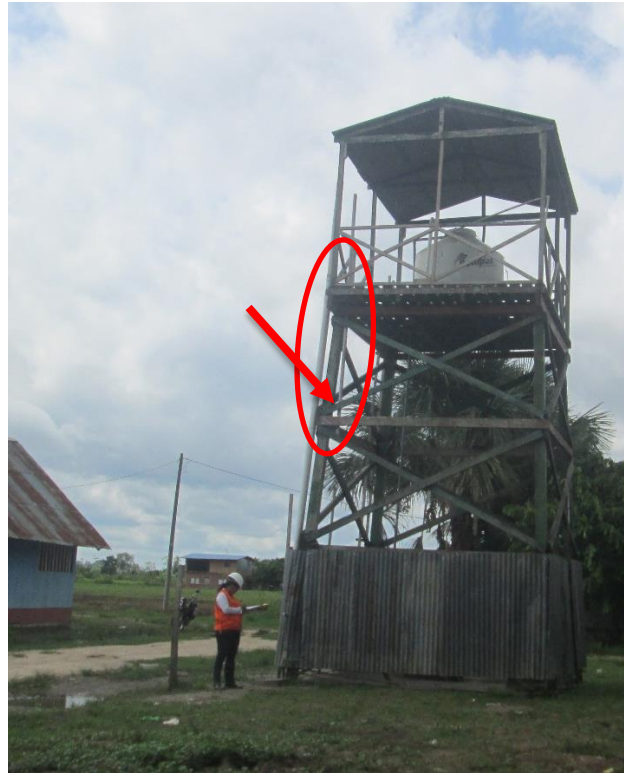
La tubería que se observa es la línea de limpieza, y se encuentra suspendida aproximadamente a 3.50 metros.

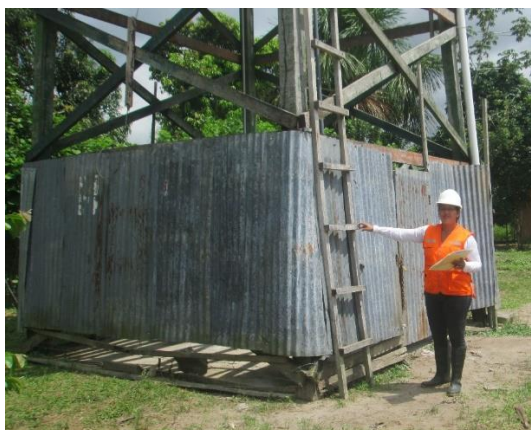
Se aprecia la escalera de madera precaria, que se usa para llegar al reservorio.

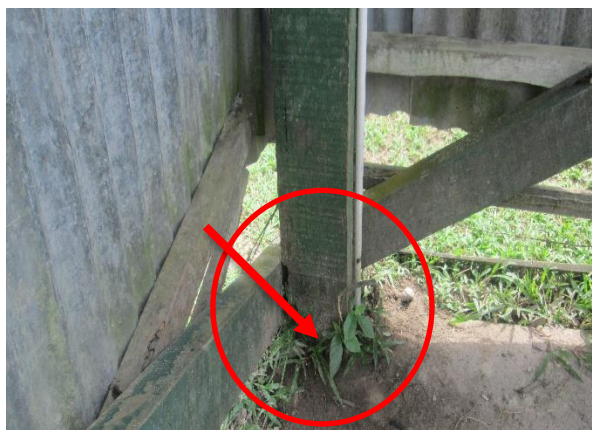
Se puede observar la ausencia de dados de concreto, como protección a las columnas de madera.

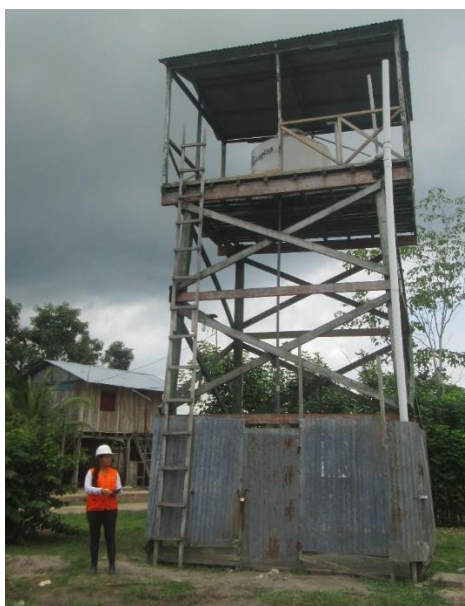
- Se pudo apreciar que las **barandas de seguridad**, están en mal estado, puesto que carecen de protección (pintura), están flojas y deterioradas.
- Por el transcurrir de los años el **castillo de madera** se encuentra en un estado **regular** de deterioro.

Se puede observar la falta de pintura con un aproximado del 98% en todo el castillo.

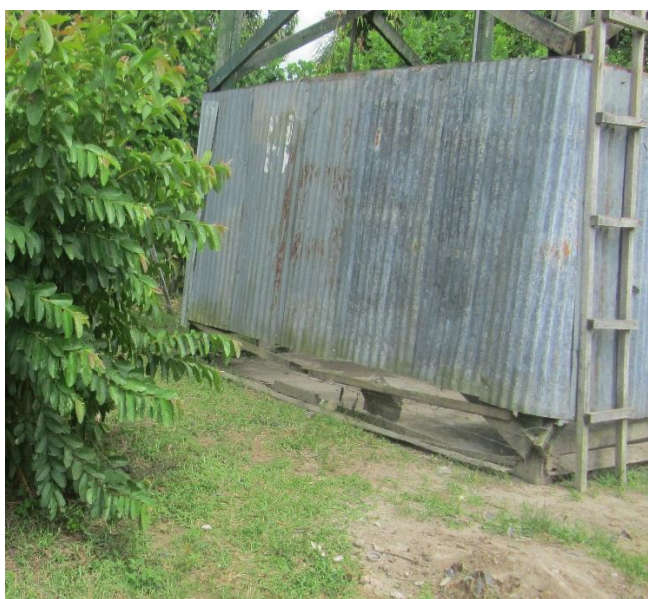
Se observa parte del cerco perimétrico; el cual es de calamina, y se encuentra en regular estado.

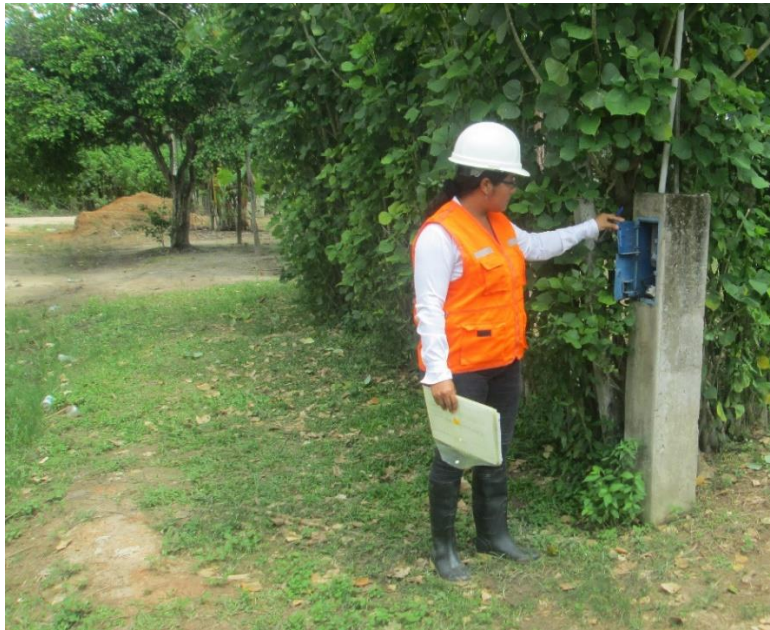
El medidor del lote N° 1 de la Mz. "F", donde se ubica el tanque elevado. El cual se encuentra sin la protección adecuada.

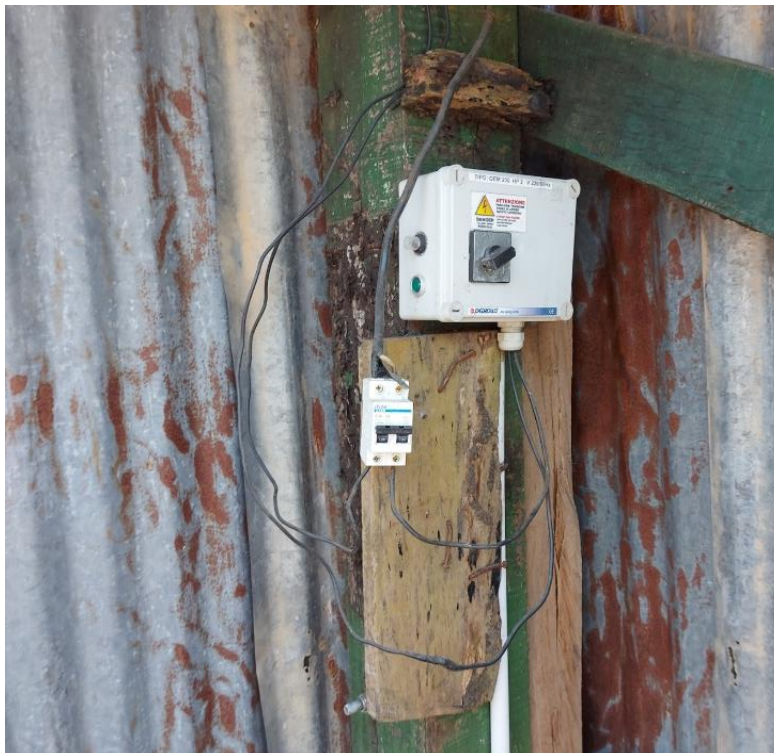
Se aprecia el tablero de control, que carece de protección. Así mismo se observa un ligero desgaste en la columna de madera por presencia de insectos que la devoran (comejen).

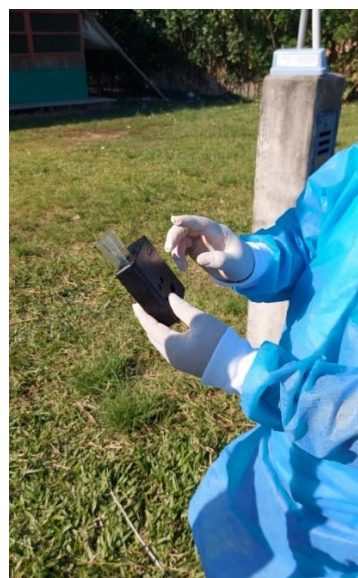
Observamos la utilización del kit de cloro libre tipo disco HACH CN-66F, en la medición del cloro residual en el agua ubicado en la pileta del local comunal. El cual dio resultado 0 Mg/L.

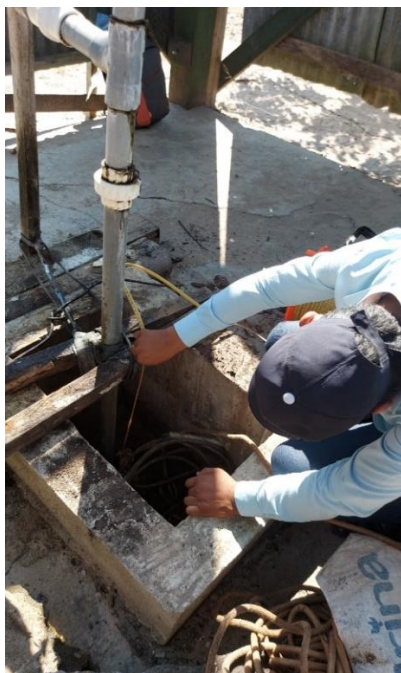
Toma de la altura estática del nivel freático. El cual es igual a 3.76 m.

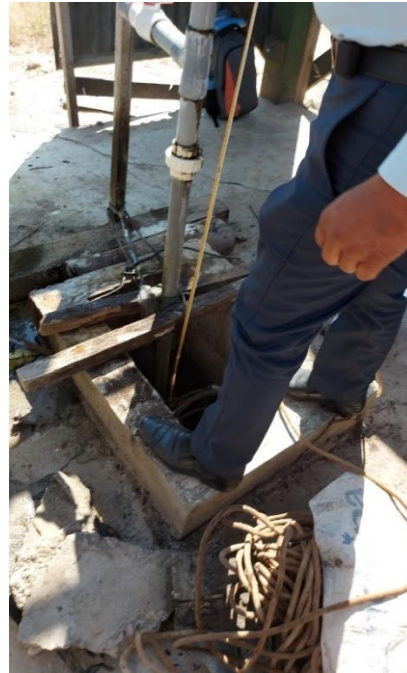
Toma de datos de la altura dinámica del nivel freático. El cual es igual a 9.43 m.
