Evaluación del pavimento flexible utilizando el método PCI en la
avenida Mexico cuadras 32 – 37 José Leonardo Ortiz, Chiclayo.

TESIS PARA OBTENER EL TÍTULO PROFESIONAL DE:

Ingeniero Civil.

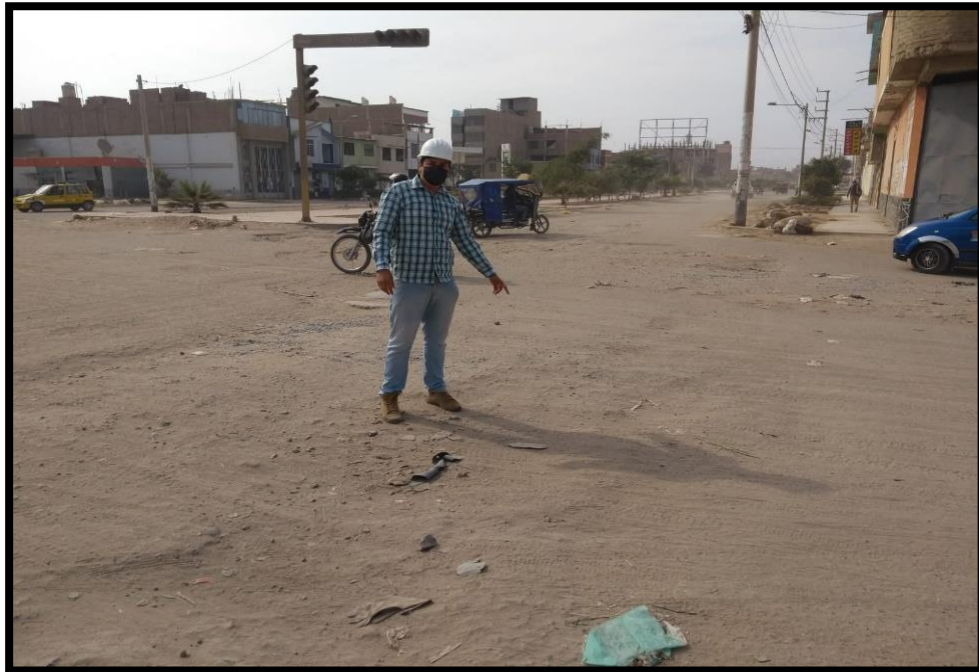
ILUSTRACIÓN 1: PRESENCIA DE HUECOS, DESPRENDIMIENTO DE AGREGADOS Y HUNDIMIENTO.

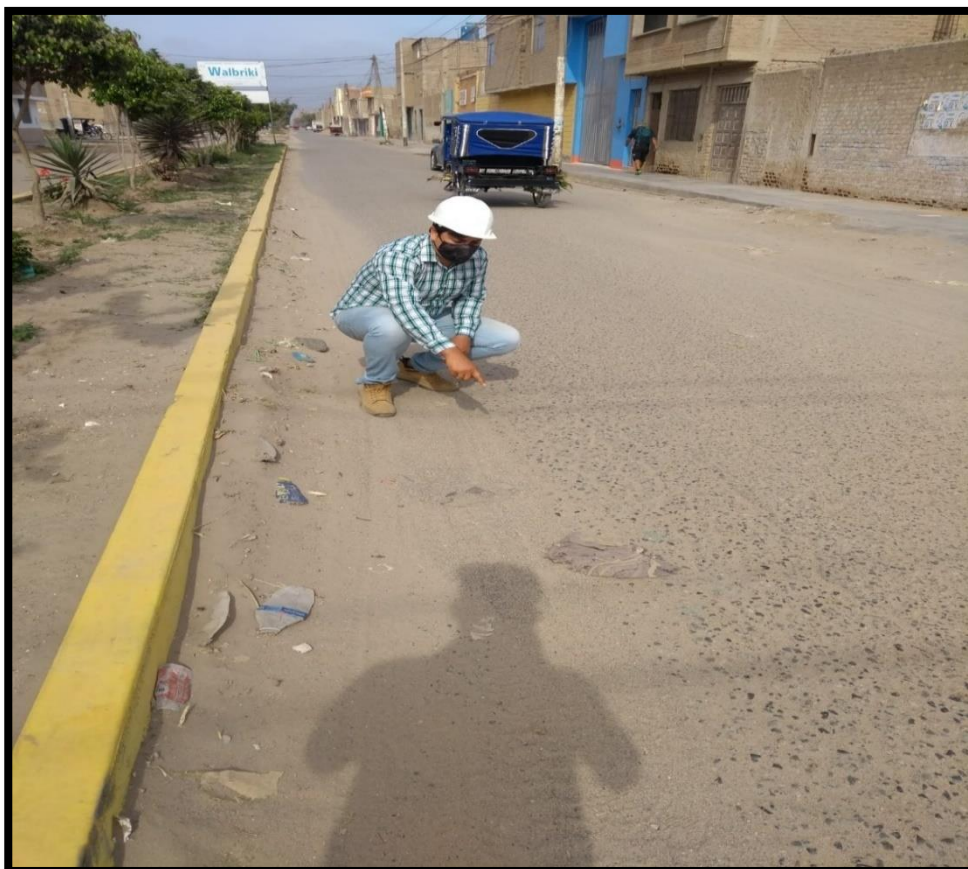
ILUSTRACIÓN 2: PULIMIENTO DE AGREGADOS

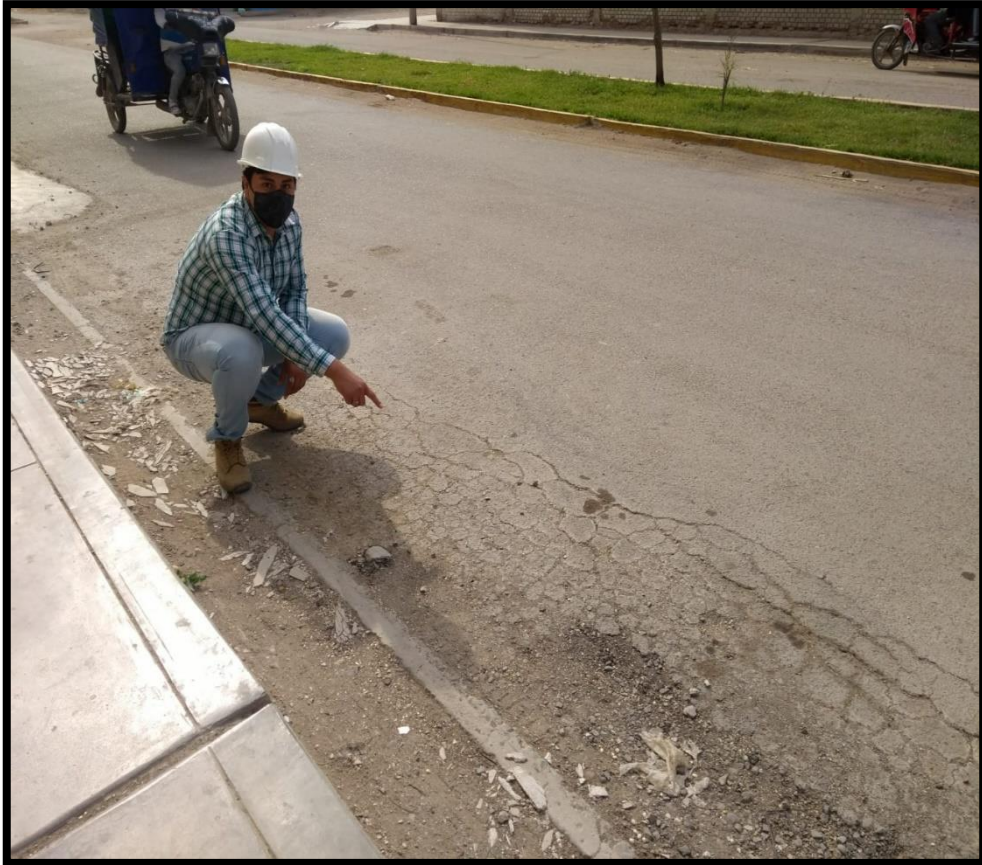
ILUSTRACIÓN 3: PIEL DE COCODRILO Y DESPRENDIMIENTO DE AGREGADOS

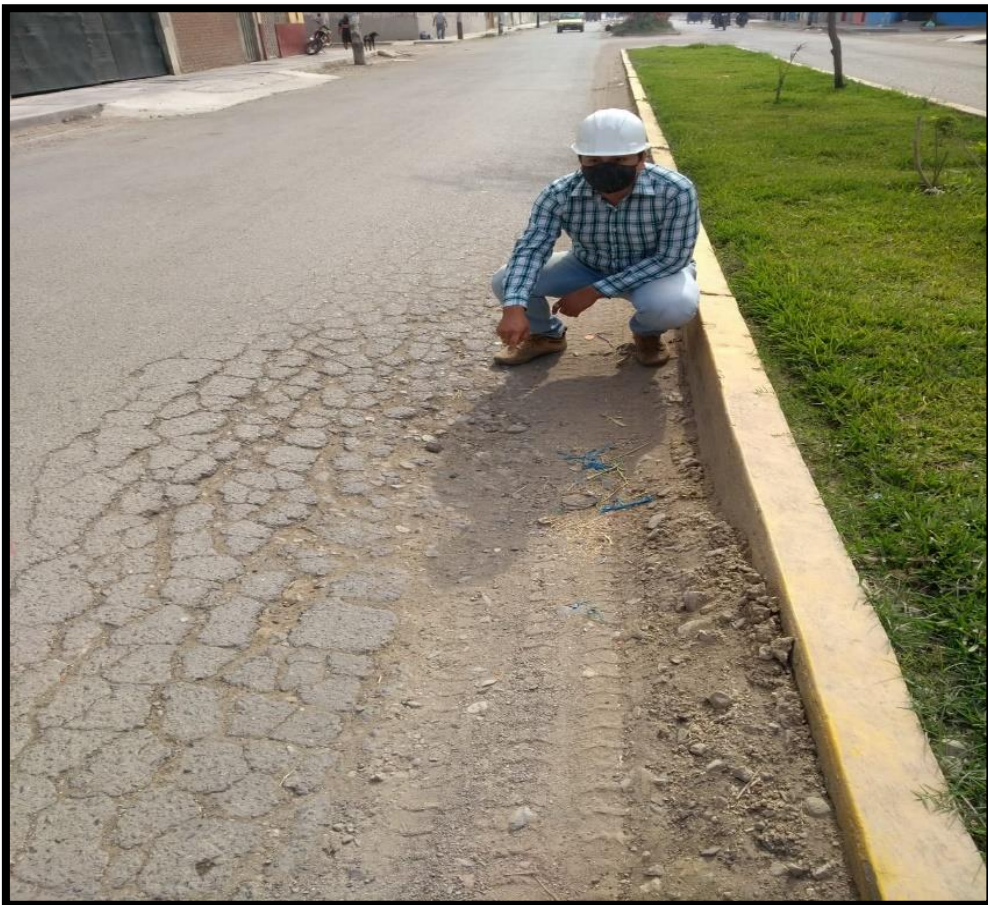
ILUSTRACIÓN 6: PIEL DE COCÓDRILO, AHUPELLAMIENTO Y DESPRENDIMIENTO DE MATERIALES.

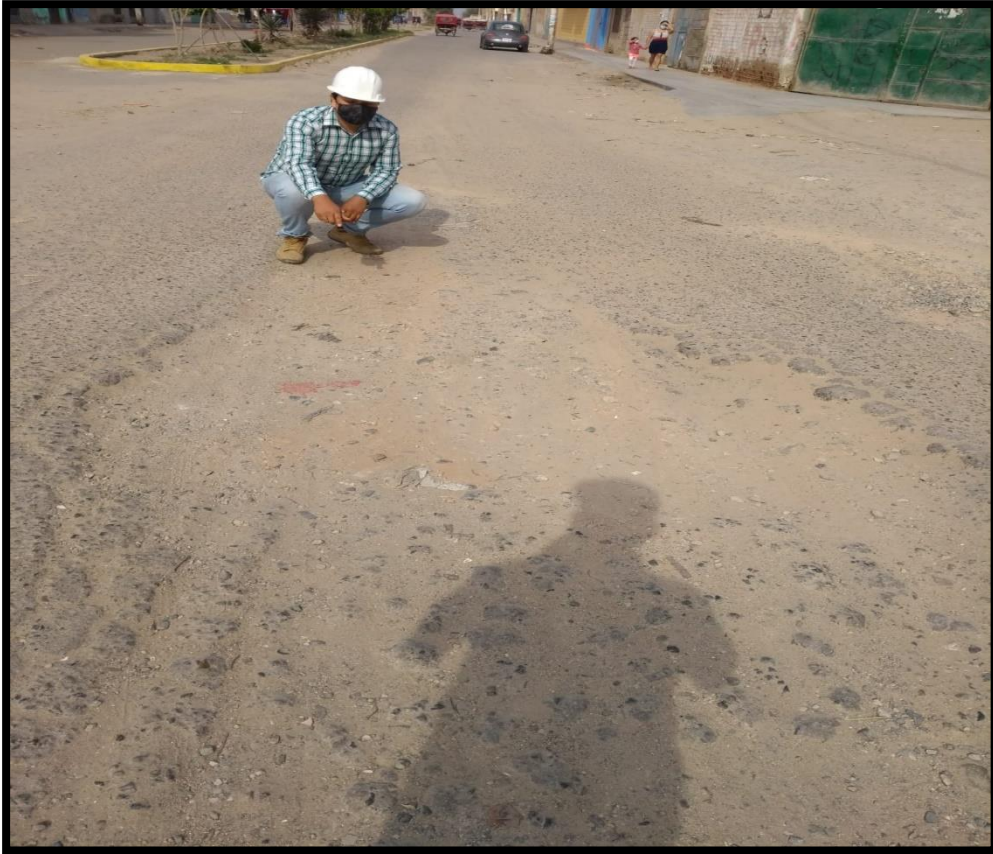
ILUSTRACIÓN 7: HUECOS, DESPRENDIMIENTO DE AGREGADOS, GRIETA LONGITUDINALES, AHUELLAMIENTO

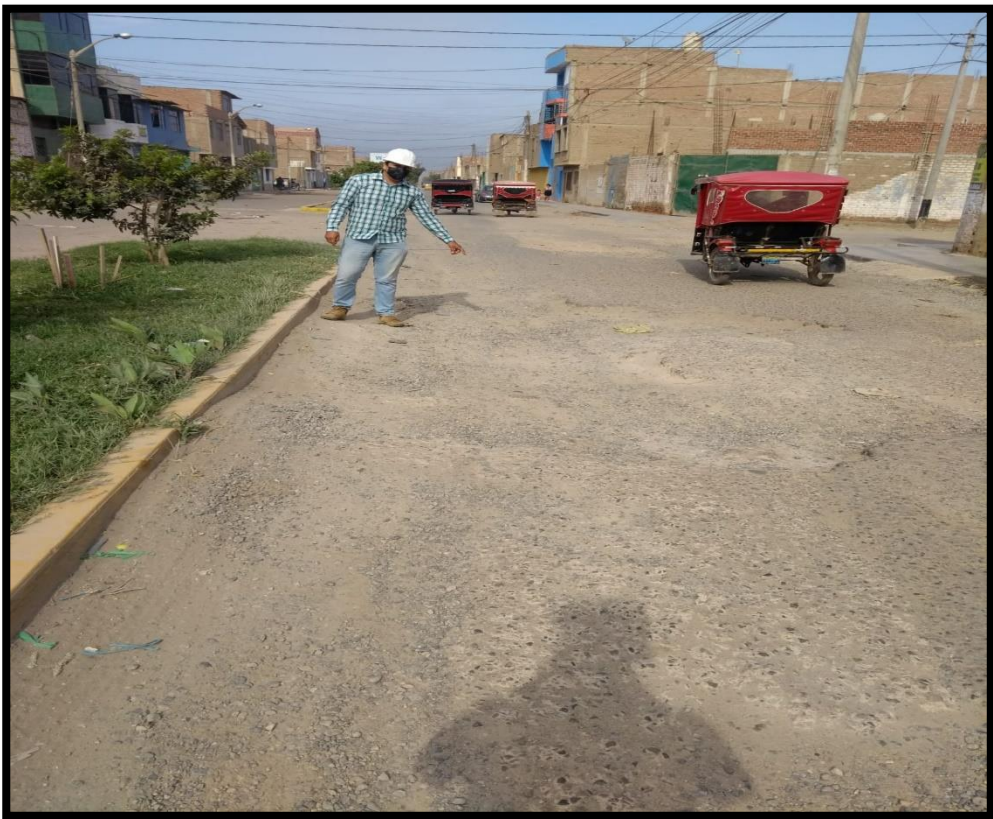
ILUSTRACIÓN 8: ABULTAMIENTOS Y HUNDIMIENTOS

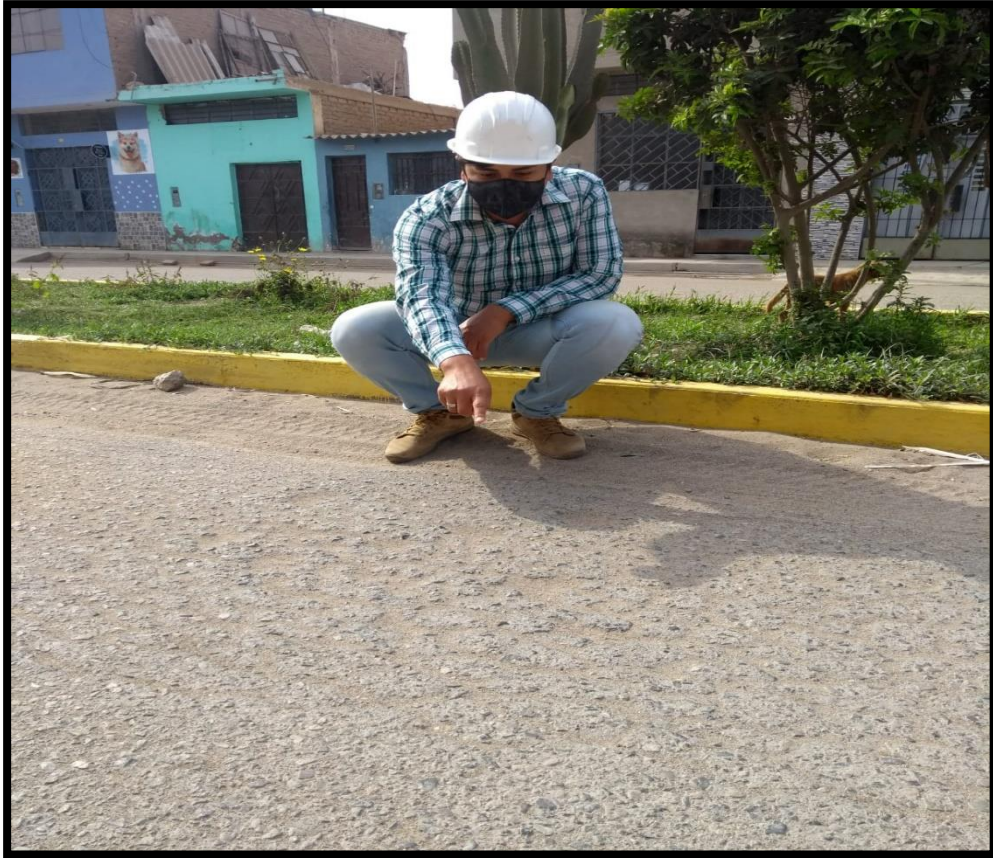
ILUSTRACIÓN 9: PULIMIENTO DE AGREGADOS

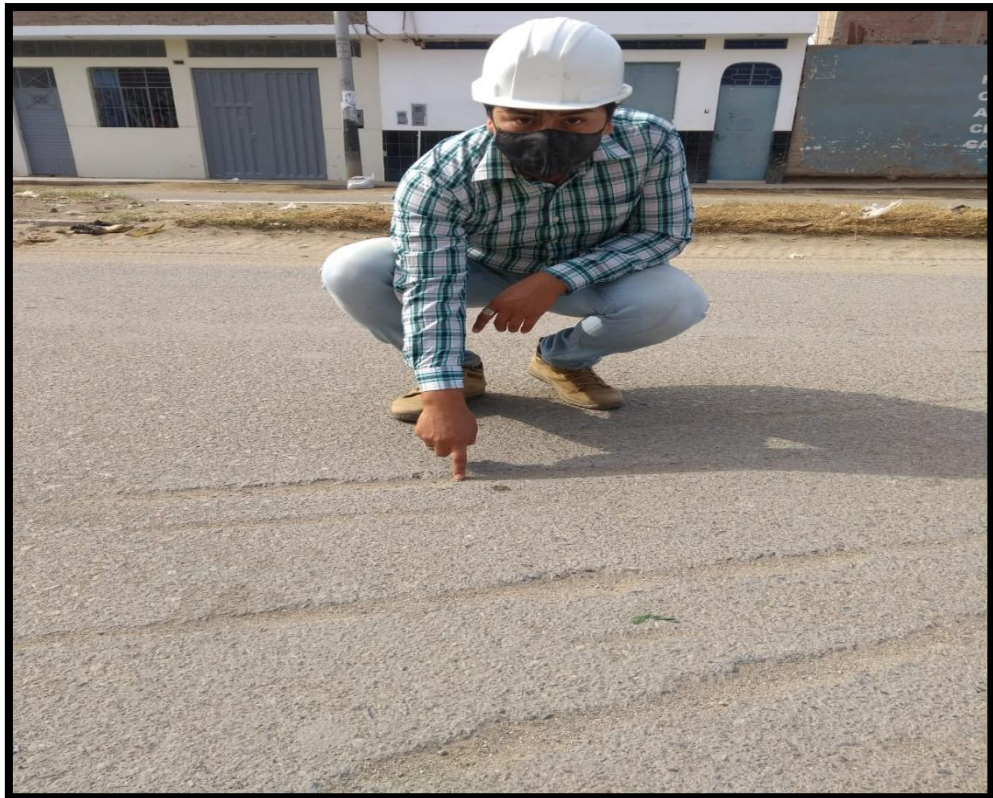
ILUSTRACIÓN 10: AGRIETAMIENTO Y HUNDIMIENTO.

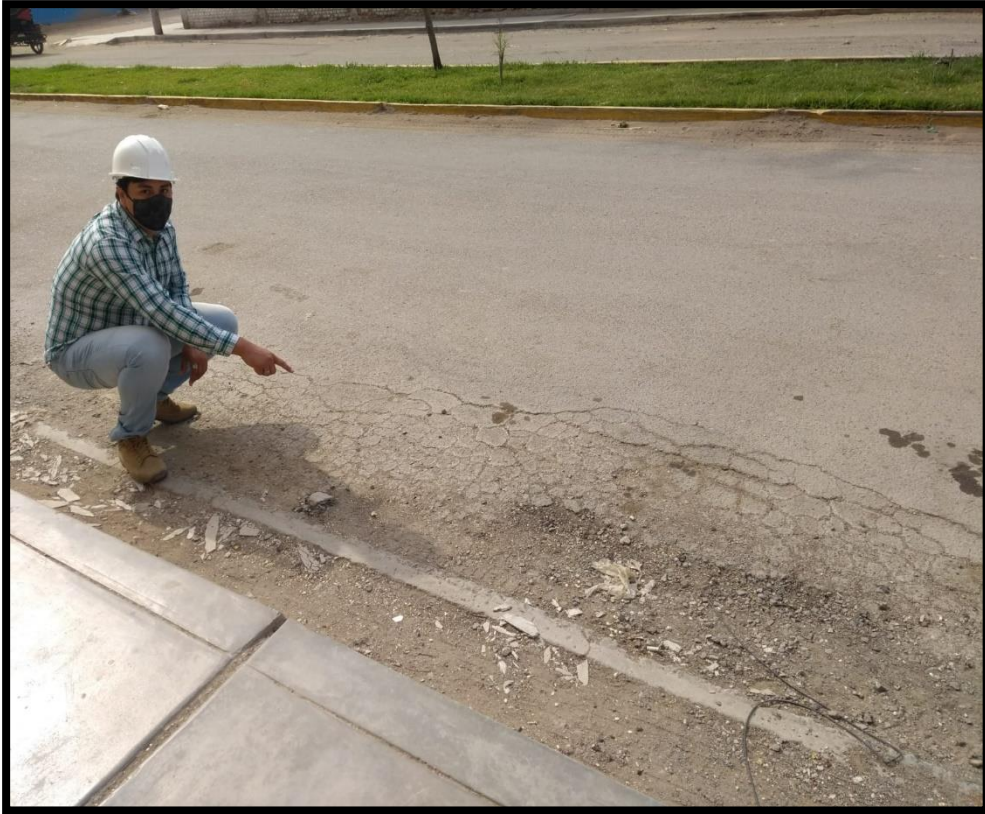
ILUSTRACIÓN 11: PIEL DE COCODRILO Y SEPARACIÓN DE AGREGADOS.

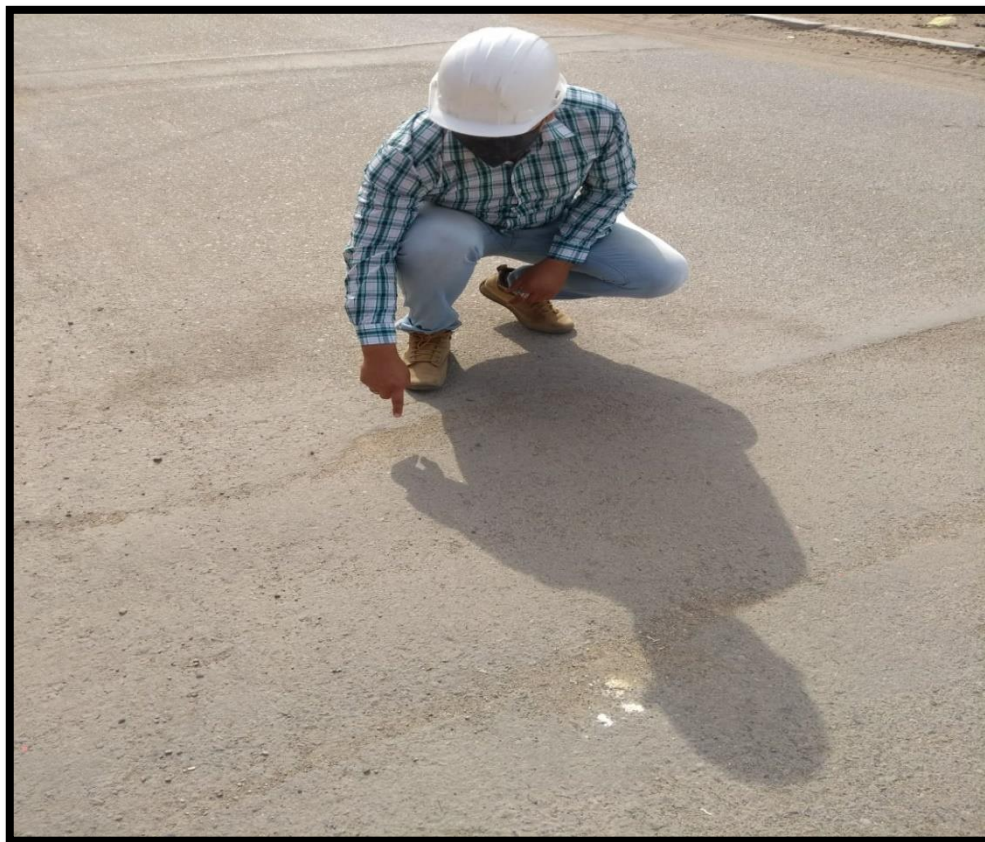
ILUSTRACIÓN 12: GRIETAS TRANSVERSALES.

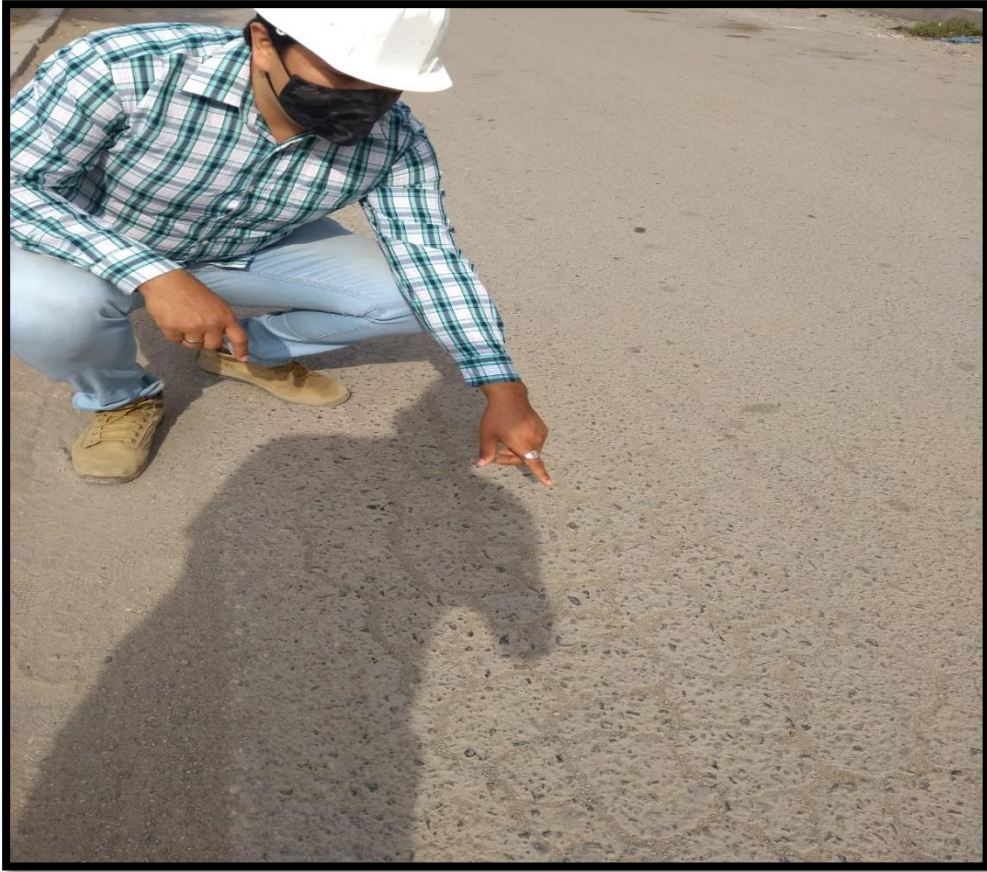
ILUSTRACIÓN 13: PULIMIENTO DE AGREGADOS

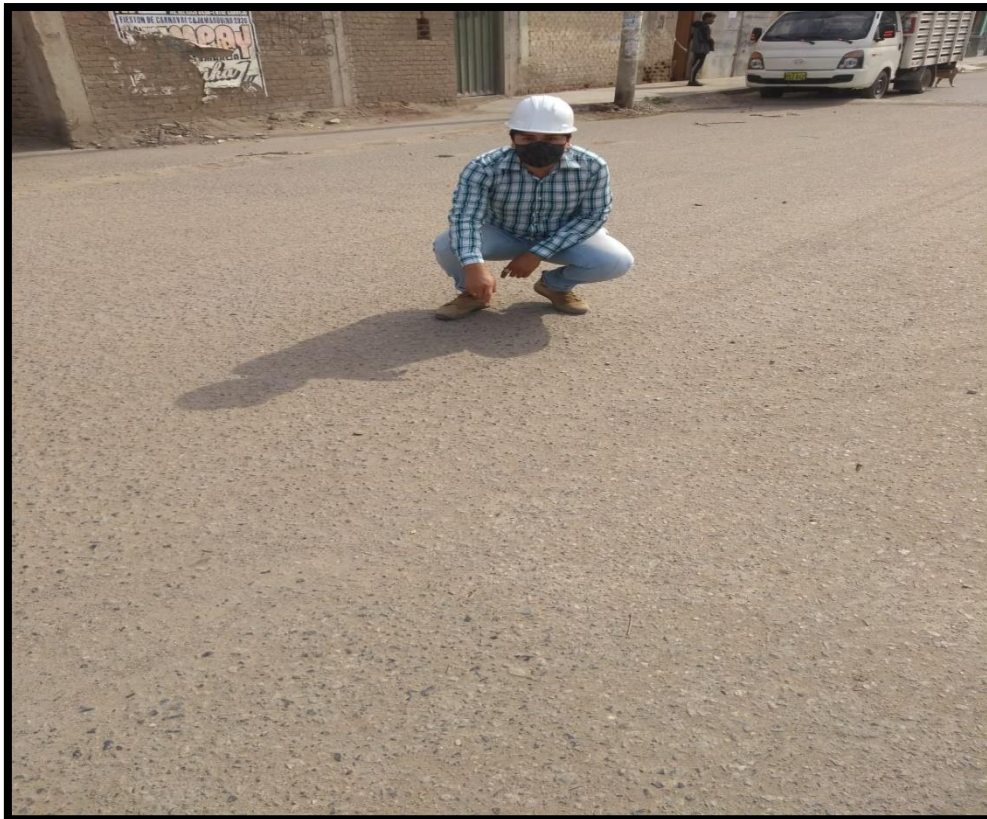
ILUSTRACIÓN 14: PULIMIENTO DE AGREGADOS Y AGRIETAMIENTO.

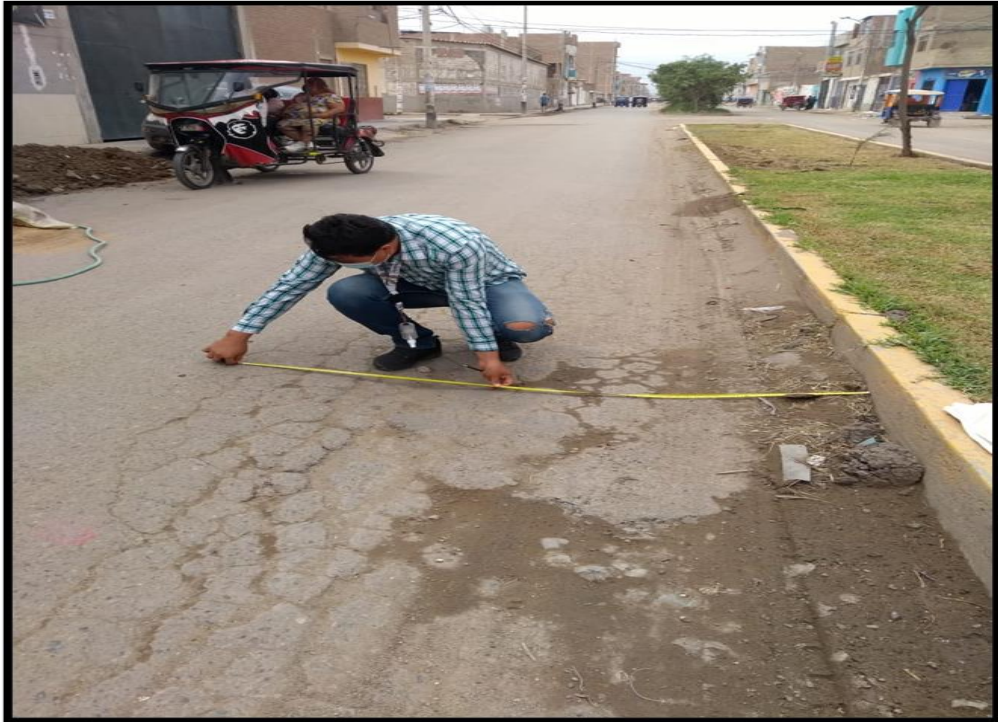
ILUSTRACIÓN 15: PIEL DE COCODRILO, AHUELLAMIENTO.

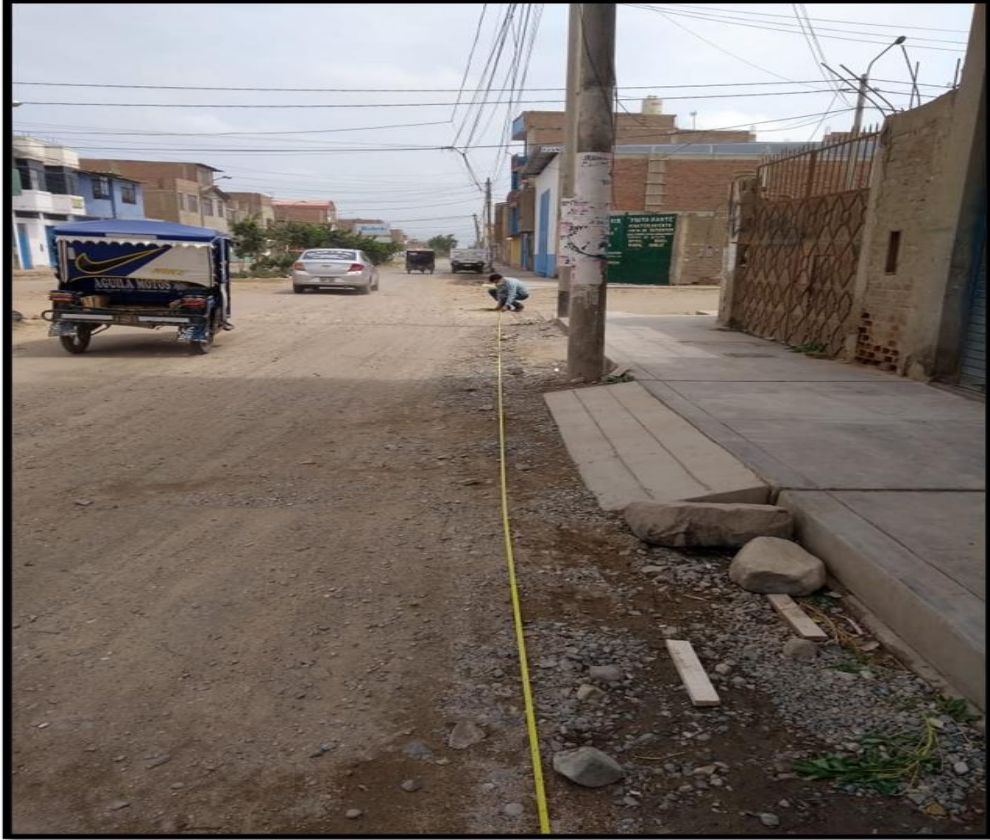
ILUSTRACIÓN 17: DESPRENDIMIENTO DE AGREGADOS.

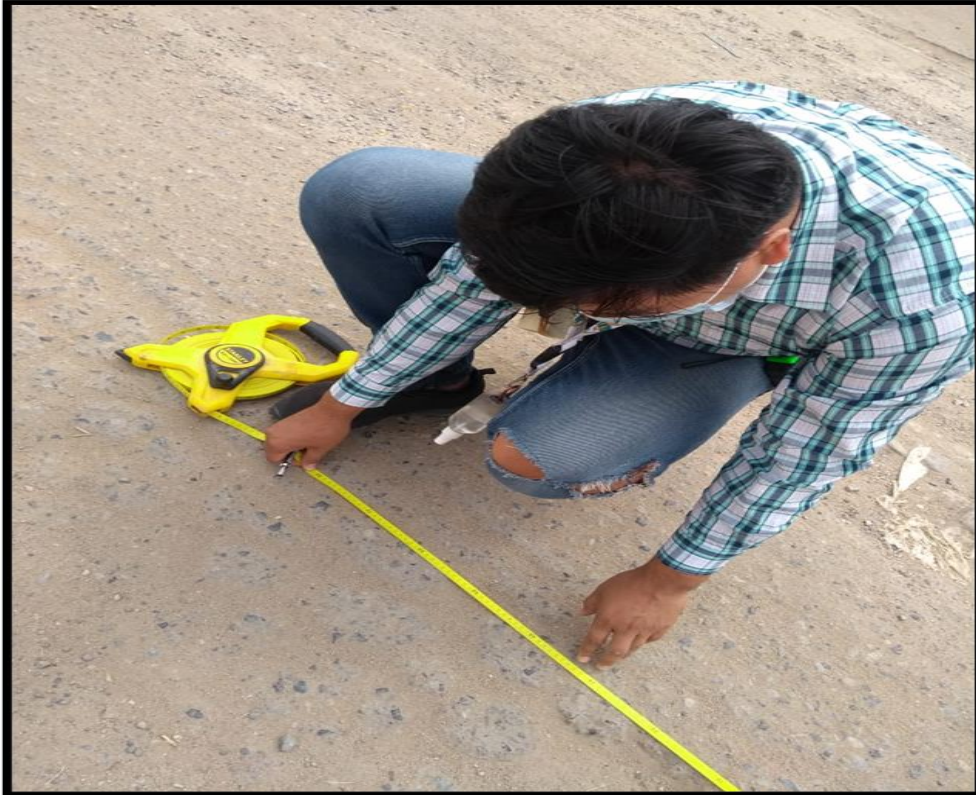
ILUSTRACIÓN 18: GRIETAS LONGITUDINALES, PULIMIENTO DE AGREGADOS.

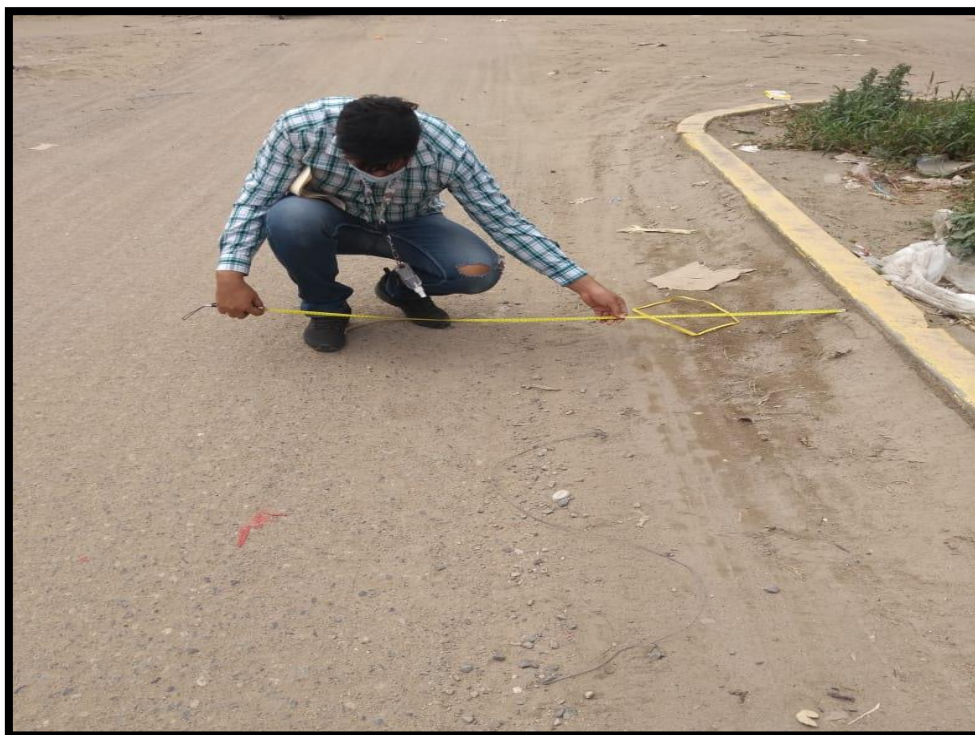
ILUSTRACIÓN 19: PULIMIENTO DE AGREGADOS, AHUELLAMIENTO.

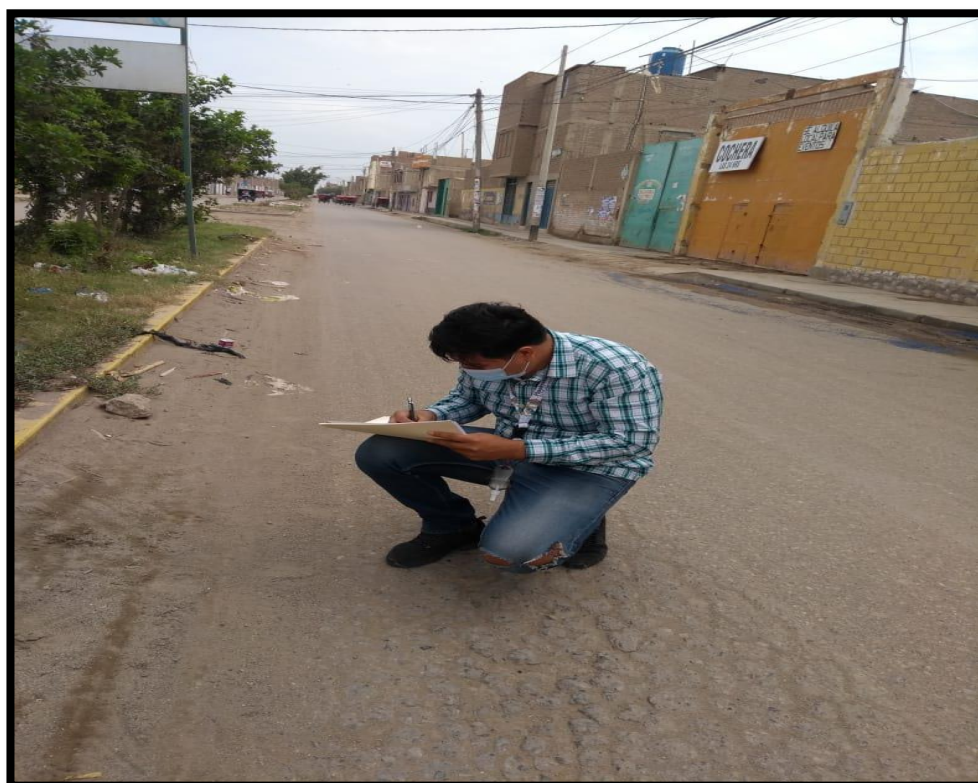
ILUSTRACIÓN 20: PIEL DE COCODRILO, AGRIETAMIENTO EN BLOQUE.

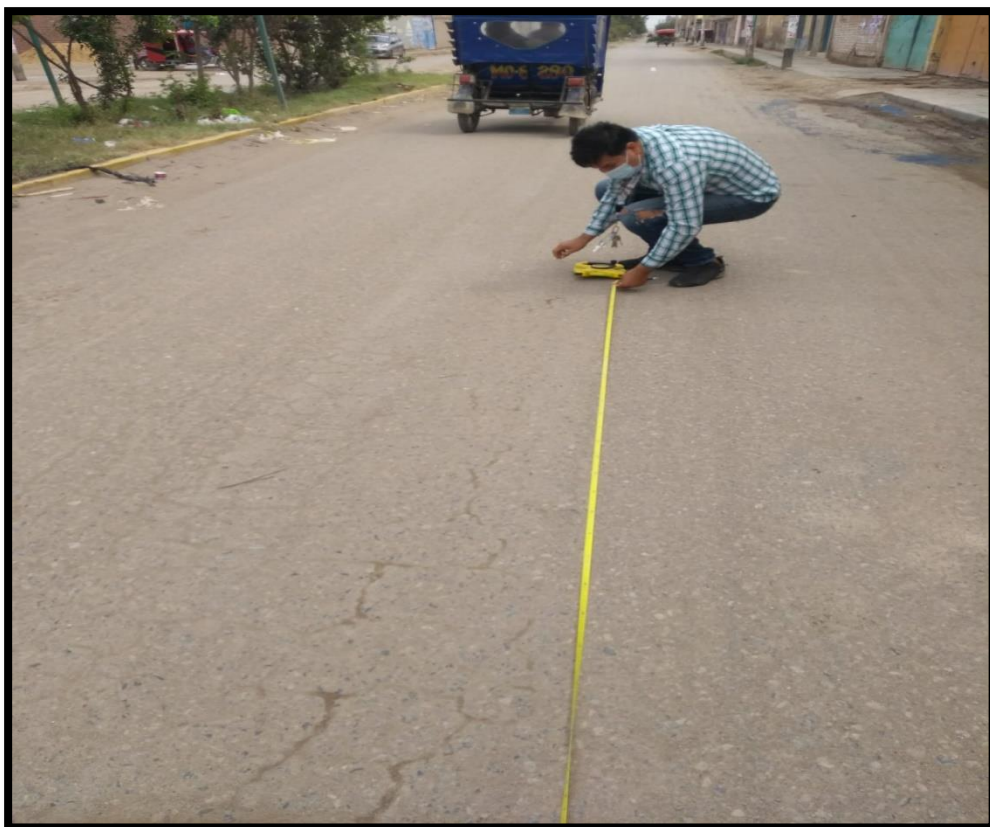
ILUSTRACIÓN 21: AGRIETAMIENTO EN BLOQUE.

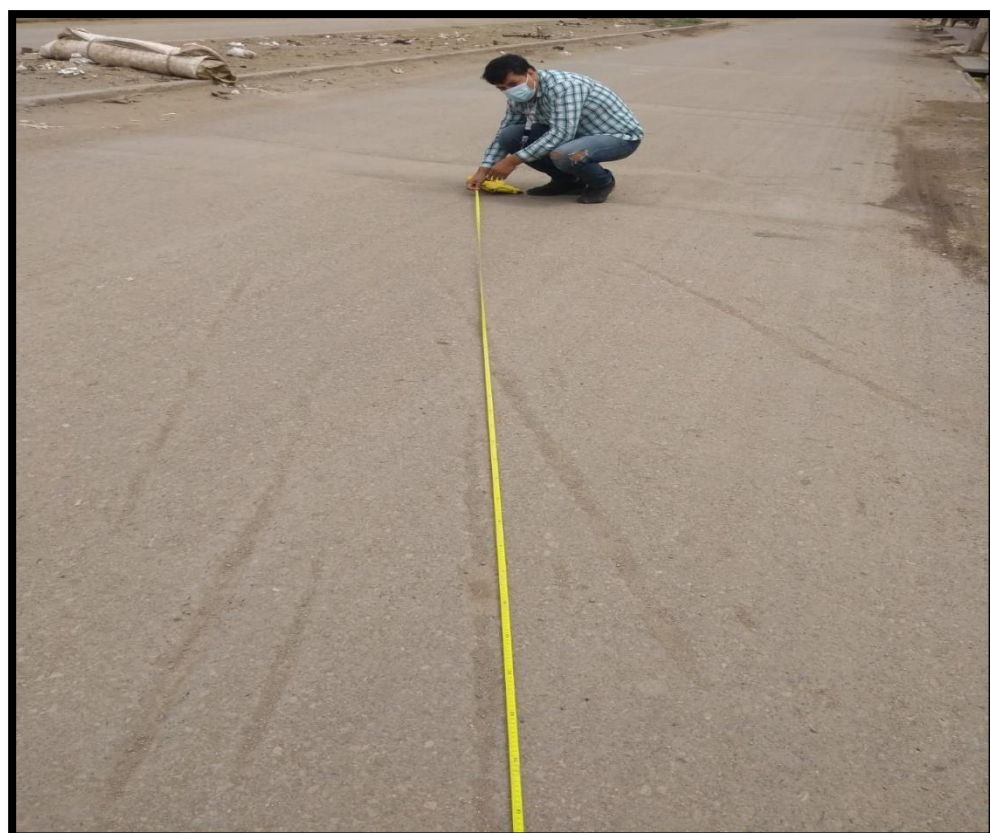
ILUSTRACIÓN 22: GRIETAS LONGITUDINALES.

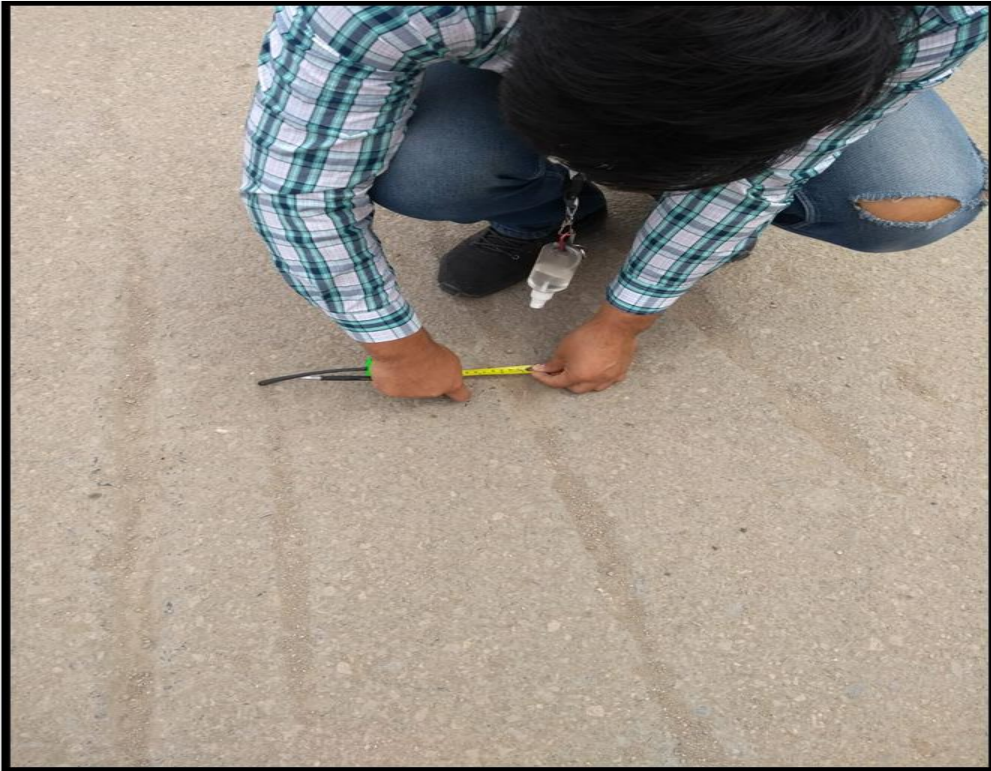
ILUSTRACIÓN 23: GRIETAS LONGITUDINALES.

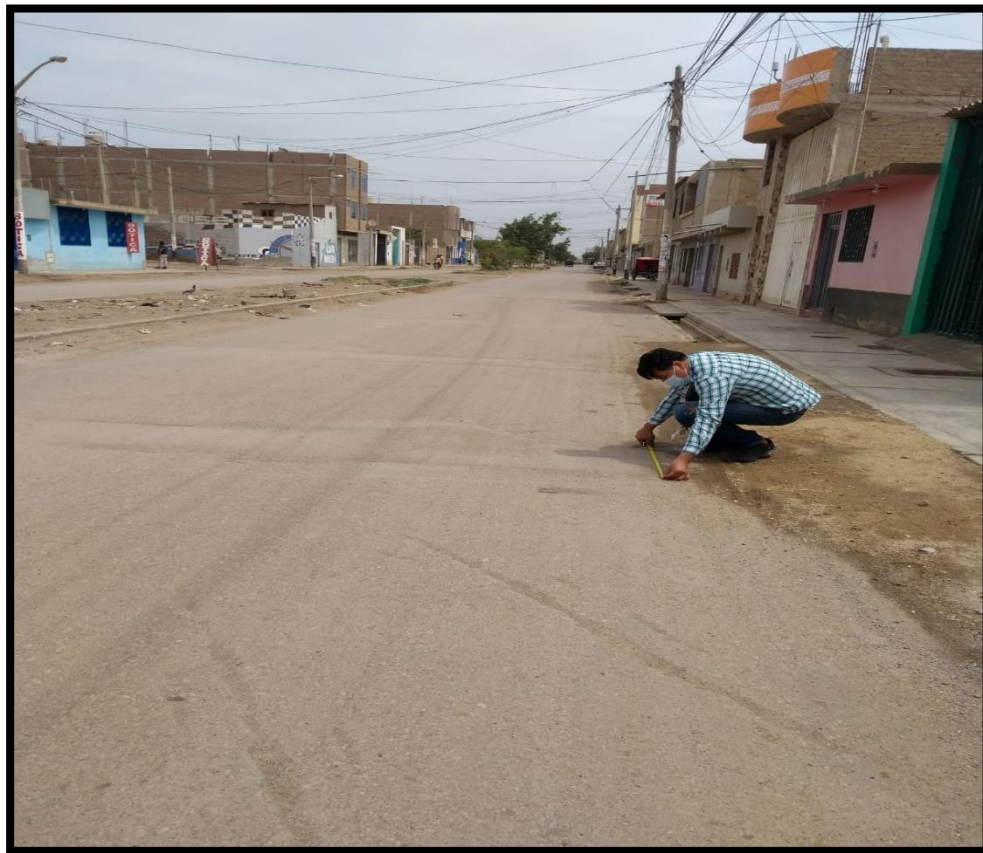
ILUSTRACIÓN 24: PARCHEO, GRIETAS LONGITUDINALES.

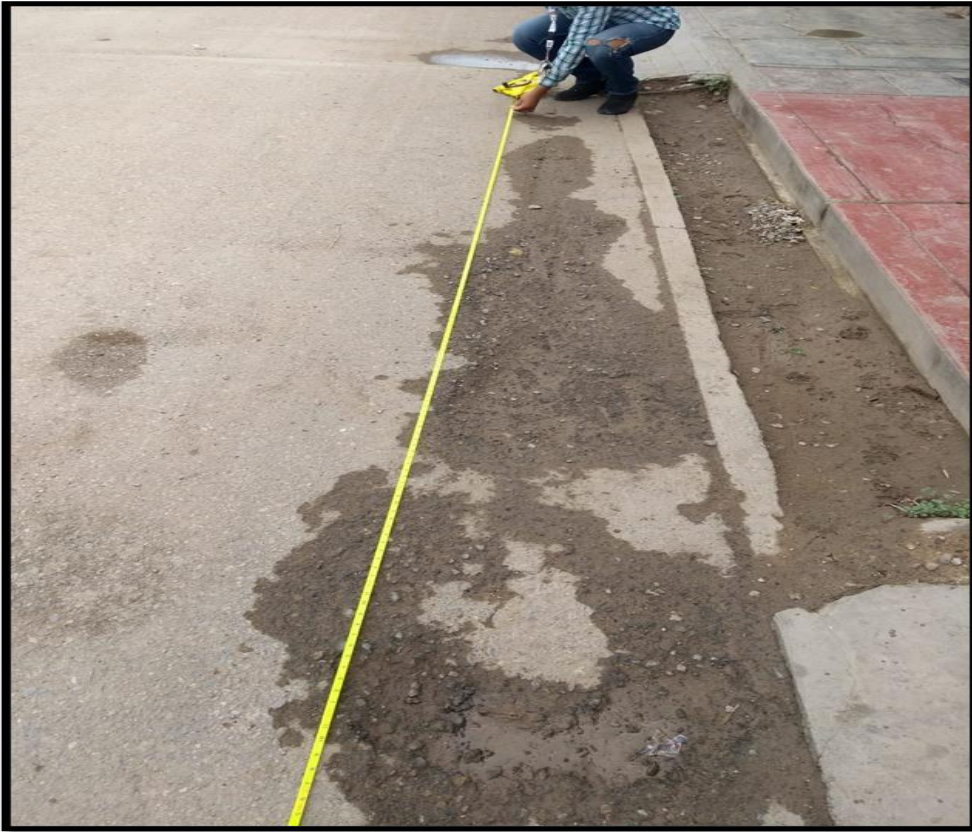
ILUSTRACIÓN 25: DESPRENDIMIENTO DE AGREGADOS.

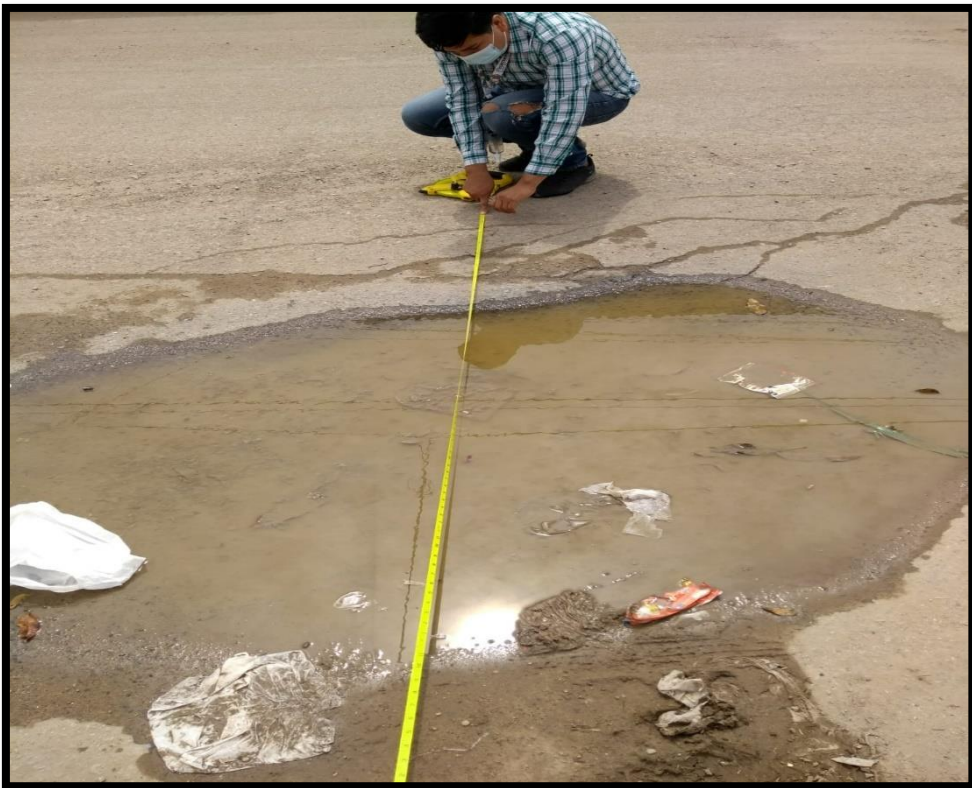
ILUSTRACIÓN 26: HUECO, GRIETAS LONGITUDINALES.

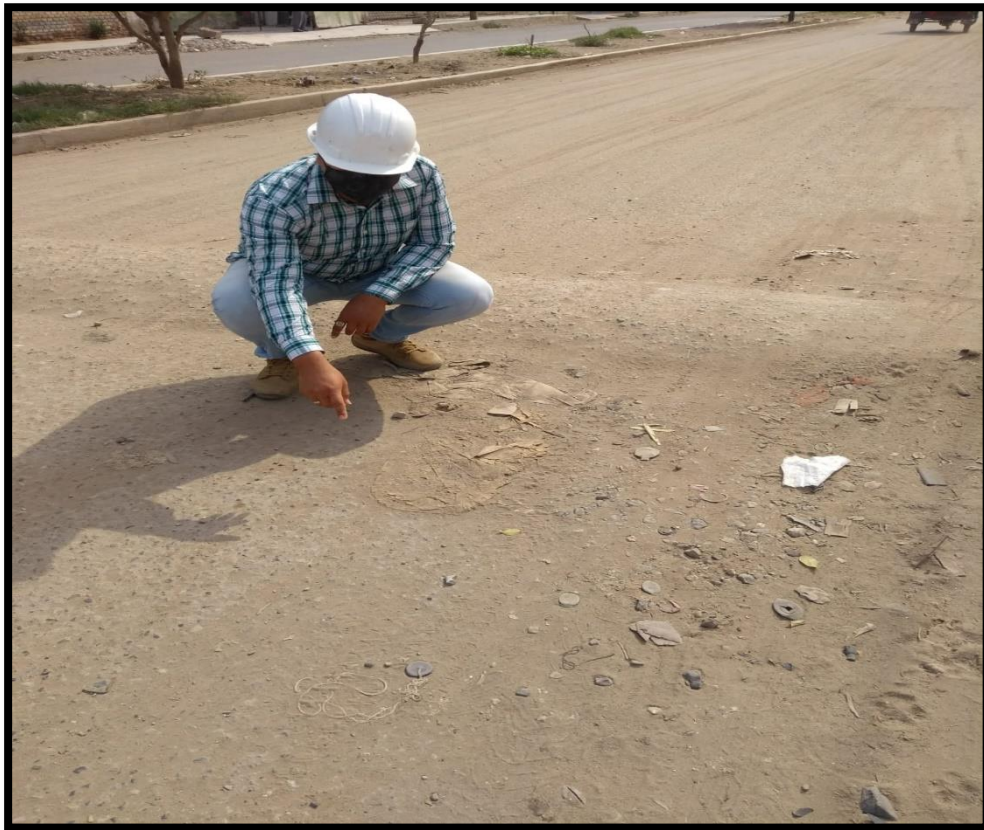
ILUSTRACIÓN 27: PULIMIENTO DE AGREGADOS.

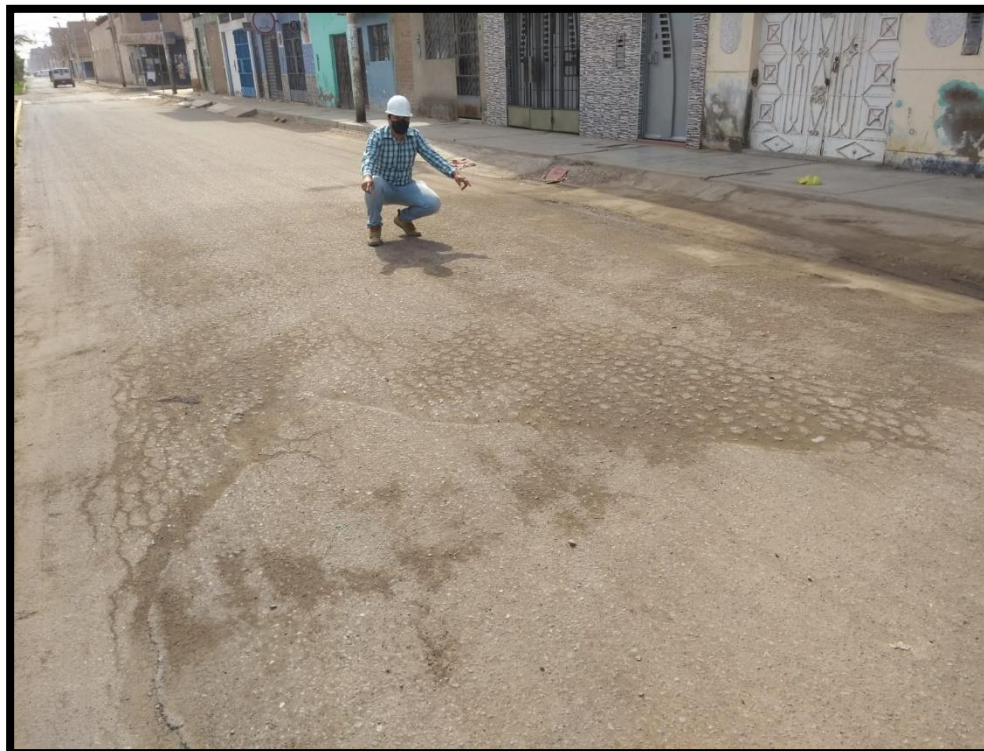
ILUSTRACIÓN 28: PIEL DE COCODRILO, GRIETAS PARABÓLICAS, PULIMIENTO DE AGREGADOS.

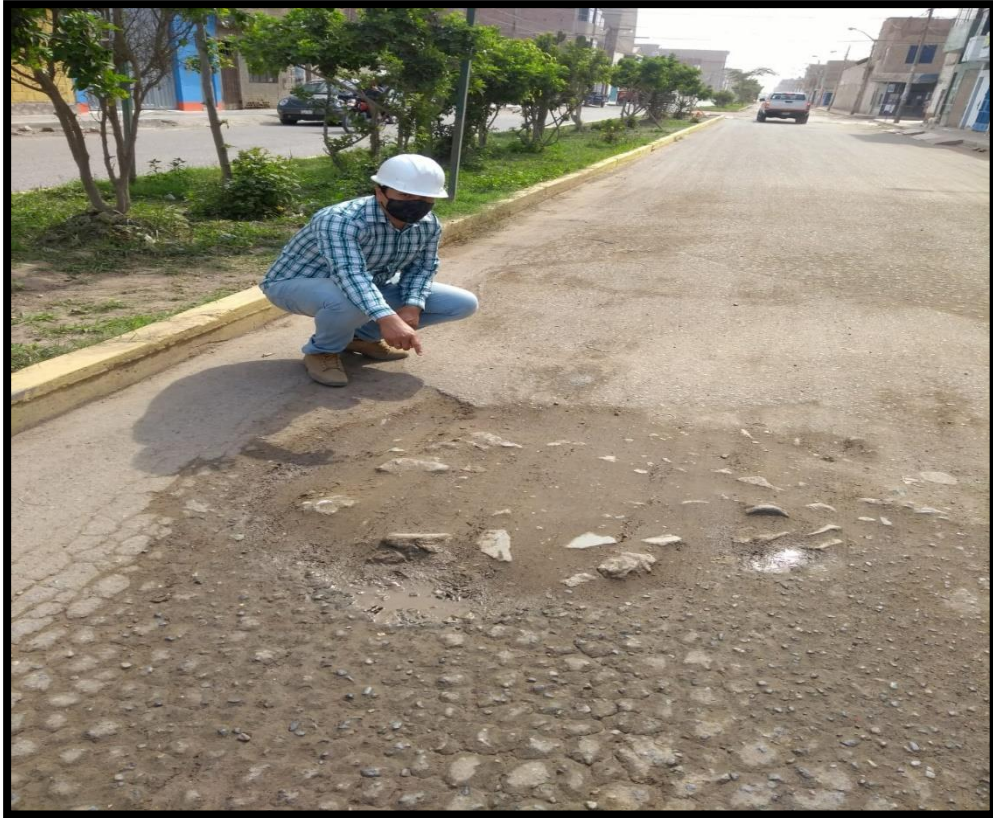
ILUSTRACIÓN 29: PIEL DE COCODRILO, HUNDIMIENTO, DESPRENDIMIENTO DE AGREGADOS.

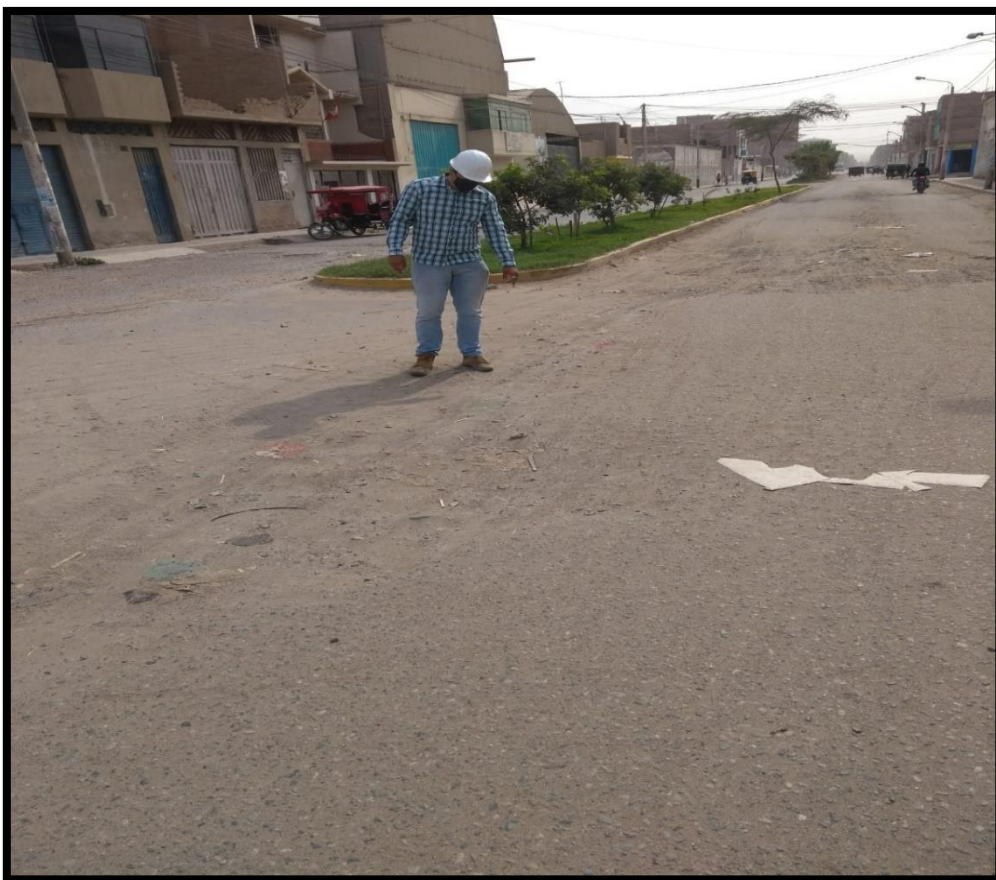
ILUSTRACIÓN 30: DESPRENDIMIENTO DE AGREGADOS, HUNDIMIENTO, PULIMIENTO DE AGREGADOS.

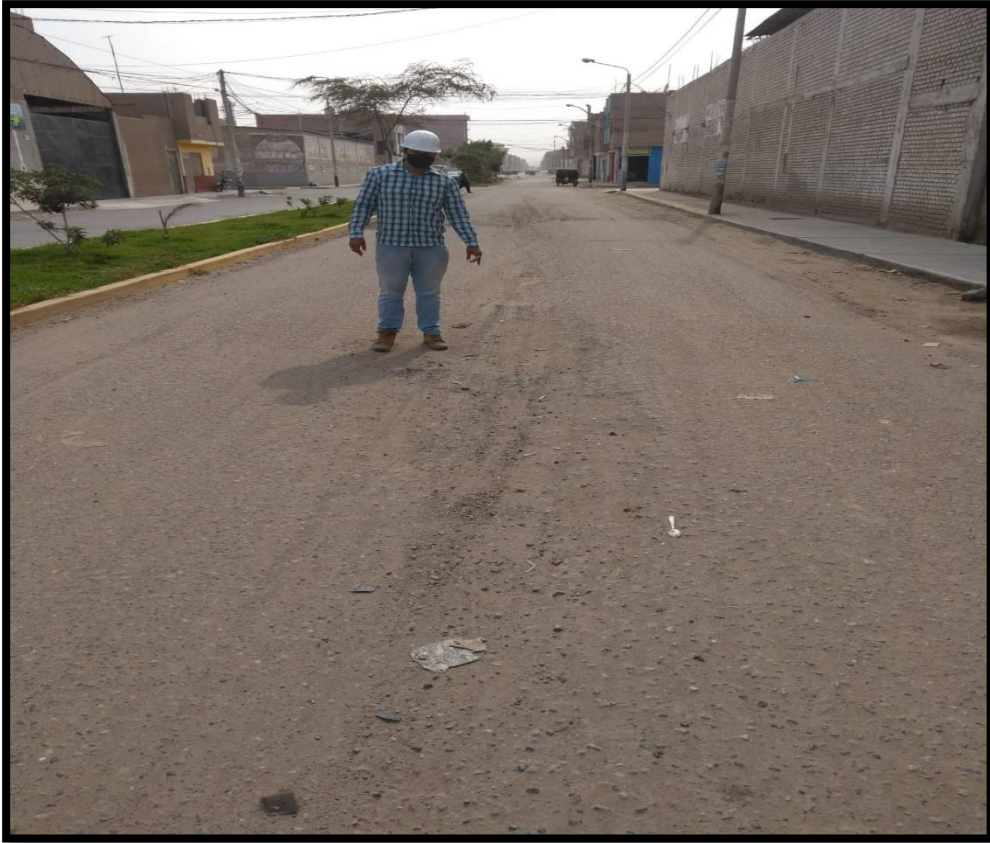
ILUSTRACIÓN 31: AGRIETAMIENTO, DESPRENDIMIENTO DE AGREGADOS, PULIMIENTO DE AGREGADOS.
