Evaluación del pavimento flexible utilizando el método PCI en la
avenida Mexico cuadras 32 – 37 José Leonardo Ortiz, Chiclayo.

TESIS PARA OBTENER EL TÍTULO PROFESIONAL DE:

Ingeniero Civil.

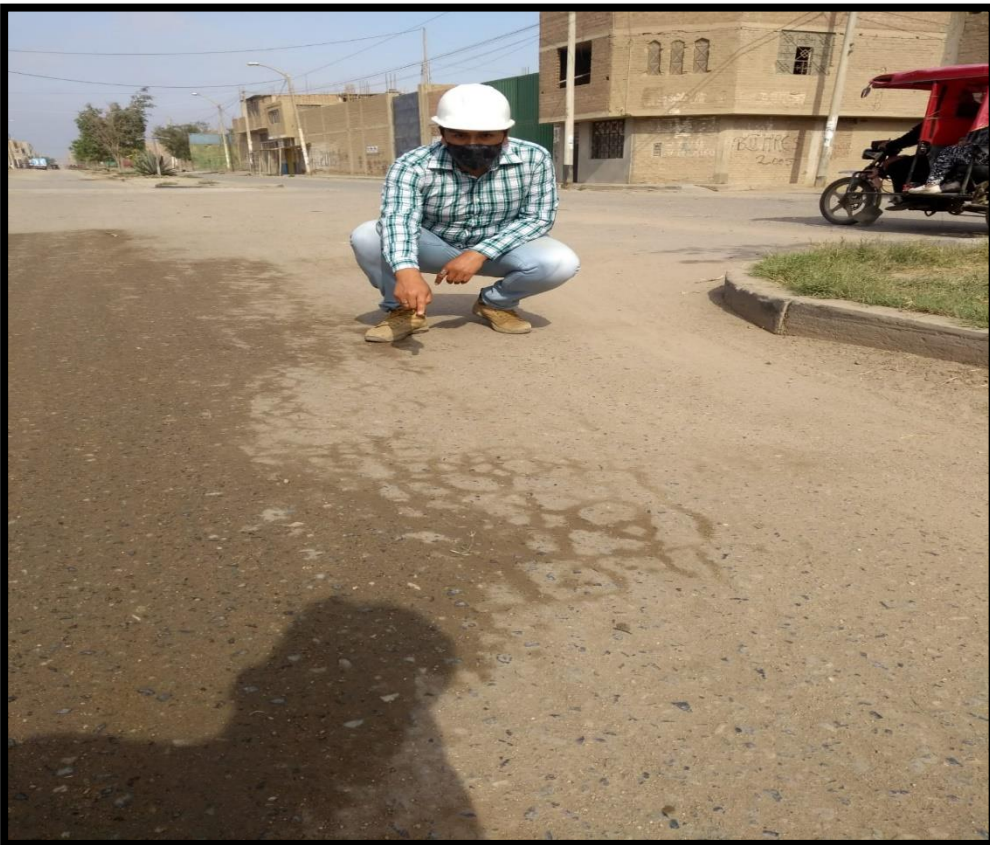
ILUSTRACIÓN 32: PIEL DE COCODRILO, PULIMIENTO DE AGREGADOS.

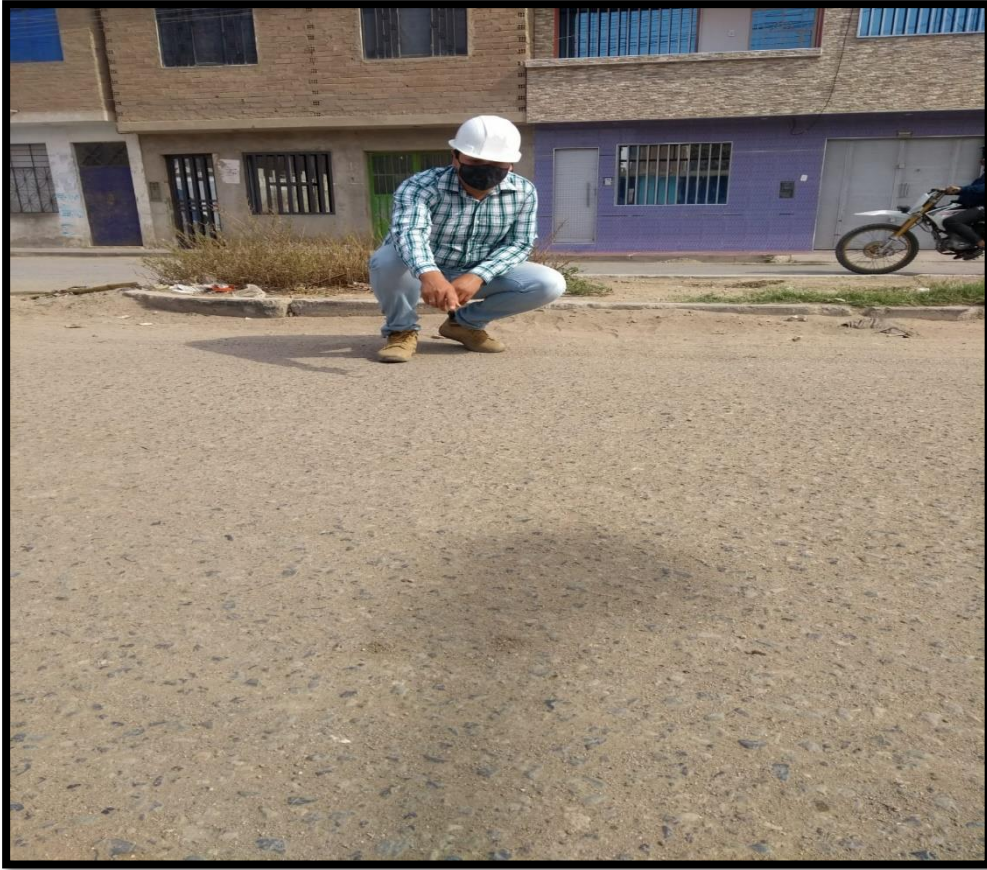
ILUSTRACIÓN 33: PULIMIENTO DE AGREGADOS.

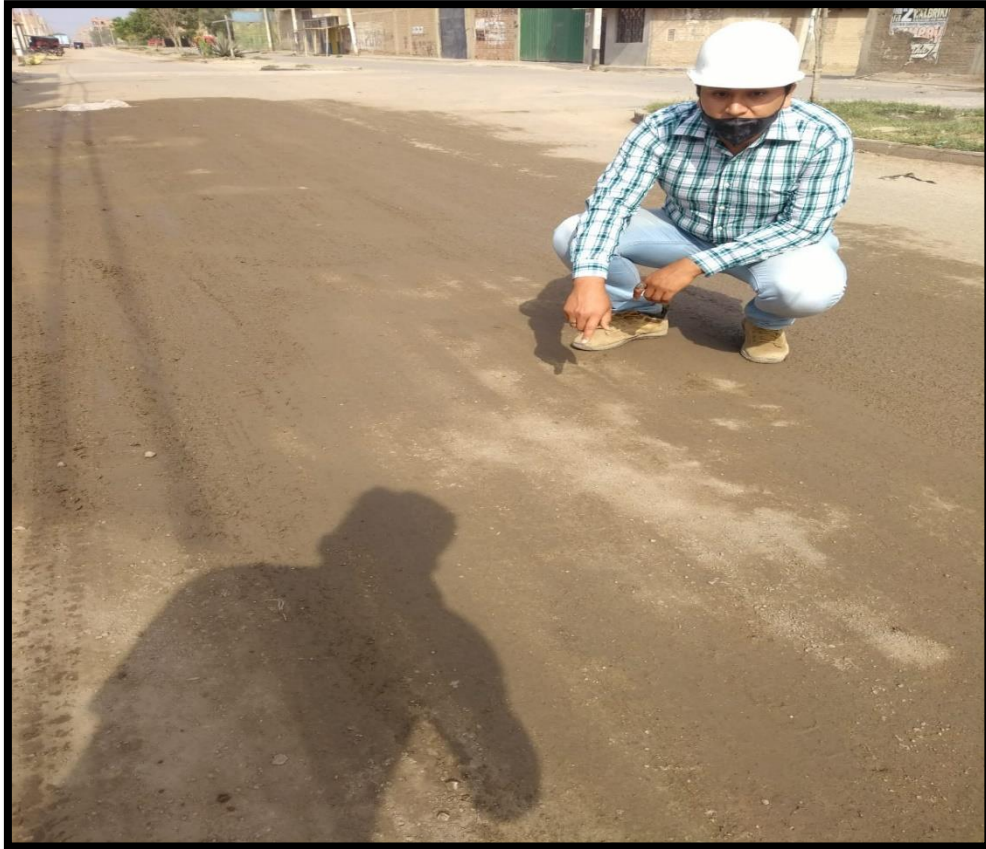
ILUSTRACIÓN 35: DESPRENDIMIENTO DE AGREGADOS.

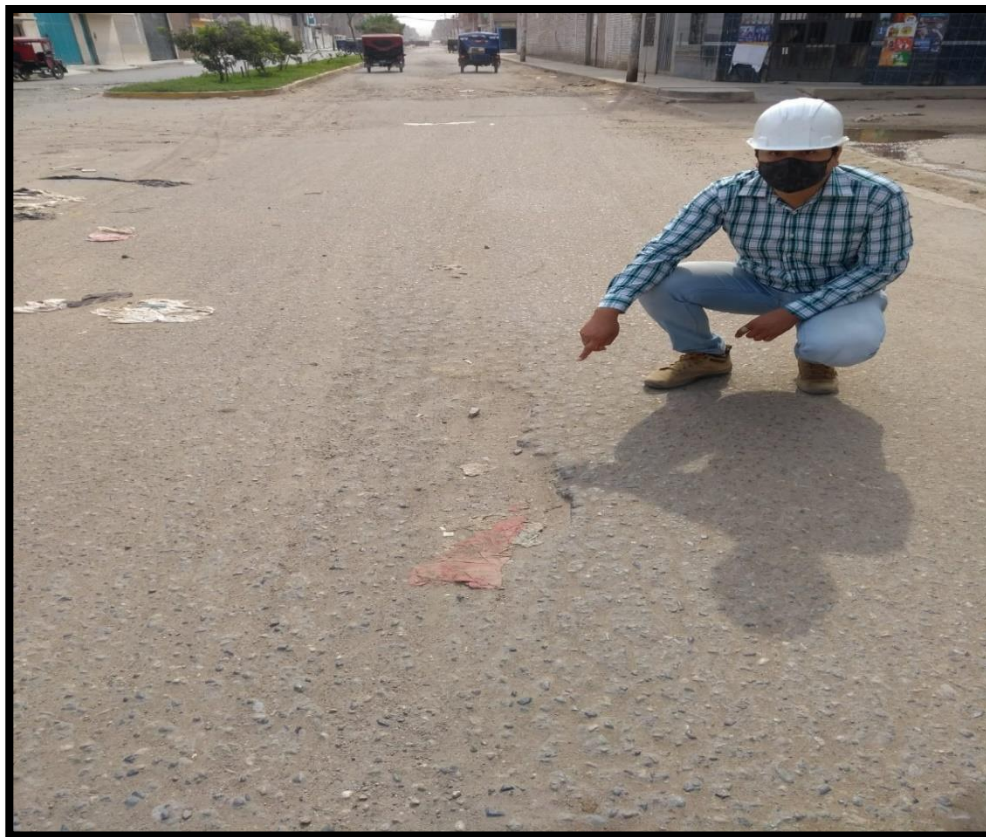
ILUSTRACIÓN 36: HUECO, PULIMIENTO DE AGREGADOS.

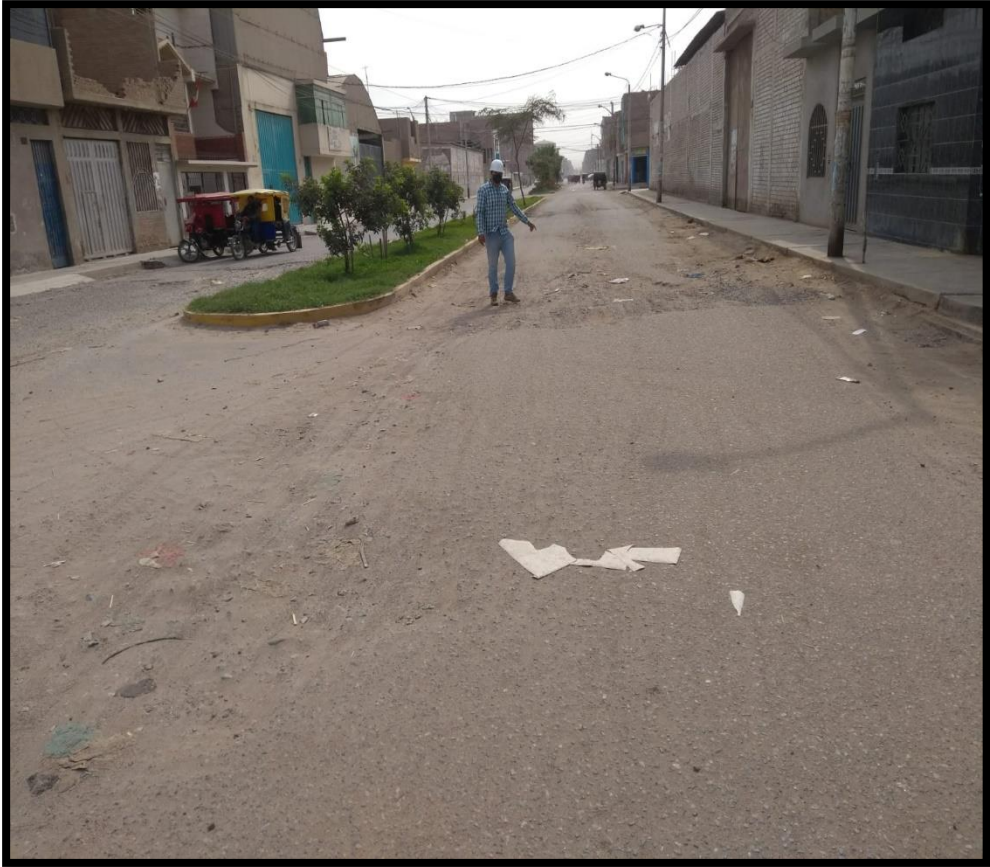
ILUSTRACIÓN 37: AGRIETAMIENTO, HUNDIMIENTO, DESPRENDIMIENTO DE AGREGADOS.

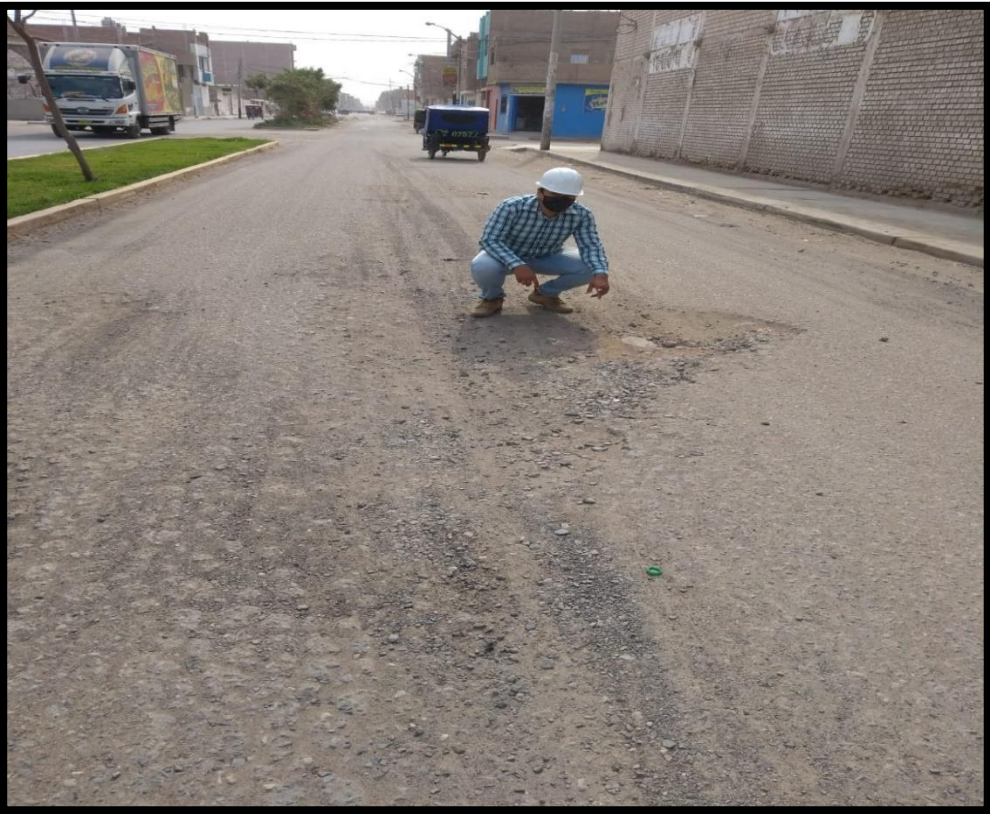
ILUSTRACIÓN 38. DESPRENDIMIENTO DE AGREGADOS, AGRIETAMIENTO EN BLOQUE, HUNDIMIENTO.

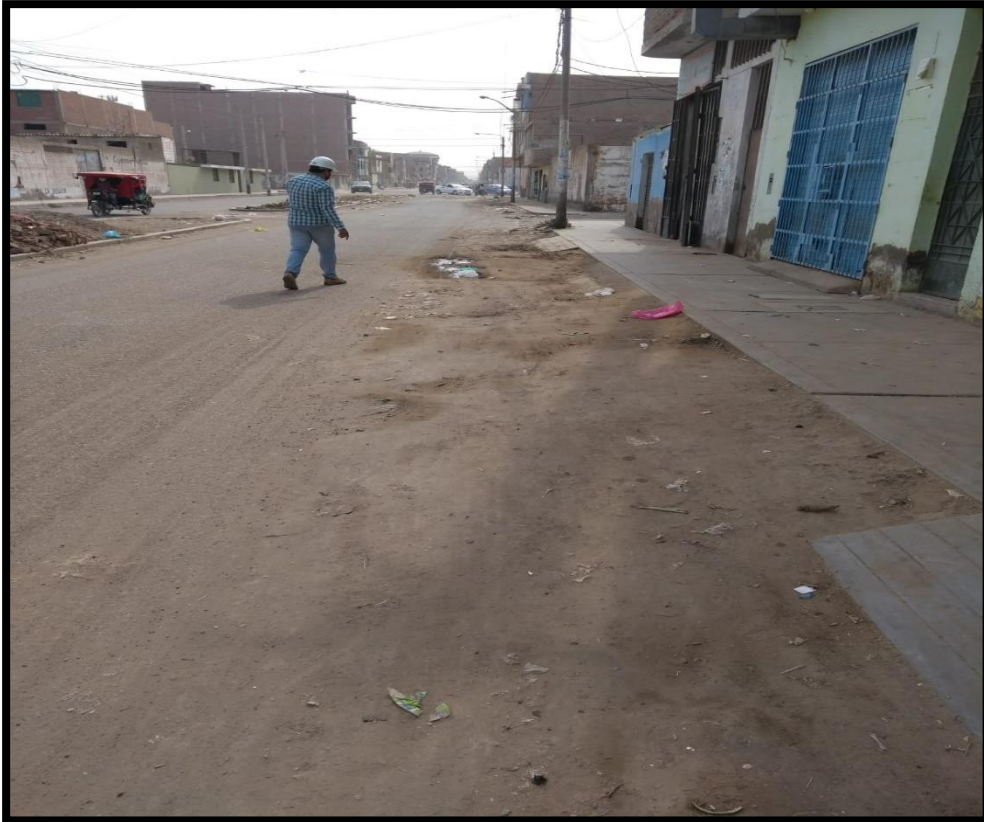
ILUSTRACIÓN 39: PULIMIENTO DE AGREGADOS, HUNDIMIENTO.

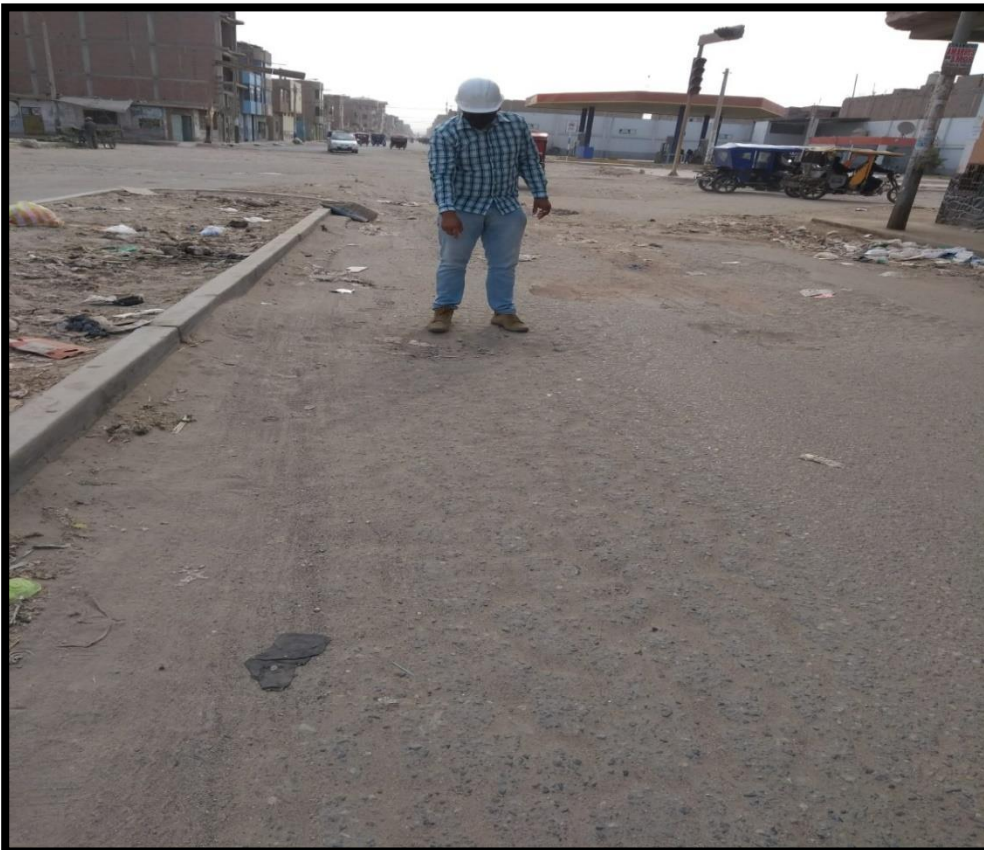
ILUSTRACIÓN 40: GRIETAS EN BLOQUE.

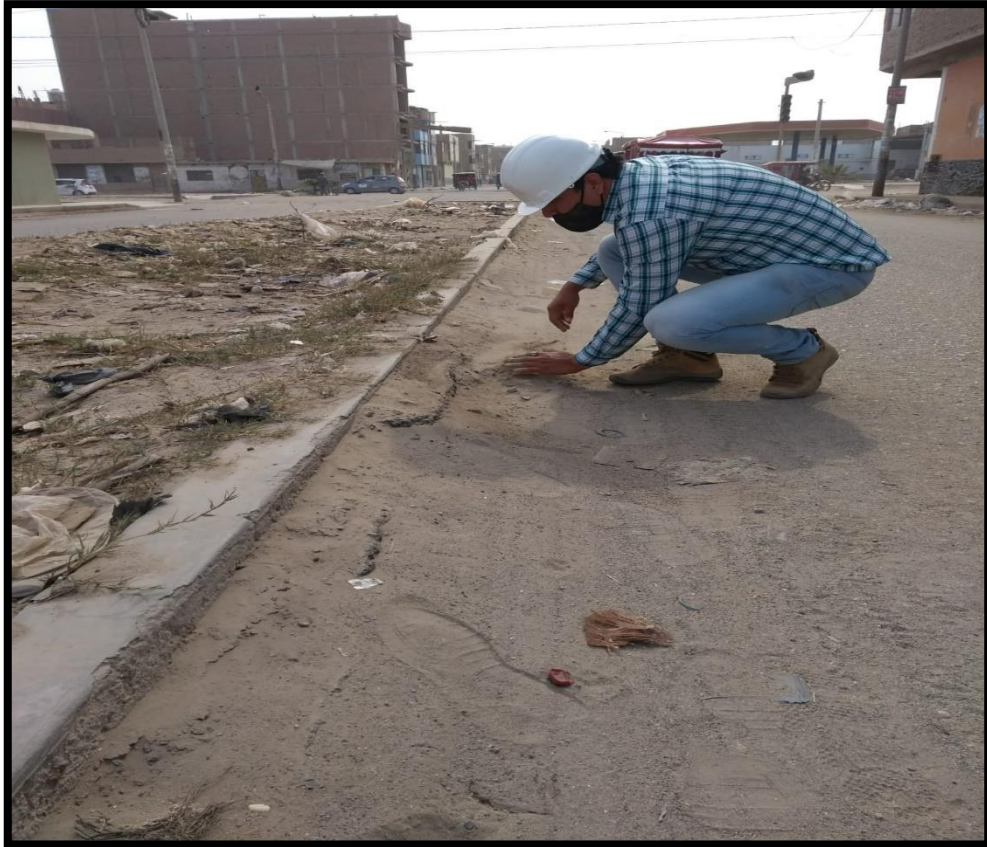
ILUSTRACIÓN 41: HUNDIMIENTO, PULIMIENTO DE AGREGADOS.

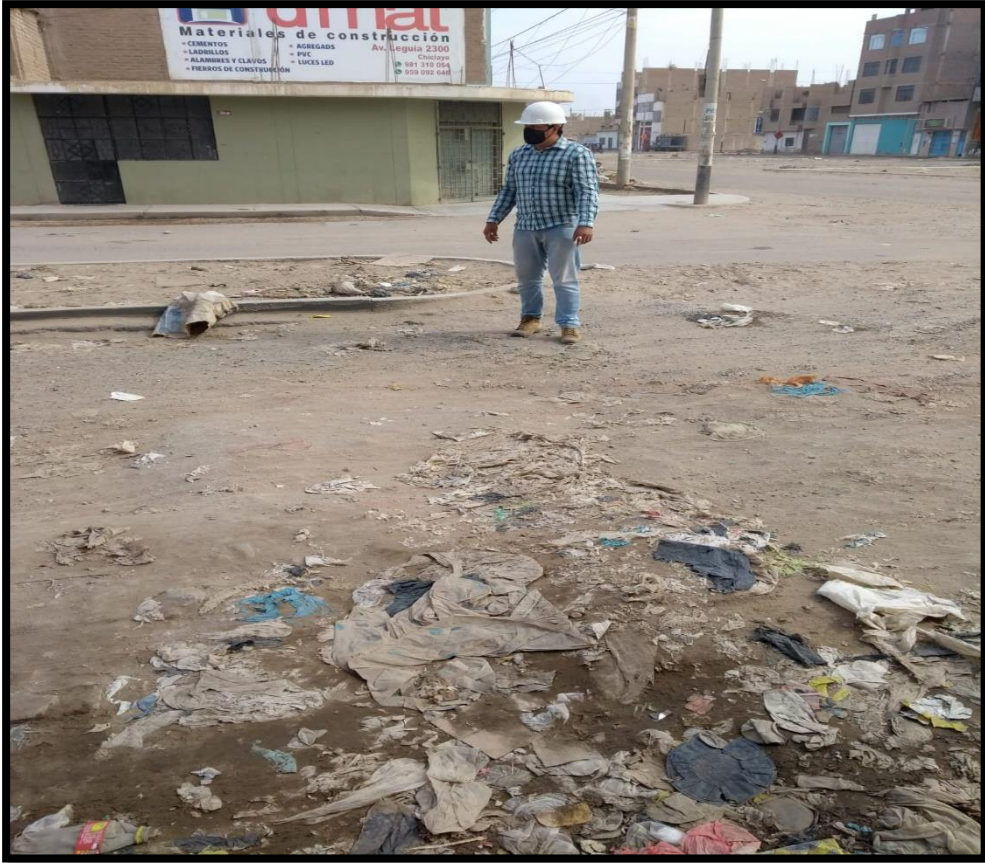
ILUSTRACIÓN 1143: HUNDIMIENTO, HUECOS.

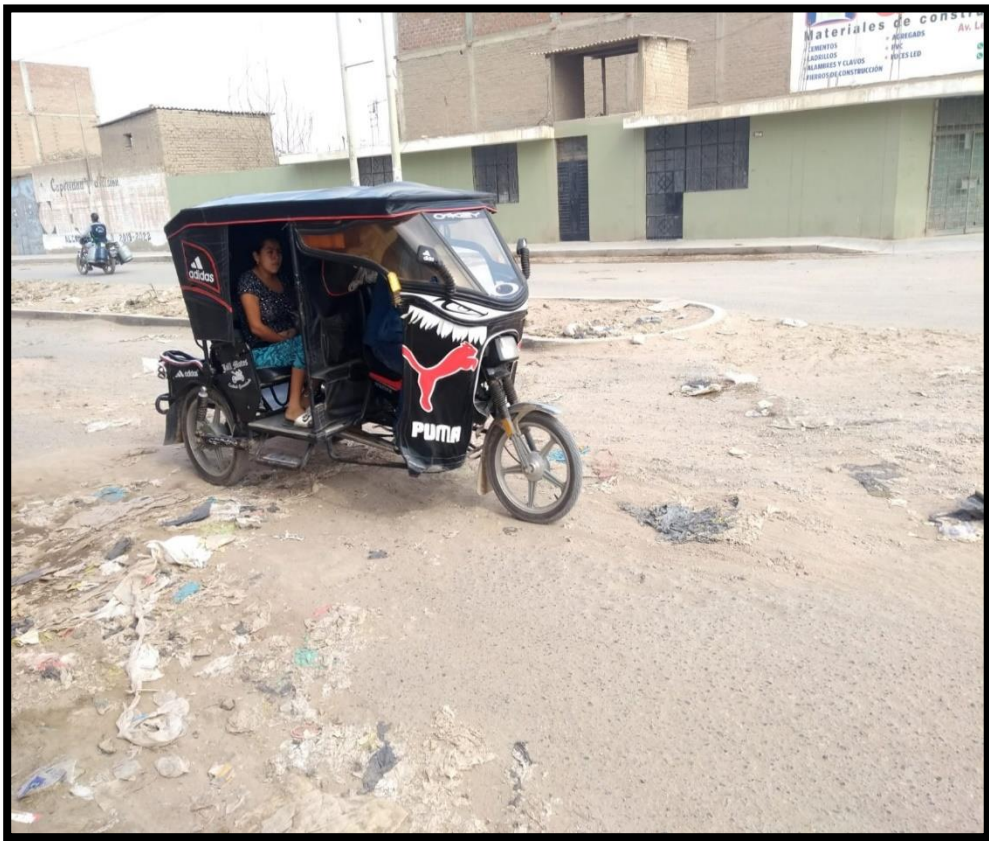
ILUSTRACIÓN 46: PULIMIENTO DE AGREGADOS, HUECOS.

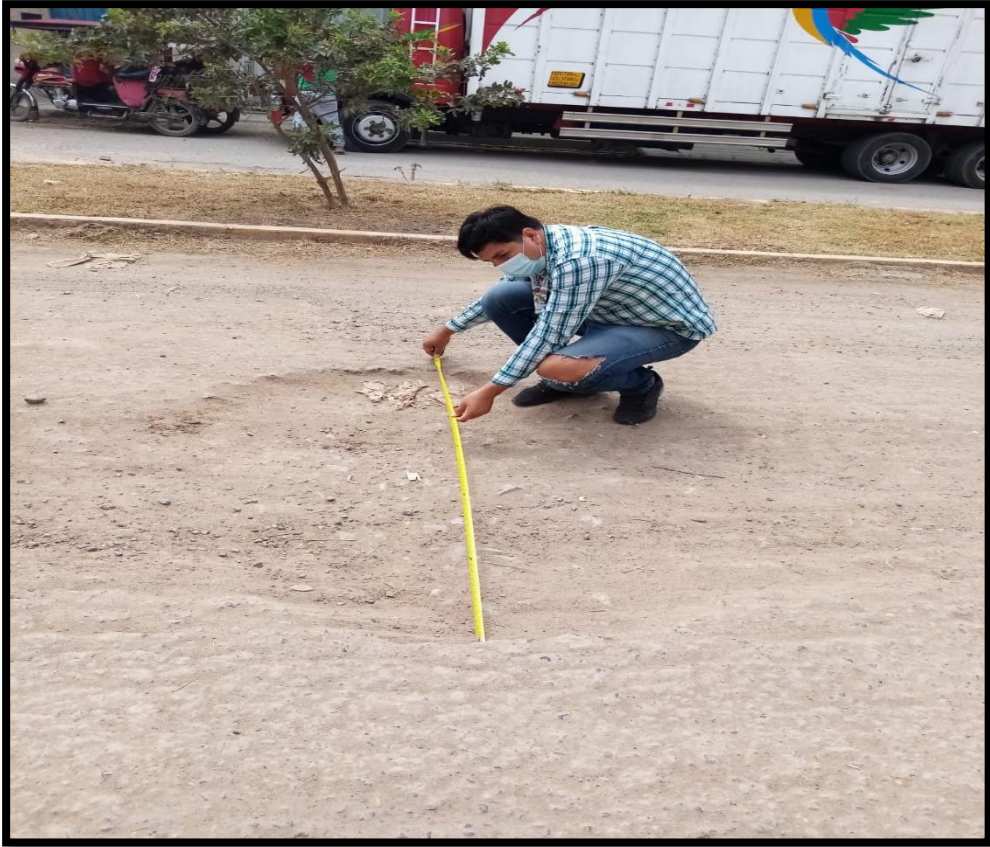
ILUSTRACIÓN 51: HUECO.

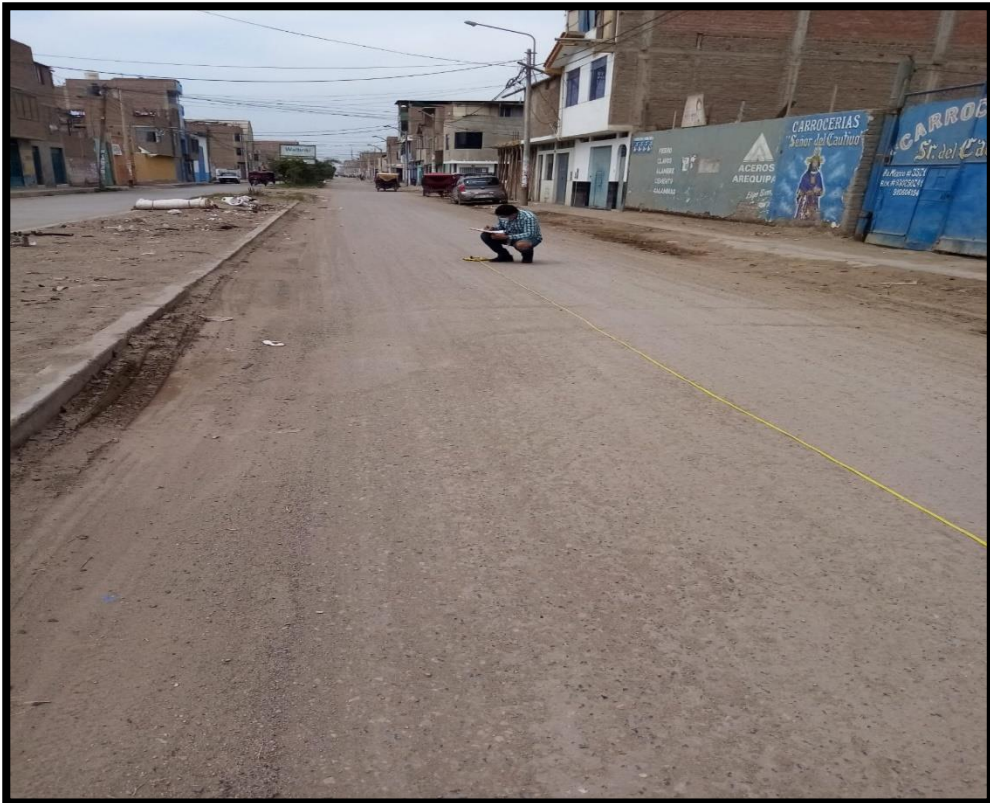
ILUSTRACIÓN 52: CORRUGACIÓN, GRIETA PARABÓLICA, PULIMIENTO DE AGREGADOS.

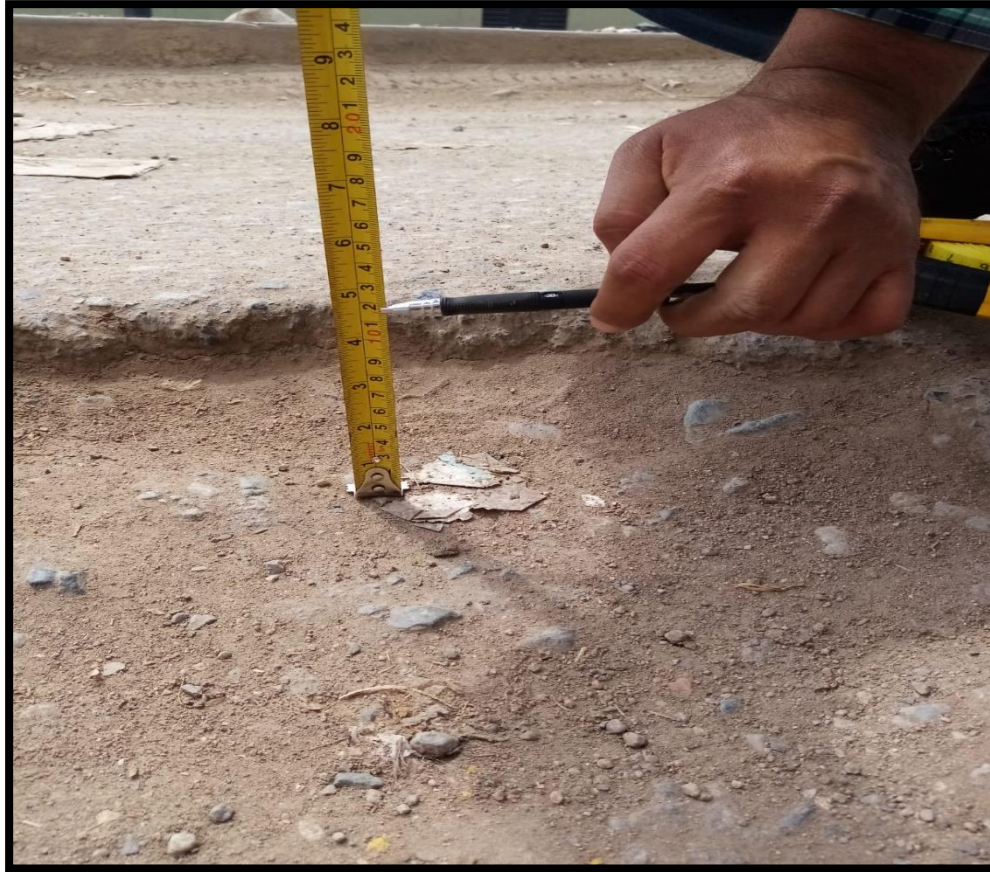
ILUSTRACIÓN 53: HUECO.

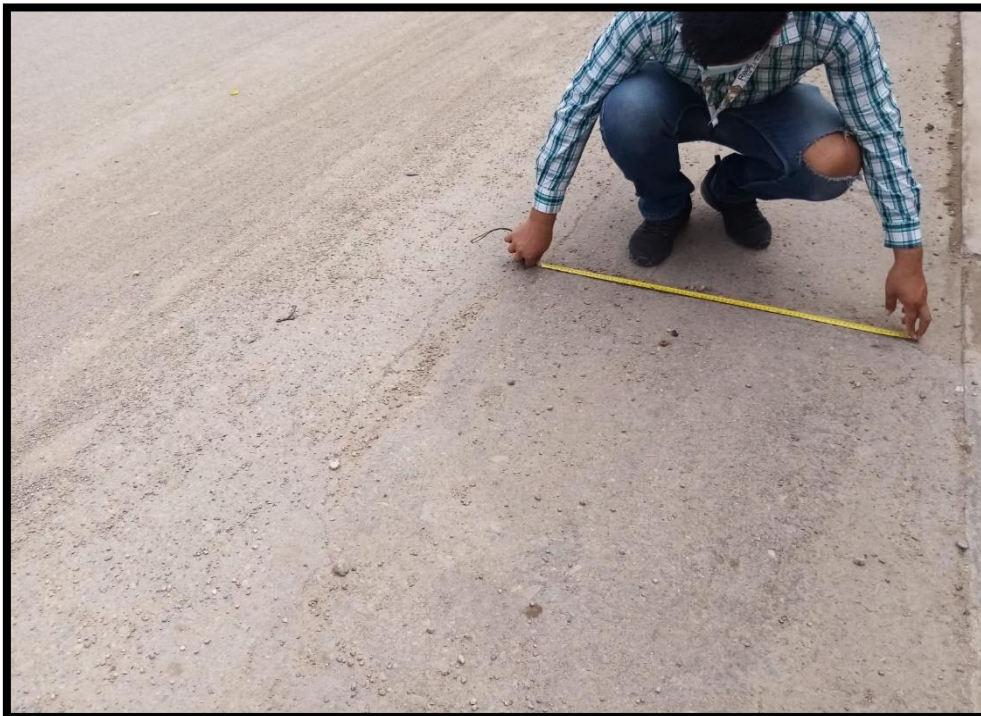
ILUSTRACIÓN 54: GRIETA DE BORDE, GRIETA LONGITUDINAL, PARCHEO.

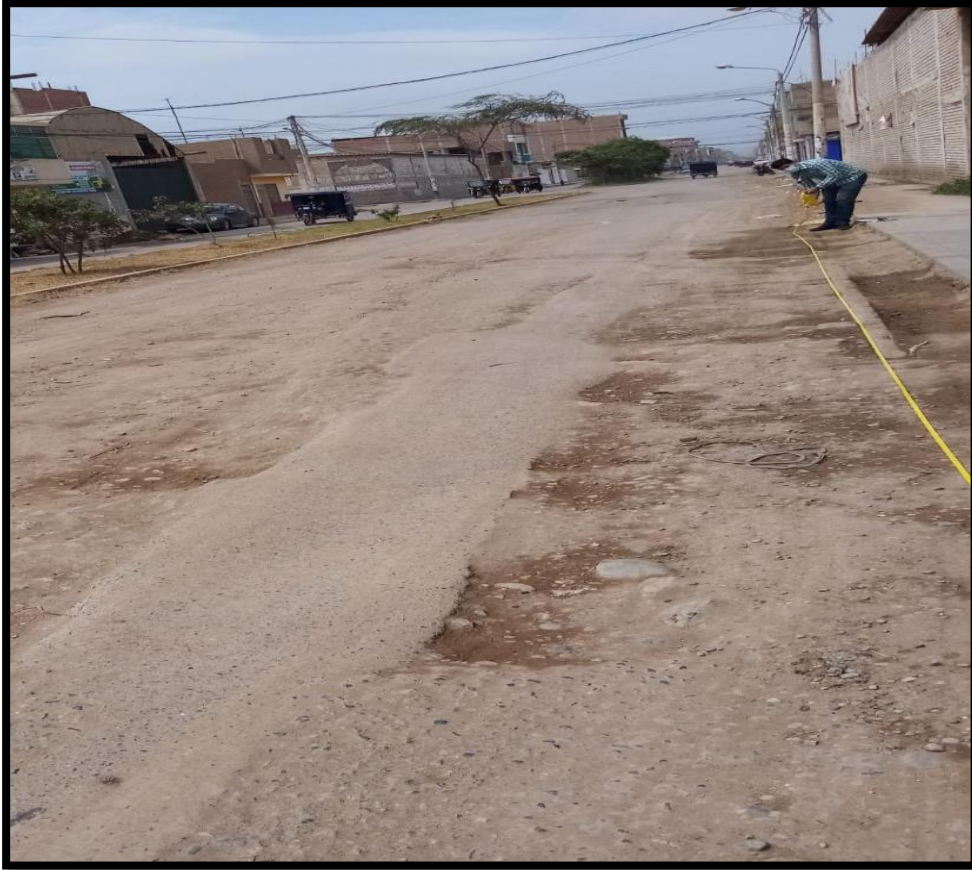
ILUSTRACIÓN 55: PARCHEO, CORRUGACIÓN, DESPRENDIMIENTO DE AGREGADOS, HUECO.

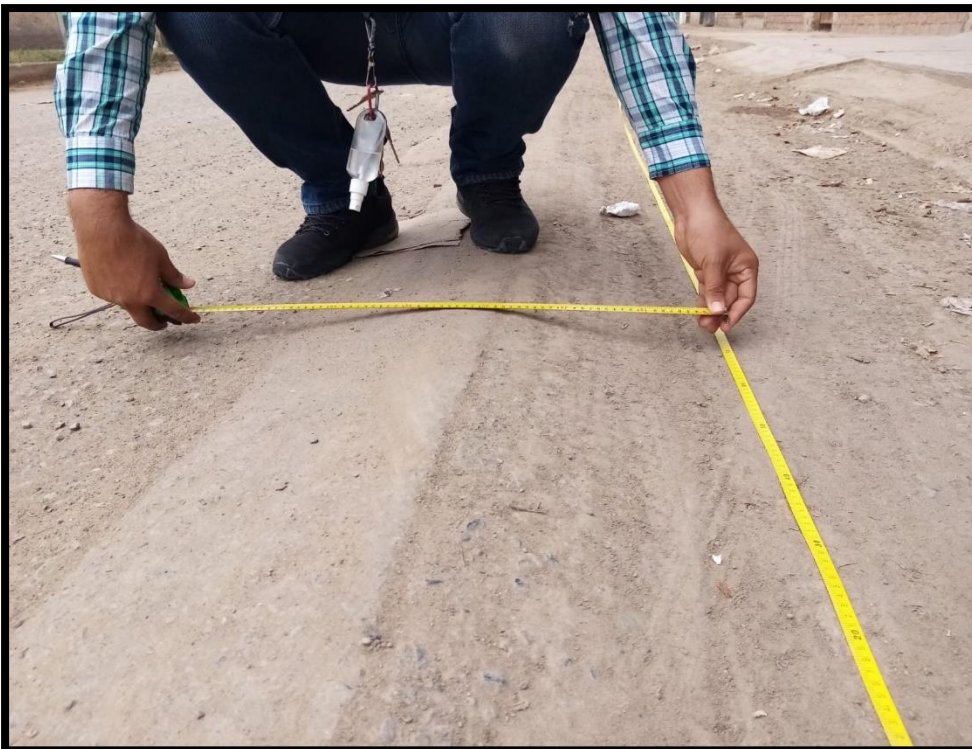
ILUSTRACIÓN 56: ABULTAMIENTO, GRIETAS DE BORDE.

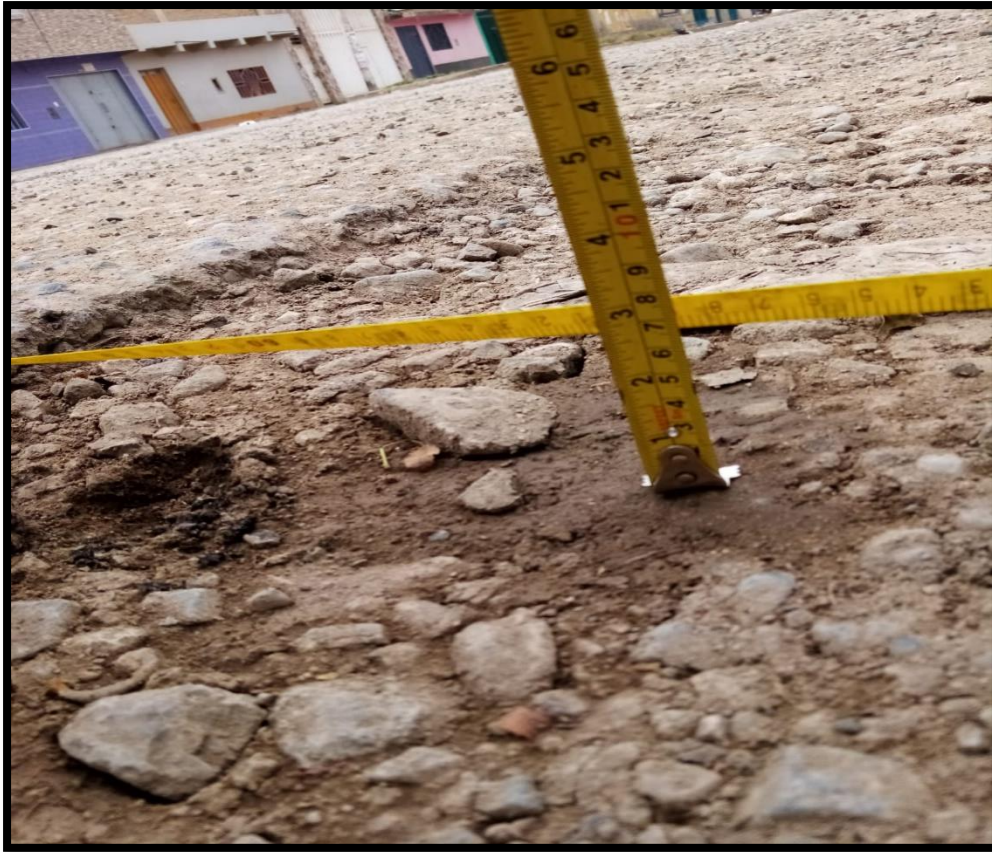
ILUSTRACIÓN 57: HUECO, GRIETA DE BORDE.

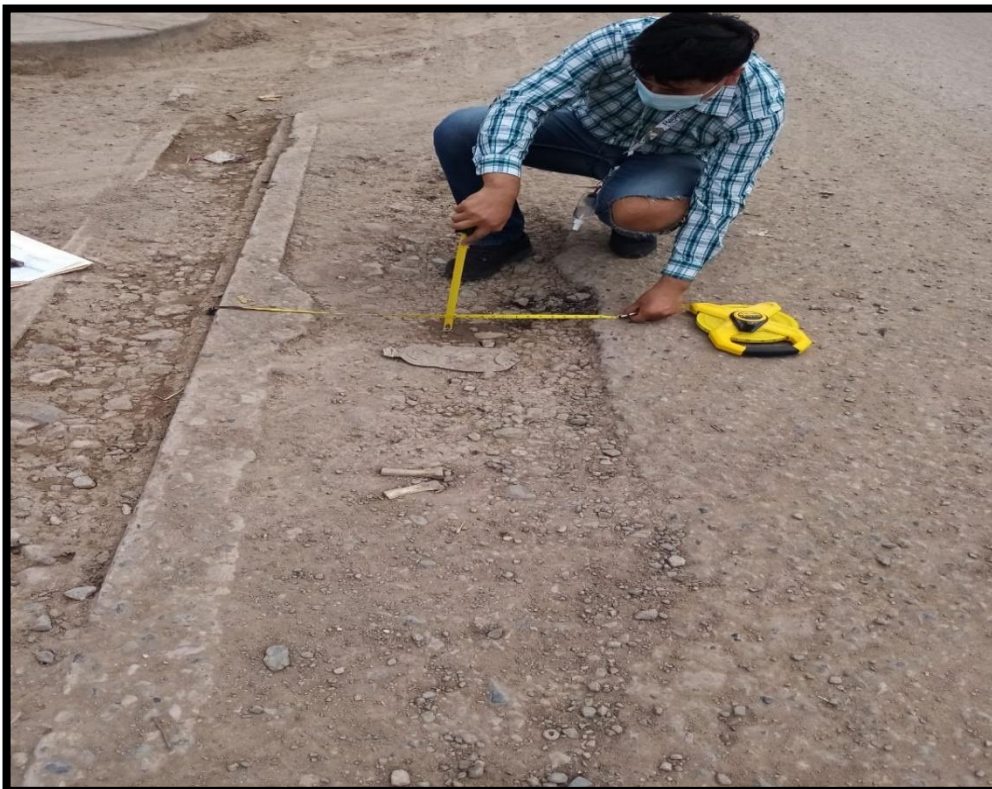
ILUSTRACIÓN 58: HUECO, GRIETA DE BORDE.

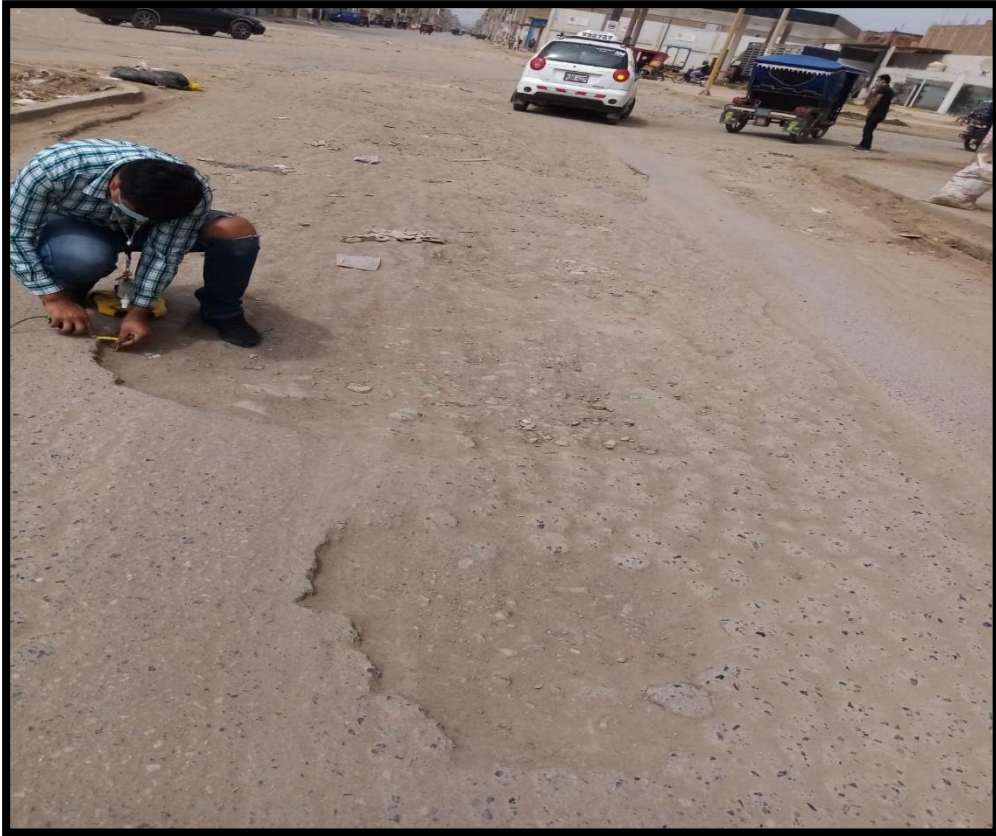
ILUSTRACIÓN 59: HUECOS, DESPRENDIMIENTO AGREGADOS.
