UNIVERSIDAD CÉSAR VALLEJO

**“Evaluación del pavimento flexible mediante la comparación del
método PCI y Rugosímetro de Merlín en la vía de ingreso a
Pucusana,2021”**

**TESIS PARA OBTENER EL TITULO PROFESIONAL DE:
INGENIERO CIVIL**

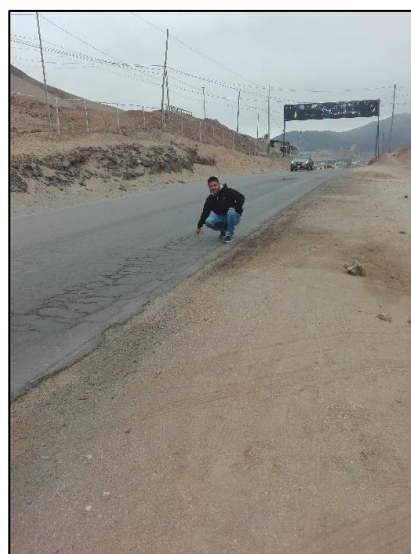
La vía de acceso de Pucusana tiene como problemática las fallas en el pavimento debido a que no tiene el mantenimiento adecuado y genera el fastidio de las personas que viven y las que vienen a visitar el distrito con sus respectivos vehículos. También se debe a las lluvias y al tránsito de vehículos pesados que ingresan hacia el terminal pesquero ya que Pucusana es un distrito que se dedica mayormente a la pesca.

Figura 2. Reconocimiento de fallas

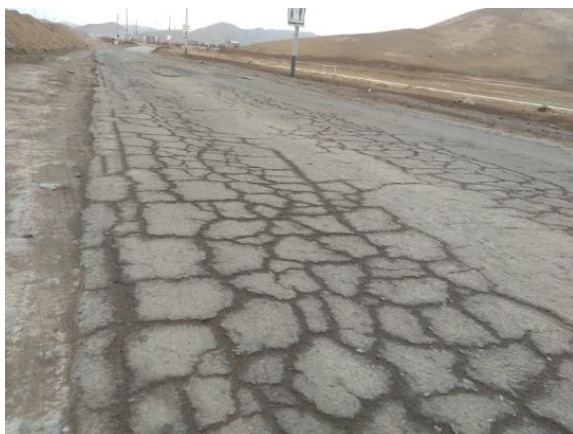
Figura 19. Falla piel de cocodrilo con severidad alta

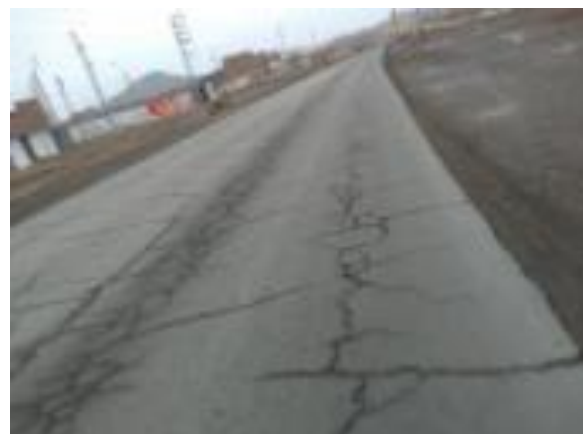
Figura 20. Falla de grieta longitudinal y transversal con severidad media.

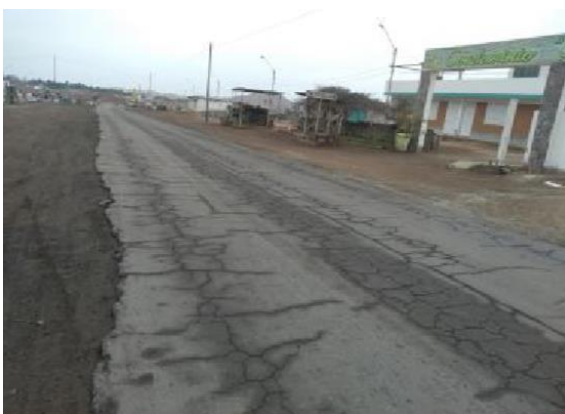
Figura 21. Falla de grieta de bordes identificada en la U6.

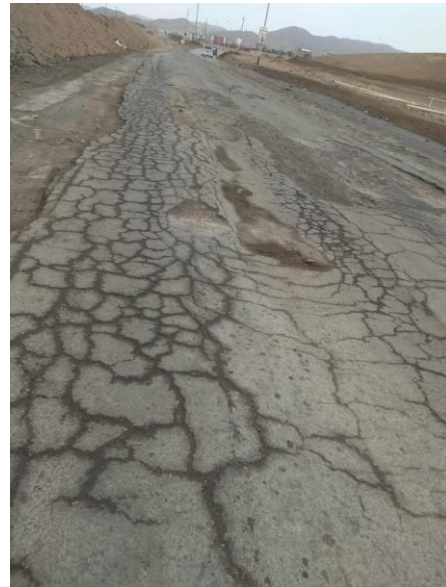
Fotografía 4. Falla piel de cocodrilo con severidad alta

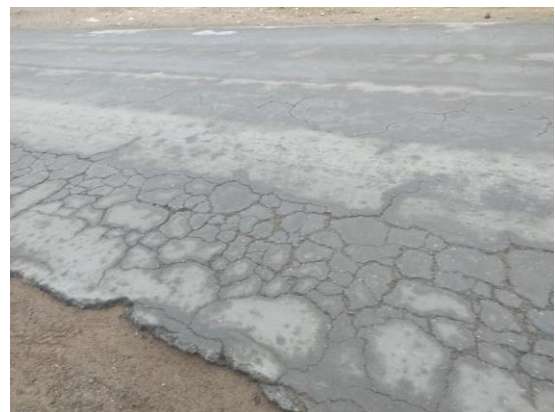
Fotografía 6. Falla de Rotura de borde y piel de cocodrilo.
