ESCUELA PROFESIONAL DE ARQUITECTURA

Viviendas del borde costero afectadas por agentes patológicos en La Esmeralda del C.P San Lucas de Colán, Paita, Piura, 2020.

TESIS PARA OBTENER EL TÍTULO PROFESIONAL:

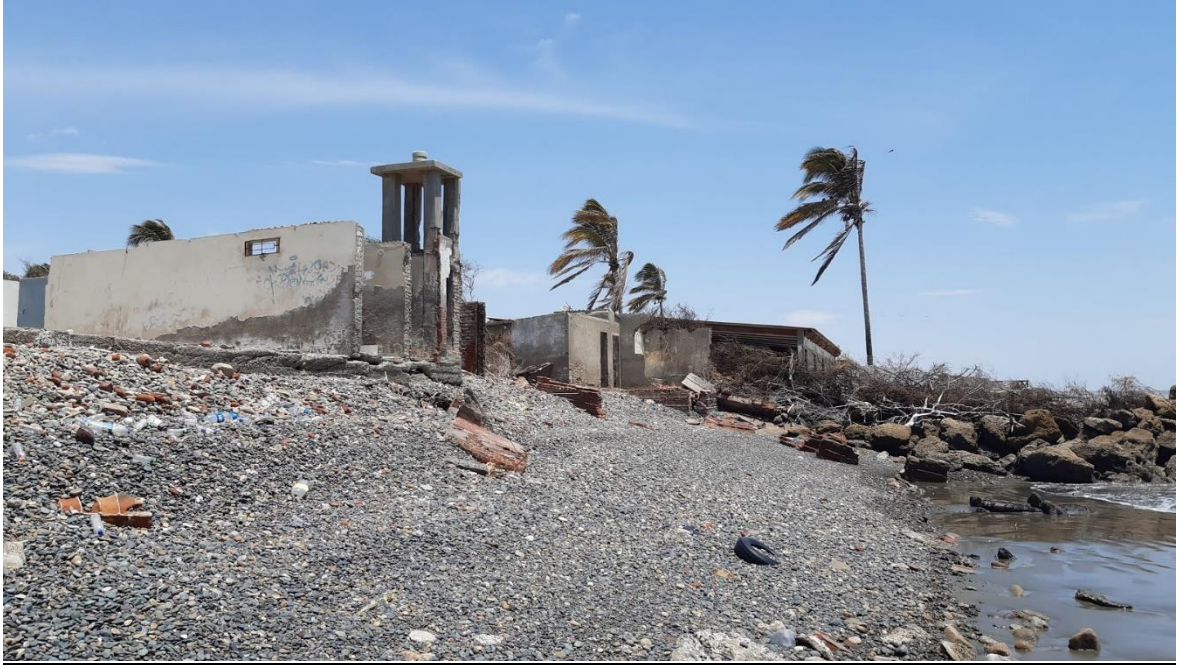
Figura 10: Vivienda de material noble, afectada por oleajes anómalos.

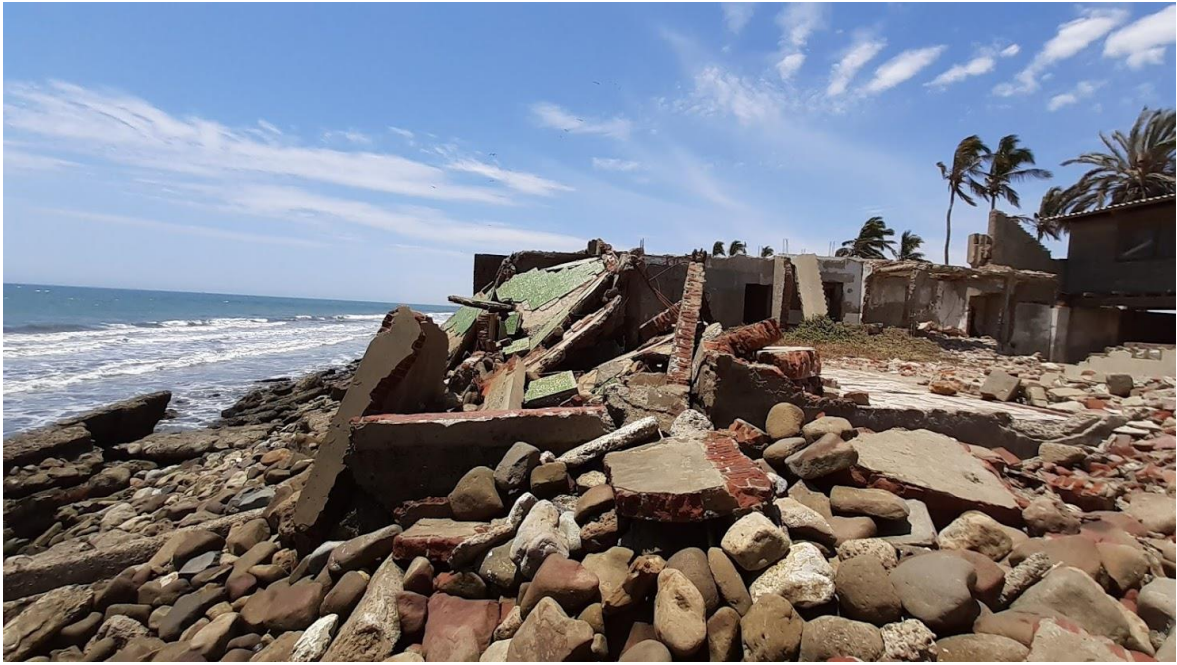
Figura 11: Vivienda ubicada frente al mar afectada por la erosión costera.

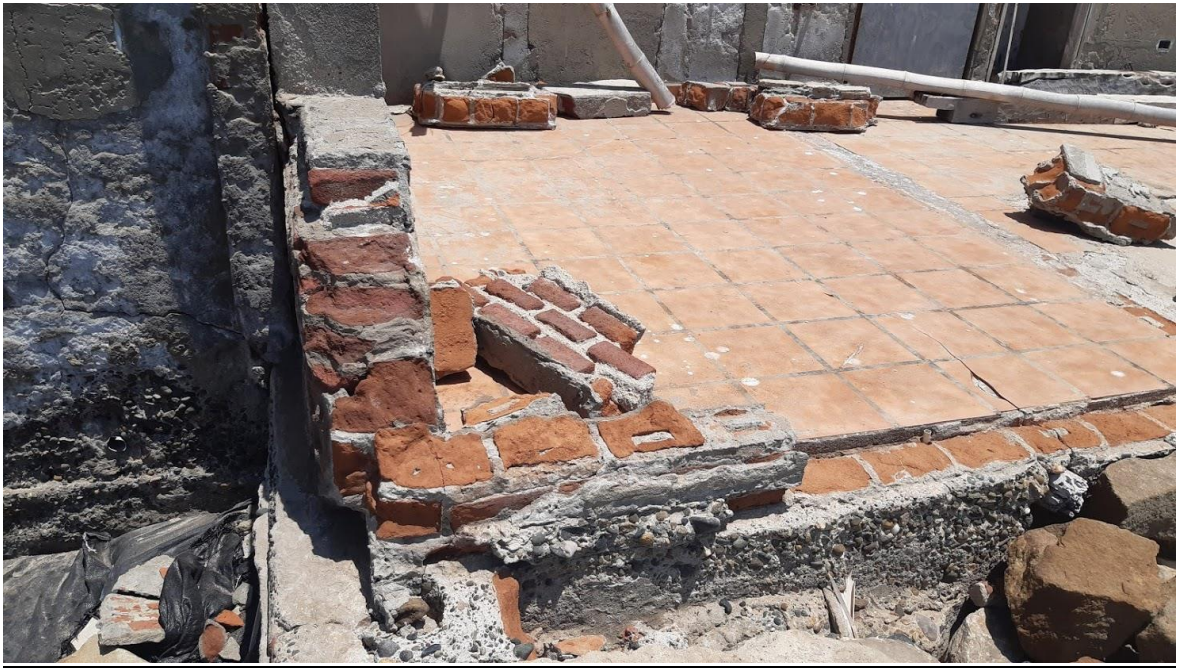
Figura 12: *Terraza afectada por la erosión costera.*

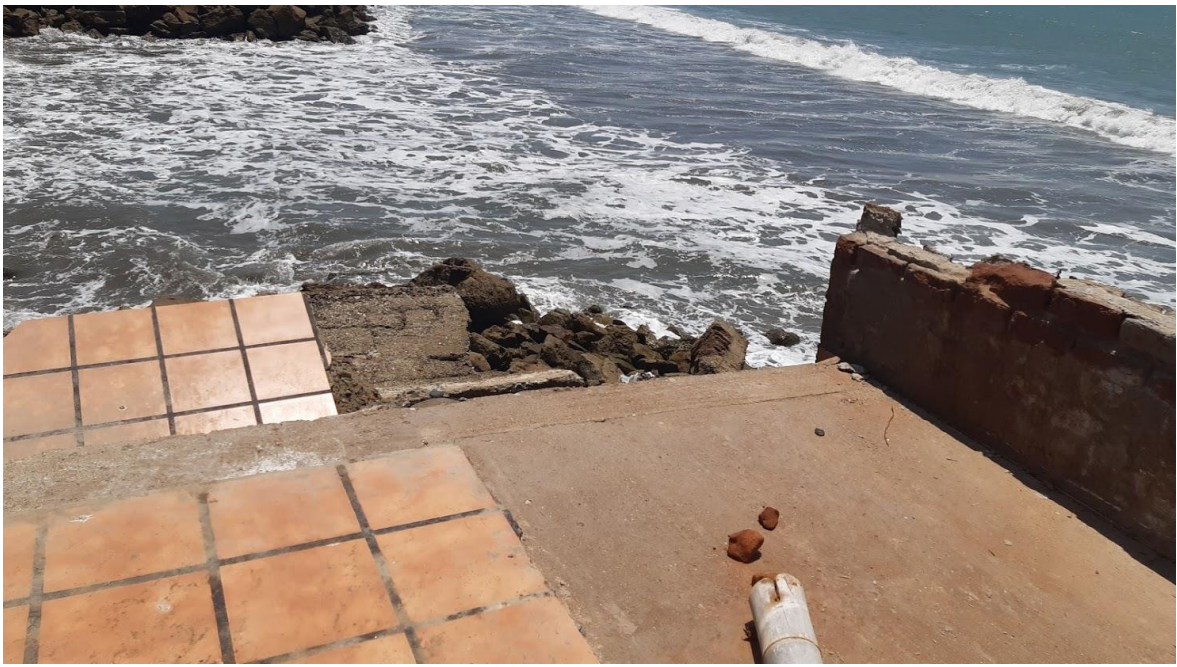
Figura 13: *Derrumbe de pisos.*

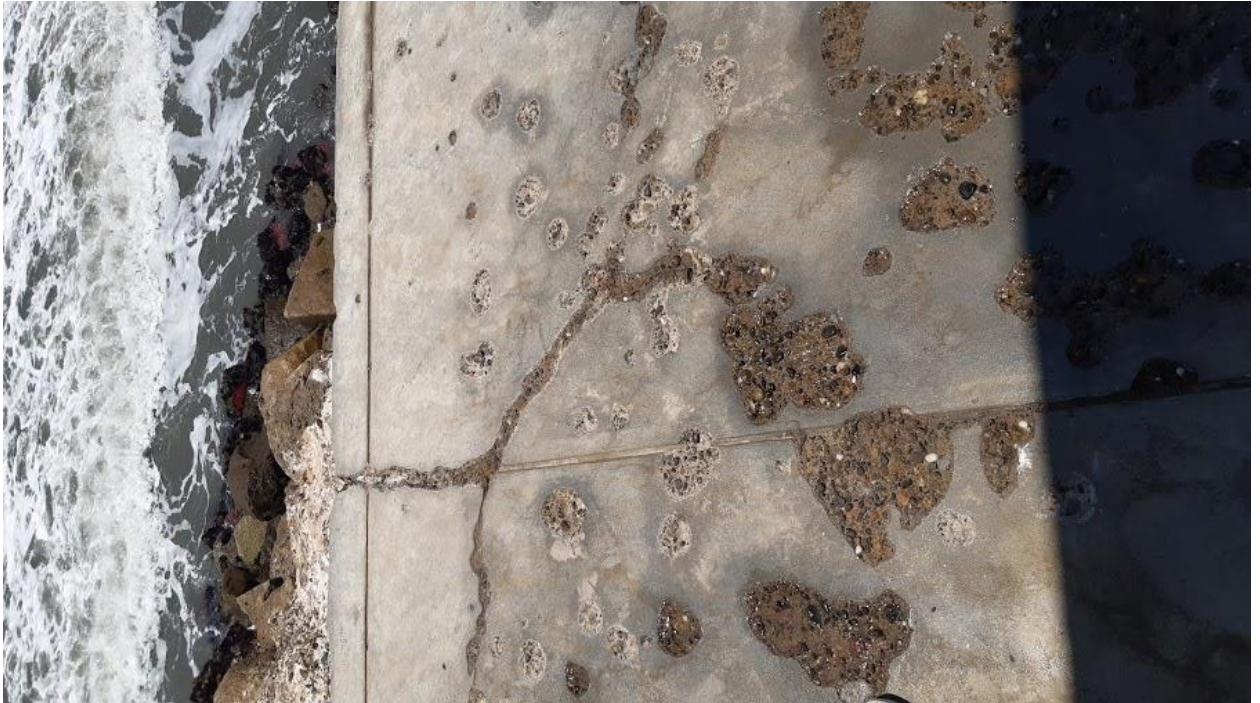
Figura 14: Degradación de materiales en las veredas expuestas al mar.

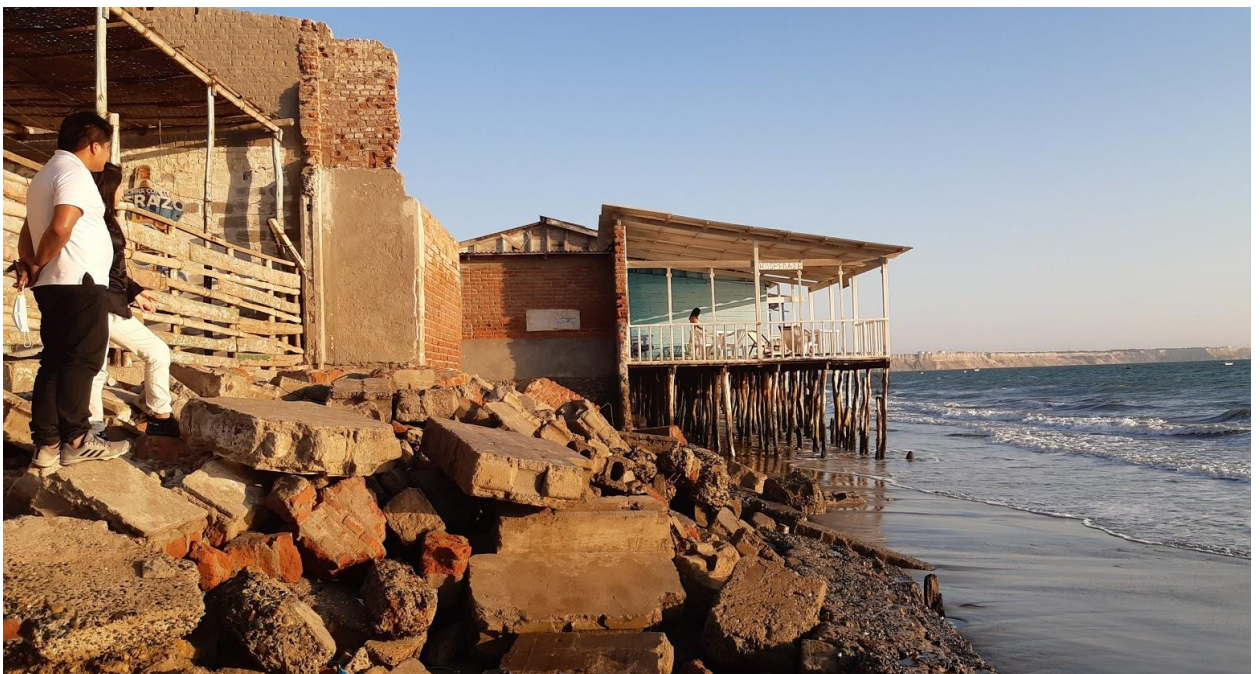
Figura 15: Derrumbe de muros en vivienda frente al mar.
