**Evaluación Superficial del Pavimento Flexible de la Avenida  
Fitzcarrald Aplicando el Método PCI, Chiclayo 2021.**

**TESIS PARA OBTENER EL TÍTULO PROFESIONAL DE:**

**PIURA – PERÚ**

**2021**

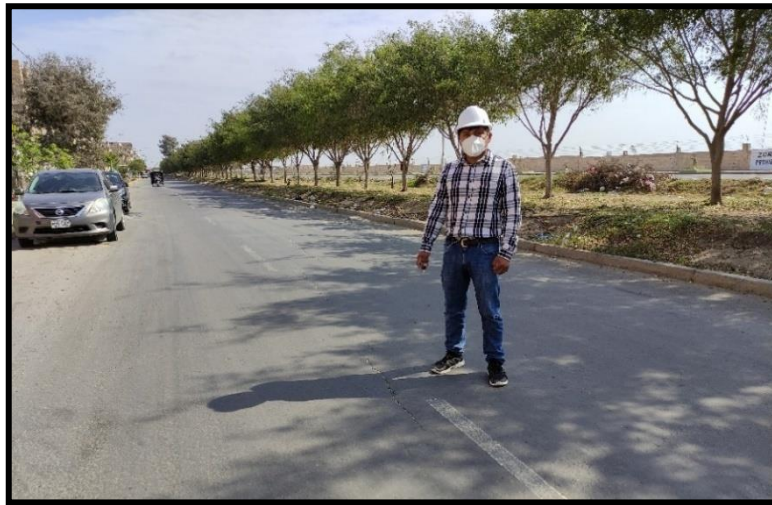
Foto N° 02: Tipo de falla Grieta longitudinal en la Av. Fitzcarrald.

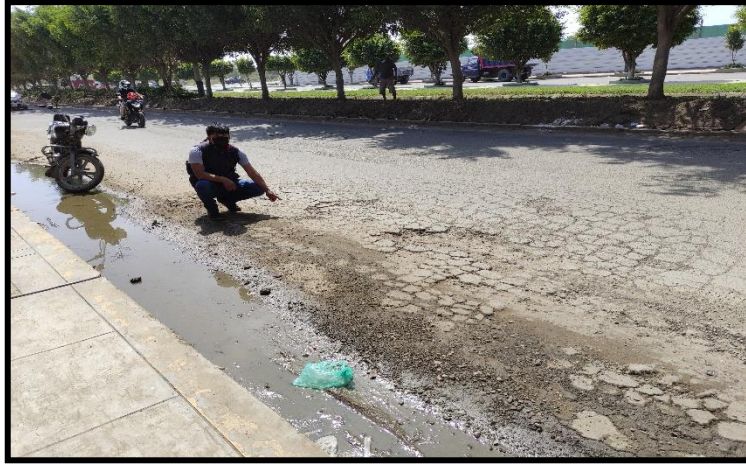
Foto N° 03: Tipo de falla Piel de cocodrilo en la Av. Fitzcarrald.

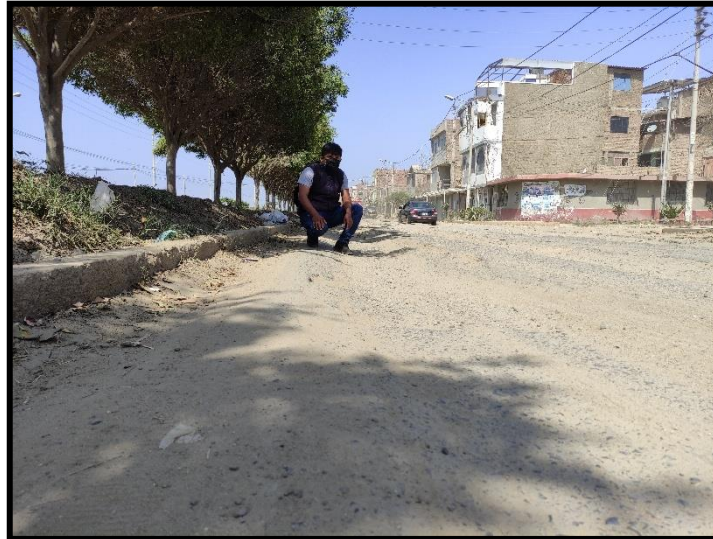
Foto N° 04: Tipo de falla Ahuellamiento en la Av. Fitzcarrald.

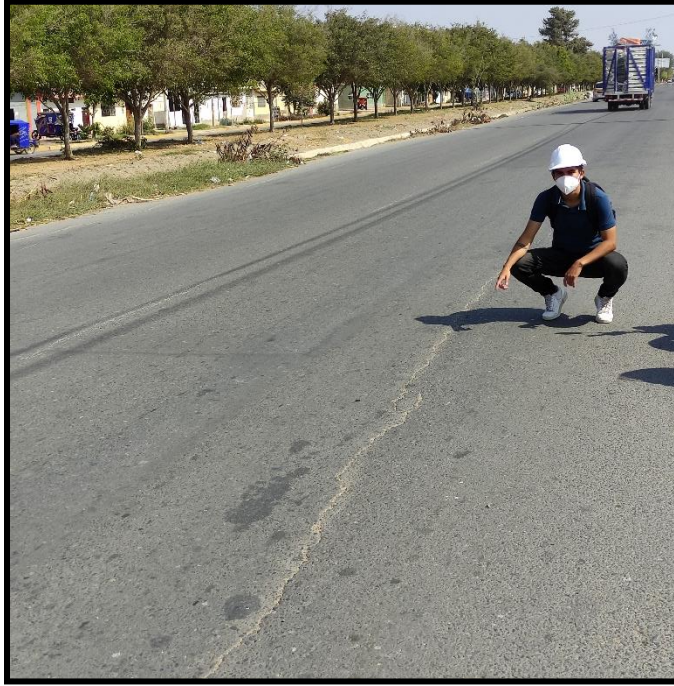
Foto N° 05: Tipo de falla Longitudinal en la Av. Fitzcarrald.

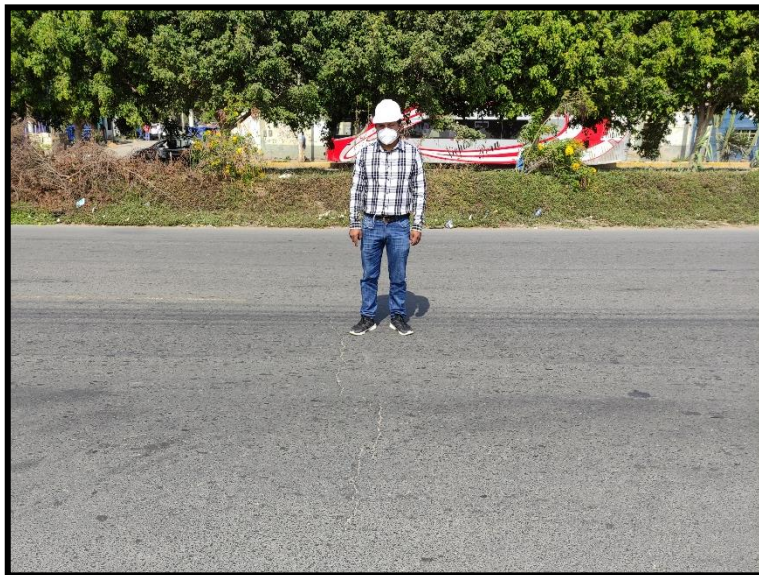
Foto N° 06: Tipo de falla Transversal en la Av. Fitzcarrald.

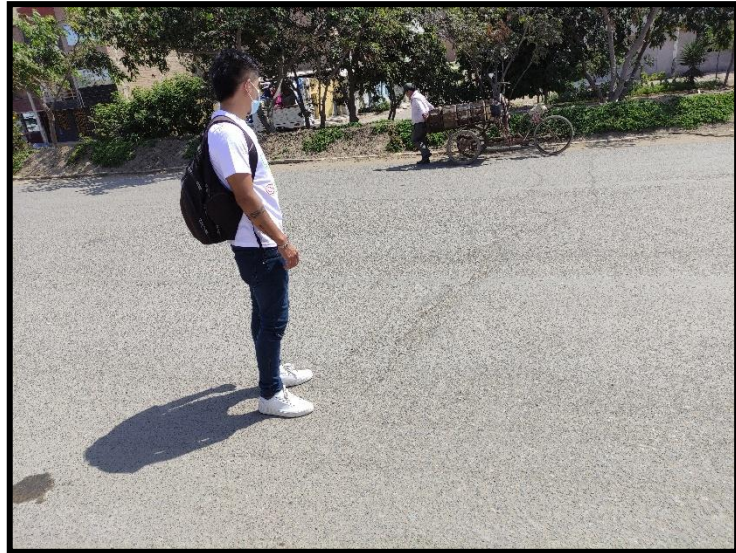
Foto N° 07: Tipo de falla Transversal en la Av. Fitzcarrald.

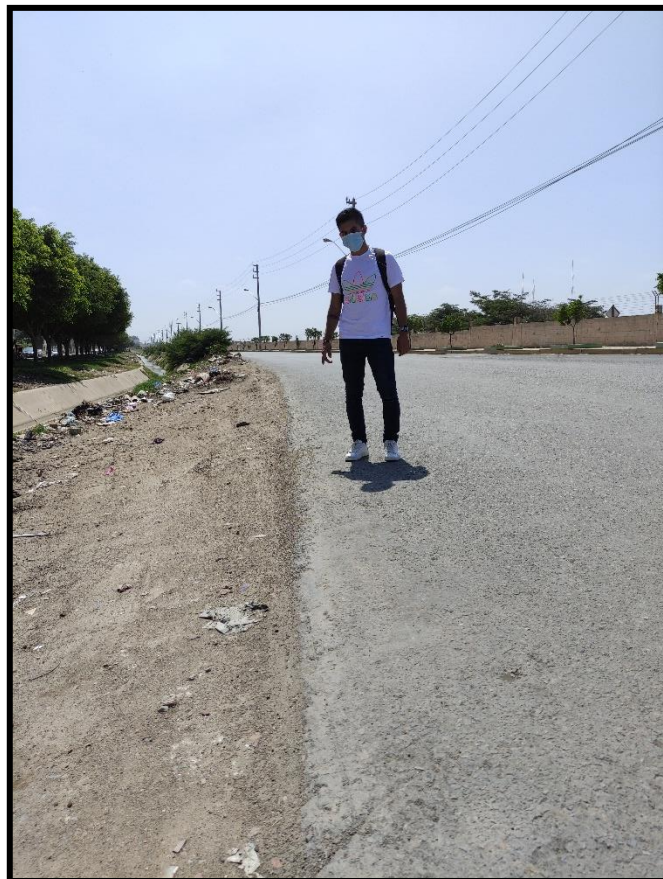
Foto N° 08: Tipo de falla Desnivel de Carril/Berma en la Av. Fitzcarrald.
