UNIVERSIDAD CÉSAR VALLEJO

**FACULTAD DE INGENIERÍA Y ARQUITECTURA
ESCUELA PROFESIONAL DE INGENIERÍA CIVIL**

“Análisis comparativo de los métodos PCI y VIZIR en la evaluación de las fallas del pavimento flexible de la carretera Atuncolla - complejo arqueológico Sillustani – Puno, 2021”.

TESIS PARA OBTENER EL TÍTULO PROFESIONAL DE:

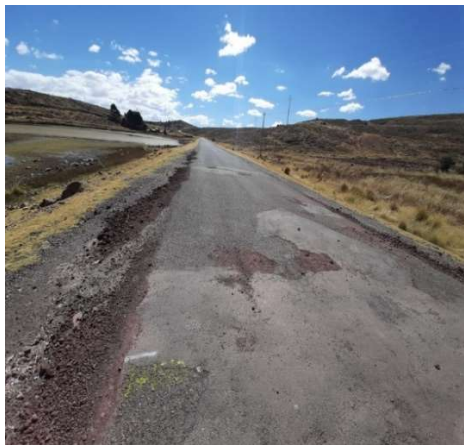
Figura 1. Carretera Atuncolla-Desprendimiento de agregados

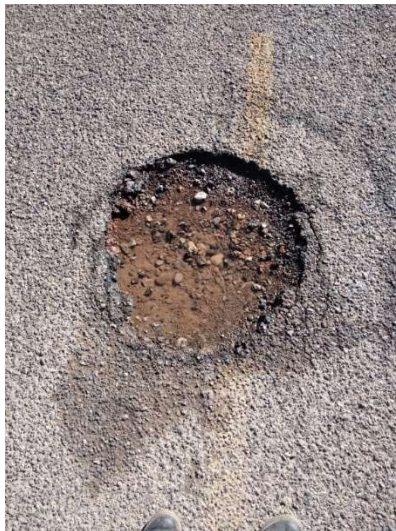
Figura 2. Carretera Atuncolla – Hundimiento

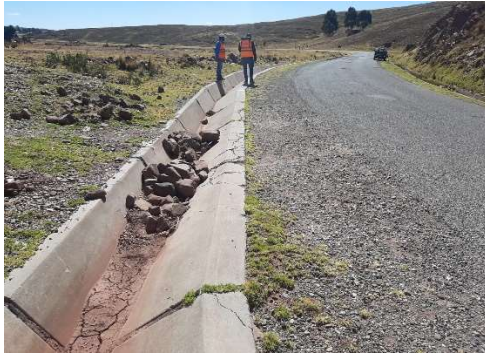
Desprendimiento de agregados de baja severidad

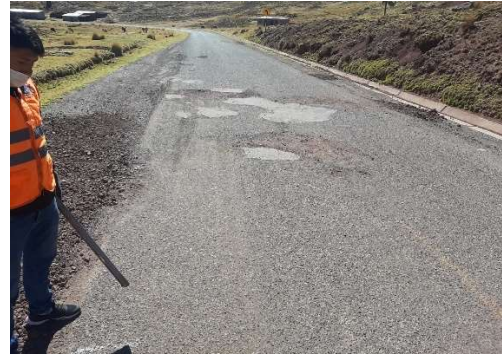
en el pavimento quedo desnivelado provocando así, irregularidades por mala calidad de agregados, mala dosificación del material y falta de estética vial, aun así, existe la presencia de fallas como el desprendimiento de agregados, baches, hundimientos y piel de cocodrilo. Por lo tanto, se considera necesaria el tratamiento de Slurry Seal y reemplazo de carpeta asfáltica en caliente.

Parcheo en severidad alta

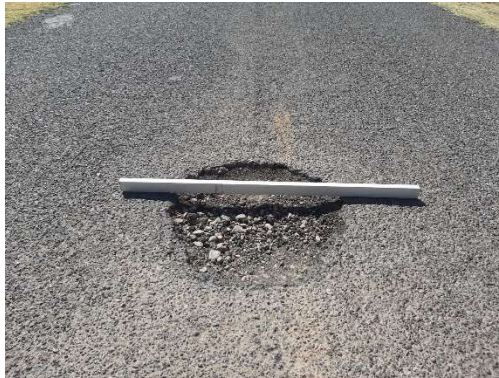
Huecos de alta severidad

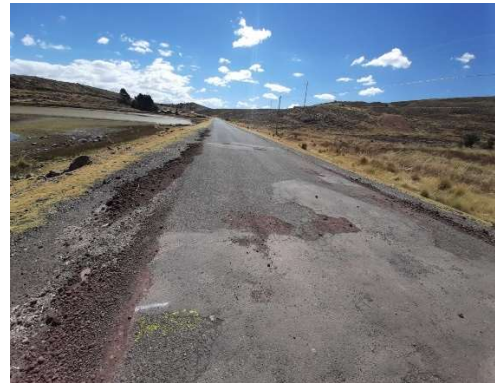
Abultamiento y hundimiento

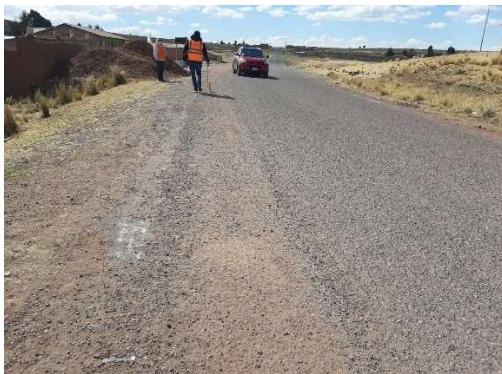
Desprendimiento de agregados

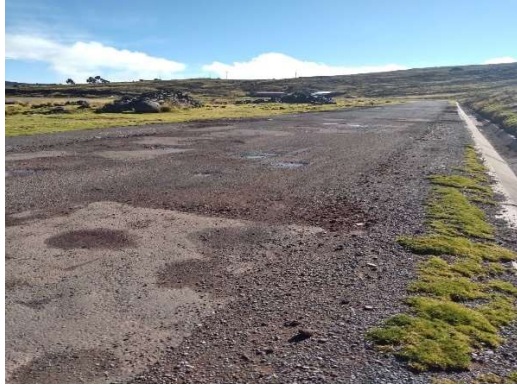
Desprendimiento de agregados

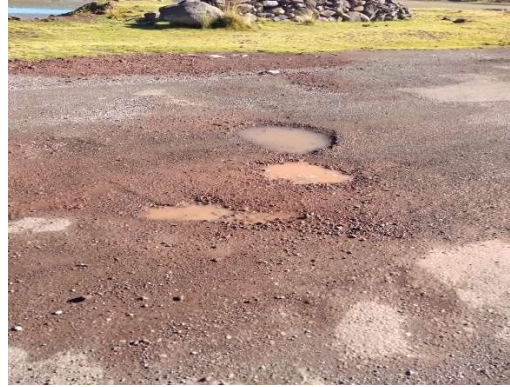
Huecos de alta severidad

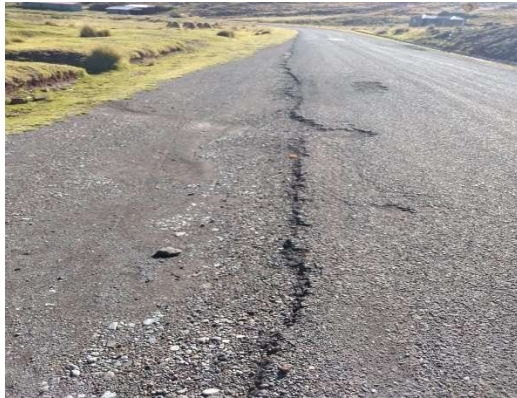
Grietas de borde de alta severidad alta

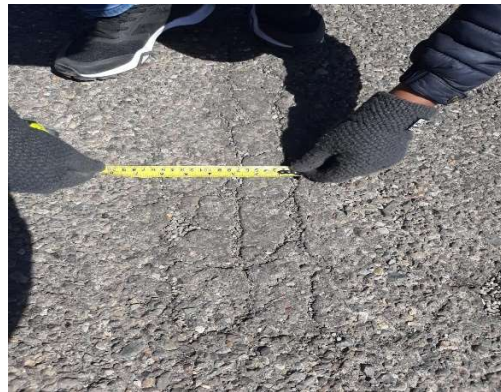
Fisuras de piel de cocodrilo de severidad baja
