**UNIVERSIDAD CÉSAR VALLEJO**

**“Evaluación del pavimento rígido aplicando el método PCI del Jirón  
Caraz cuadras 7-8-9–Huaraz, Ancash 2021”**

**TESIS PARA OBTENER EL TÍTULO PROFESIONAL DE:**

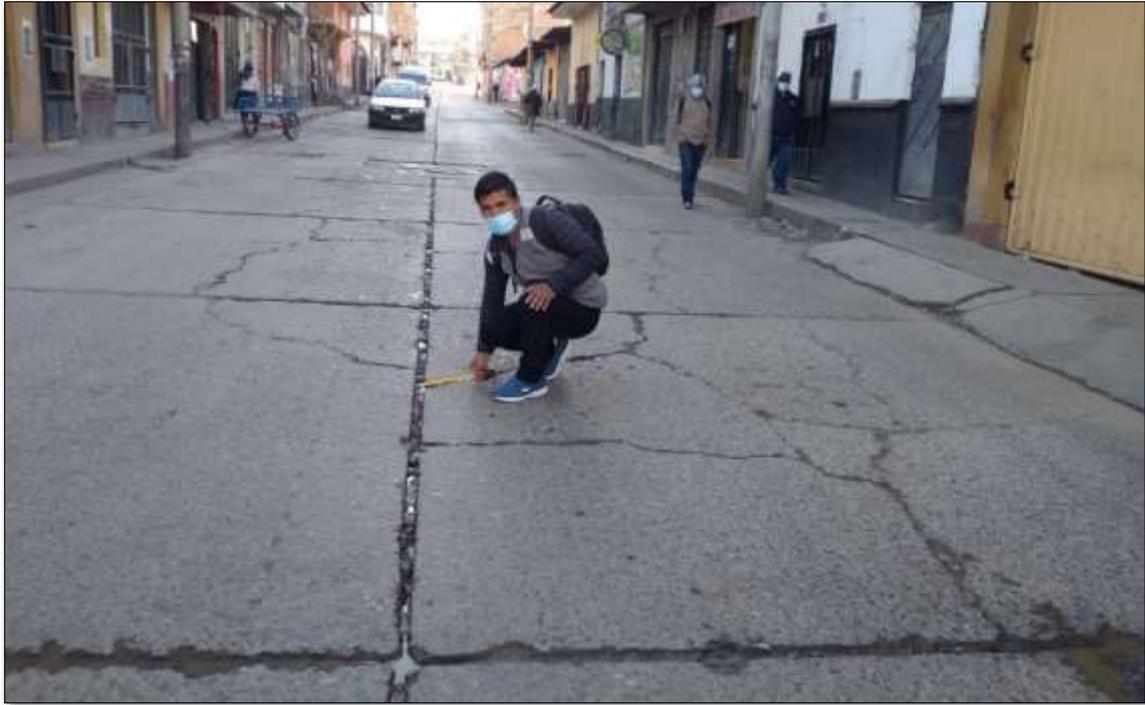
**Figura 6** Grieta lineal, losa dividida y rotura de esquina

En las figuras 6 y 7 se muestran la medición de las fallas de grieta lineal, losa dividida, rotura de esquina y otros en el Jr. Caraz.

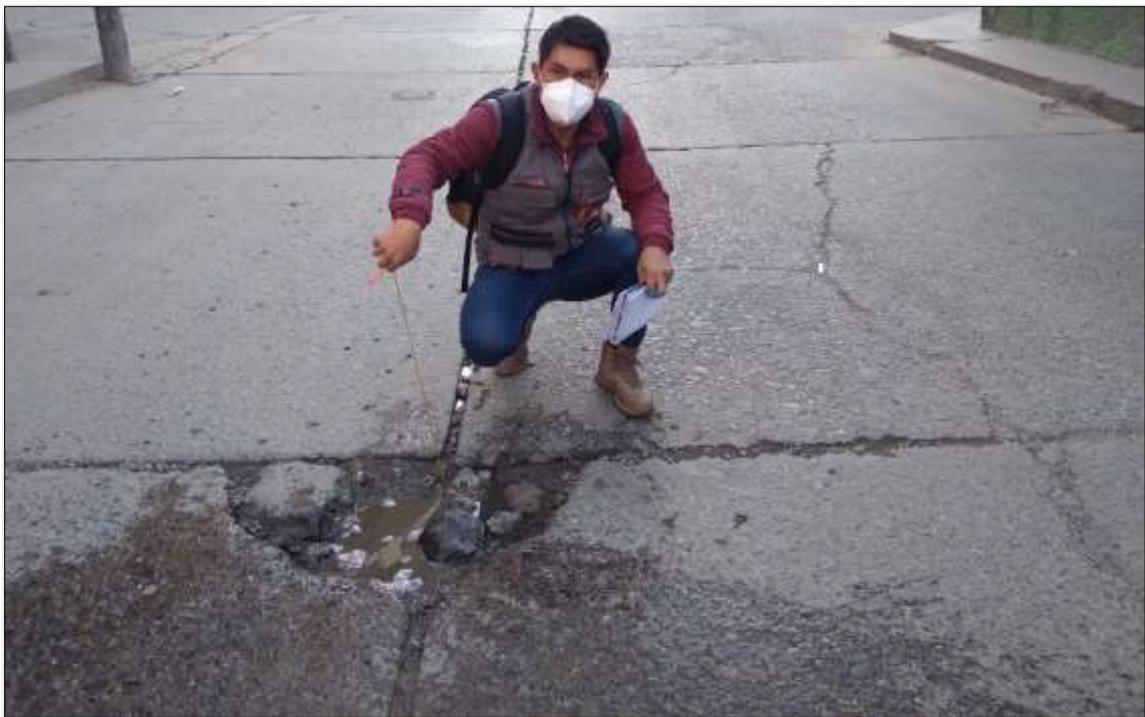
**Figura 7** Rotura de esquina

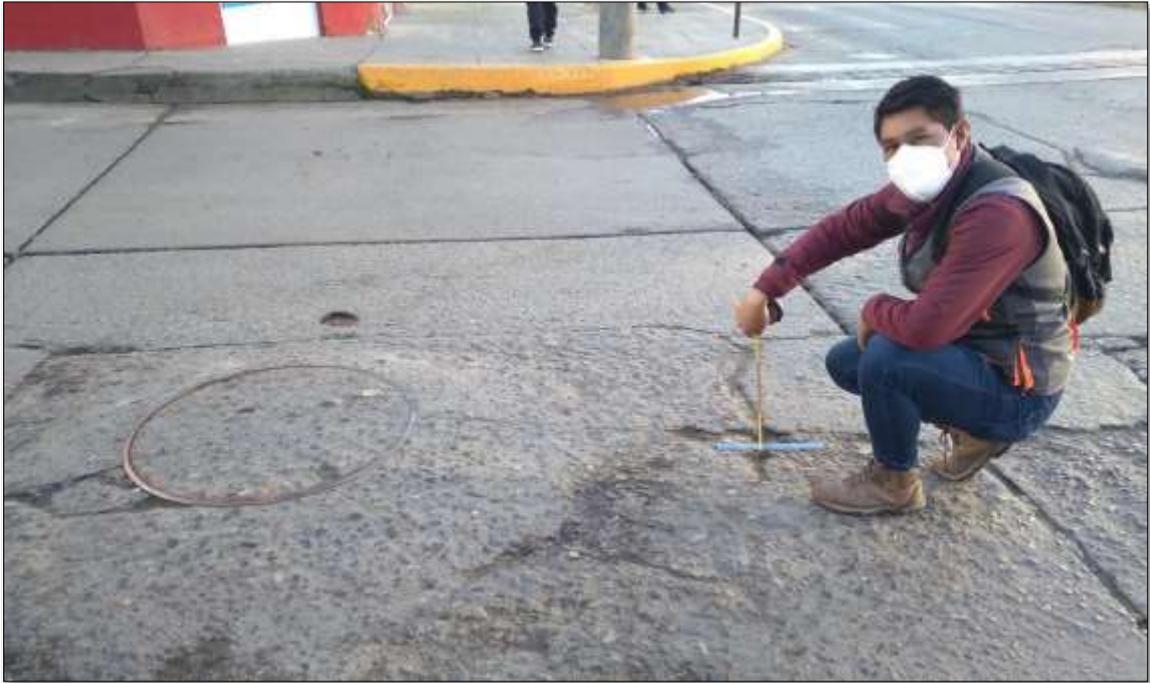
Figura 15 Cuadra 7 – grieta de durabilidad

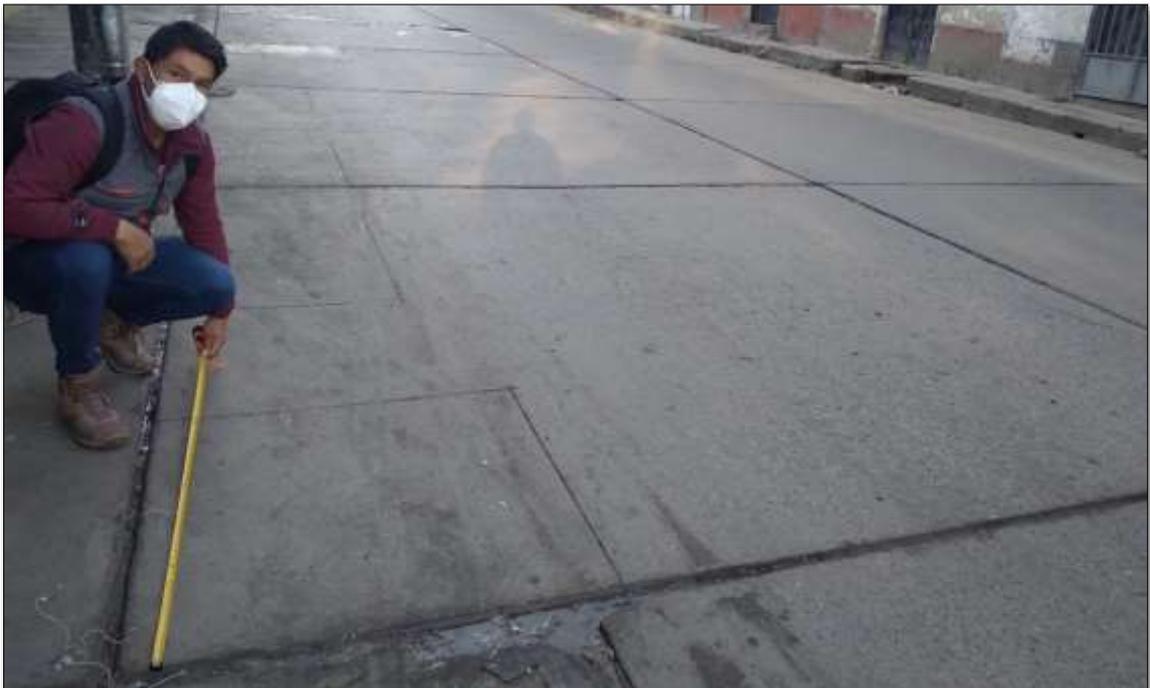
Figura 16 Cuadra 7 – parcheo pequeño

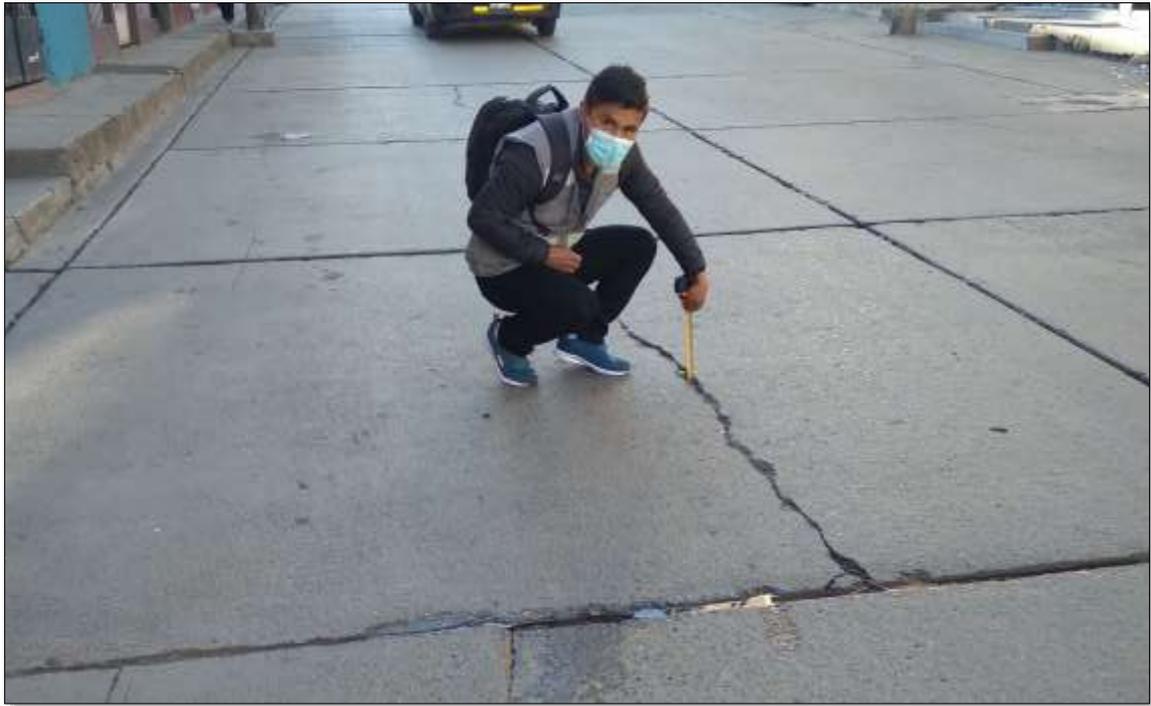
**Figura 17** Cuadra 7 – losa dividida

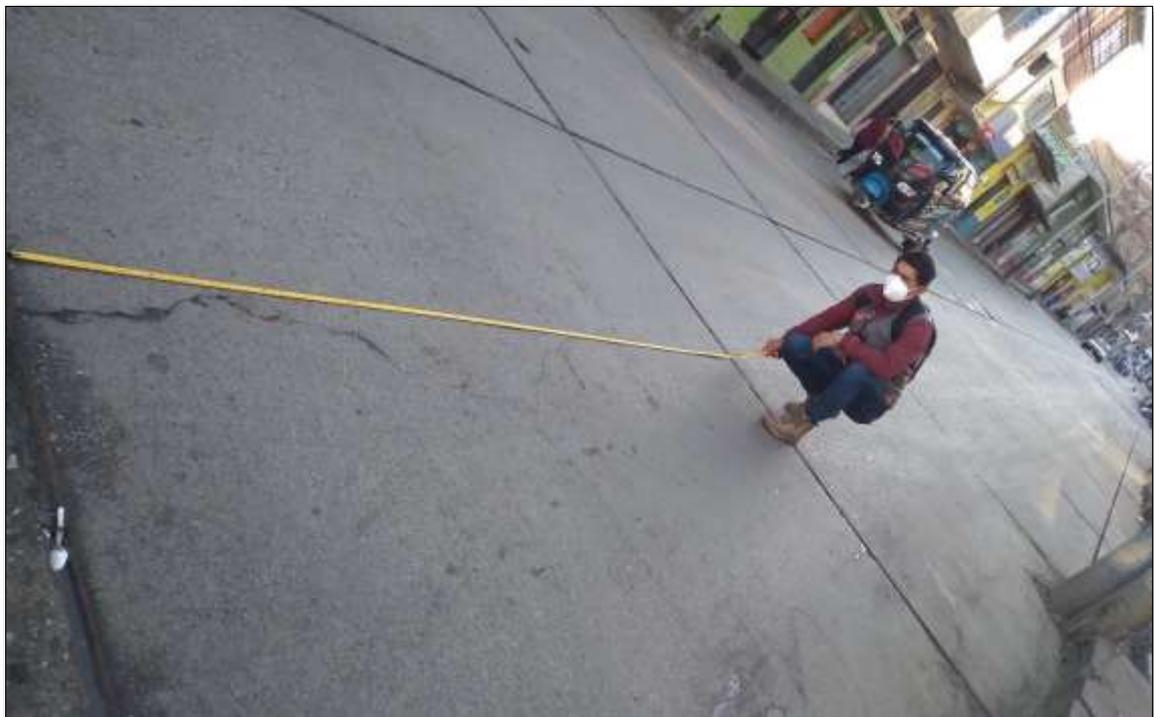
**Figura 18** Cuadra 7 – grieta lineal

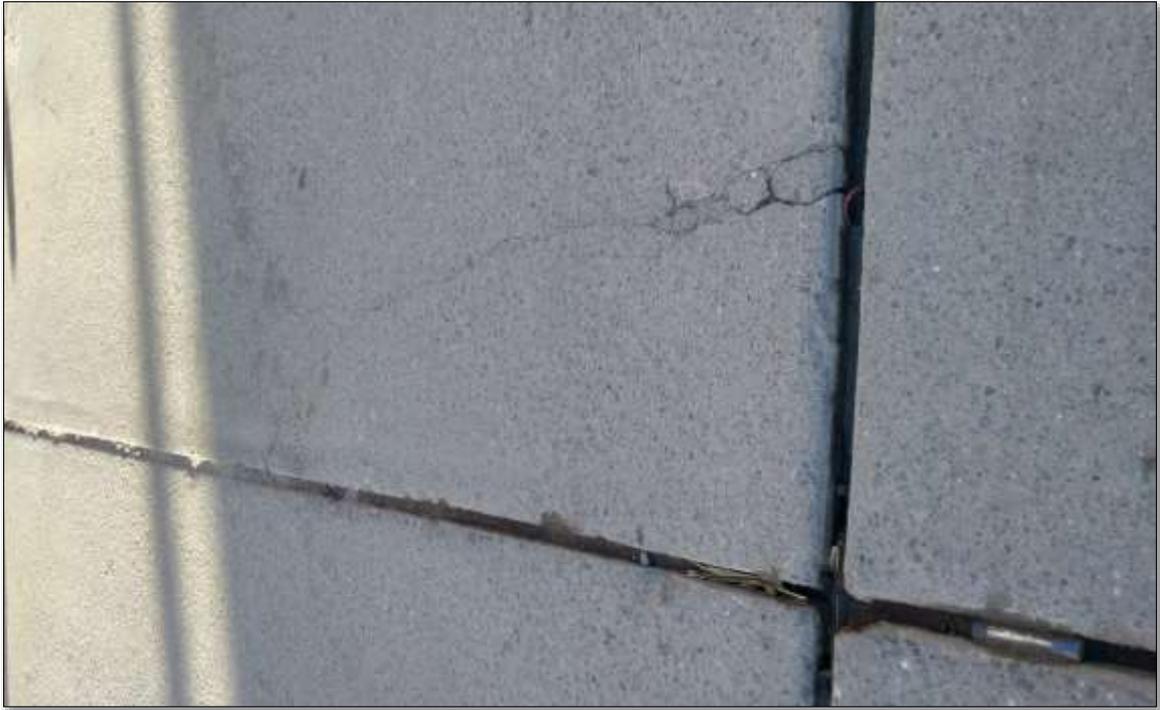
**Figura 19** Cuadra 7 – rotura de esquina

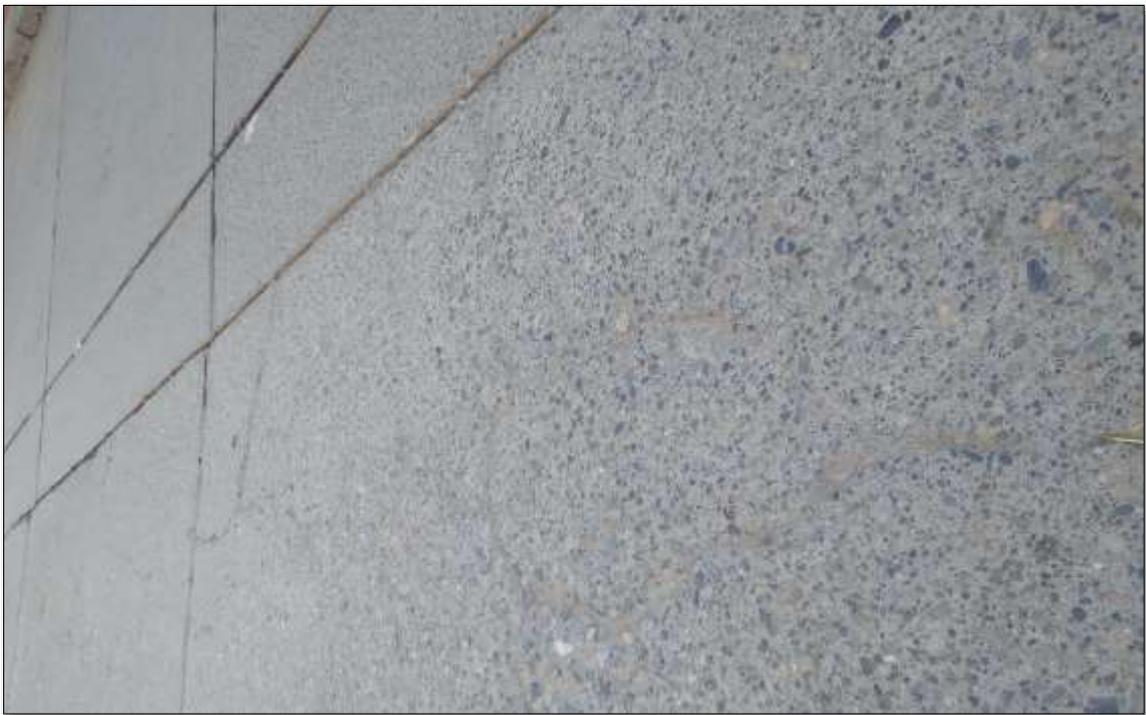
**Figura 20** Cuadra 7 – pulimiento de agregados

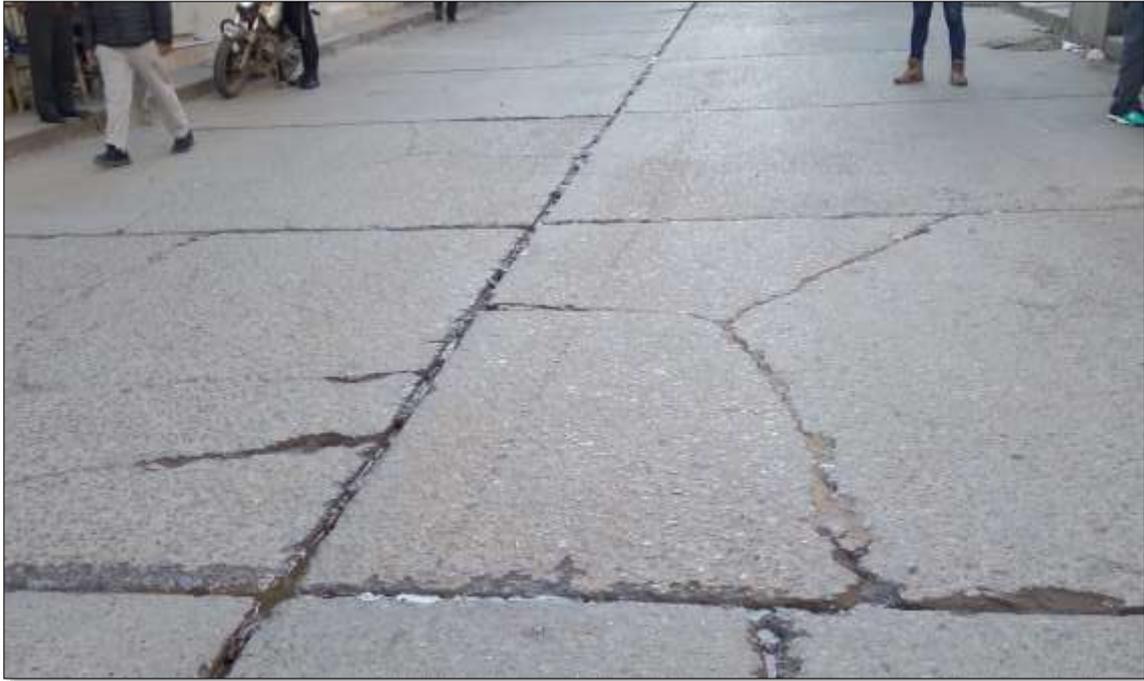
**Figura 21** Cuadra 8 – losa dividida

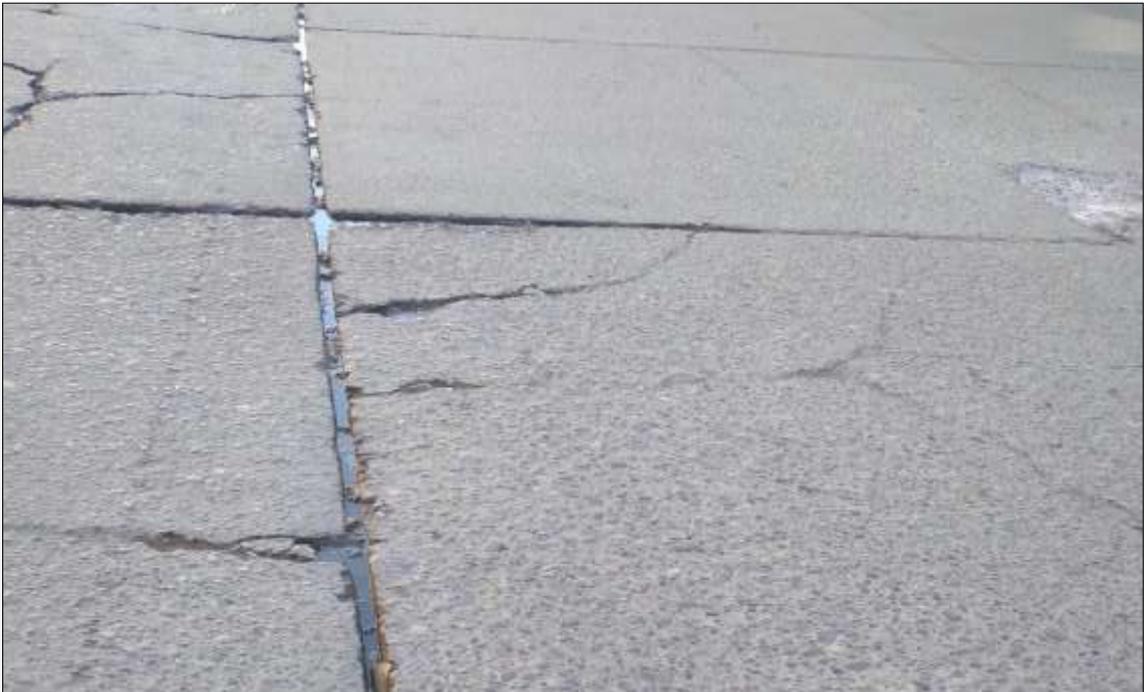
**Figura 22** Cuadra 8 – grieta lineal

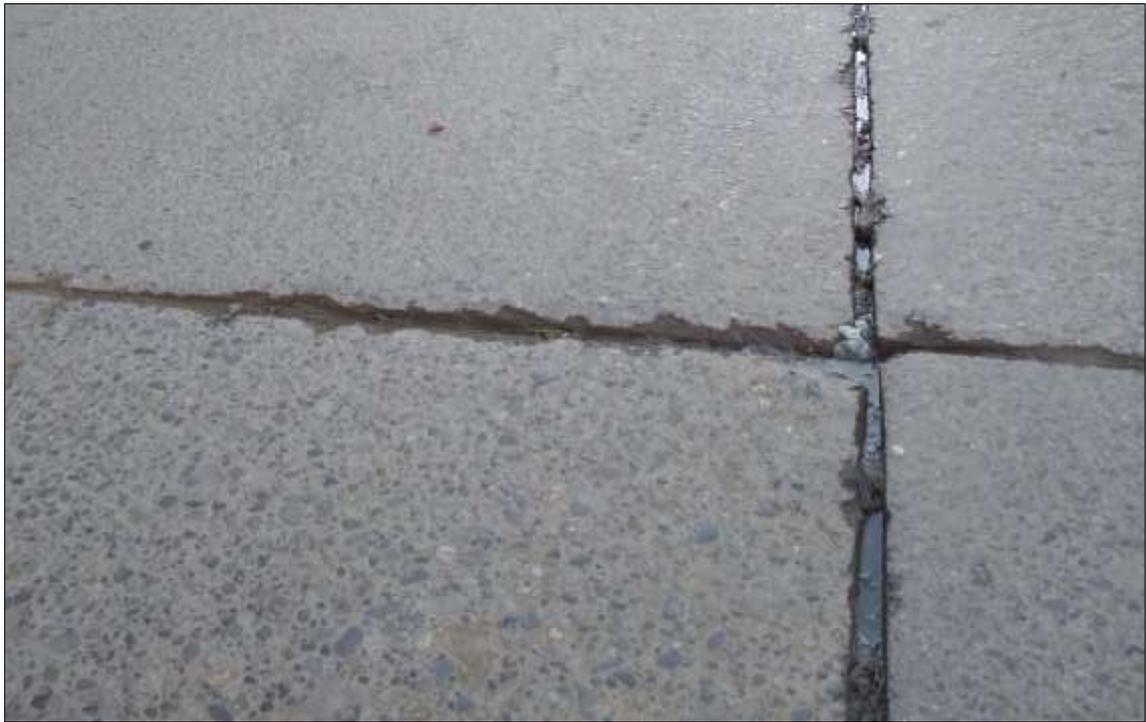
**Figura 23** Cuadra 8 – sello de junta

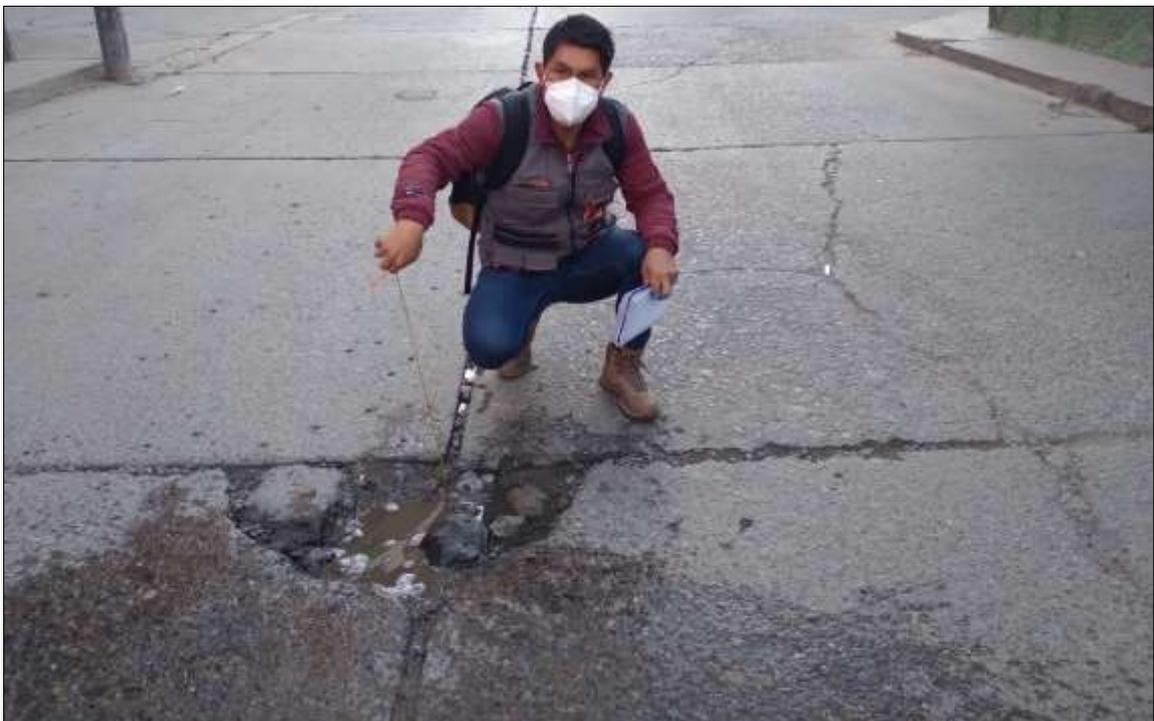
**Figura 24** Cuadra 8 – rotura de esquina

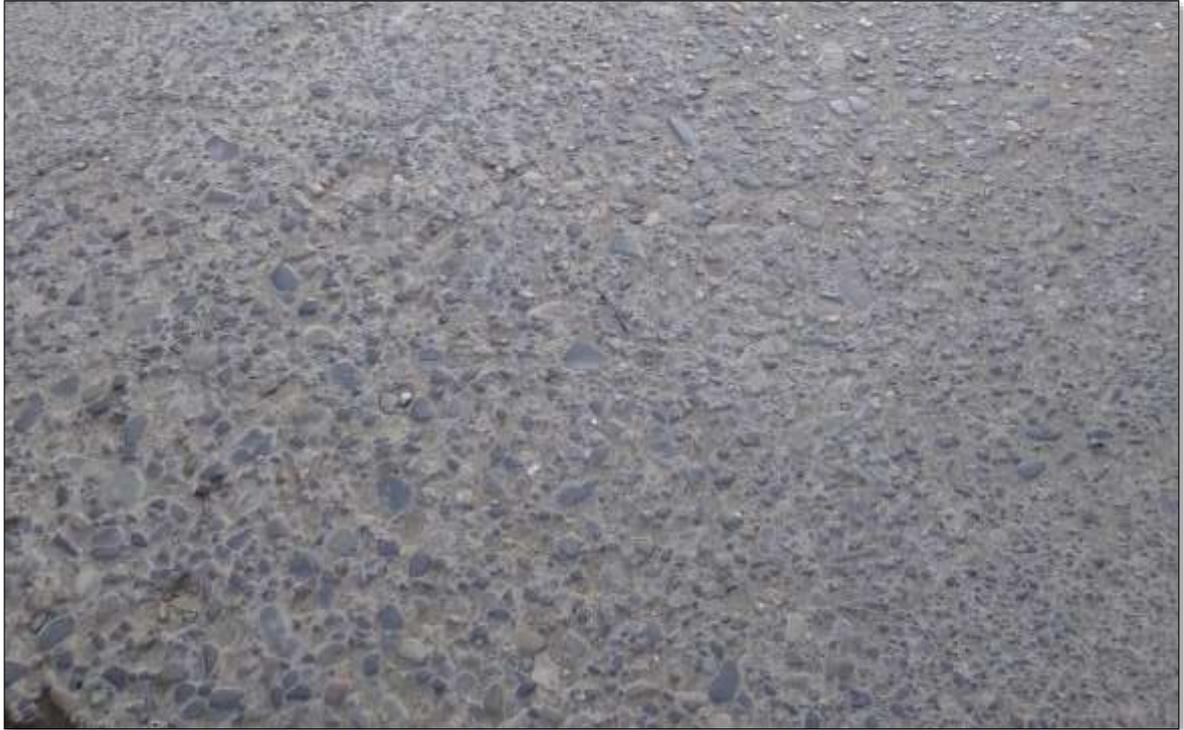
**Figura 25** Cuadra 8 – pulimiento de agregados

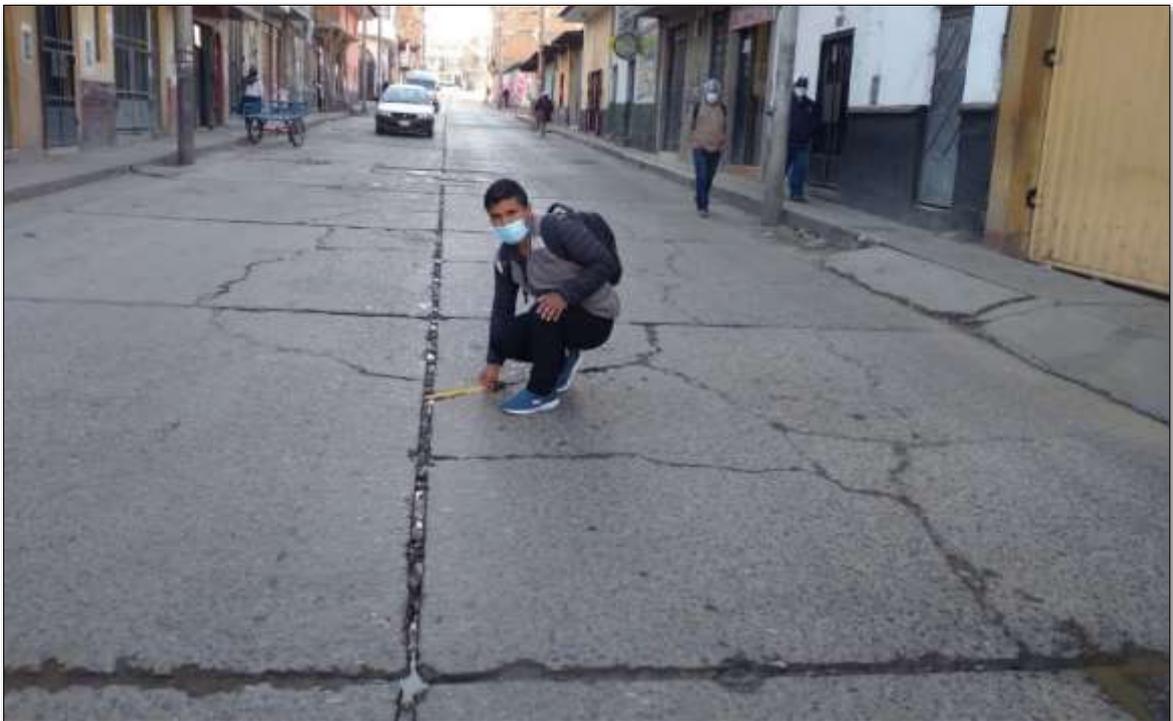
**Figura 26** Cuadra 8 – grieta lineal, losa dividida y rotura de esquina

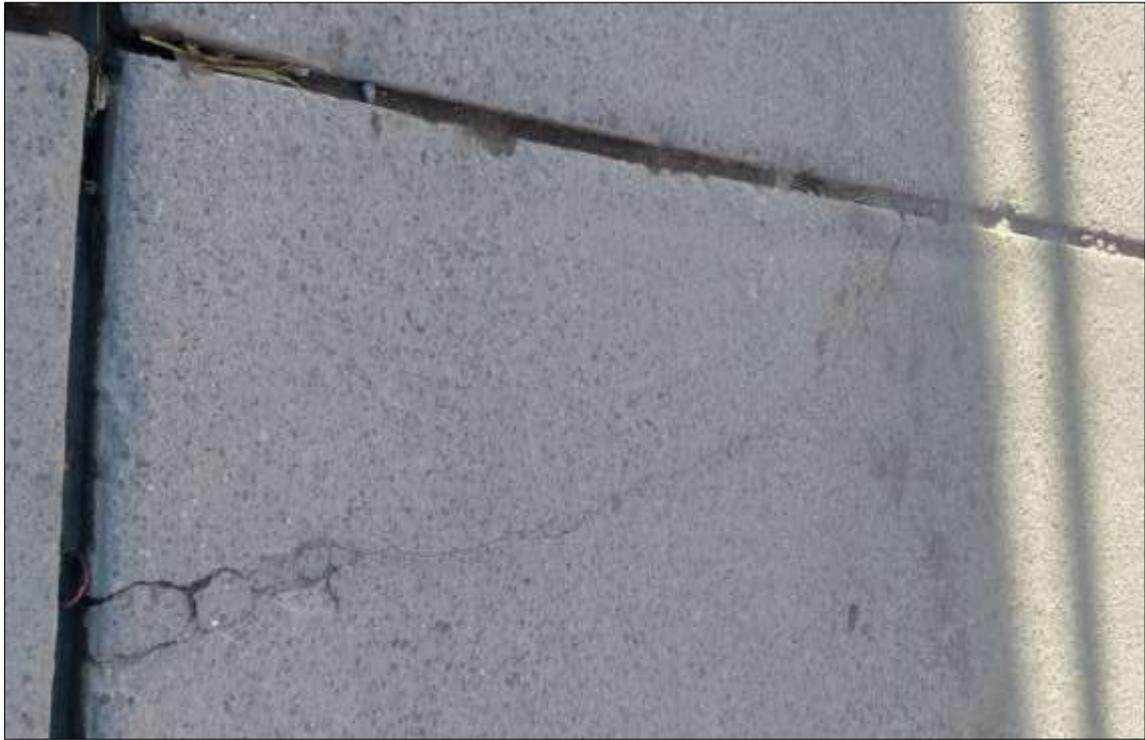
**Figura 27** Cuadra 9 – rotura de esquina

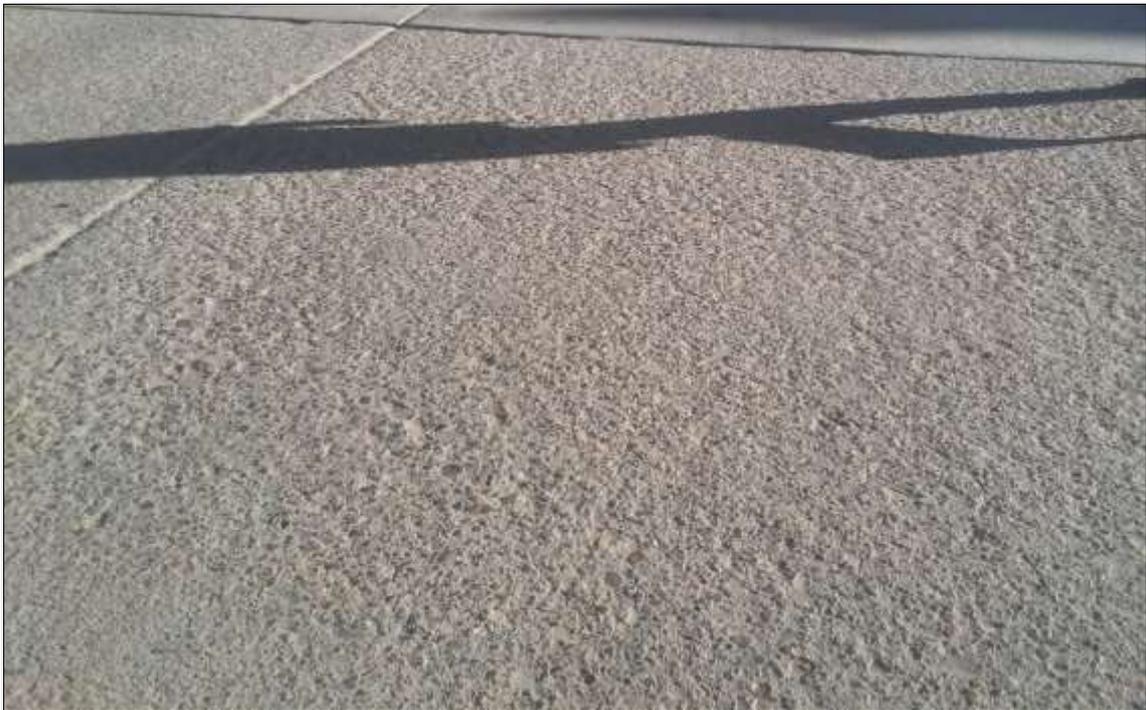
**Figura 28** Cuadra 9 – pulimiento de agregados

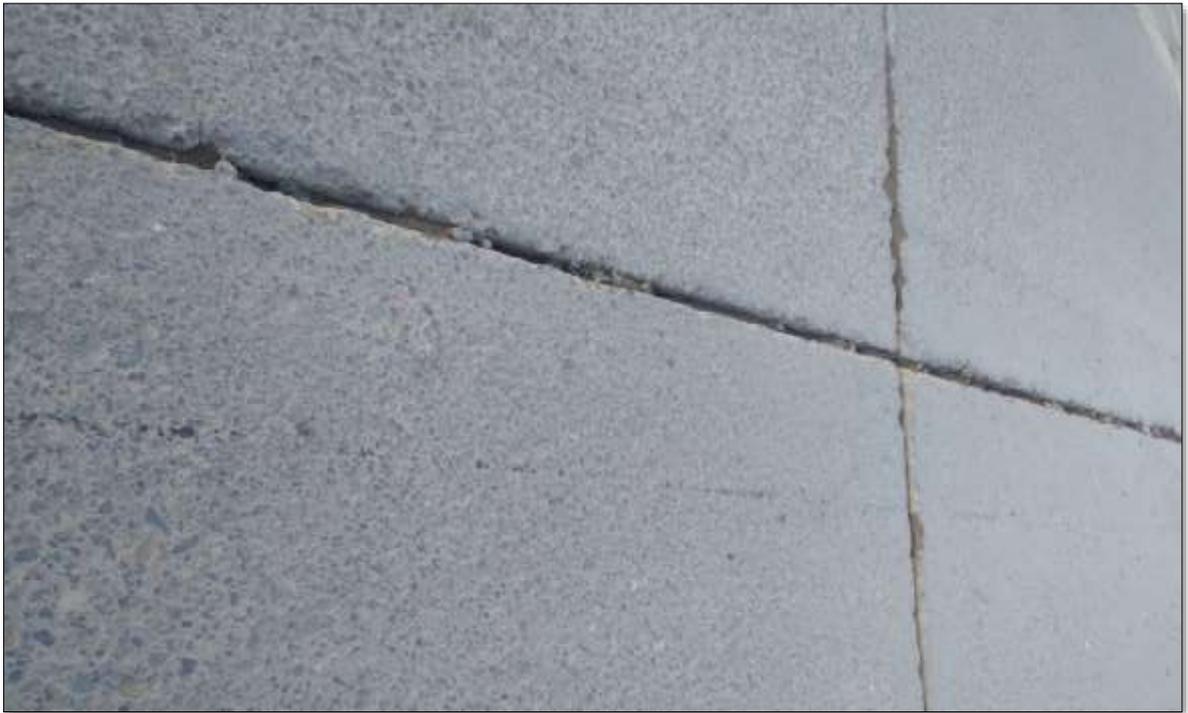
**Figura 29** Cuadra 9 – sello de junta

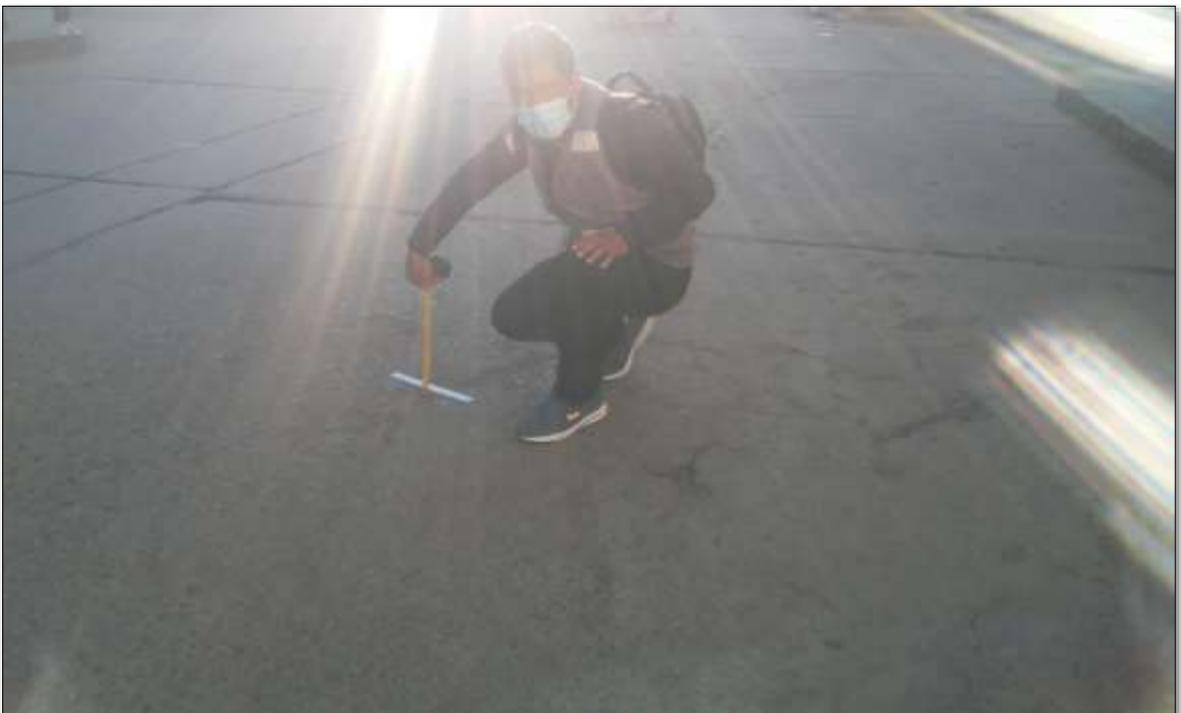
**Figura 30** Cuadra 9 – grietas de durabilidad

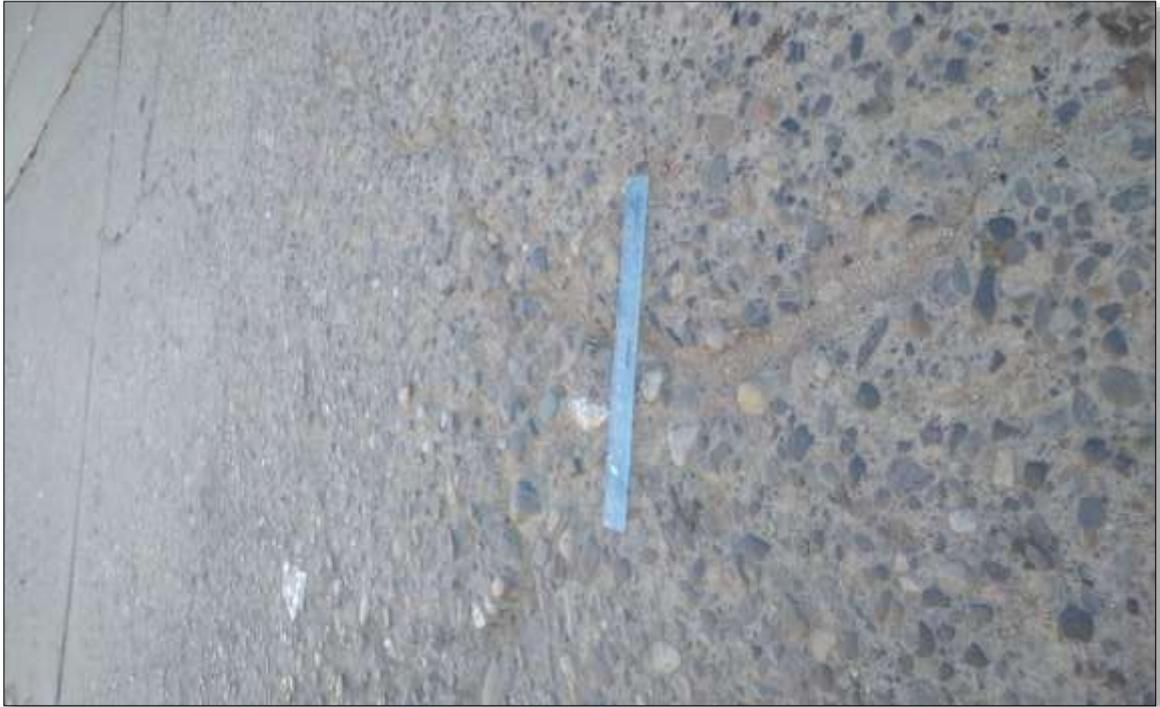
**Figura 31** Cuadra 9 – grietas de durabilidad

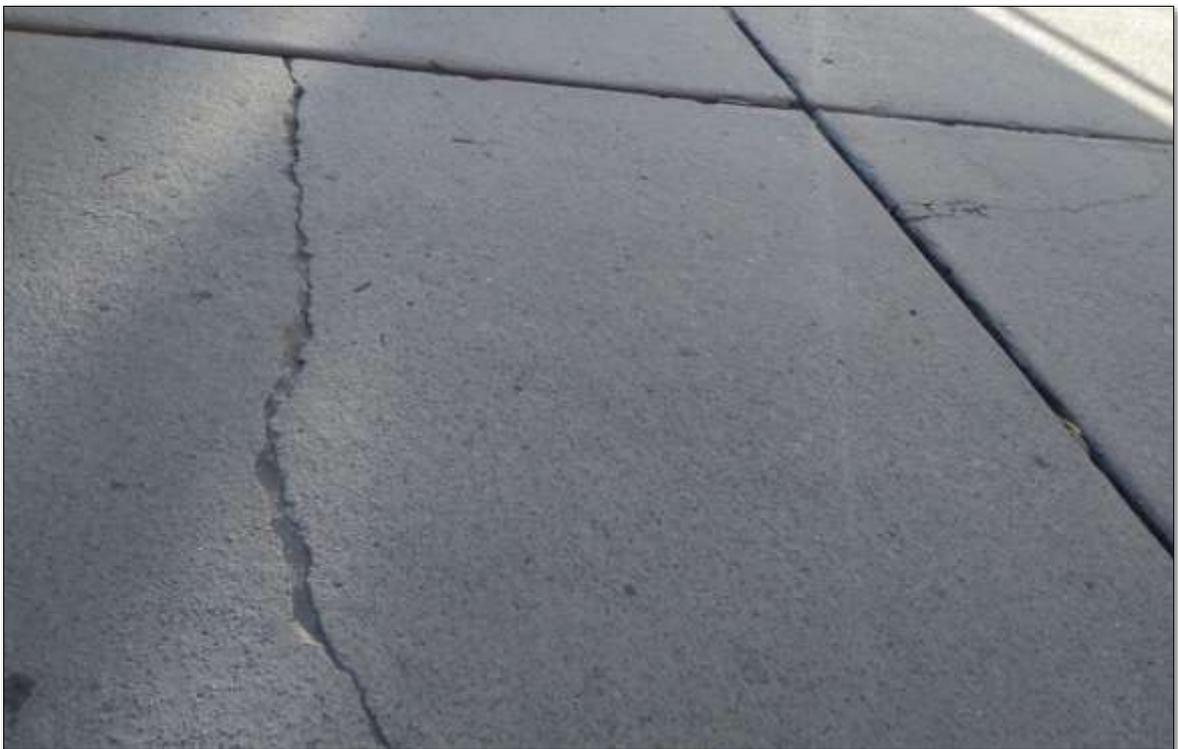
**Figura 32** Cuadra 9 – losa dividida y sello de junta
