“Evaluación del pavimento flexible aplicando las metodologías PCI y VIZIR para la rehabilitación de la Av. Ramón Castilla, distrito de Marcavelica-Piura”

TESIS PARA OBTENER EL TÍTULO PROFESIONAL DE INGENIERO CIVIL

Chuyes Reyes Edwin Eduardo

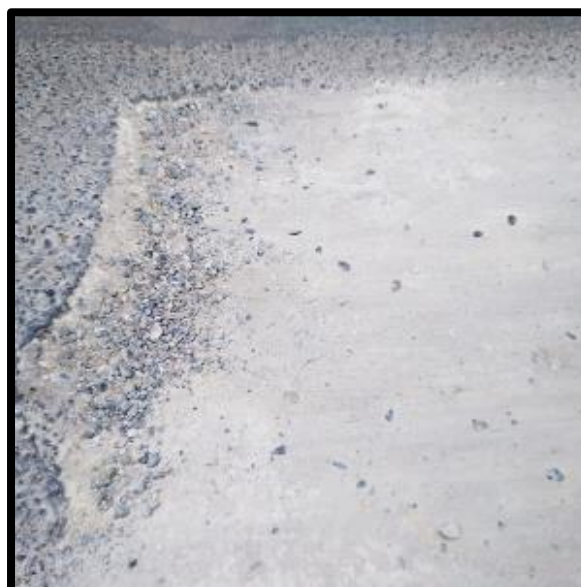
Figura 14

Falla desprendimiento de agregados, severidad alta

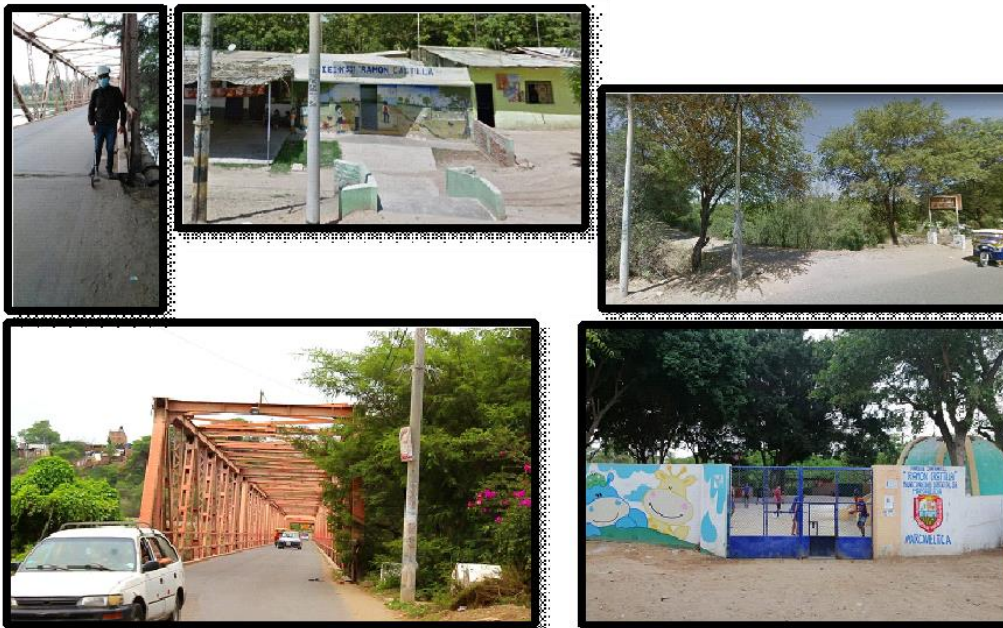
Nombre de la vía: Av. Ramón Castilla desde el puente Isaias Garrido hasta la Av. Sullana Tramo: 0+000 +0+860 Km
Realizado por: Edwin E. Chuyes Reyes.

Este tramo inicia desde el límite del puente Isaias Garrido o puente viejo, es un camino pavimentado de asfalto que conecta la ciudad de Sullana con la de Marcavelica. Al un lado se tiene un vivero o centro recreacional, Aquavid, donde cuenta con piscinas y corridas típicas de la zona. Al otro lado hay un anexo donde se puede ir a la presa de Puechos que regula los caudales del río Chira.

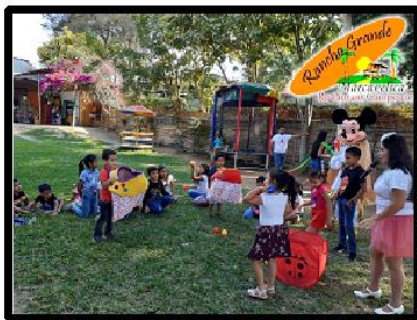
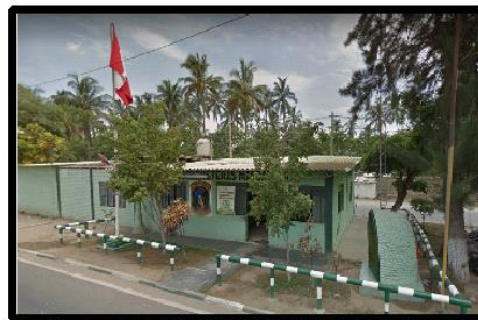
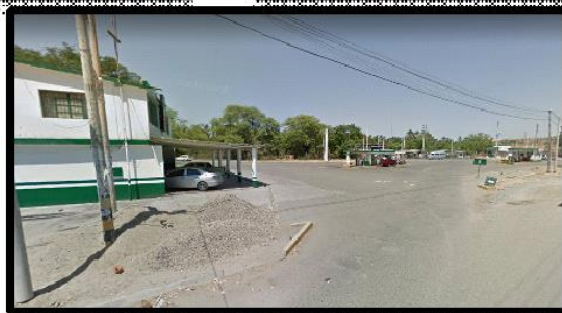
Nombre de la vía: Av. Ramón Castilla desde el puente Isaias Garrido hasta la Av. Sullana Tramo: 0+360 +0+720 Km
Realizado por: Edwin E. Chuyes Reyes.

Este es el segundo tramo que cuenta con otro centro campestre llamado Rancho Grande, que cuenta con un área grande para hacer deporte u organizar eventos, además de los tradicionales platos típicos que brinda. Así mismo, mas adelante se observa el primer grifo a la entrada del distrito, llamado grifo Ávila, que actualmente esta a falta de mantenimiento en la superficie, pero es uno de los importantes para la población.

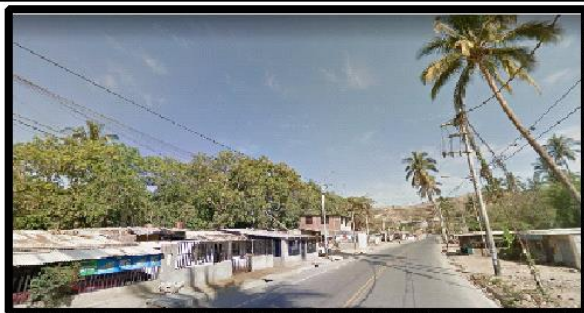
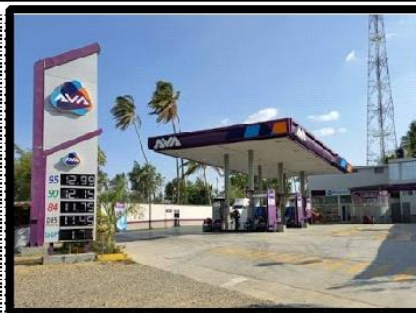
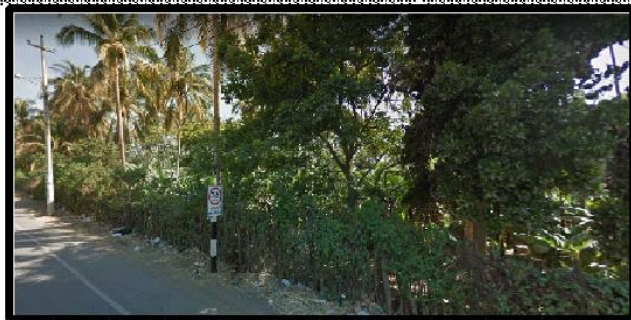
Nombre de la vía: Av. Ramón Castilla desde el puente Isaias Garrido hasta la Av. Sullana Tramo: 0+720 +1+020 Km
Realizado por: Edwin E. Chuyes Reyes.

Este último tramo contiene un segundo grifo llamado grifo AVA, muy conservado en términos de mantenimiento, a diferencia del primero. Aunque se puede apreciar que el porcentaje de áreas verdes va disminuyendo, no es tan notorio porque la abundancia de árboles alrededor brinda un color cálido al ambiente, así mismo del aire fresco que se respira. Cabe resaltar que se empieza a apreciar con más frecuencia las viviendas, ya que el centro de la ciudad está a unos escasos metros donde se encuentra la plaza principal y la municipalidad distrital.

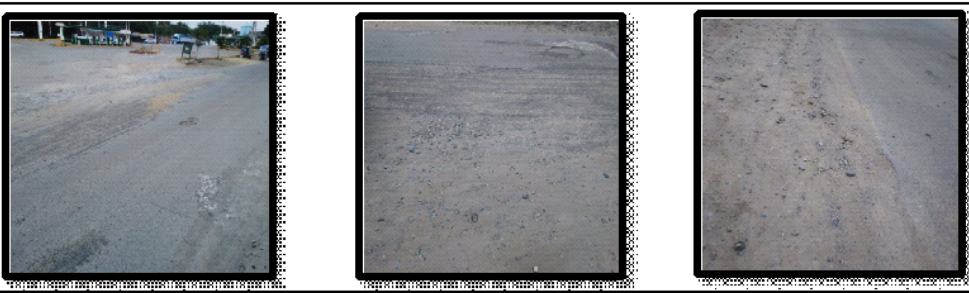
NIVEL DE SEVERIDAD			q: número deducidos: 3 HDV: mayor valor deducido individual: 55.0 m: número máximo admisible de valores deducidos: 5.1 Ok						
Low	Baja	L	$(-)$ ()						
Medium	Media	M							
High	Alta	H							
FALLAS EXISTENTES EN LA UNIDAD DE MUESTREO									
FALLA	SEVERIDAD	UND	DIMENSIONES			TOTAL PARCIAL	TOTAL x und	DENSIDAD (%)	VALOR DEDUCIDO
			Und	Longitud (m)	Ancho (m)				
7	H	m	-	30.00	-	30.00	30.00	14.29	30.0
13	L	und	3	-	-	3.00	3.00	1.43	21.0
19	H	m2	-	14.65	3.50	51.28	51.28	24.42	55.0
