**UNIVERSIDAD CÉSAR VALLEJO**

**Cálculo del Índice de Condición del Pavimento Flexible usando  
fotogrametría del dron en la Av. Ferrocarril El Tambo Huancayo,  
2021**

**TESIS PARA OBTENER EL TÍTULO PROFESIONAL DE:**

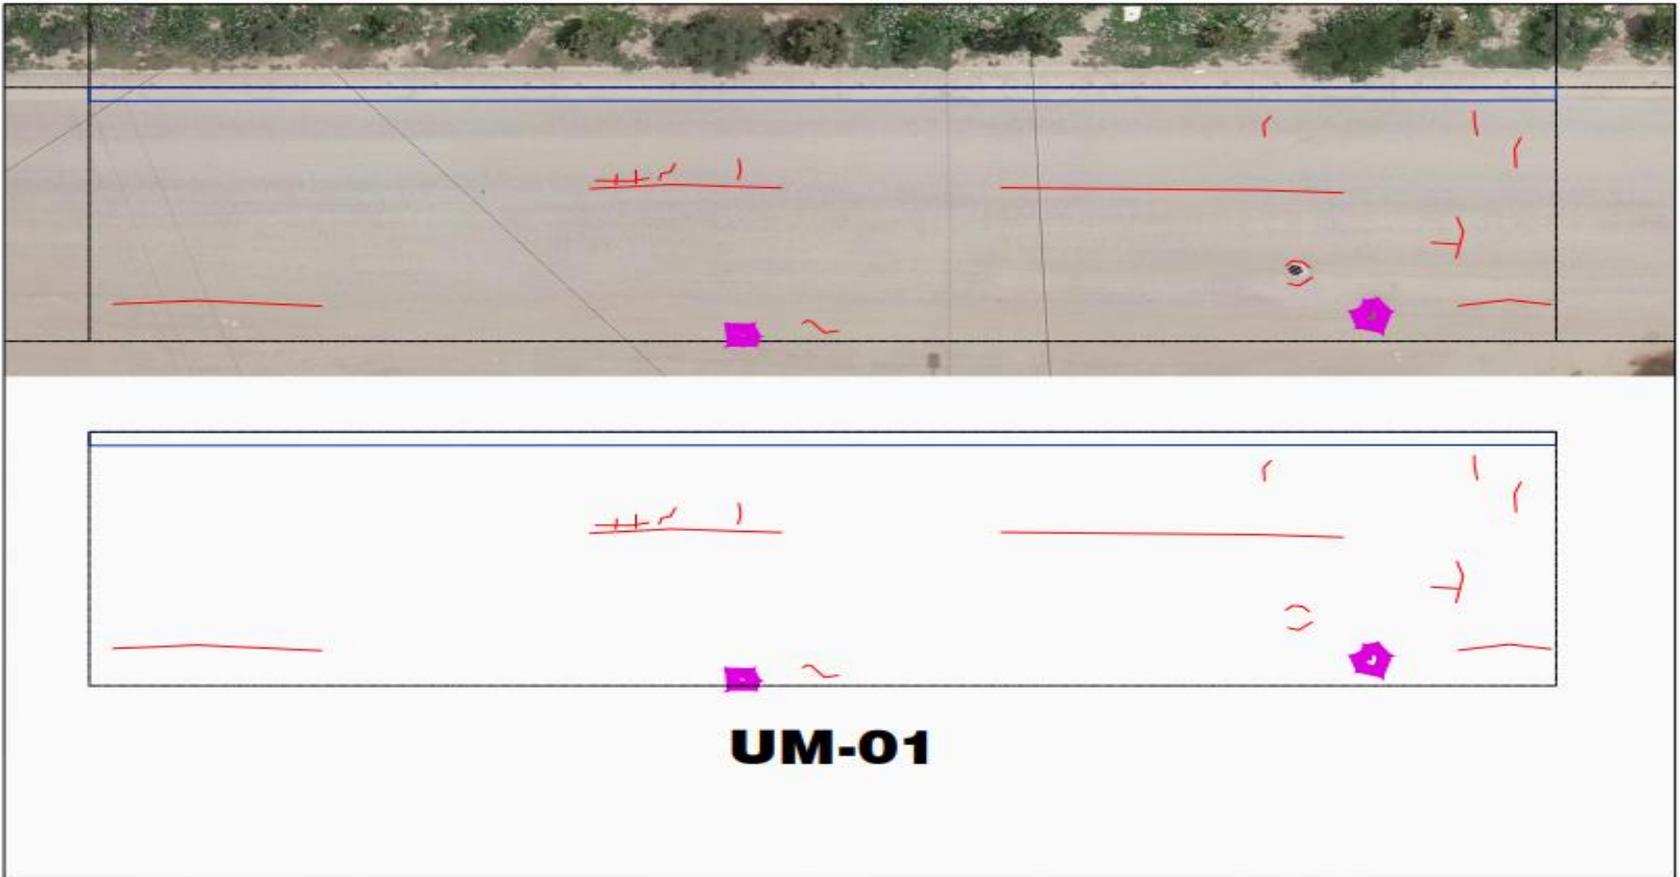
**Interpretación:** La UM1 posee 217 m<sup>2</sup> y concierne al tramo de programa inicial 0+031 y programa final 0+062. La falla de nivel de severidad leve fue desprendimientos de agregados. Además, se registraron grietas longitudinales y transversales con severidad media, parcheo y huecos con una severidad media. La falla más conocida en el área de la unidad de muestra es el desprendimiento de agregados de severidad baja, que se muestra en casi toda la superficie analizada con un área identificada de 213 m<sup>2</sup>. Además, se evidencian poco metros de grietas longitudinales y transversales en una longitud de 6.7m, parcheo en un área de 11.4 m<sup>2</sup> y huecos con un área de 0.4 m<sup>2</sup>, en base al área total. Sin embargo, la falla que más perjudica el pavimento en la unidad de muestra inspeccionada, es la que muestra un alto valor de deducción; siendo las grietas longitudinales y transversales y parcheo con un VD igual a 22%. No obstante, la falla con menor daño, es los huecos con un VD igual a 9%.

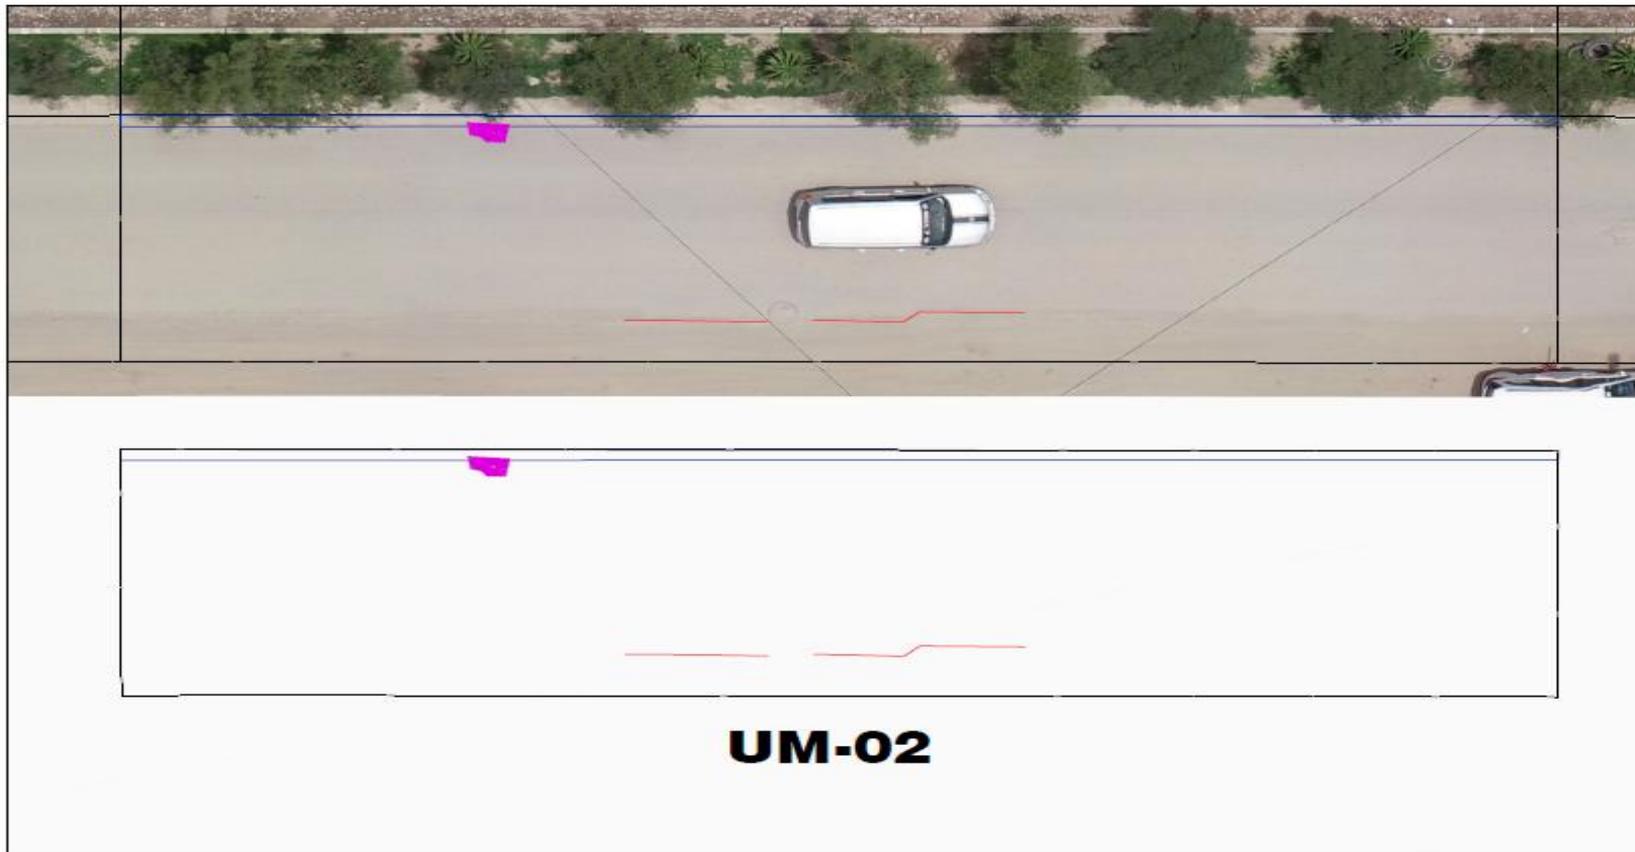
Figura 2. Unidad de muestra 02

**Interpretación:** La UM2 posee 217 m<sup>2</sup> y concierne al tramo de programa inicial 0+155 y programa final 0+186. Se registraron grietas longitudinales y transversales, parcheo y huecos con una severidad media. Además, se evidencian poco metros de grietas longitudinales y transversales en una área de 7.7 m, parcheo en una área de 8.9 m<sup>2</sup> y casi la inexistencia de huecos en el área teniendo 0.127 m<sup>2</sup> de severidad media, en base al área total de la muestra. Sin embargo, la falla que más perjudica el pavimento en la unidad de muestra inspeccionada, son las grietas longitudinales y transversales con un VD igual a 22%. Mientras que, parcheo y huecos con un VD igual a 9%.

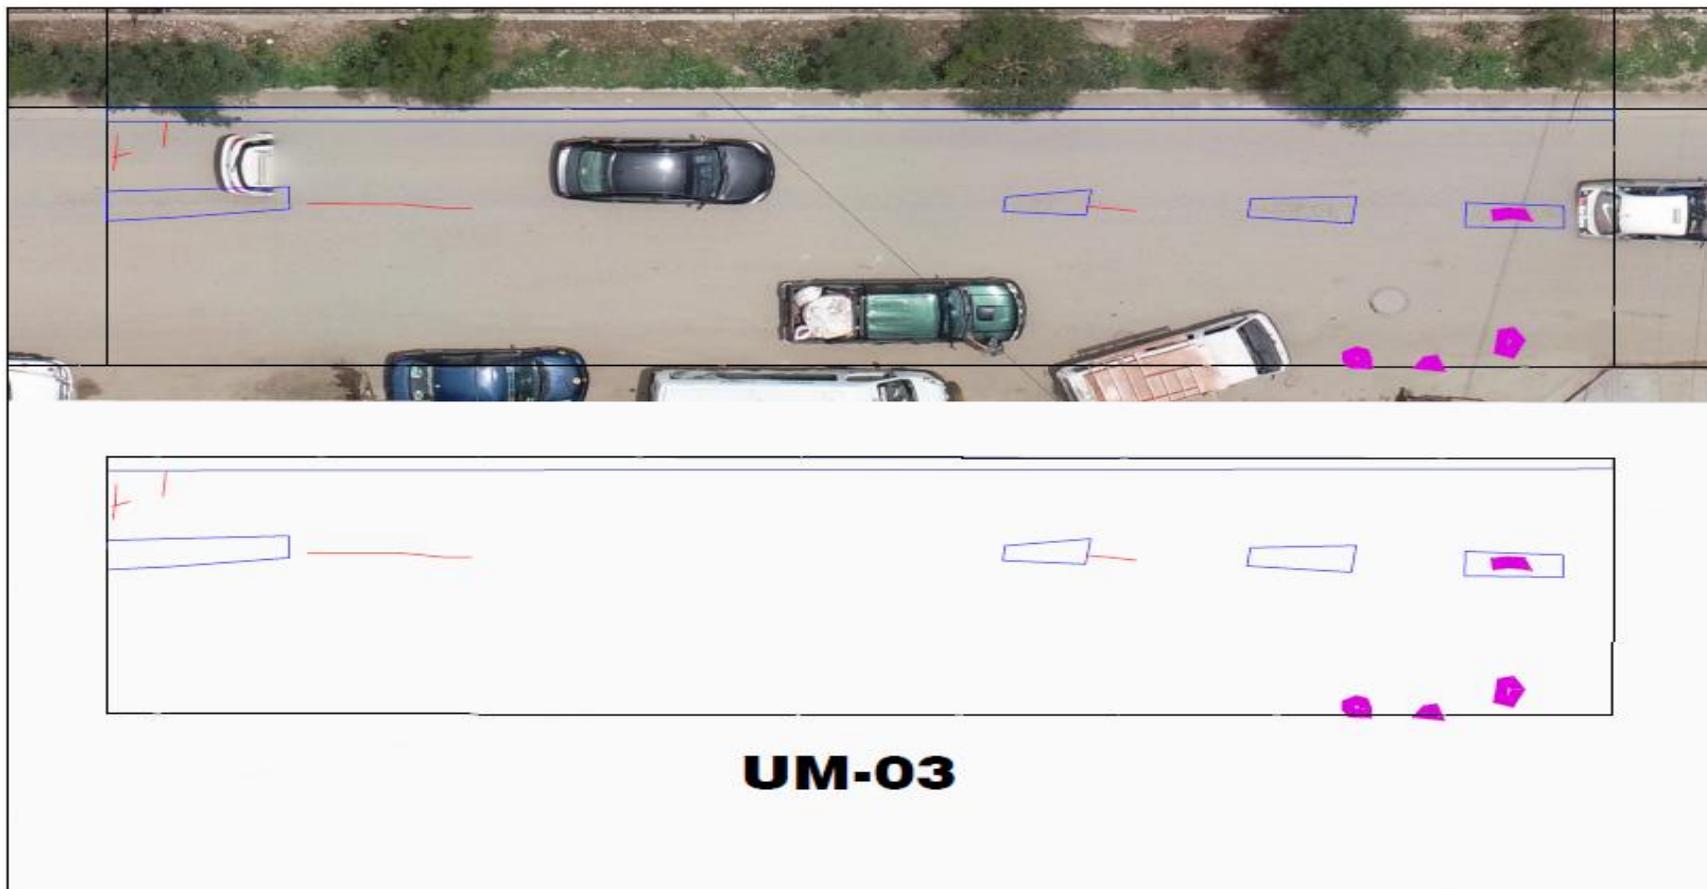
Figura 3. Unidad de muestra 03

**Interpretación:** La UM3 posee 217 m<sup>2</sup> y concierne al tramo de programa inicial 0+270 y programa final 0+310. Se registraron grietas longitudinales y transversales, parqueo y huecos con una severidad media. Además, se evidencian pocos metros de grietas longitudinales y transversales en una longitud de 2.4 m, parqueo en una área de 10.2 m<sup>2</sup> y casi la inexistencia de huecos en el área teniendo 0.3 m<sup>2</sup> de severidad media, en base al área total de la muestra. Sin embargo, la falla que más perjudica el pavimento en la unidad de muestra inspeccionada, son los parqueo con un VD igual a 22%. Por otro lado, la falla con menor daño, son las grietas longitudinales y transversales con un VD igual a 2%.

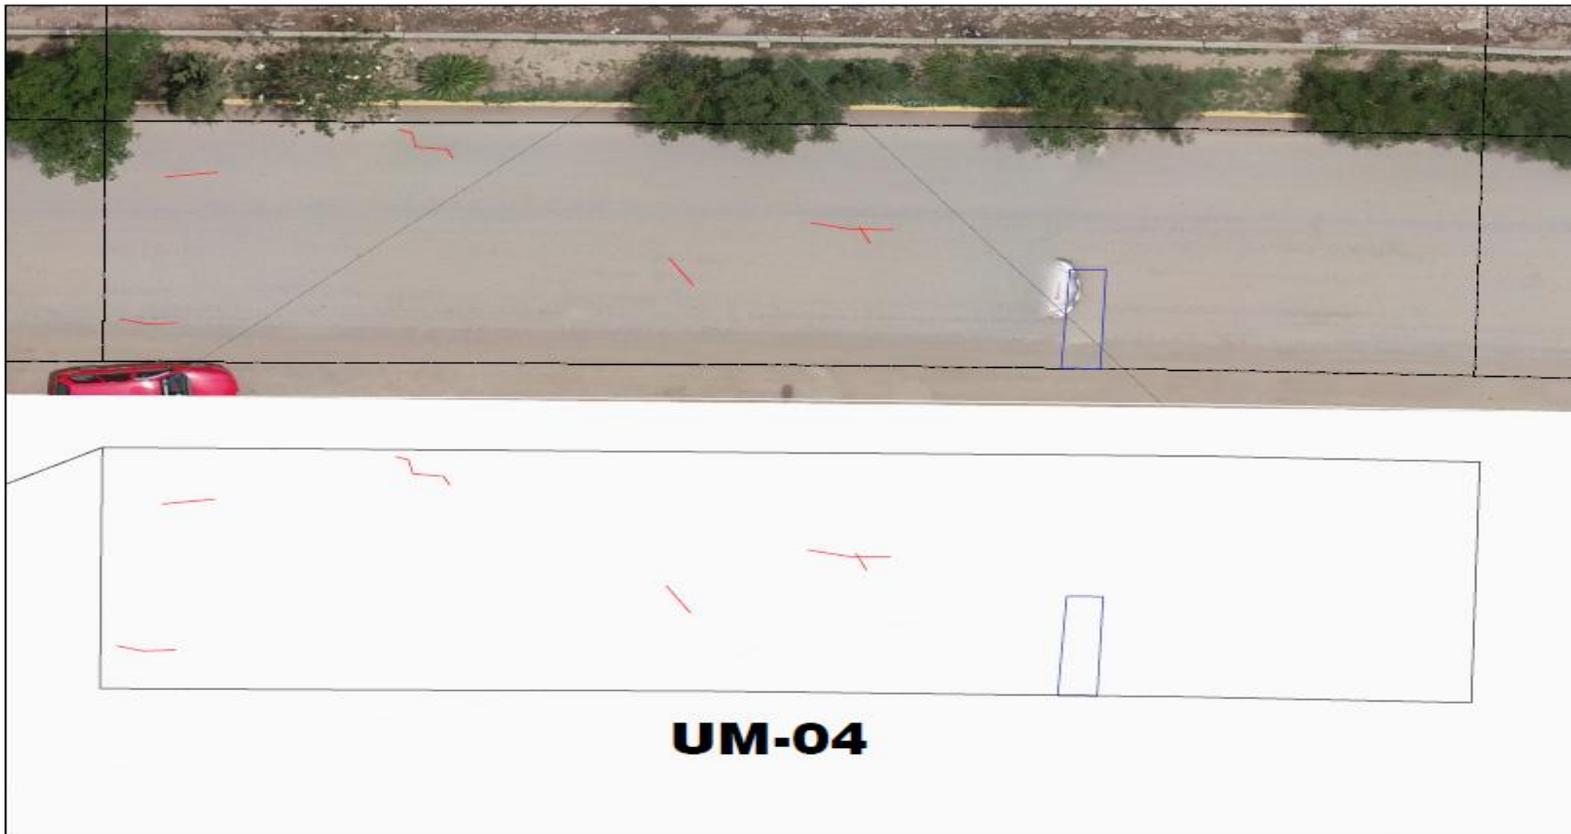
**Interpretación:** La UM4 posee 217 m<sup>2</sup> y concierne al tramo de programa inicial 0+403 y programa final 0+434. Se registraron grietas longitudinales y transversales y parcheo con una severidad media. Además, se evidencian pocos metros de grietas longitudinales y transversales en una longitud de 7.6 m, parcheo en una área de 2.5 m<sup>2</sup>, en base al área total de la muestra. Sin embargo, la falla que más perjudica el pavimento en la unidad de muestra inspeccionada, son los parcheo con un VD igual a 11%. Por otro lado, la falla con menor daño, son las grietas longitudinales y transversales con un VD igual a 9%.

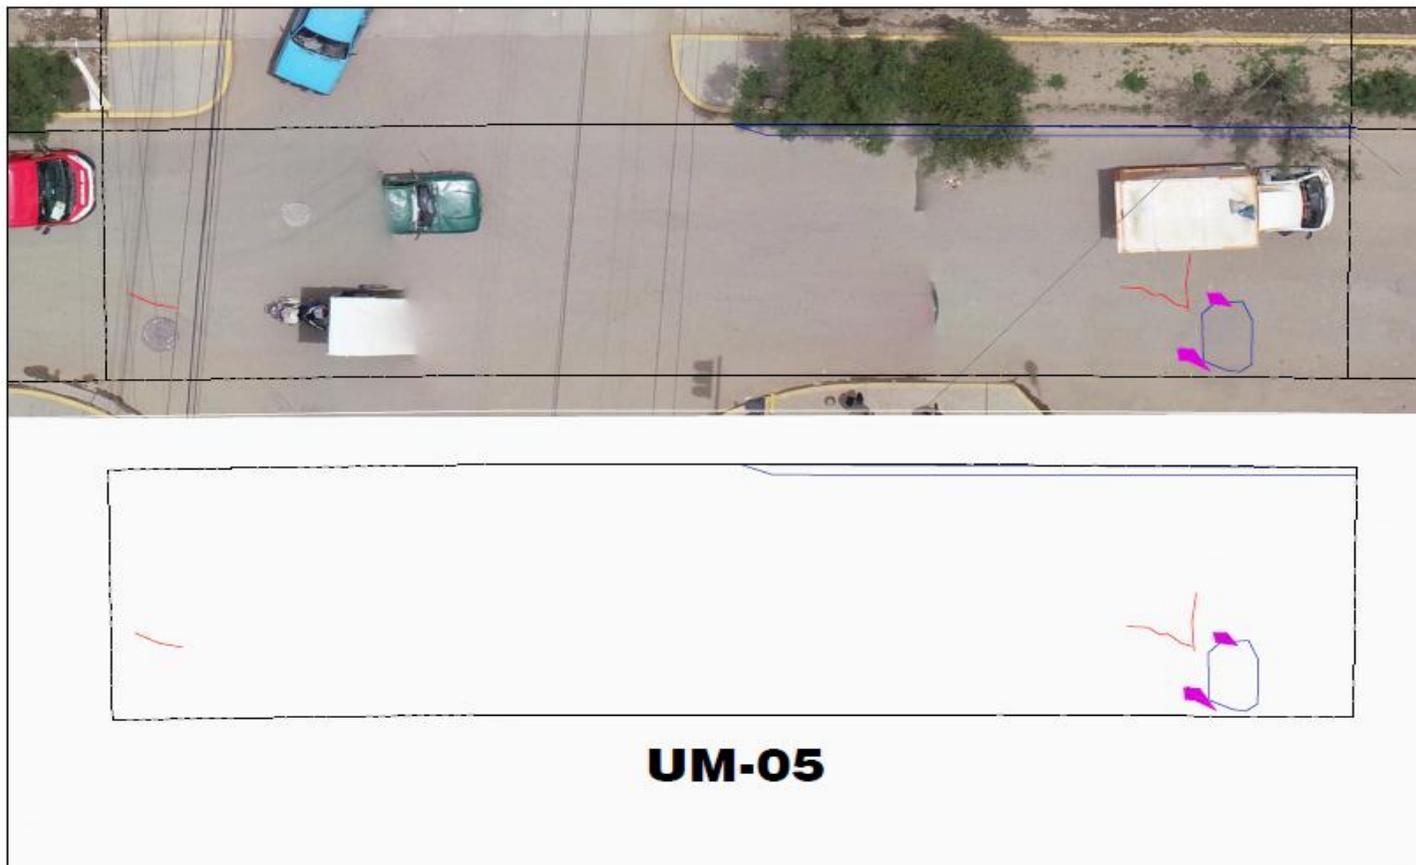
**UM-05**

**Interpretación:** La UM5 posee 217 m<sup>2</sup> y concierne al tramo de programa inicial 0+527 y programa final 0+558. Se registraron grietas longitudinales y transversales, parcheo y huecos con una severidad media. Además, se evidencian poco metros de grietas longitudinales y transversales en una longitud de 4.7 m, parcheo en una área de 5.9 m<sup>2</sup>, y casi la inexistencia de huecos en el área teniendo 0.8 m<sup>2</sup>, en base al área total de la muestra. Sin embargo, las fallas que más perjudican el pavimento en la unidad de muestra inspeccionada, son las grietas longitudinales y transversales con un VD igual a 17% y parcheo con un VD igual a 16%. Por último, la falla con menor daño, son los huecos con un VD igual a 6%.

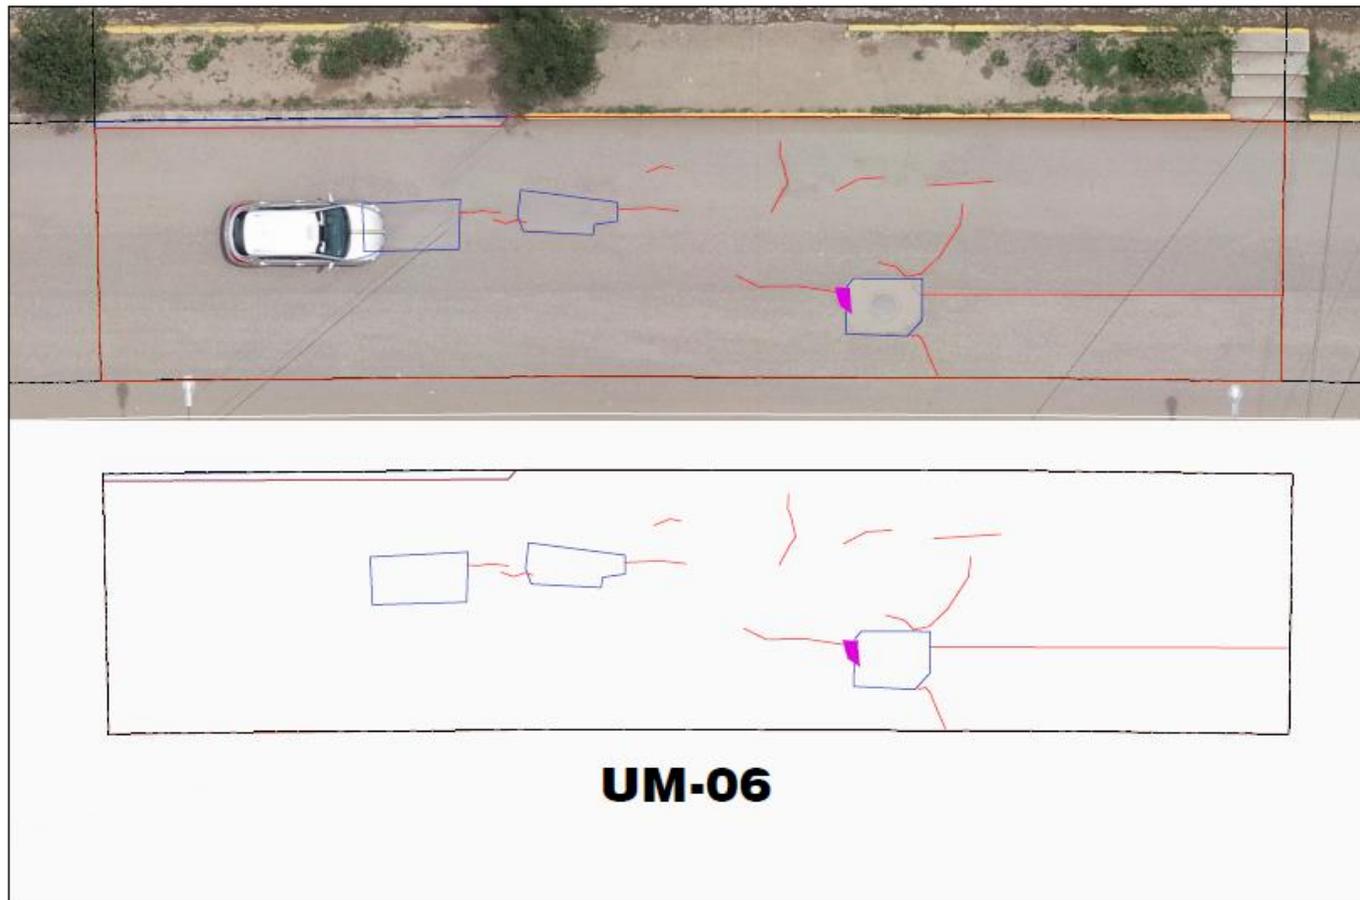
**Interpretación:** La UM6 posee 217 m<sup>2</sup> y concierne al tramo de programa inicial 0+651 y programa final 0+682. Se registraron grietas longitudinales y transversales, parcheo y huecos con una severidad media, también, desprendimientos de agregados con una severidad leve. La falla más conocida en el área de la unidad de muestra es el desprendimiento de agregados, que se muestra en casi toda la superficie analizada siendo un área de 213.1 m<sup>2</sup>. Además, se evidencian poca área parcheo obteniendo de 10.9 m<sup>2</sup> y registrándose grietas longitudinales y transversales una longitud de 19.1m, entre los mismos y se identificó muy poca existencia de huecos en una área de 0.02 m<sup>2</sup>, en base al área total. Sin embargo, la falla que más perjudica el pavimento en la unidad de muestra inspeccionada, son los parcheo con un alto valor de deducción de 22%; las grietas longitudinales y transversales con un VD igual a 18%; desprendimientos de agregados con un VD igual a 16%. No obstante, la falla con menor daño, es los huecos con un VD igual a 2%.

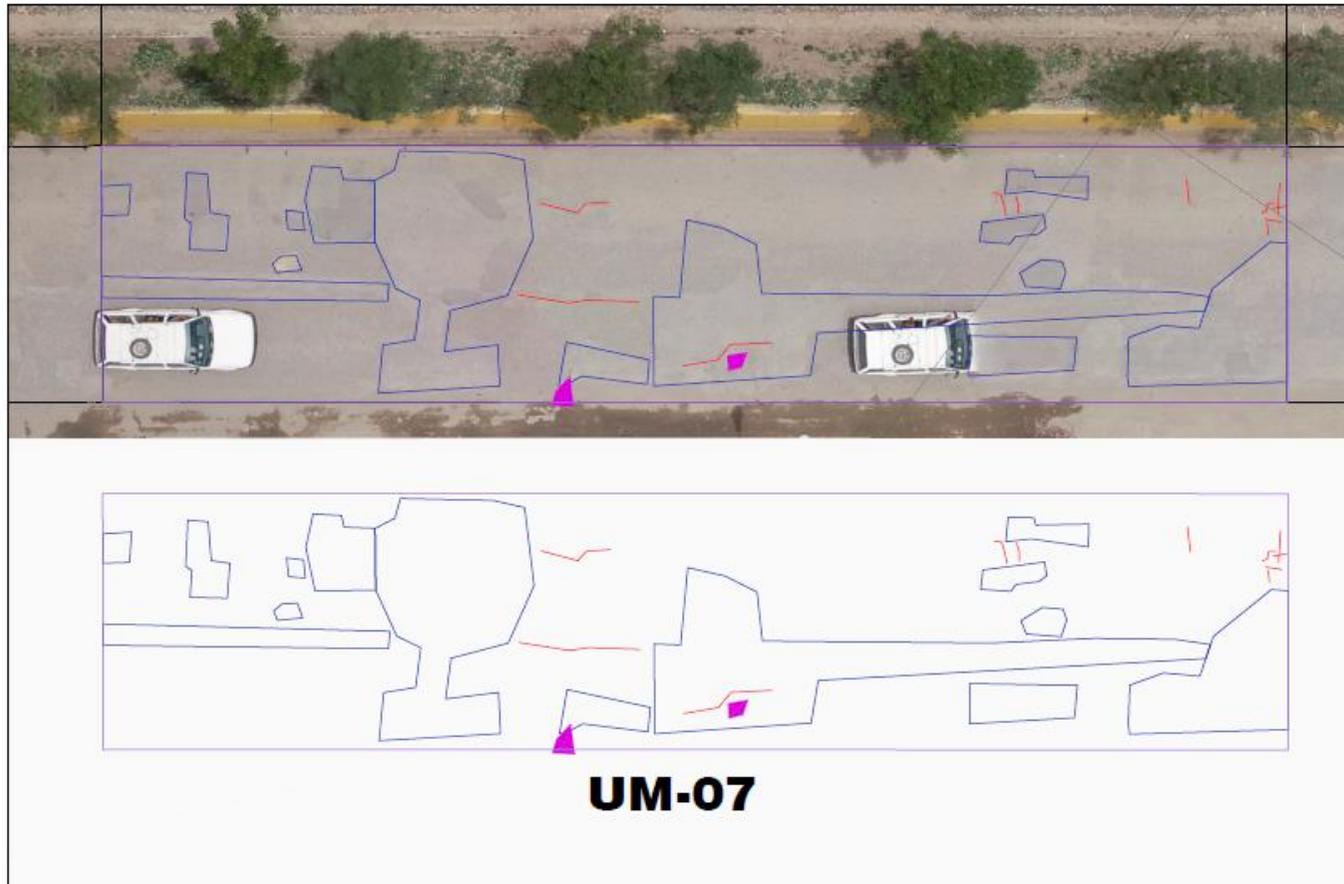
**Interpretación:** La UM7 posee 217 m<sup>2</sup> y concierne al tramo de programa inicial 0+775 y programa final 0+806. Se registraron grietas longitudinales y transversales, parcheo, huecos y desprendimientos de agregados con una severidad media. La falla más conocida en el área de la unidad de muestra es el desprendimiento de agregados, que se muestra en toda la superficie analizada. Además, se observa regularmente parcheo en una área de 68.6 m<sup>2</sup> y se identificó pocas grietas longitudinales y transversales en una longitud de 12.2 m, en base al área total. Sin embargo, la falla que más perjudica el pavimento en la unidad de muestra inspeccionada, son los parcheo con un alto valor de deducción de 53%; el desprendimiento de agregados con un VD igual a 43%; grietas longitudinales y transversales con un VD igual a 13%. No obstante, la falla con menor daño, es los huecos con un VD igual a 4%.

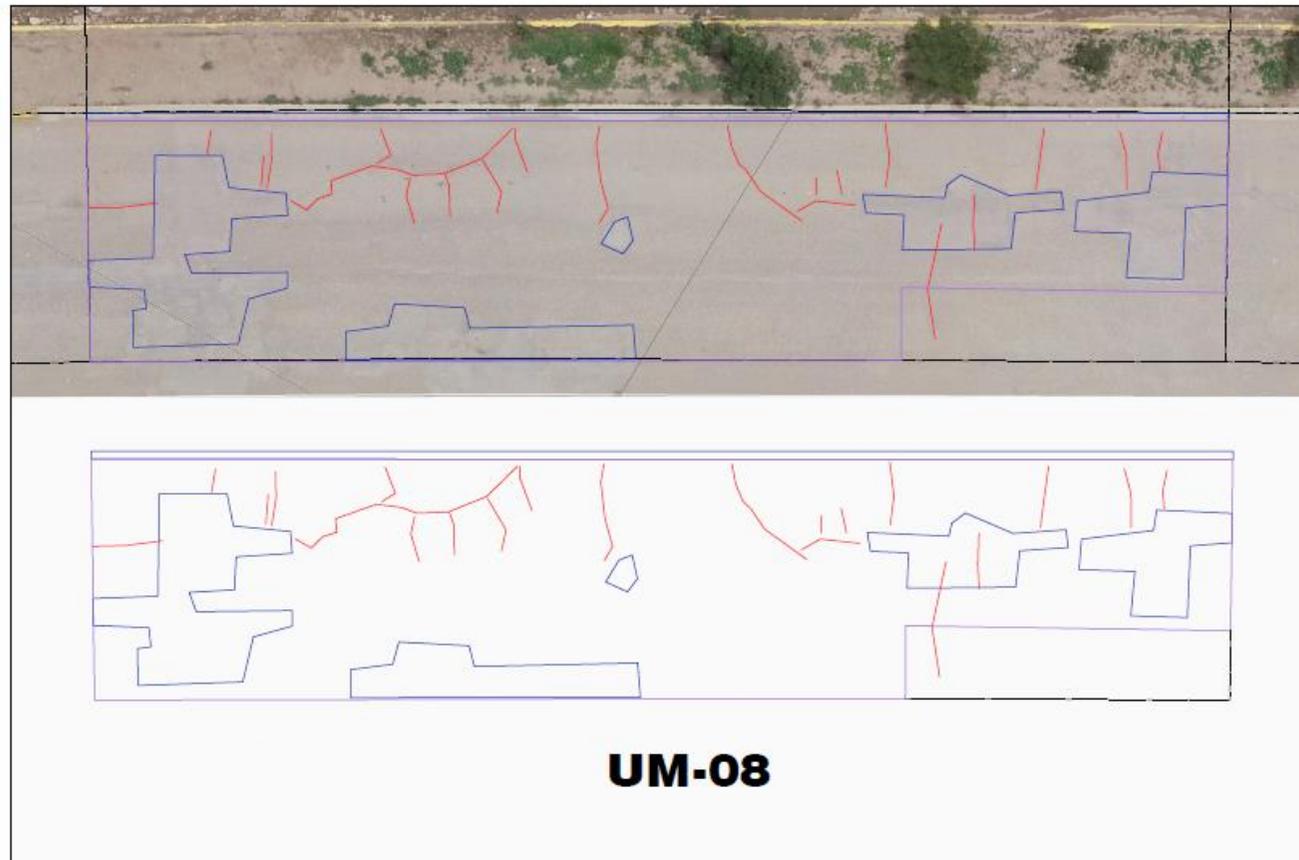
**Interpretación:** La UM8 posee 217 m<sup>2</sup> y concierne al tramo de programa inicial 0+899 y programa final 0+930. Se registraron grietas longitudinales y transversales, parqueo y desprendimientos de agregados con una severidad media. La falla más conocida en el área de la unidad de muestra es el desprendimiento de agregados, teniendo un área de 190.7 m<sup>2</sup>. Además, se observa regularmente parqueo en una área de 43.7 m<sup>2</sup> y grietas longitudinales y transversales en una longitud de 39 m, en base al área total. Sin embargo, la falla que más perjudica el pavimento en la unidad de muestra inspeccionada, son los parqueo con un alto valor de deducción de 45%; los desprendimiento de agregados con un VD igual a 41%. Por último, grietas longitudinales y transversales con un VD igual a 25%.

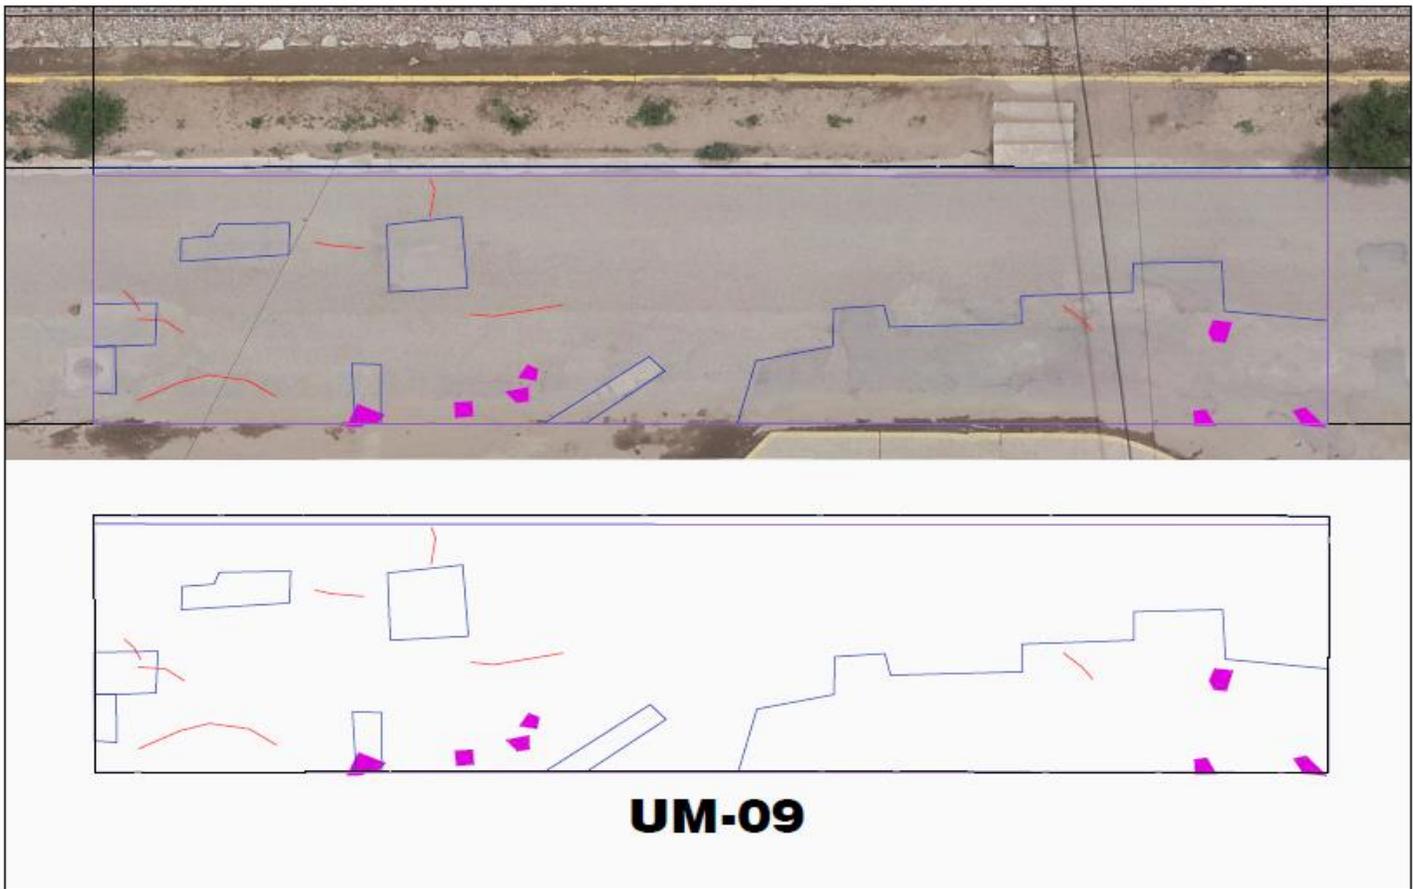
**Interpretación:** La UM9 posee 217 m<sup>2</sup> y concierne al tramo de programa inicial 1+023 y programa final 1+054. Se registraron grietas longitudinales y transversales, parcheo, huecos y desprendimientos de agregados con una severidad media. La falla más conocida en el área de la unidad de muestra es el desprendimiento de agregados, teniendo un área de 210 m<sup>2</sup>. Además, se observa regularmente parcheo en una área de 63.6 m<sup>2</sup> y grietas longitudinales y transversales en una longitud de 11.4 m, en base al área total. Sin embargo, la falla que más perjudica el pavimento en la unidad de muestra inspeccionada, son los parcheo con un alto valor de deducción de 52%; los desprendimiento de agregados con un VD igual a 42%. Por último, grietas longitudinales y transversales con un VD igual a 12%.

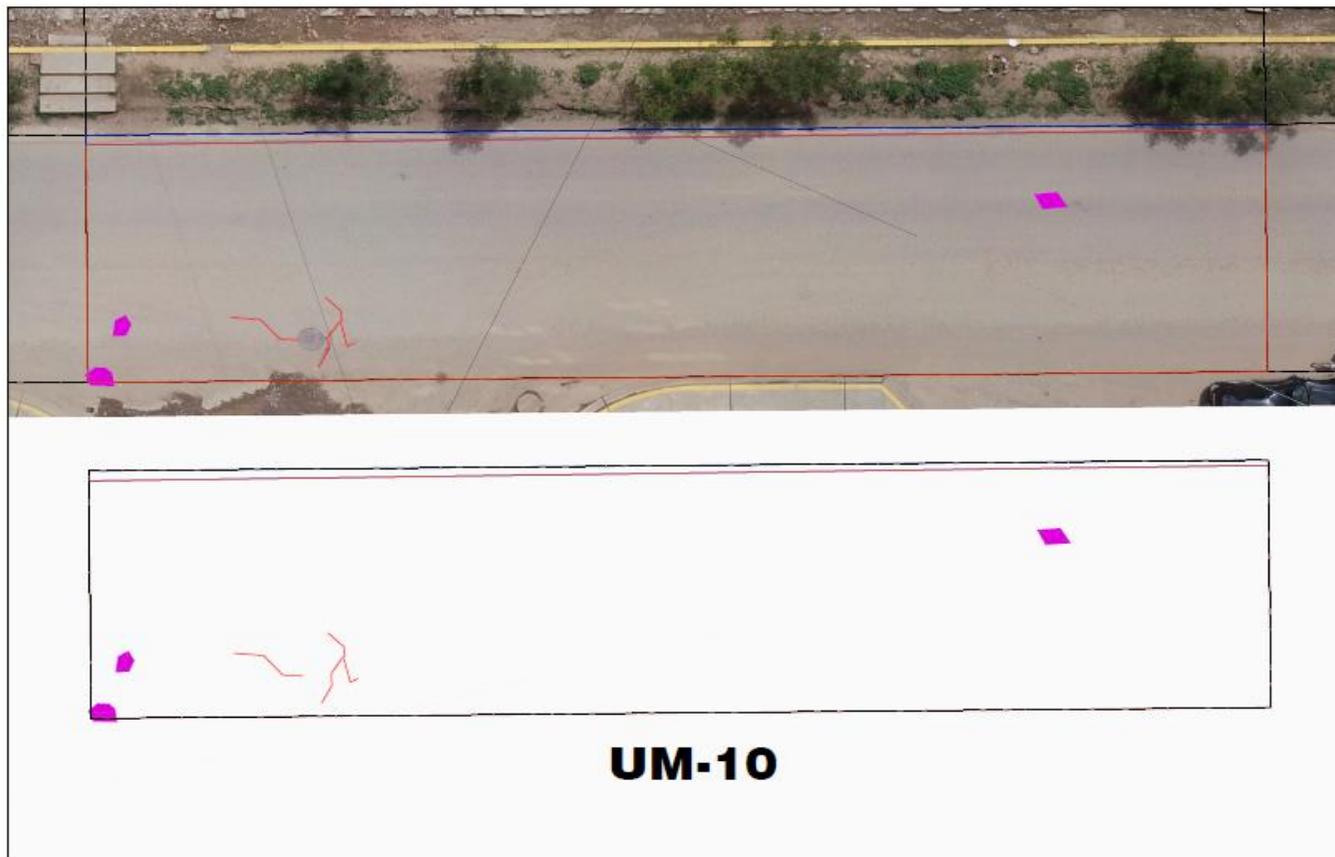
**Interpretación:** La UM10 posee 217 m<sup>2</sup> y concierne al tramo de programa inicial 1+147 y programa final 1+178. Se registraron grietas longitudinales y transversales, parcheo, huecos con una severidad media, mientras que, desprendimiento de agregados con una severidad leve. La falla más conocida en el área de la unidad de muestra es el desprendimiento de agregados, teniendo un área de 210.9 m<sup>2</sup>. Además, se observa parcheo en el área de 6.7 m<sup>2</sup> y grietas longitudinales y transversales en una longitud de 19.1 m. Además, se identificó muy poca existencia de huecos en una área de 0.2 m<sup>2</sup>, en base al área total. Sin embargo, la falla que más perjudica el pavimento en la unidad de muestra inspeccionada, son los parcheo y grietas longitudinales y transversales con un alto valor de deducción de 18%; los desprendimiento de agregados con un VD igual a 16%. Por último, huecos con un VD igual a 6%.

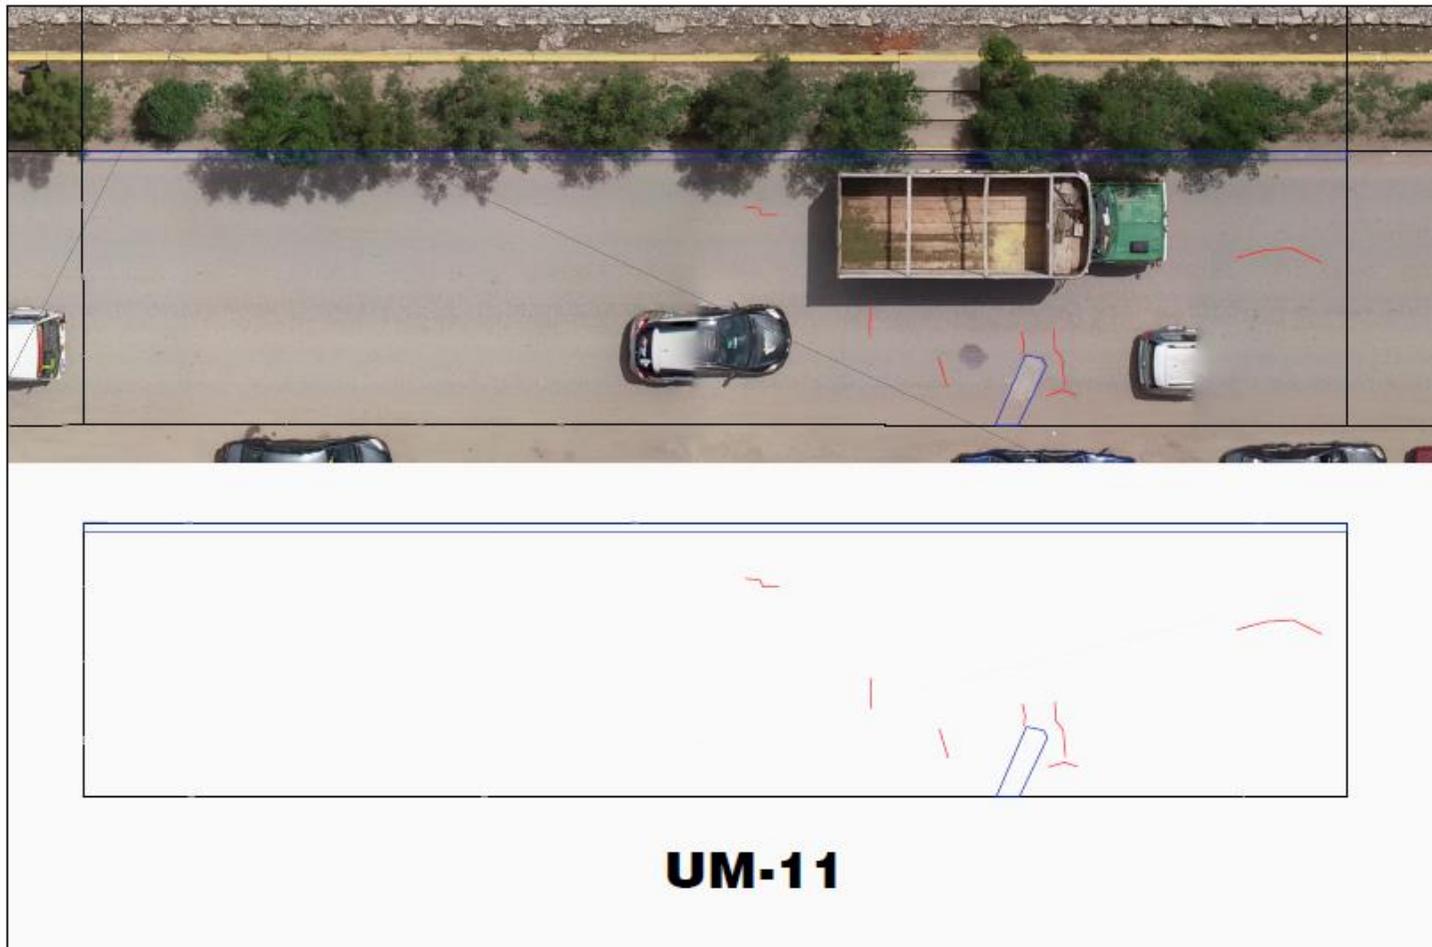
**Interpretación:** La UM11 posee 217 m<sup>2</sup> y concierne al tramo de programa inicial 1+271 y programa final 1+302. Se registraron grietas longitudinales y transversales y parqueo con una severidad media. Además, se observa poco parqueo siendo un área de 8.2 m<sup>2</sup> y grietas longitudinales y transversales en una longitud de 7.4 m, en base al área total. Sin embargo, la falla que más perjudica el pavimento en la unidad de muestra inspeccionada, son los parqueo con un alto valor de deducción de 20%; Por último, grietas longitudinales y transversales con un VD igual a 9%.

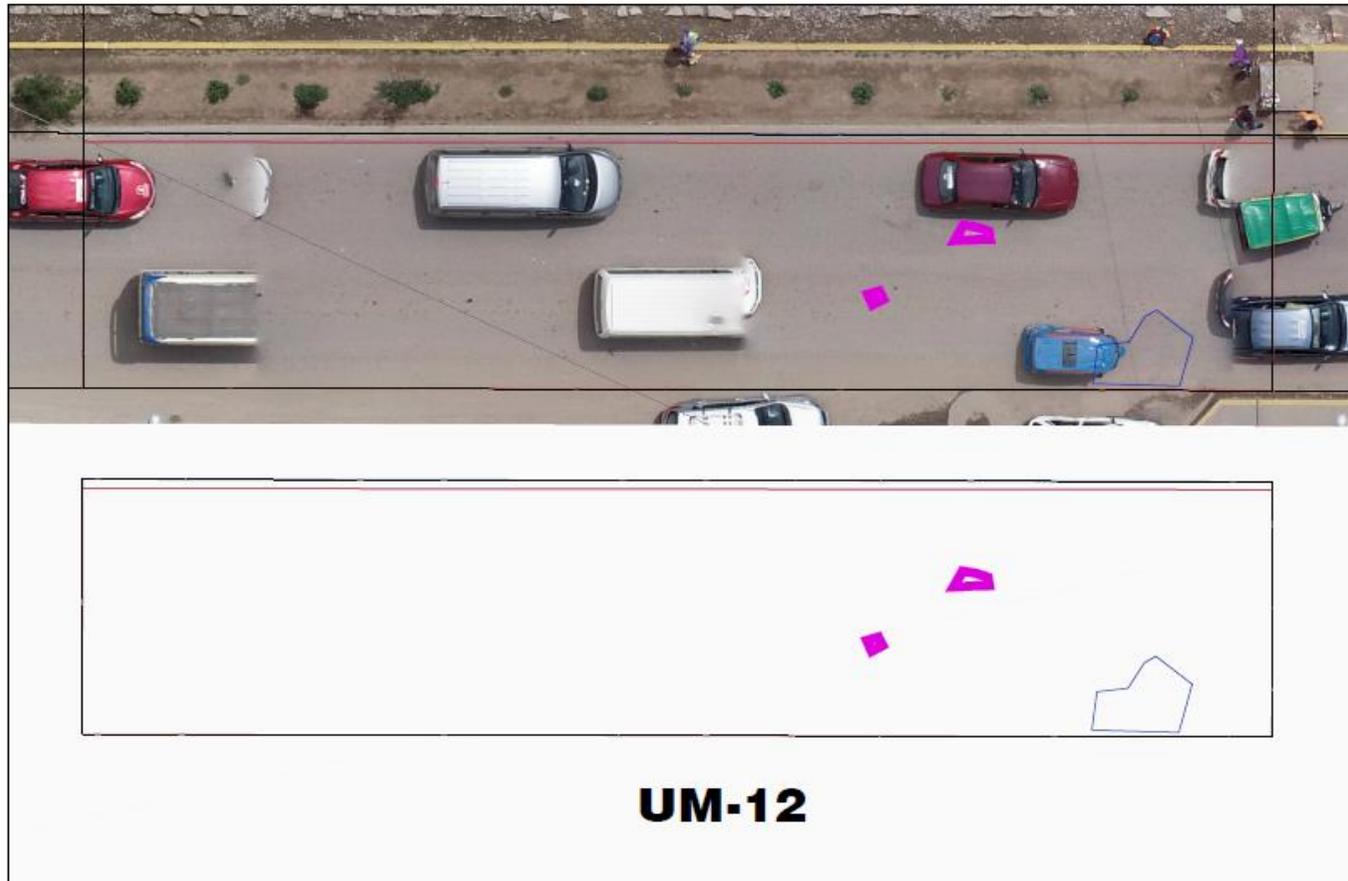
**UM-12**

**Interpretación:** La UM12 posee 217 m<sup>2</sup> y concierne al tramo de programa inicial 1+395 y programa final 1+426. Se registraron grietas longitudinales y transversales, parcheo y huecos con una severidad media, mientras que, desprendimiento de agregados cuenta con una severidad leve. La falla más conocida en el área de la unidad de muestra es el desprendimiento de agregados, teniendo un área de 210 m<sup>2</sup>. Además, se observa poco parcheo en una área de 6.7 m<sup>2</sup> y grietas longitudinales y transversales en una longitud de 19.1 m, en base al área total. Sin embargo, la falla que más perjudica el pavimento en la unidad de muestra inspeccionada, son los parcheo y grietas longitudinales y transversales con un alto valor de deducción de 18%; los desprendimientos de agregados con un VD igual a 16%. Por último, huecos con un VD igual a 10%.

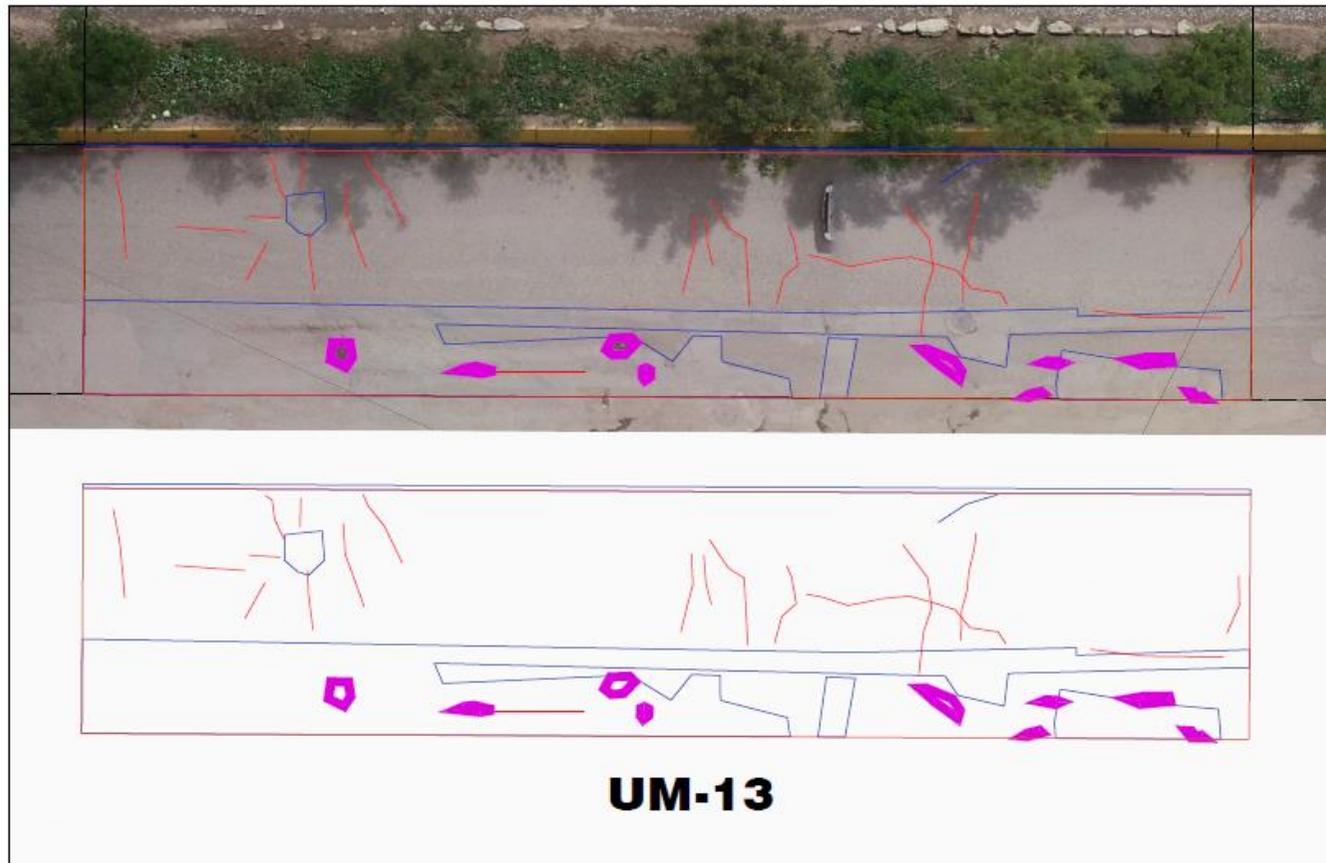
**UM-13**

**Interpretación:** La UM13 posee 217 m<sup>2</sup> y concierne al tramo de programa inicial 1+519 y programa final 1+550. Se registraron grietas longitudinales y transversales, parcheo y huecos con una severidad media, mientras que, desprendimiento de agregados cuenta con una severidad leve. La falla más conocida en el área de la unidad de muestra es el desprendimiento de agregados, teniendo un área de 213.3 m<sup>2</sup>. Además, se observa regularmente parcheo en una área de 61.8 m<sup>2</sup> y grietas longitudinales y transversales en una longitud de 42.5 m, en base al área total. Sin embargo, la falla que más perjudica el pavimento en la unidad de muestra inspeccionada, son los parcheo con un alto valor de deducción de 52%; las grietas longitudinales y transversales con un VD igual a 26%; huecos con un VD igual a 24%. Por último, desprendimiento de agregados con un VD igual a 16%.

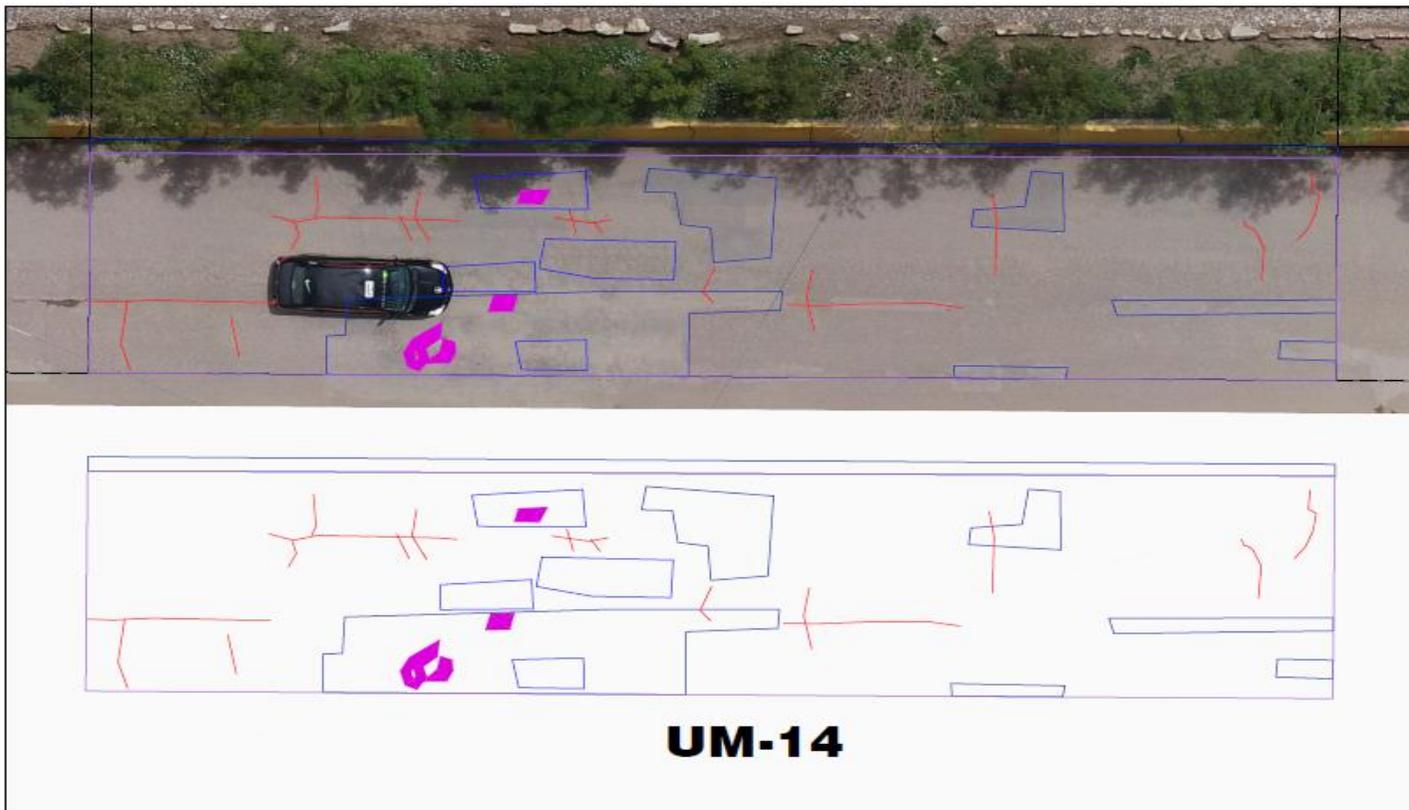
**Interpretación:** La UM14 posee 217 m<sup>2</sup> y concierne al tramo de programa inicial 1+643 y programa final 1+674. Se registraron grietas longitudinales y transversales, parcheo, huecos y piel de cocodrilo con una severidad media, mientras que, desprendimiento de agregados cuenta con una severidad leve. La falla más conocida en el área de la unidad de muestra es el desprendimiento de agregados, teniendo un área de 213.3 m<sup>2</sup>. Además, se observa regularmente parcheo en una área de 47 m<sup>2</sup> y grietas longitudinales y transversales en una longitud de 30.2 m, también, se identificó piel de cocodrilo en una área de 9.8 m<sup>2</sup>, en base al área total. Sin embargo, la falla que más perjudica el pavimento en la unidad de muestra inspeccionada, son los parcheo con un alto valor de deducción de 46%; los desprendimientos de agregados con un VD igual a 42%; piel de cocodrilo con un VD igual a 38%; grietas longitudinales y transversales con un VD igual a 22%. Por último, huecos con un VD igual a 11%.

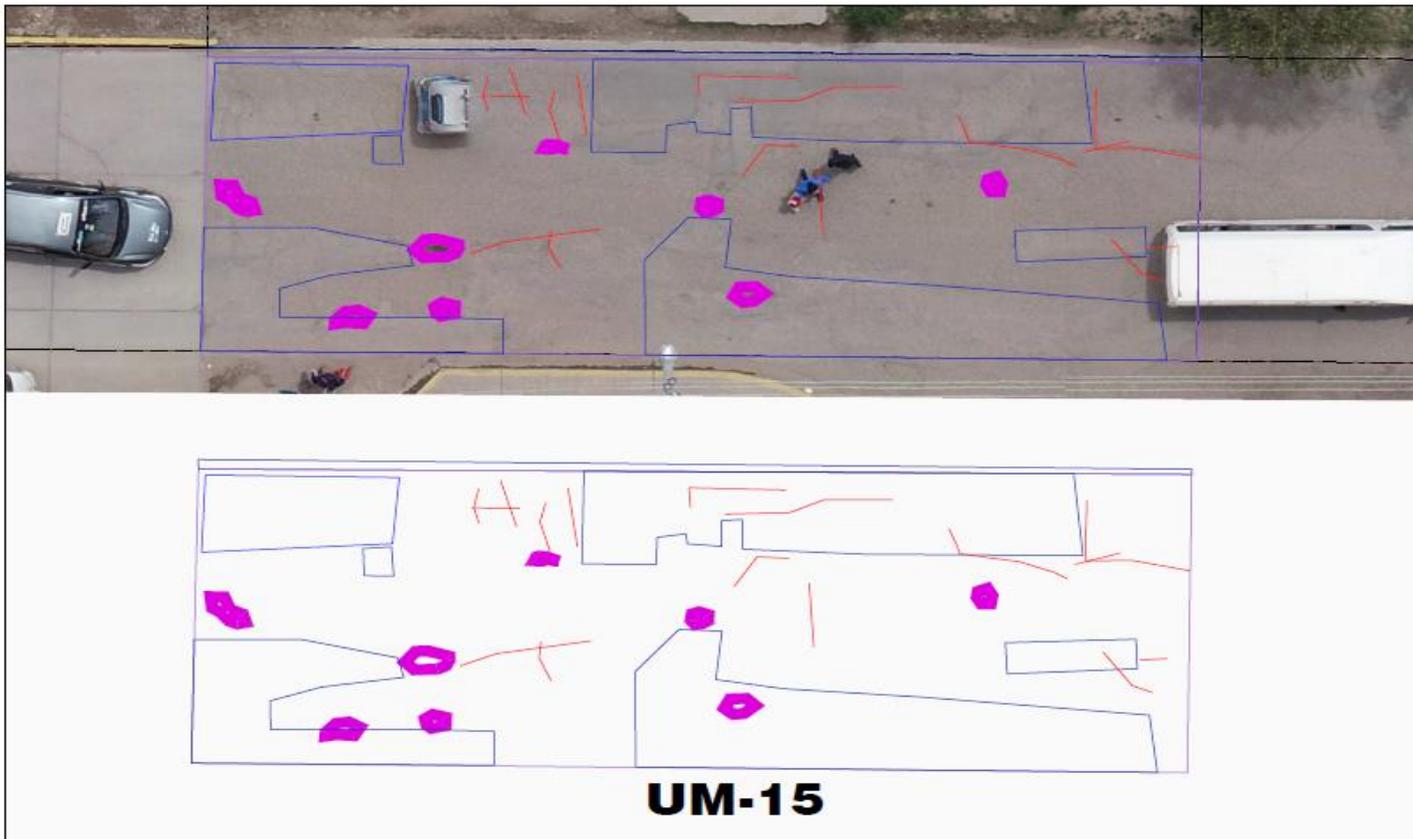
**Interpretación:** La UM15 posee 217 m<sup>2</sup> y concierne al tramo de programa inicial 1+778 y programa final 1+798. Se registraron grietas longitudinales y transversales, parcheo, huecos y piel de cocodrilo con una severidad media, mientras que, desprendimiento de agregados cuenta con una severidad leve. La falla más conocida en el área de la unidad de muestra son los huecos, teniendo un área de 213.3 m<sup>2</sup>. Además, se observa gran cantidad desprendimientos de agregados en una área de 135.1 m<sup>2</sup>, por otro lado, hay grietas longitudinales y transversales en una longitud de 28.3 m, parcheo en una área de 79.2 m<sup>2</sup>, también, se identificó piel de cocodrilo en una área de 6.3 m<sup>2</sup>, en base al área total. Sin embargo, la falla que más perjudica el pavimento en la unidad de muestra inspeccionada, son los parcheo con un alto valor de deducción de 57%; los desprendimientos de agregados con un VD igual a 43%; piel de cocodrilo con un VD igual a 38%; grietas longitudinales y transversales con un VD igual a 26%. Por último, huecos con un VD igual a 16%.
