**UNIVERSIDAD CÉSAR VALLEJO**

**Cálculo del Índice de Condición del Pavimento Flexible usando  
fotogrametría del dron en la Av. Ferrocarril El Tambo Huancayo,  
2021**

**TESIS PARA OBTENER EL TÍTULO PROFESIONAL DE:**

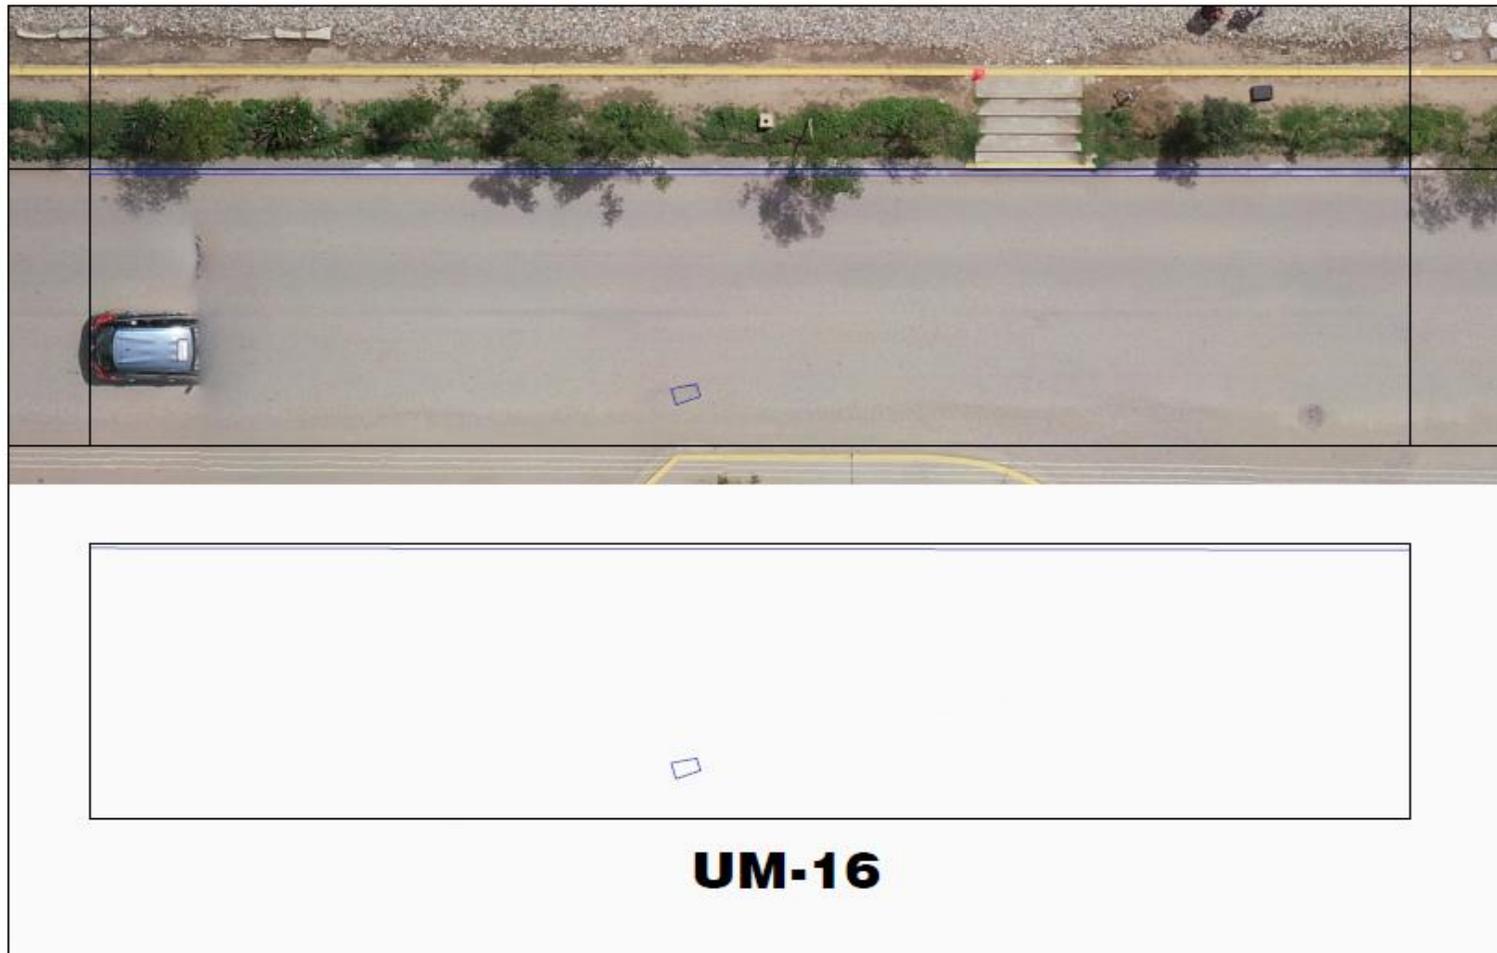
**Interpretación:** La UM16 posee 217 m<sup>2</sup> y concierne al tramo de programa inicial 1+891 y programa final 1+922. Se registró parqueo con una severidad media, la cual se manifiesta en una área de 4.5 m<sup>2</sup>, en base al área total. Por otro lado, la falla en la unidad de muestra inspeccionada, tiene valor de deducción de 15%.

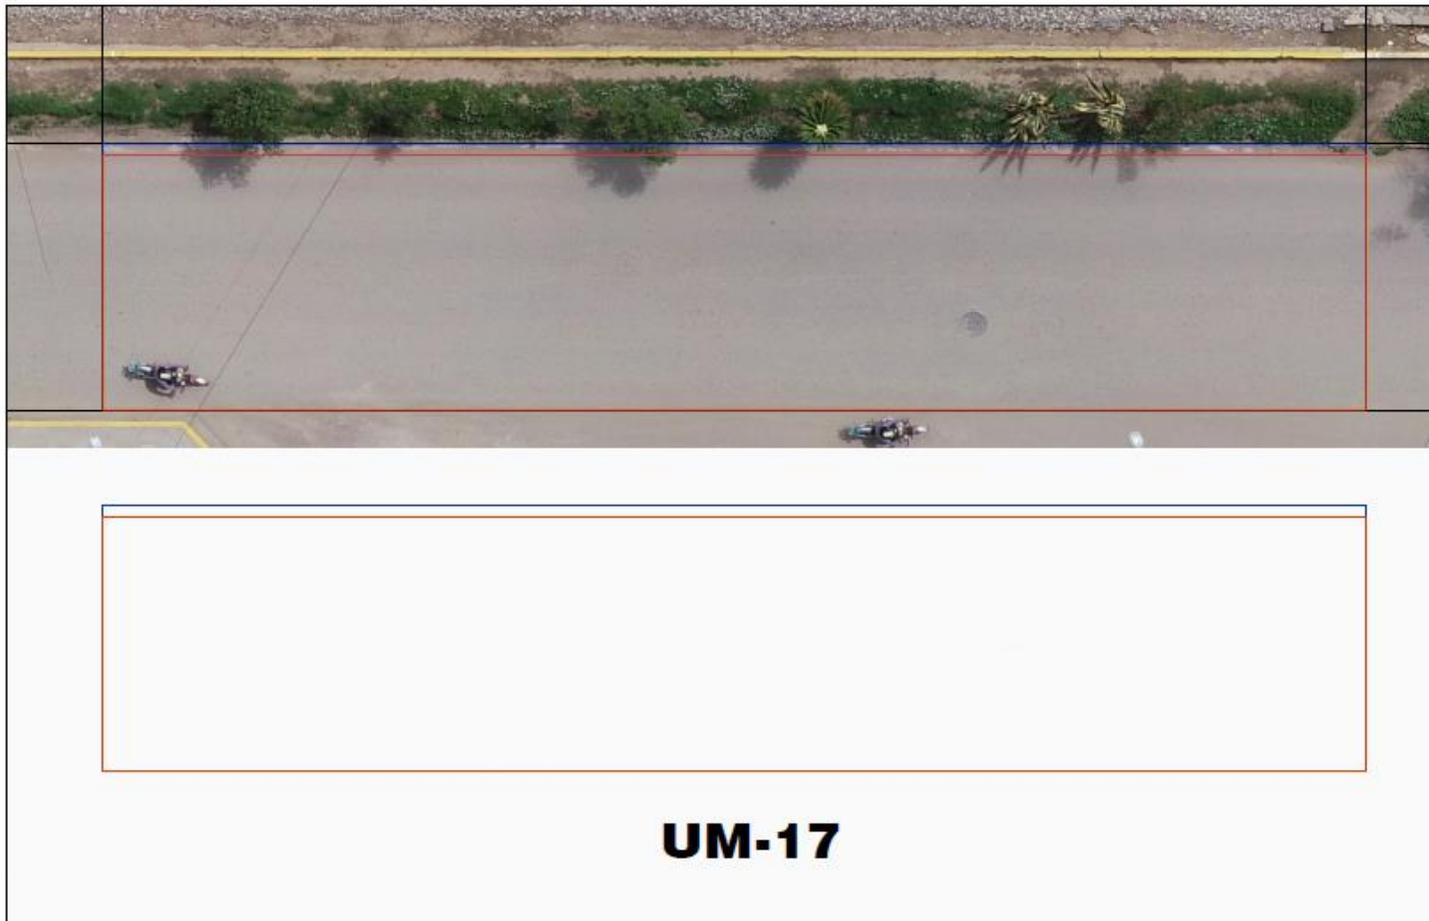
**Interpretación:** La UM17 posee 217 m<sup>2</sup> y concierne al tramo de programa inicial 2+015 y programa final 2+046. Se registró parcheo con una severidad media, mientras que, desprendimiento de agregados cuenta con una severidad leve. La falla más conocida en el área de la unidad de muestra son los desprendimientos de agregados, teniendo un área de 208.4 m<sup>2</sup>. Además, se observa poco parcheo en una área de 9.1 m<sup>2</sup>, en base al área total. Sin embargo, la falla que más perjudica el pavimento en la unidad de muestra inspeccionada, son los parcheo con un alto valor de deducción de 21%, mientras que, los desprendimientos de agregados con un VD igual a 16%.

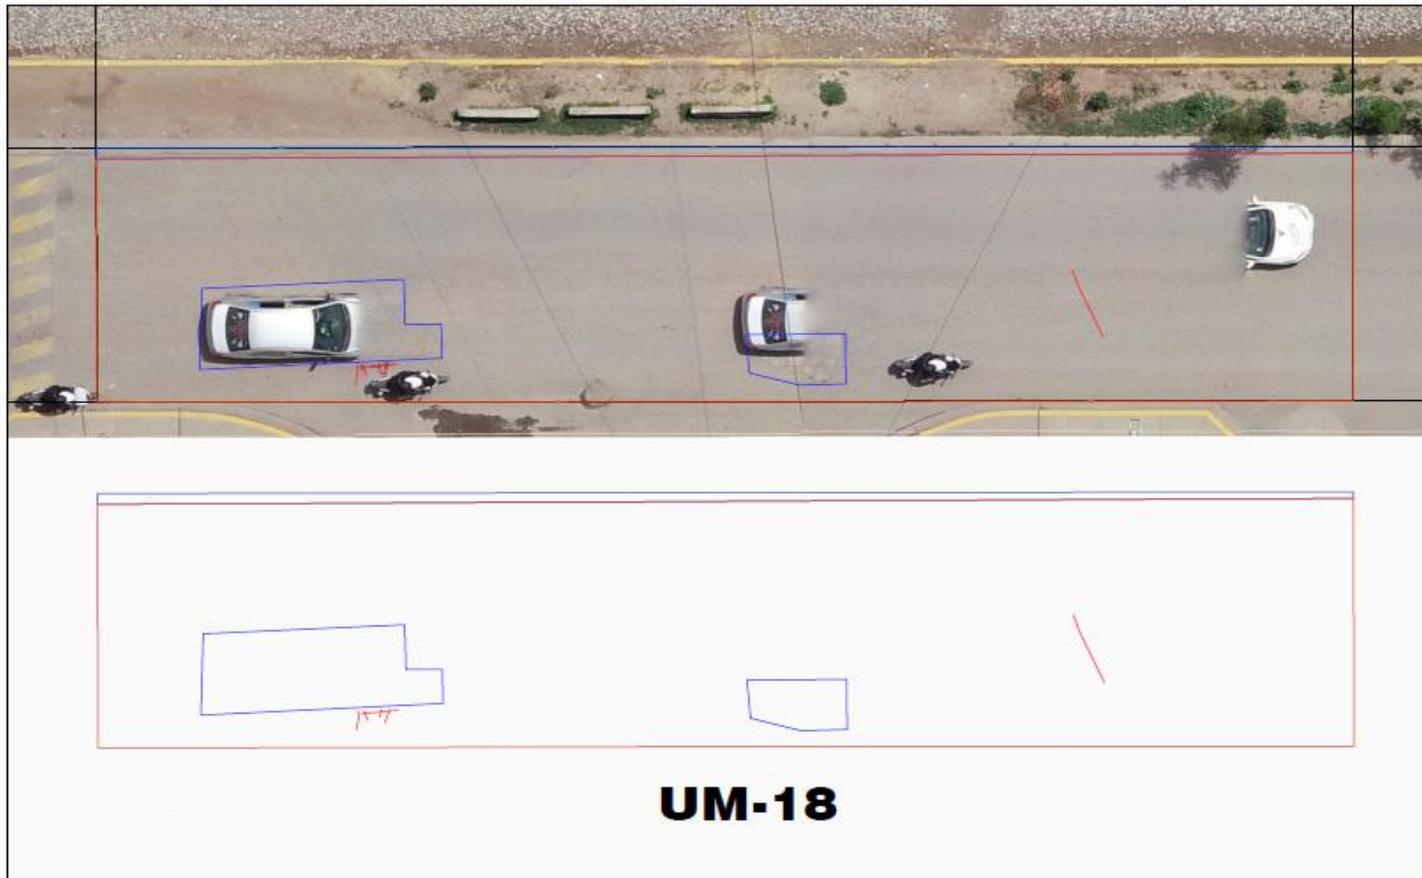
Figura 18. Unidad de muestra 18

**Interpretación:** La UM18 posee 217 m<sup>2</sup> y concierne al tramo de programa inicial 2+139 y programa final 2+170. Se registraron parcheo, piel de cocodrilo y grietas longitudinales y transversales con una severidad media, mientras que, desprendimiento de agregados cuenta con una severidad leve. La falla más conocida en el área de la unidad de muestra son los desprendimientos de agregados, teniendo un área de 209.8 m<sup>2</sup>. Además, se observa poco parcheo en una área de 7.4 m<sup>2</sup>, piel de cocodrilo en una área de 15.2 m<sup>2</sup>, y grietas longitudinales y transversales en una longitud de 4.3 m, en base al área total. Sin embargo, la falla que más perjudica el pavimento en la unidad de muestra inspeccionada, es la piel de cocodrilo con un alto valor de deducción de 45%, mientras que, los parcheo con un VD igual a 19%, los desprendimientos de agregados con un VD igual a 16%. Por último, las grietas longitudinales y transversales con un VD igual a 5%.

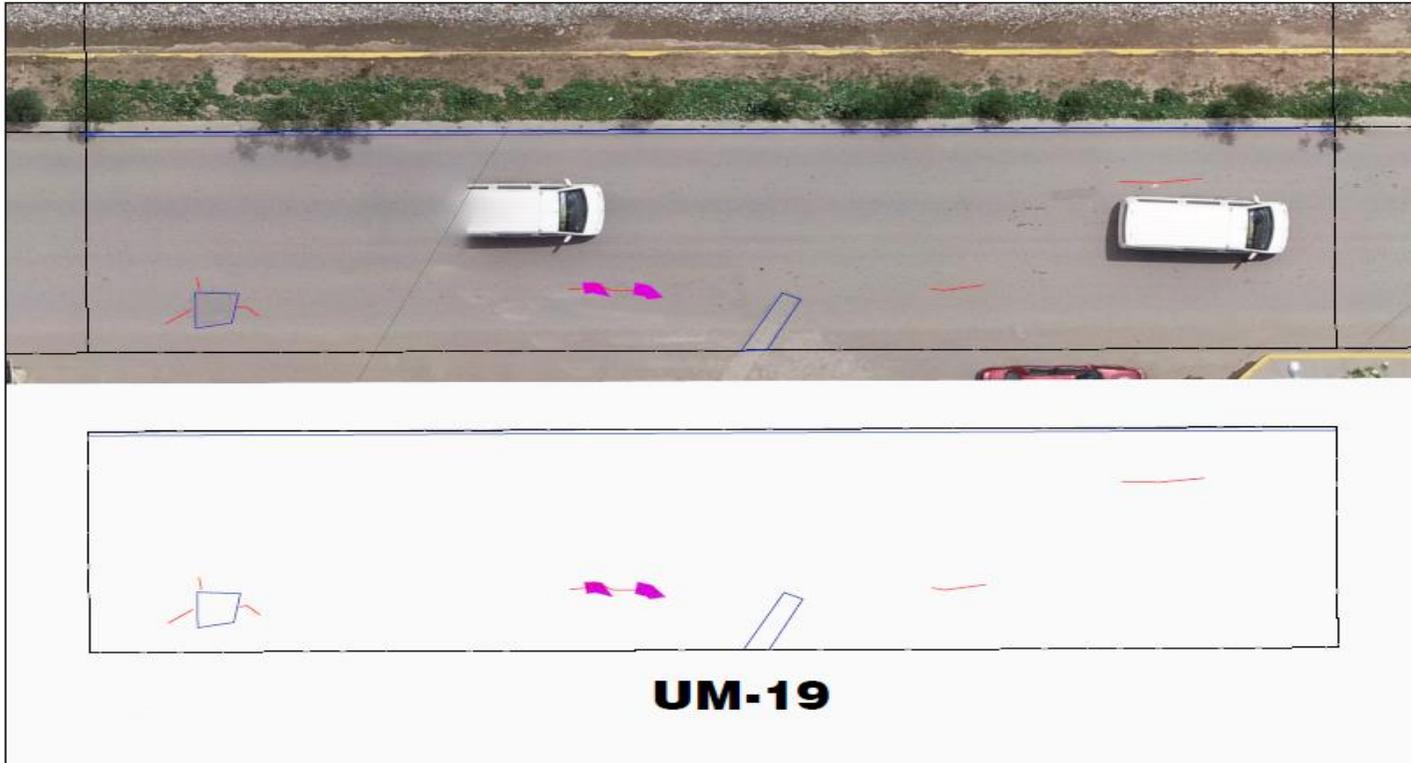
**Interpretación:** La UM19 posee 217 m<sup>2</sup> y concierne al tramo de programa inicial 2+263 y programa final 2+294. Se registraron parqueo, grietas longitudinales y transversales y huecos con una severidad media. Además, se observa poco parqueo en una área de 6 m<sup>2</sup> y grietas longitudinales y transversales en una longitud de 7 m y se identificó muy poca existencia de huecos en una área de 0.06 m<sup>2</sup>, en base al área total. Sin embargo, la falla que más perjudica el pavimento en la unidad de muestra inspeccionada, son los parqueo con un alto valor de deducción de 18%, mientras que, las grietas longitudinales y transversales con un VD igual a 8%. Por último, huecos con un VD igual a 3%.

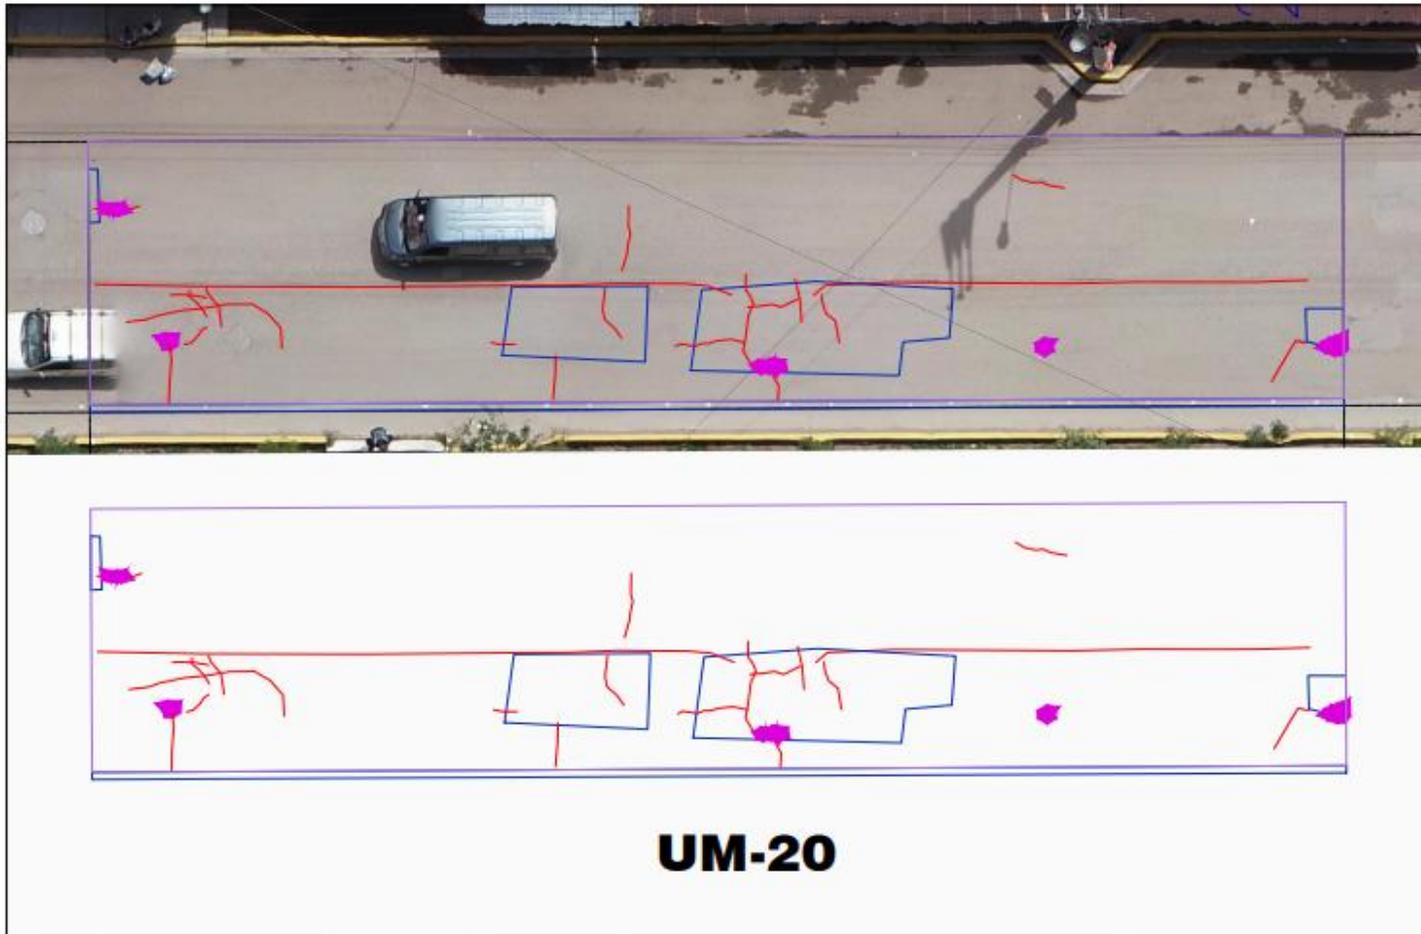
**Interpretación:** La UM20 posee 217 m<sup>2</sup> y concierne al tramo de programa inicial 2+325 y programa final 2+294. Se registraron parcheo, grietas longitudinales y transversales, huecos y desprendimientos de agregados con una severidad media. La falla más conocida en el área de la unidad de muestra son los desprendimientos de agregados, teniendo un área de 211.8 m<sup>2</sup>. Además, se observa regularmente grietas longitudinales y transversales en una longitud de 56 m, parcheo en una área de 26.7 m<sup>2</sup>, y se identificó muy poca existencia de huecos en un área de 0.25 m<sup>2</sup>, en base al área total. Sin embargo, la falla que más perjudica el pavimento en la unidad de muestra inspeccionada, son los desprendimientos de agregados con un alto valor de deducción de 43%, mientras que, los parcheo con un VD igual a 35%, las grietas longitudinales y transversales con un VD igual a 29%. Por último, huecos con un VD igual a 6%.

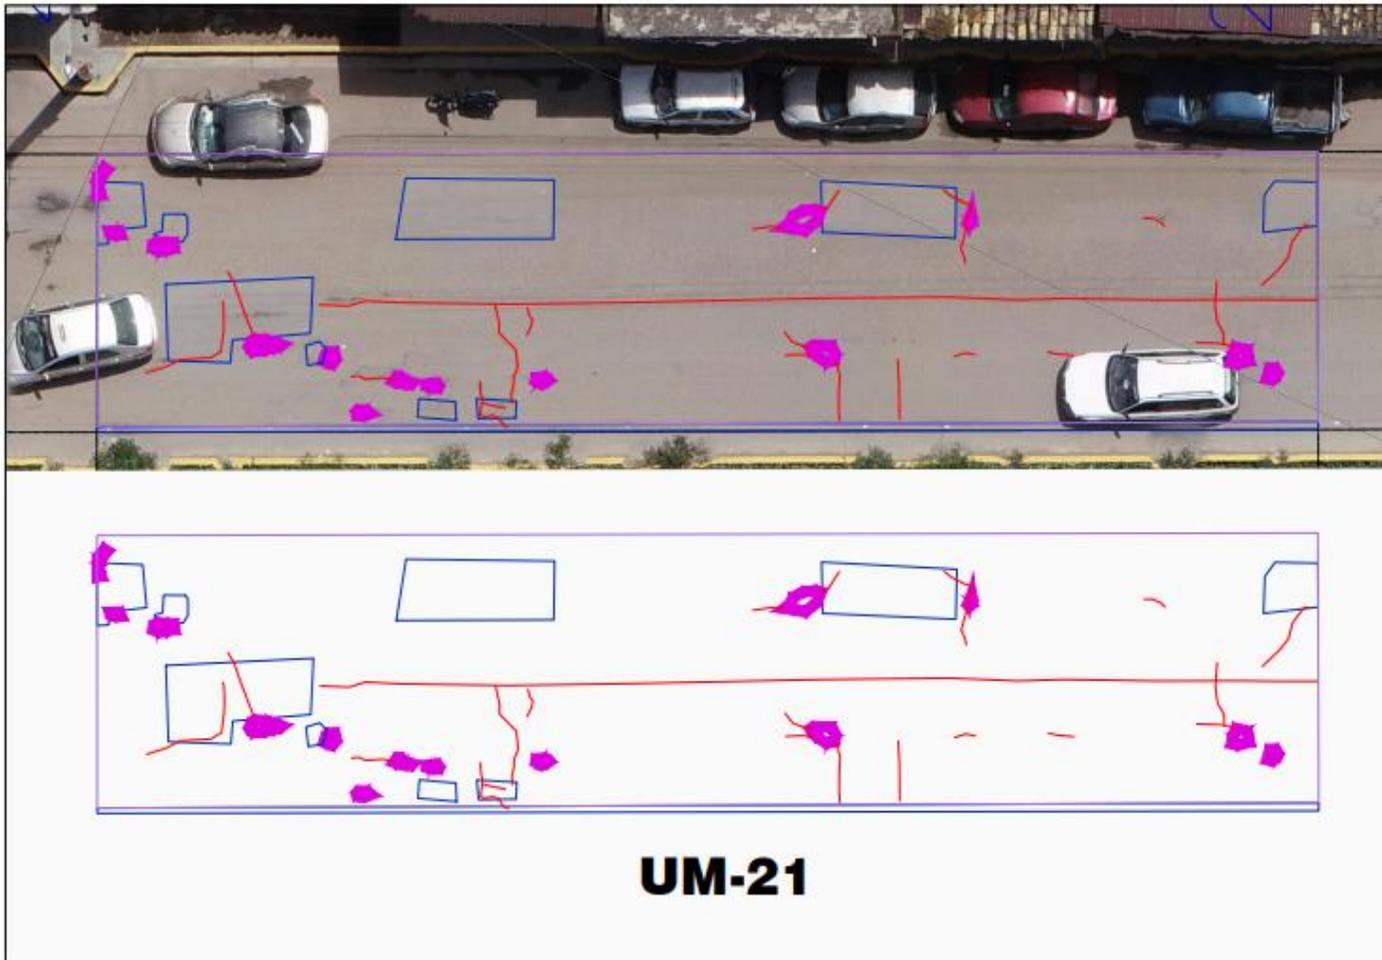
**Interpretación:** La UM21 posee 217 m<sup>2</sup> y concierne al tramo de programa inicial 2+201 y programa final 2+170. Se registraron parqueo, grietas longitudinales y transversales, huecos y desprendimientos de agregados con una severidad media. La falla más conocida en el área de la unidad de muestra son los desprendimientos de agregados, teniendo un área de 212.2 m<sup>2</sup>. Además, se observa regularmente grietas longitudinales y transversales en una longitud de 77.3 m, parqueo en una área de 31.1 m<sup>2</sup>, y se identificó muy poca existencia de huecos en una área de 1.14 m<sup>2</sup>, en base al área total. Sin embargo, la falla que más perjudica el pavimento en la unidad de muestra inspeccionada, son los desprendimientos de agregados con un alto valor de deducción de 43%, mientras que, los parqueo con un VD igual a 38%, las grietas longitudinales y transversales con un VD igual a 32%. Por último, huecos con un VD igual a 21%.

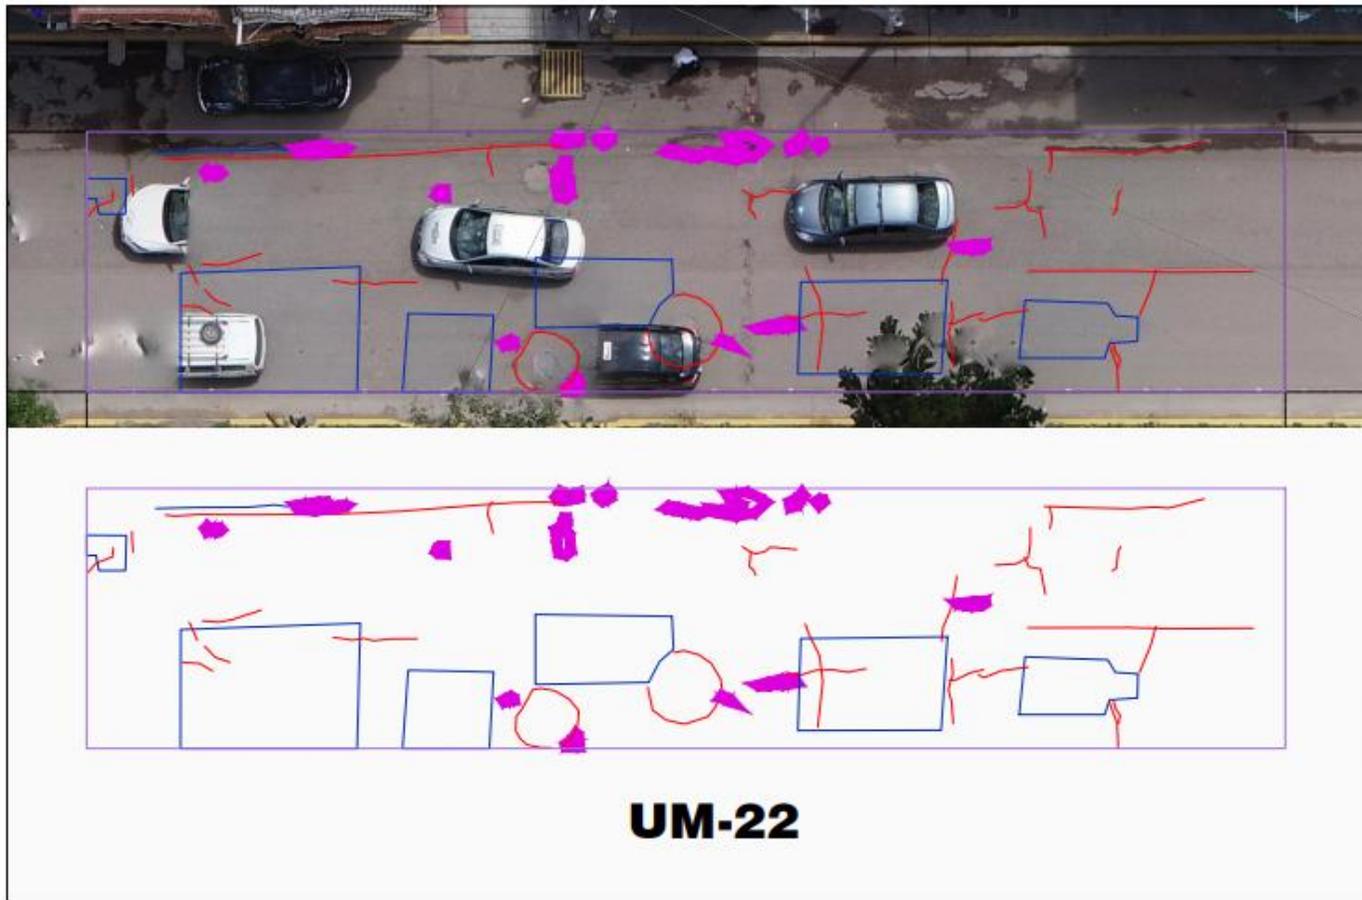
**Interpretación:** La UM22 posee 217 m<sup>2</sup> y concierne al tramo de programa inicial 2+077 y programa final 2+046. Se registraron parcheo, grietas longitudinales y transversales, huecos y desprendimientos de agregados con una severidad media. La falla más conocida en el área de la unidad de muestra son los desprendimientos de agregados, teniendo un área de 216.80 m<sup>2</sup>. Además, se observa regularmente grietas longitudinales y transversales en una longitud de 60.59 m, parcheo en una área de 40.17 m<sup>2</sup>, y se identificó muy poca existencia de huecos en una área de 1.52 m<sup>2</sup>, en base al área total. Sin embargo, las fallas que más perjudican el pavimento en la unidad de muestra inspeccionada, son los desprendimientos de agregados y los parcheo con un alto valor de deducción de 43%, mientras que, las grietas longitudinales y transversales con un VD igual a 30%. Por último, huecos con un VD igual a 25%.

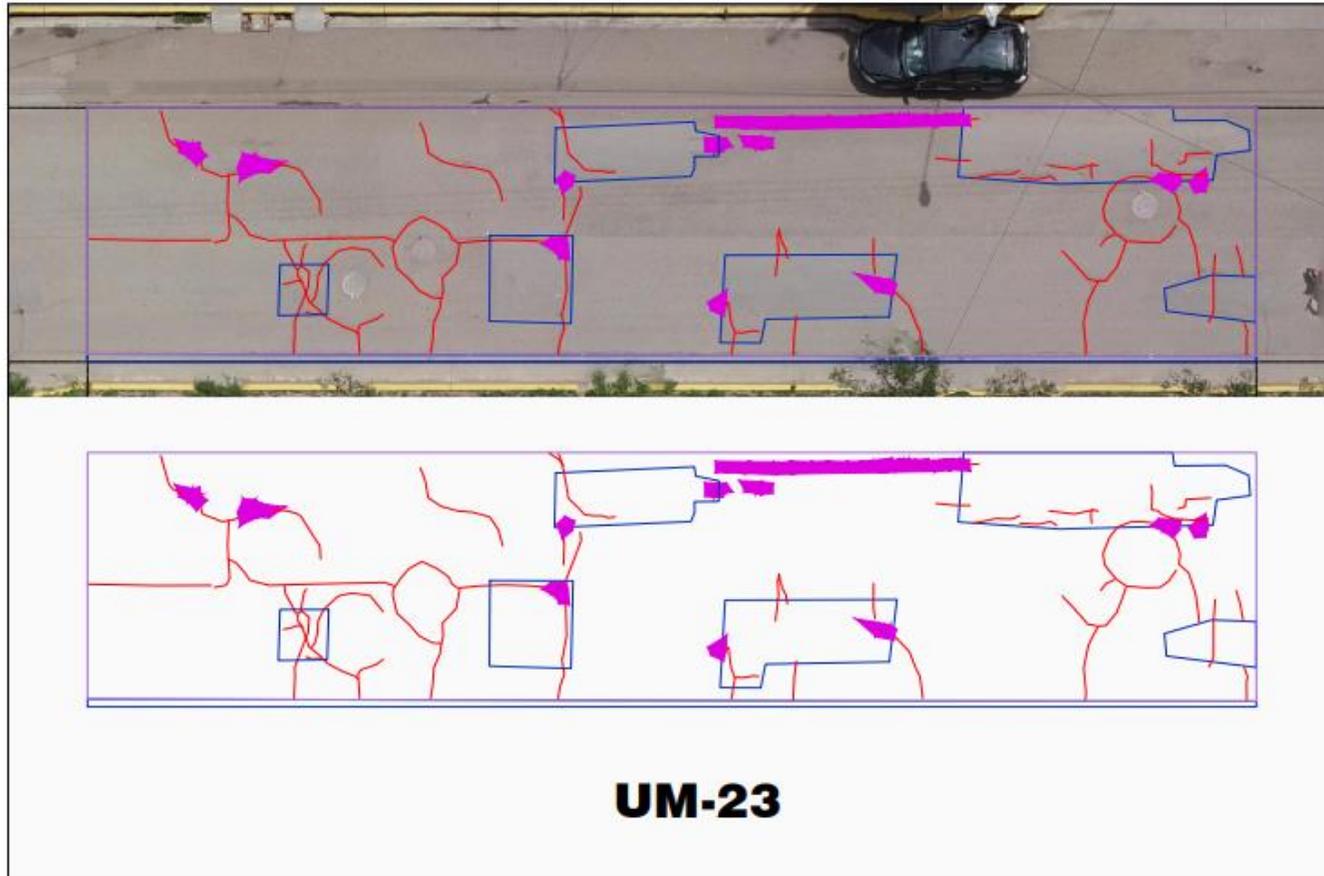
**UM-23**

**Interpretación:** La UM23 posee 217 m<sup>2</sup> y concierne al tramo de programa inicial 1+953 y programa final 1+922. Se registraron parqueo, grietas longitudinales y transversales, huecos y desprendimientos de agregados con una severidad media. La falla más conocida en el área de la unidad de muestra son los desprendimientos de agregados, teniendo un área de 211.95 m<sup>2</sup>. Además, se observa regularmente grietas longitudinales y transversales en una longitud de 90.23 m, parqueo en una área de 40.65 m<sup>2</sup>, y se identificó muy poca existencia de huecos en una área de 0.97 m<sup>2</sup>, en base al área total. Sin embargo, las fallas que más perjudican el pavimento en la unidad de muestra inspeccionada, son los desprendimientos de agregados y los parqueo con un alto valor de deducción de 43%, mientras que, las grietas longitudinales y transversales con un VD igual a 34%. Por último, huecos con un VD igual a 19%.

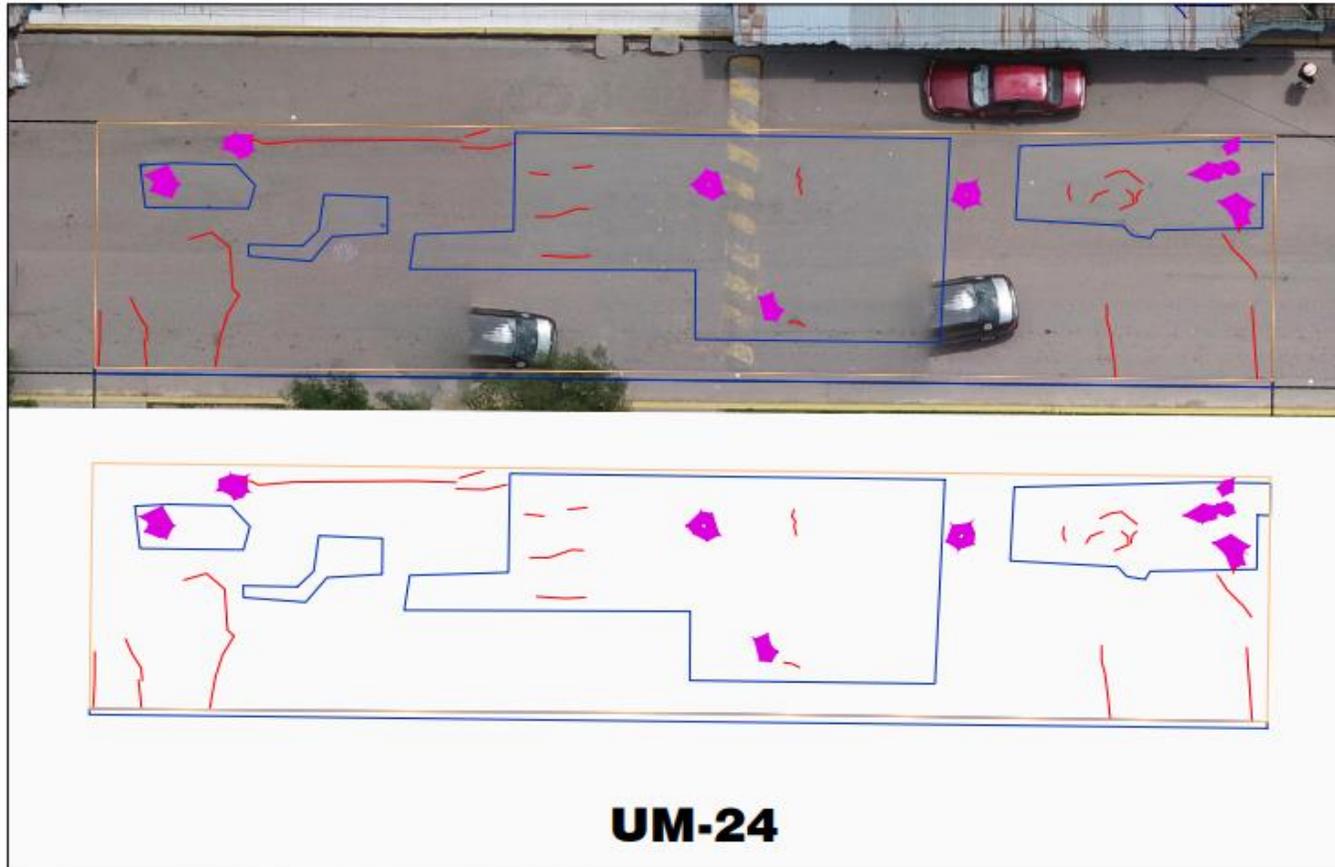
**Interpretación:** La UM24 posee 217 m<sup>2</sup> y concierne al tramo de programa inicial 1+829 y programa final 1+798. Se registraron parcheo, grietas longitudinales y transversales, huecos y desprendimientos de agregados con una severidad media. La falla más conocida en el área de la unidad de muestra son los desprendimientos de agregados, teniendo un área de 211.27 m<sup>2</sup>. Además, se observa regularmente grietas longitudinales y transversales en una longitud de 29.89 m, parcheo en una área de 86.10 m<sup>2</sup>, y se identificó muy poca existencia de huecos en una área de 0.86 m<sup>2</sup>, en base al área total. Sin embargo, las fallas que más perjudican el pavimento en la unidad de muestra inspeccionada, son los parcheo con un alto valor de deducción de 56%, mientras que, los desprendimientos de agregados con un VD igual a 43%, las grietas longitudinales y transversales con un VD igual a 22%. Por último, huecos con un VD igual a 17%.

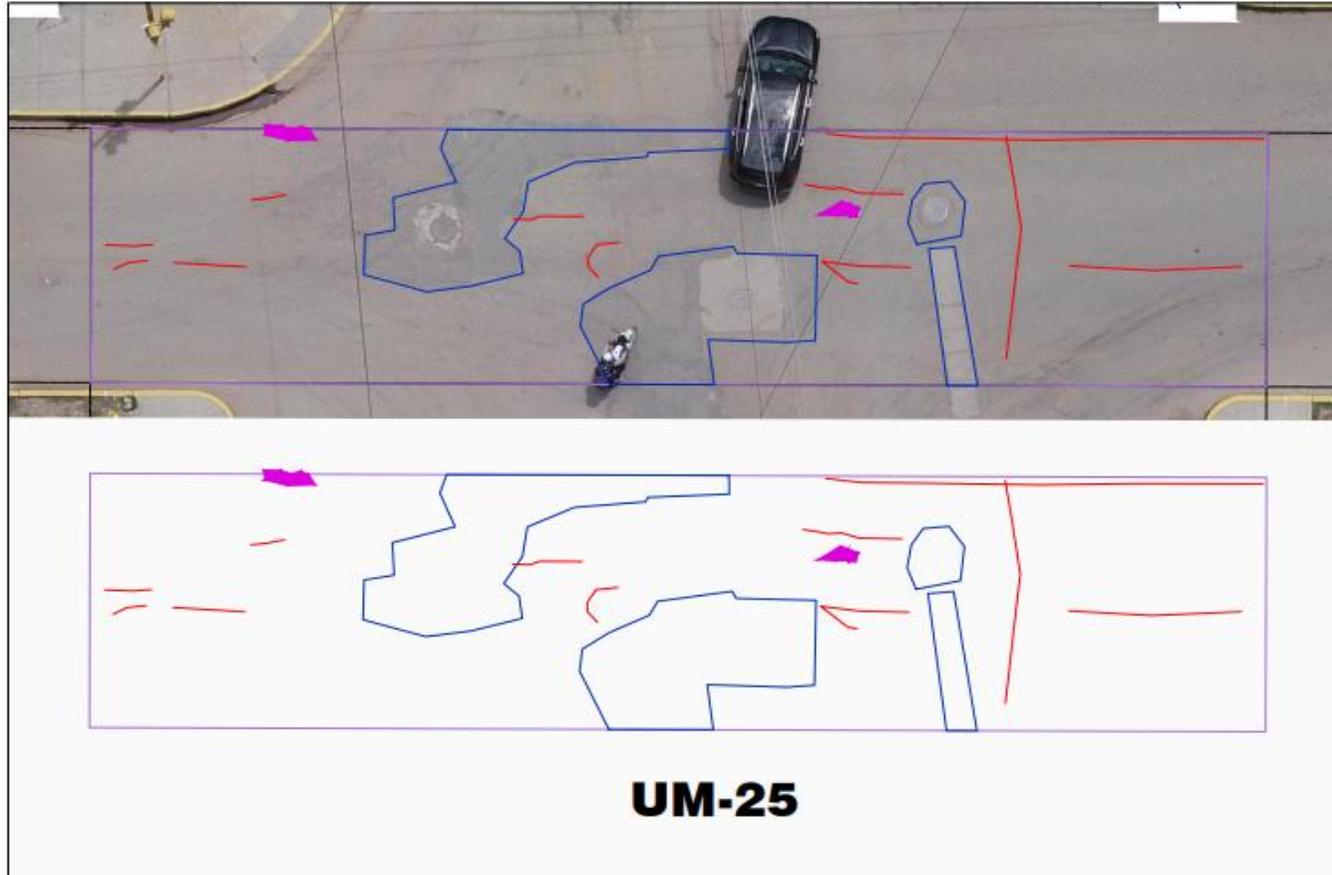
**Interpretación:** La UM25 posee 217 m<sup>2</sup> y concierne al tramo de programa inicial 1+457 y programa final 1+426. Se registraron parcheo, grietas longitudinales y transversales, huecos y desprendimientos de agregados con una severidad media. La falla más conocida en el área de la unidad de muestra son los desprendimientos de agregados, teniendo un área de 216 m<sup>2</sup>. Además, se observa pocas grietas longitudinales y transversales en una longitud de 36.88 m, parcheo en una área de 39.04 m<sup>2</sup>, y se identificó muy poca existencia de huecos en una área de 0.12 m<sup>2</sup>, en base al área total. Sin embargo, las fallas que más perjudican el pavimento en la unidad de muestra inspeccionada, son los desprendimientos de agregados y los parcheo con un alto valor de deducción de 43%, mientras que, las grietas longitudinales y transversales con un VD igual a 24%. Por último, huecos con un VD igual a 4%.

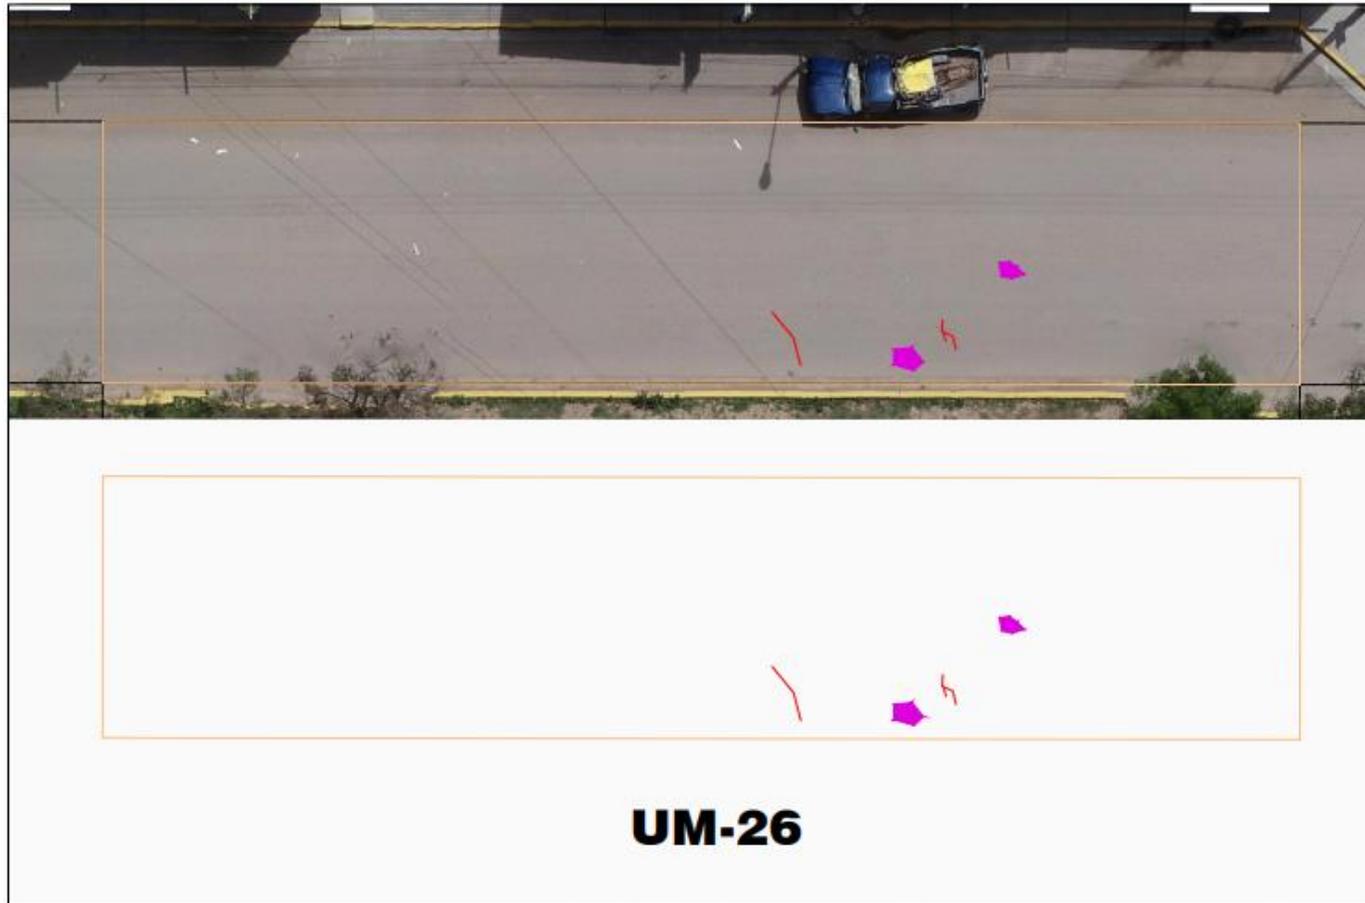
**Interpretación:** La UM26 posee 217 m<sup>2</sup> y concierne al tramo de programa inicial 1+333 y programa final 1+302. Se registraron grietas longitudinales y transversales y huecos con una severidad media, mientras que, desprendimiento de agregados con una severidad leve. La falla más conocida en el área de la unidad de muestra son los desprendimientos de agregados, teniendo un área de 216.07 m<sup>2</sup>. Se identificó muy poca existencia de huecos en una área de 0.13 m<sup>2</sup> y grietas longitudinales y transversales en una longitud de 2.89 m, en base al área total. Sin embargo, las fallas que más perjudican el pavimento en la unidad de muestra inspeccionada, son los desprendimientos de agregados con un alto valor de deducción de 16%, mientras que, los huecos con un VD igual a 4%. Por último, las grietas longitudinales y transversales con un VD igual a 3%.

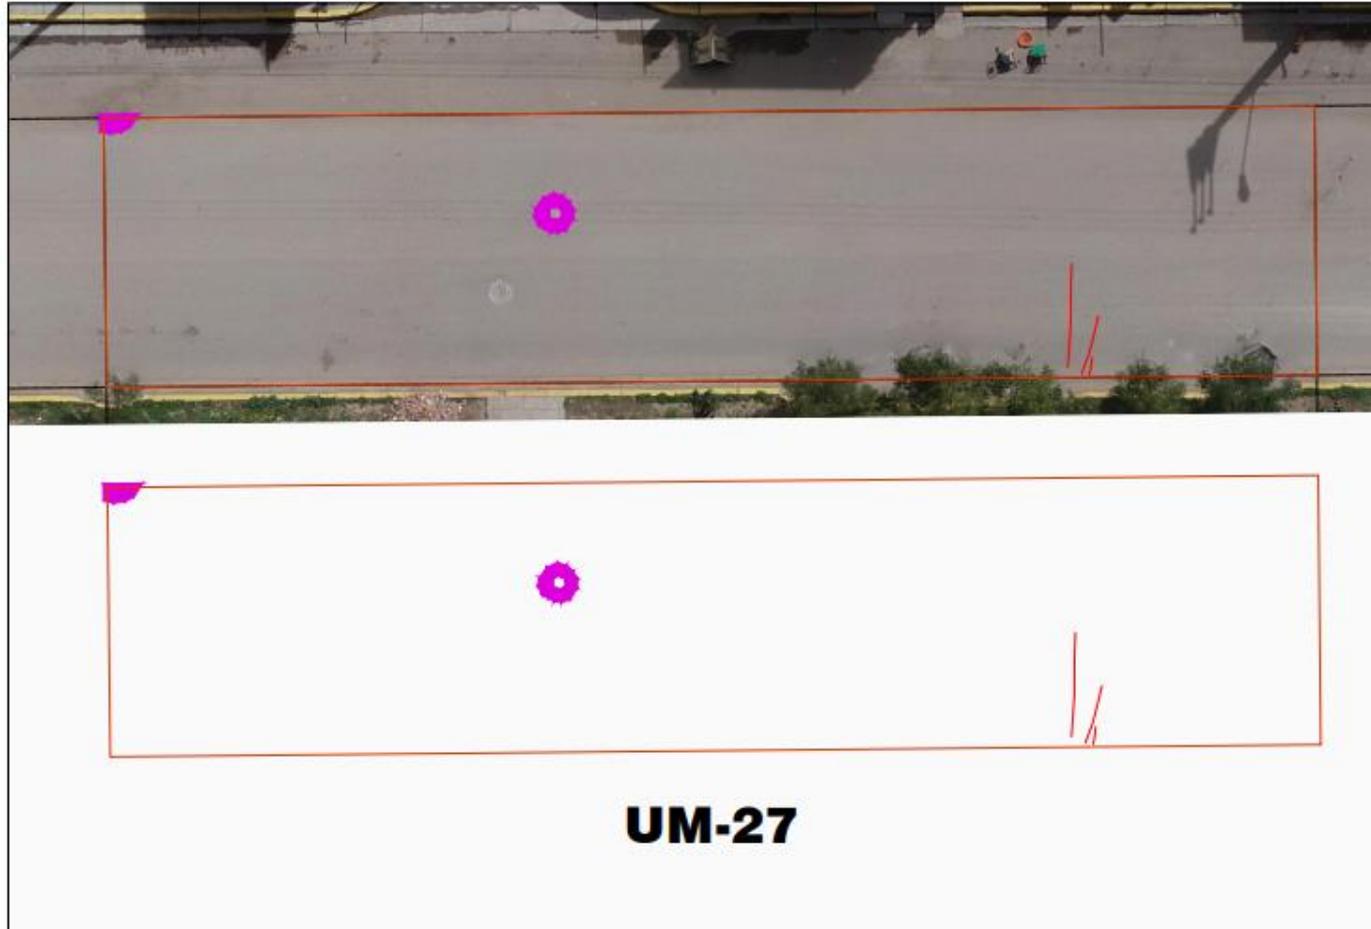
**Interpretación:** La UM27 posee 217 m<sup>2</sup> y concierne al tramo de programa inicial 1+209 y programa final 1+178. Se registraron grietas longitudinales y transversales y huecos con una severidad media, mientras que, desprendimiento de agregados con una severidad leve. La falla más conocida en el área de la unidad de muestra son los desprendimientos de agregados, teniendo un área de 213.90 m<sup>2</sup>. Se identificó muy poca existencia de huecos en una área de 0.28 m<sup>2</sup> y grietas longitudinales y transversales en una longitud de 4.71 m, en base al área total. Sin embargo, las fallas que más perjudican el pavimento en la unidad de muestra inspeccionada, son los desprendimientos de agregados con un alto valor de deducción de 16%, mientras que, los huecos con un VD igual a 7%. Por último, las grietas longitudinales y transversales con un VD igual a 6%.

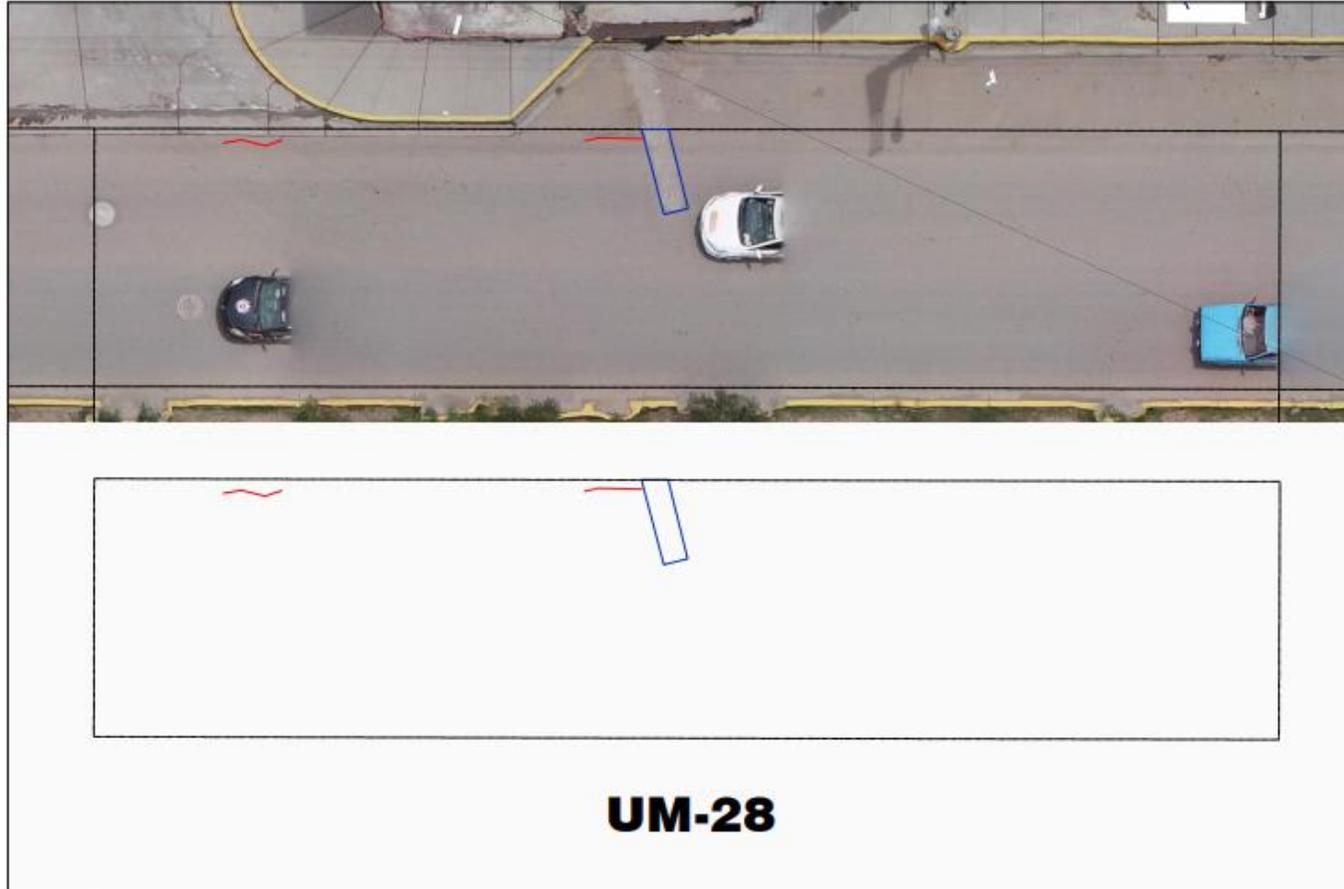
**Interpretación:** La UM28 posee 217 m<sup>2</sup> y concierne al tramo de programa inicial 1+085 y programa final 1+054. Se registraron grietas longitudinales y transversales y parcheo con una severidad media. Se identificó muy poca existencia de huecos en una área de 1.52 m<sup>2</sup> y grietas longitudinales y transversales en una longitud de 3.10 m en base al área total. Sin embargo, las fallas que más perjudican el pavimento en la unidad de muestra inspeccionada, son los parcheo con un alto valor de deducción de 8%, mientras que, los huecos con un VD igual a 4%.

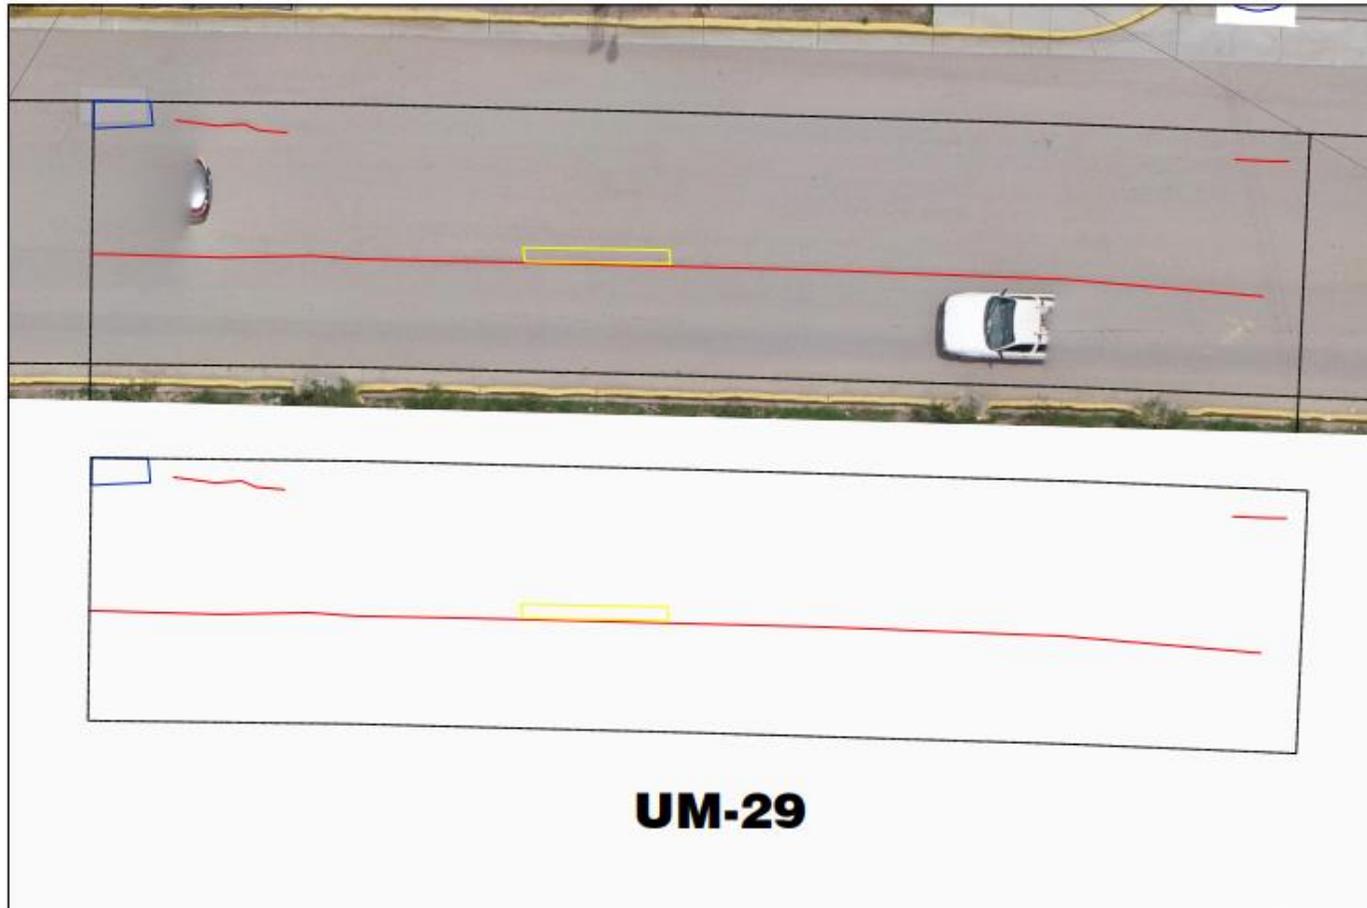
**Interpretación:** La UM29 posee 217 m<sup>2</sup> y concierne al tramo de programa inicial 0+961 y programa final 0+930. Se registraron grietas longitudinales y transversales, parcheo y piel de cocodrilo con una severidad media. Se identificó muy poca existencia de parcheo en una área de 1.03 m<sup>2</sup> y piel de cocodrilo en una área de 1.38 m<sup>2</sup>, en cambio, se observa grietas longitudinales y transversales en una longitud de 34.57 m, en base al área total. Sin embargo, las fallas que más perjudican el pavimento en la unidad de muestra inspeccionada, son las grietas longitudinales y transversales con un alto valor de deducción de 24%, mientras que, la piel de cocodrilo con un VD igual a 18% y los parcheo con un VD igual a 6%.

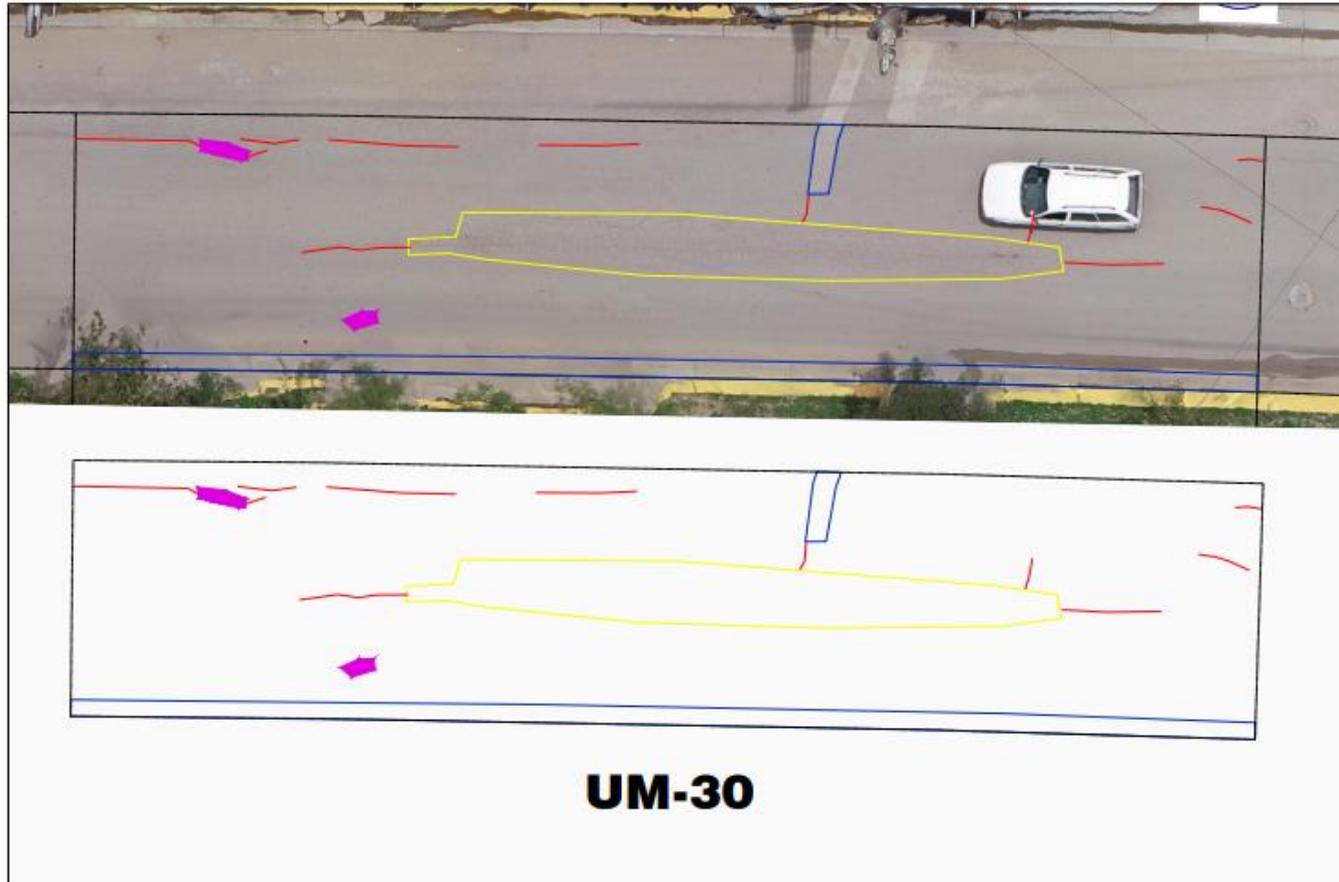
**Interpretación:** La UM30 posee 217 m<sup>2</sup> y concierne al tramo de programa inicial 0+868 y programa final 0+837. Se registraron grietas longitudinales y transversales, parcheo, piel de cocodrilo y huecos con una severidad media. Además, se observa pocas grietas longitudinales y transversales en una longitud de 21.85 m, parcheo en una área de 16.04 m<sup>2</sup> y piel de cocodrilo en una área de 16.04 m<sup>2</sup>. También, se identificó muy poca existencia de huecos en una área de 0.18 m<sup>2</sup>, en base al área total. Sin embargo, las fallas que más perjudican el pavimento en la unidad de muestra inspeccionada, son la piel de cocodrilo con un alto valor de deducción de 51%, mientras que, el parcheo con un VD igual a 26% y los grietas longitudinales y transversales con un VD igual a 19%. Por último, huecos con un VD igual a 5%.
