**UNIVERSIDAD CÉSAR VALLEJO**

**Cálculo del Índice de Condición del Pavimento Flexible usando  
fotogrametría del dron en la Av. Ferrocarril El Tambo Huancayo,  
2021**

**TESIS PARA OBTENER EL TÍTULO PROFESIONAL DE:**

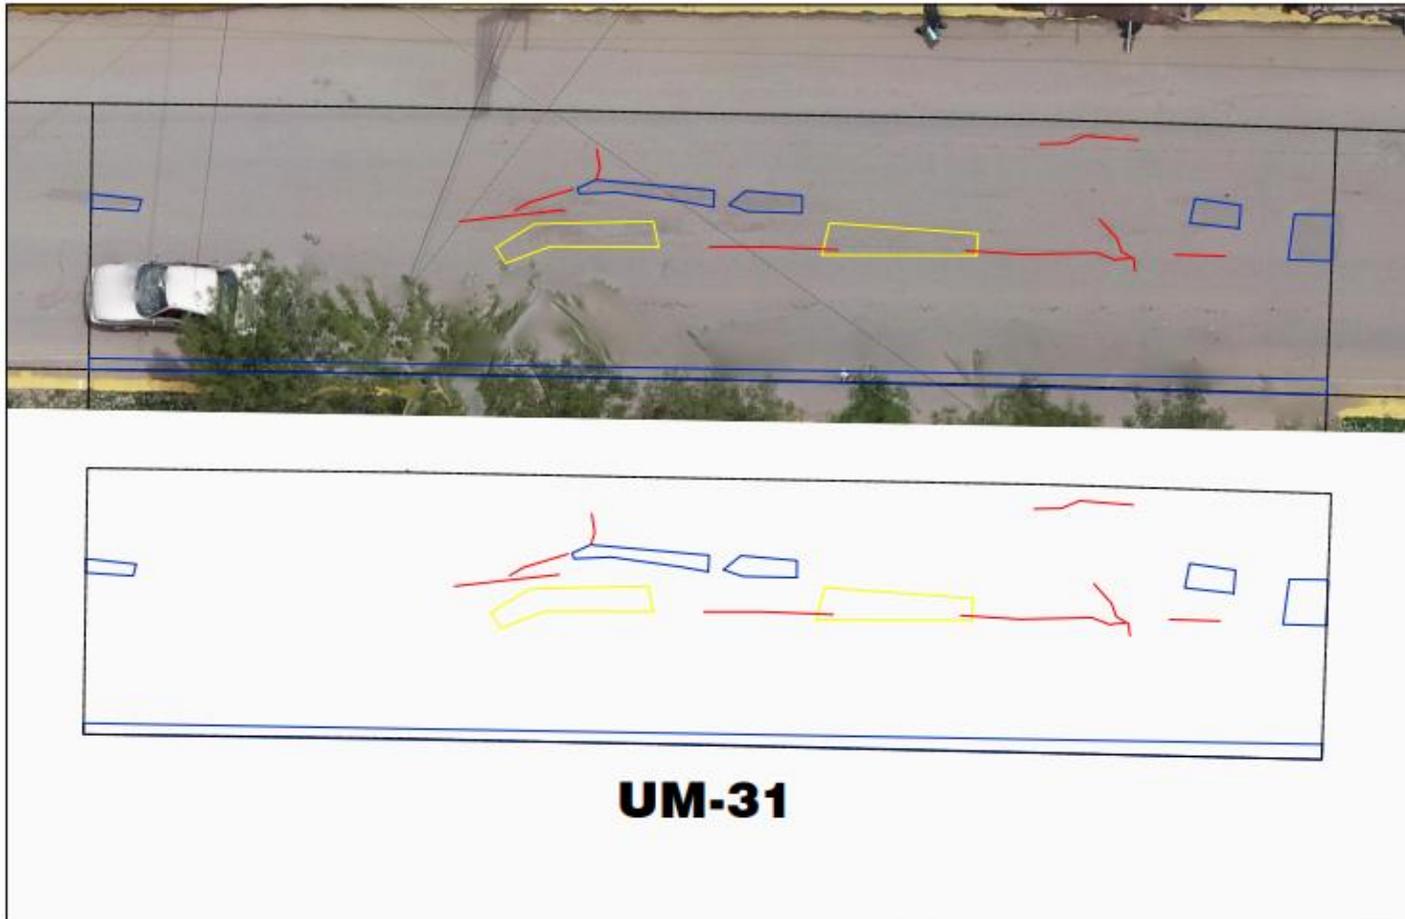
**UM-31**

**Interpretación:** La UM31 posee 217 m<sup>2</sup> y concierne al tramo de programa inicial 0+713 y programa final 0+682. Se registraron grietas longitudinales y transversales, parcheo y piel de cocodrilo con una severidad media. Además, se observa pocas grietas longitudinales y transversales en una longitud de 18.04 m, parcheo en una área de 14.14 m<sup>2</sup> y piel de cocodrilo en una área de 5.24 m<sup>2</sup>, en base al área total. Sin embargo, las fallas que más perjudican el pavimento en la unidad de muestra inspeccionada, son la piel de cocodrilo con un alto valor de deducción de 30%, mientras que, el parcheo con un VD igual a 25% y los grietas longitudinales y transversales con un VD igual a 17%.

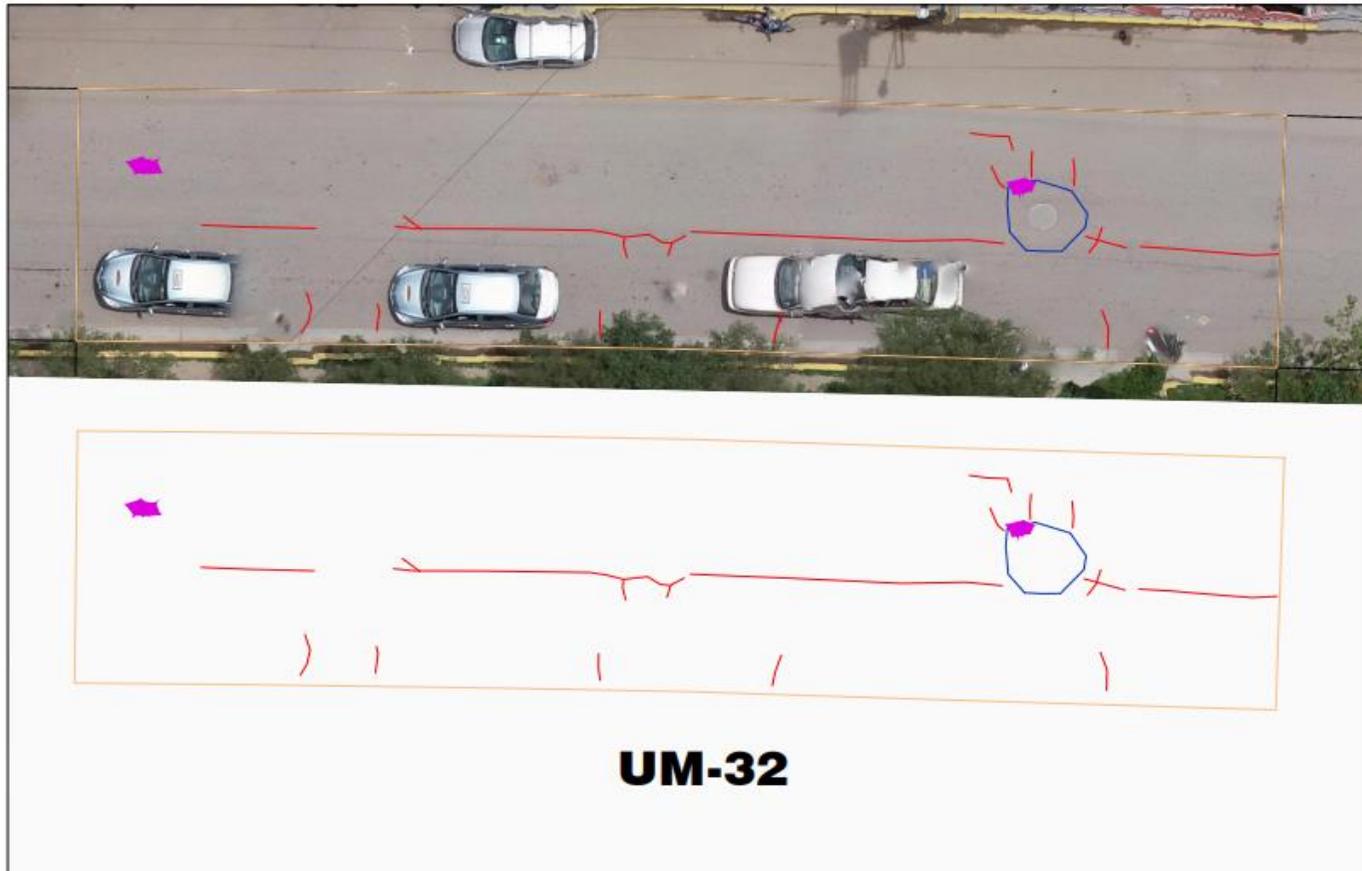
**Interpretación:** La UM32 posee 217 m<sup>2</sup> y concierne al tramo de programa inicial 0+589 y programa final 0+558. Se registraron grietas longitudinales y transversales, parcheo y huecos con una severidad media, mientras que, los desprendimientos de agregados con una severidad leve. La falla más conocida en el área de la unidad de muestra son los desprendimientos de agregados, teniendo un área de 215.92 m<sup>2</sup>. Además, se observa regularmente grietas longitudinales y transversales en una longitud de 33.92 m y se identificó muy poca existencia de huecos en una área de 0.08 m<sup>2</sup> y de parcheo en una área de 6.60 m<sup>2</sup>, en base al área total. Sin embargo, la falla que más perjudica el pavimento en la unidad de muestra inspeccionada, son las grietas longitudinales y transversales con un alto valor de deducción de 24%, mientras que, los parcheo con un VD igual a 18%, los desprendimientos de agregados con un VD igual a 16%. Por último, huecos con un VD igual a 4%.

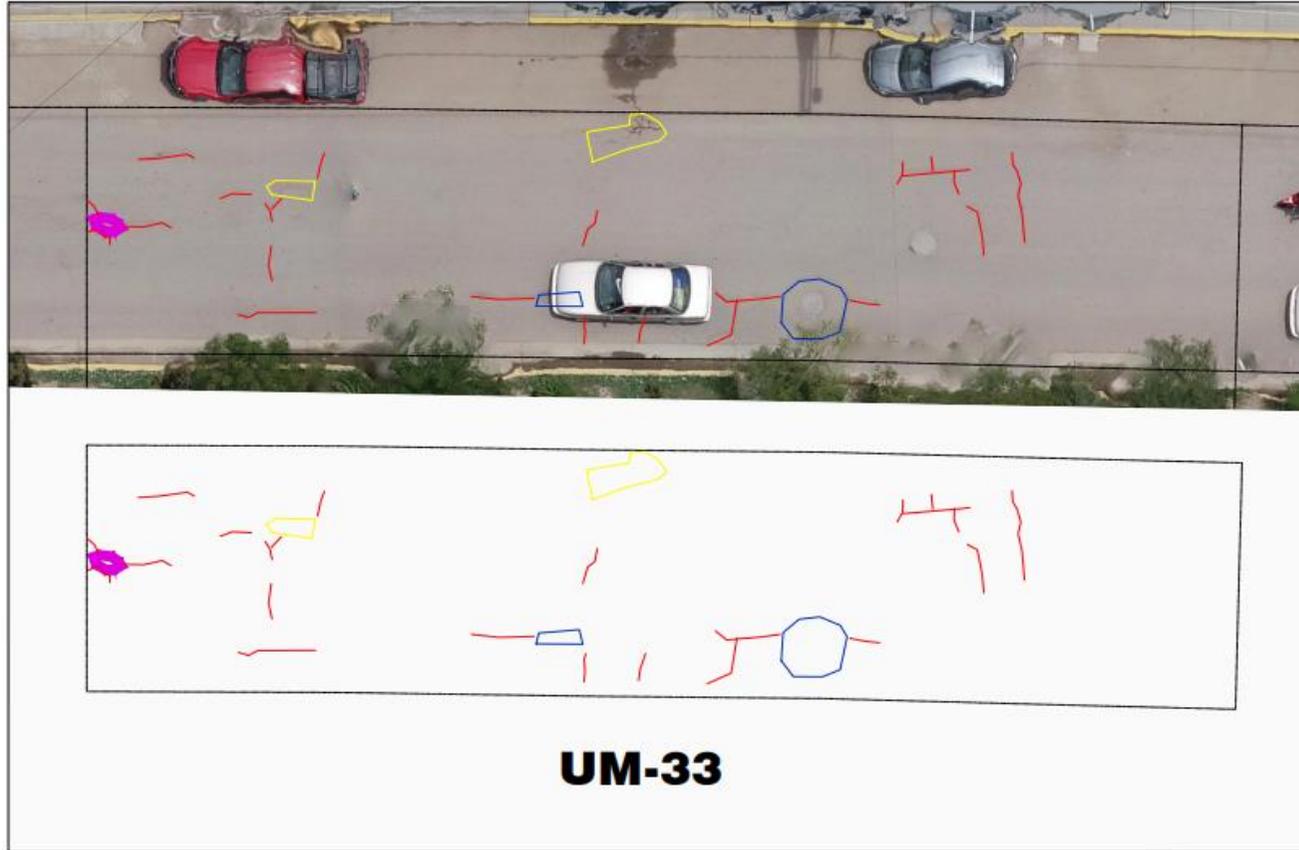
**Interpretación:** La UM33 posee 217 m<sup>2</sup> y concierne al tramo de programa inicial 0+465 y programa final 0+433. Se registraron grietas longitudinales y transversales, parcheo, huecos, piel de cocodrilo y desprendimiento de agregados con una severidad media. La falla más conocida en el área de la unidad de muestra son los desprendimientos de agregados, teniendo un área de 214.95 m<sup>2</sup>. Además, se observa regularmente grietas longitudinales y transversales en una longitud de 26.63 m y se identificó muy poca existencia de huecos en una área de 0.21 m<sup>2</sup> y de parcheo en una área de 2.90 m<sup>2</sup> y piel de cocodrilo en una área de 2.12 m<sup>2</sup>, en base al área total. Sin embargo, la falla que más perjudica el pavimento en la unidad de muestra inspeccionada, son los desprendimientos de agregados con un alto valor de deducción de 43%, mientras que, la piel de cocodrilo y grietas longitudinales y transversales con un VD igual a 21%, los parcheo con un VD igual a 12%. Por último, huecos con un VD igual a 6%.

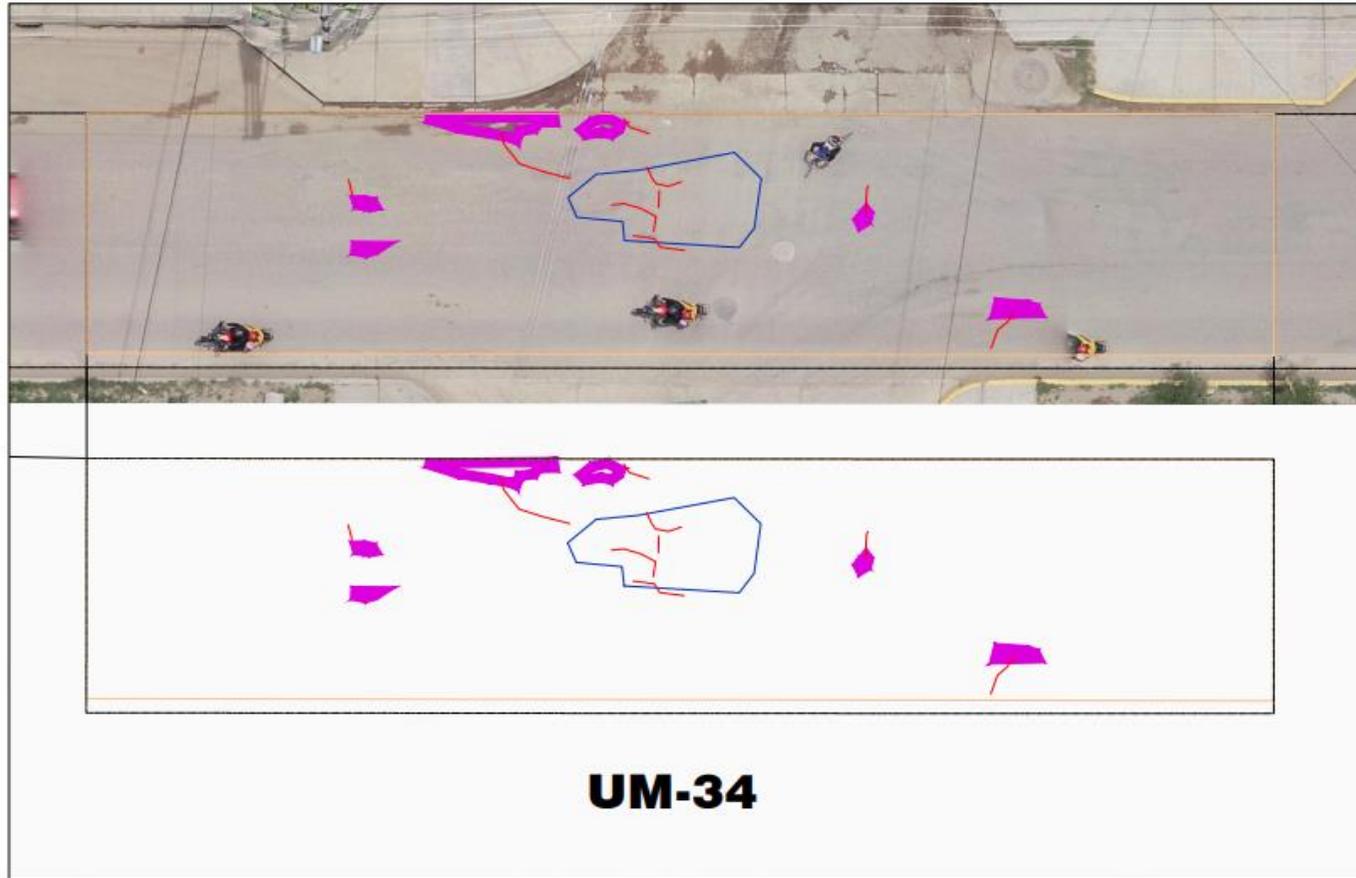
**Interpretación:** La UM34 posee 217 m<sup>2</sup> y concierne al tramo de programa inicial 0+341 y programa final 0+433. Se registraron grietas longitudinales y transversales, parcheo y huecos con una severidad media, mientras que, desprendimiento de agregados con una severidad leve. La falla más conocida en el área de la unidad de muestra son los desprendimientos de agregados, teniendo un área de 205.90 m<sup>2</sup>. Se identificó muy poca existencia de huecos en una área de 1.80 m<sup>2</sup> y de parcheo en una área de 9.27 m<sup>2</sup> y grietas longitudinales y transversales en una longitud de 9.27 m, en base al área total. Sin embargo, la falla que más perjudica el pavimento en la unidad de muestra inspeccionada, son los huecos con un alto valor de deducción de 28%, mientras que, parcheo con un VD igual a 21%, los desprendimientos de agregados con un VD igual a 16%. Por último, grietas longitudinales y transversales con un VD igual a 6%.

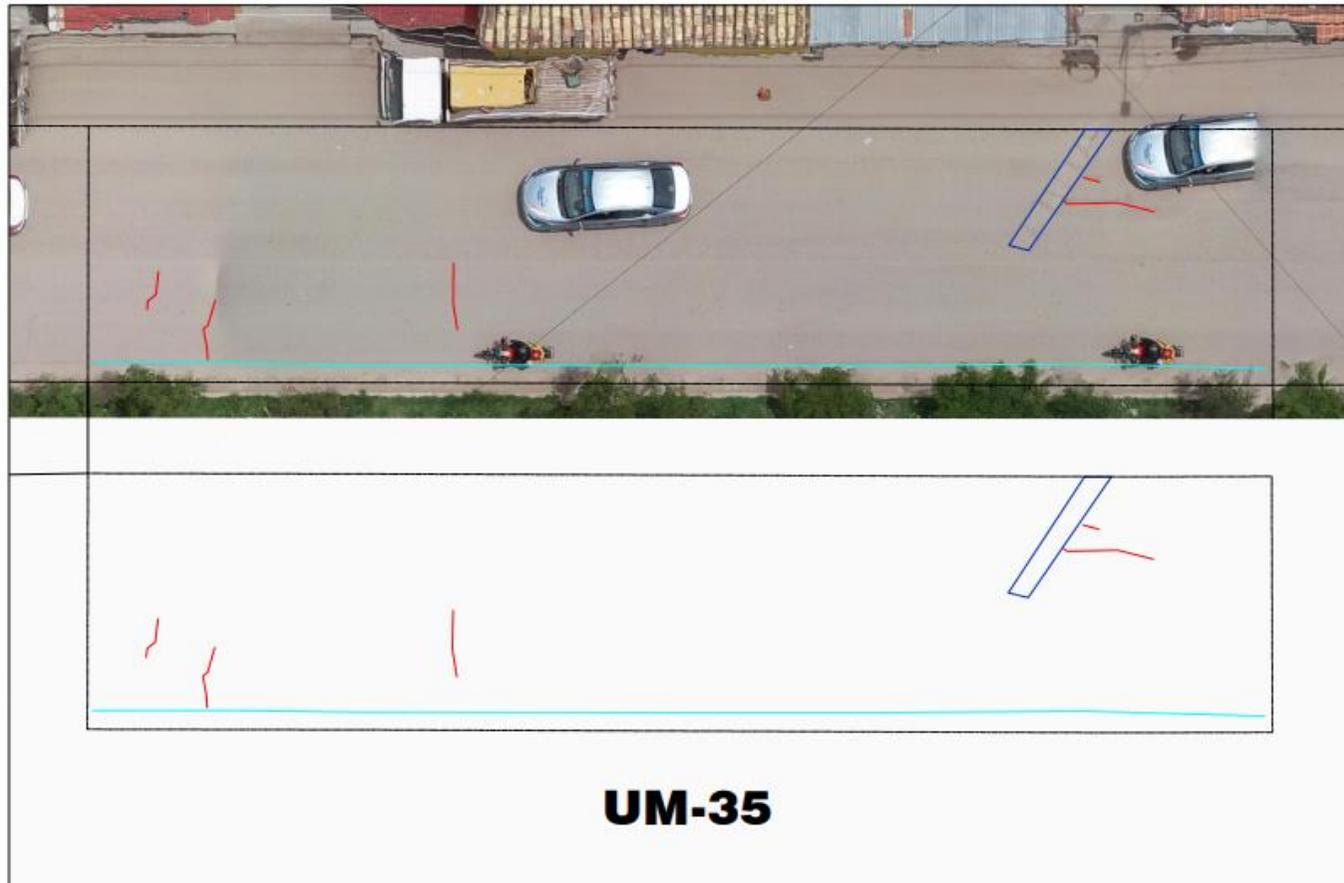
**Interpretación:** La UM35 posee 217 m<sup>2</sup> y concierne al tramo de programa inicial 0+217 y programa final 0+186. Se registraron grietas longitudinales y transversales, grieta de borde y parcheo con una severidad media. La falla más conocida en el área de la unidad de muestra es la grieta de borde, teniendo una longitud de 30.7 m<sup>2</sup>. Se identificó muy poca existencia de parcheo en una área de 2.1 m<sup>2</sup> y grietas longitudinales y transversales en una longitud de 7.6 m, en base al área total. Sin embargo, la falla que más perjudica el pavimento en la unidad de muestra inspeccionada, es la grieta de borde con un alto valor de deducción de 16%, mientras que, parcheo con un VD igual a 10%. Por último, grietas longitudinales y transversales con un VD igual a 9%.
