UNIVERSIDAD CÉSAR VALLEJO

“Evaluación de fallas del pavimento flexible comparando con los métodos PCI y VIZIR de la carretera Jaén - Aeropuerto en Cajamarca”

TESIS PARA OBTENER EL TÍTULO PROFESIONAL DE:

Ingeniero Civil

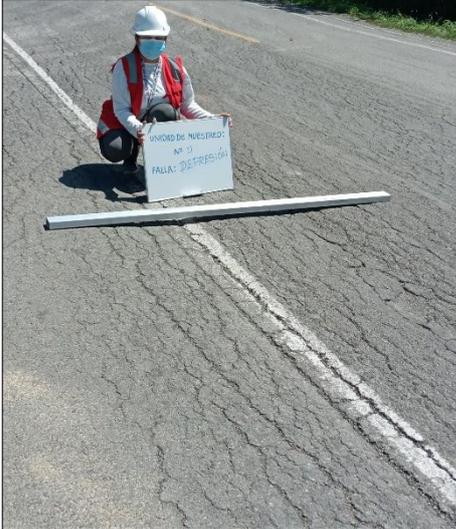
Figura 5. Falla depresión en unidad de muestreo N° 11

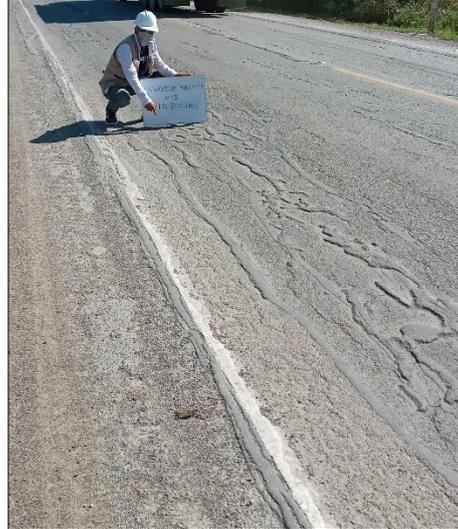
Figura 6. Falla parcheo en unidad de muestreo N° 95

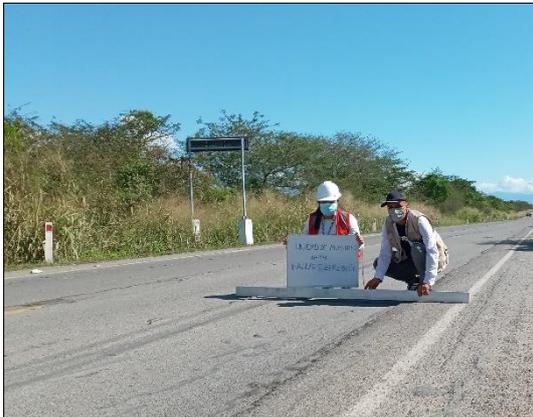
Figura 7. Falla depresión en unidad de muestreo N°94

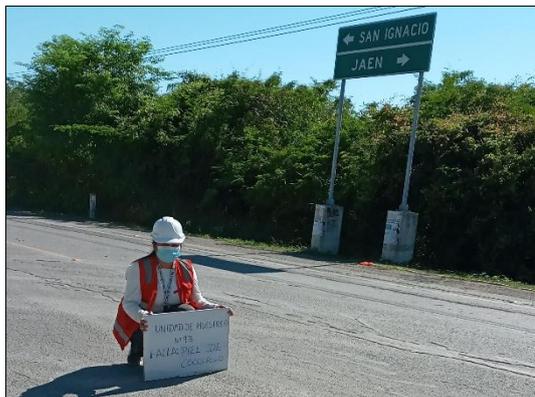
Figura 8. Falla piel de cocodrilo unidad de muestreo N° 93

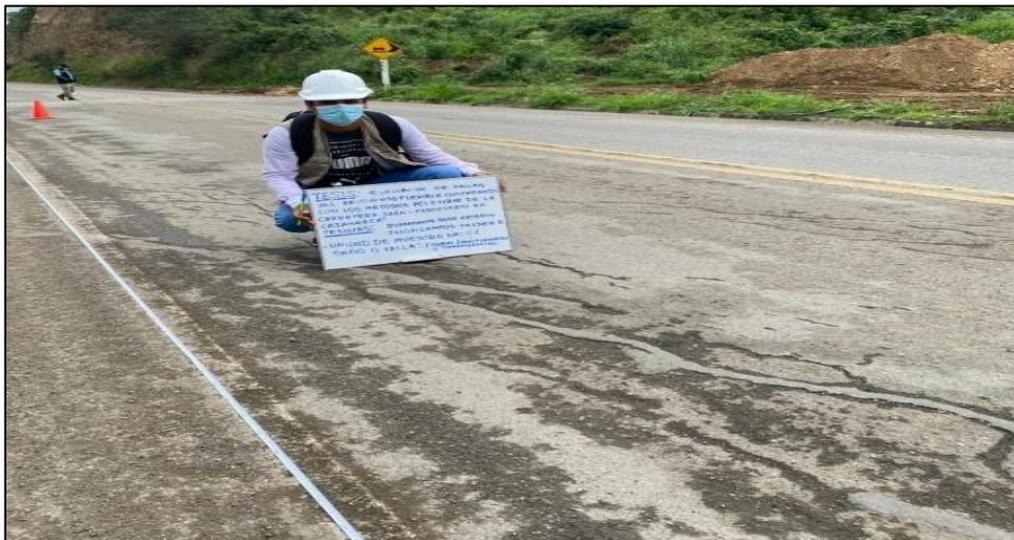
Foto 2: Falla o daño: grietas longitudinales y transversales

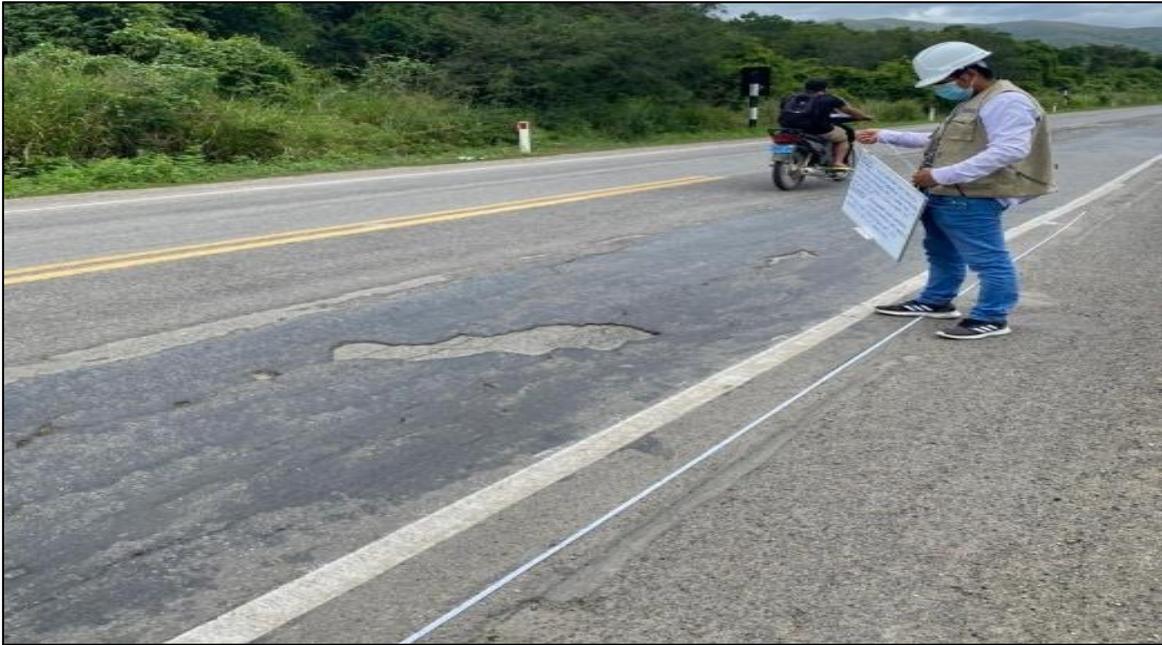
Foto 3: Falla: huecos

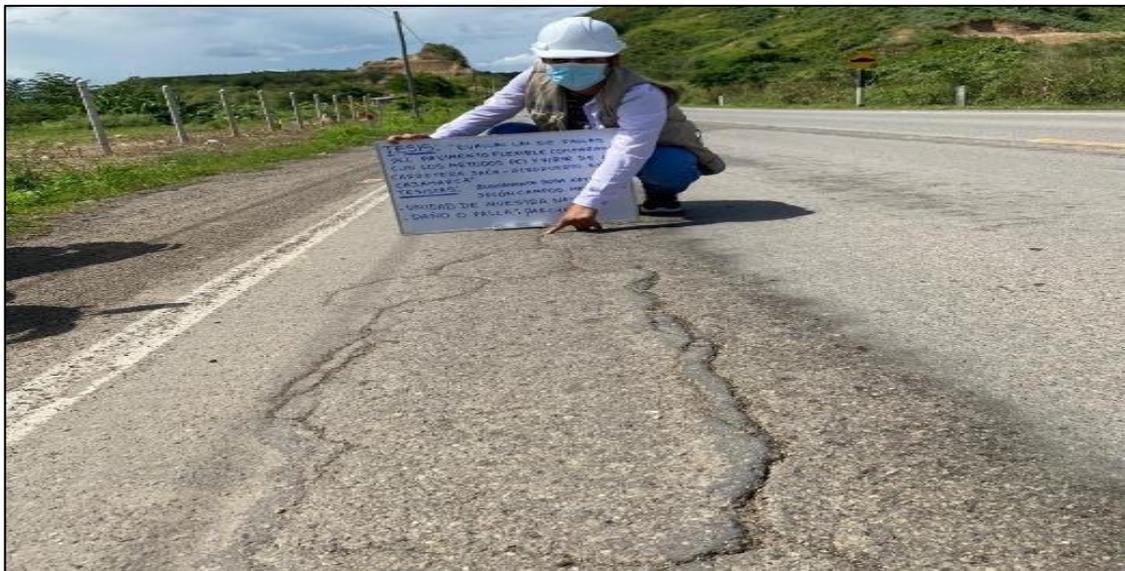
Foto 4: Falla: parcheo

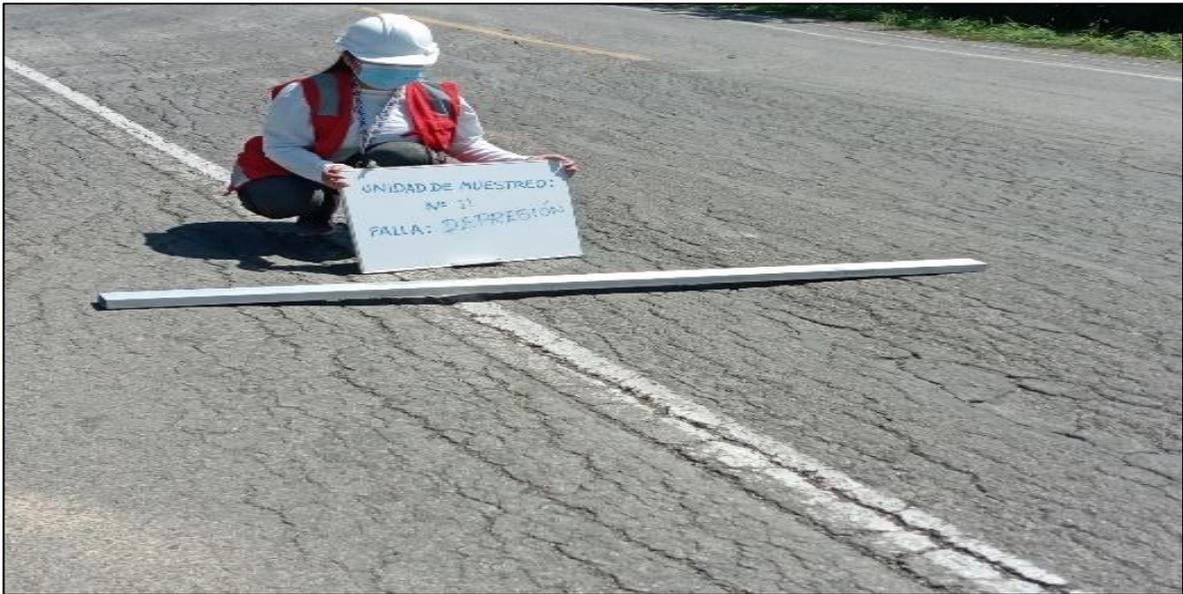
Foto 5. Falla: depresión

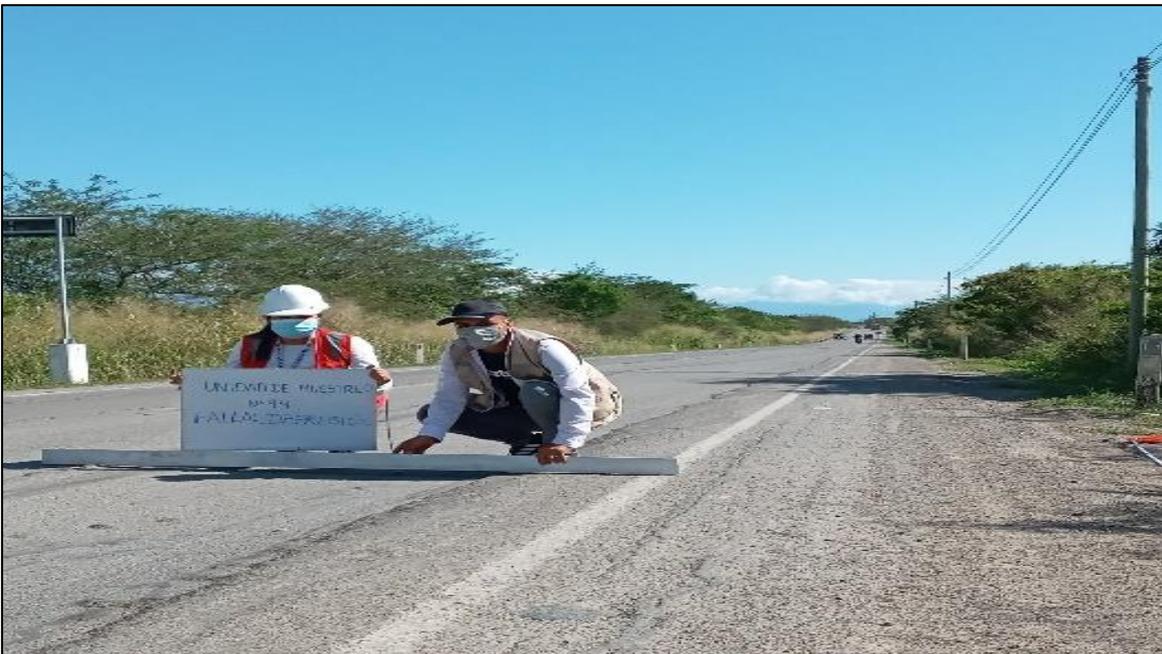
Foto 6: *Falla: depresión*
