**Evaluación del pavimento flexible utilizando el PCI y Índice de  
Rugosidad, en las Avenidas. Aviación y Juan Velasco con  
Prolong. Buenos Aires, Chimbote – Ancash - 2021**

TESIS PARA OBTENER EL TÍTULO PROFESIONAL DE INGENIERO CIVIL

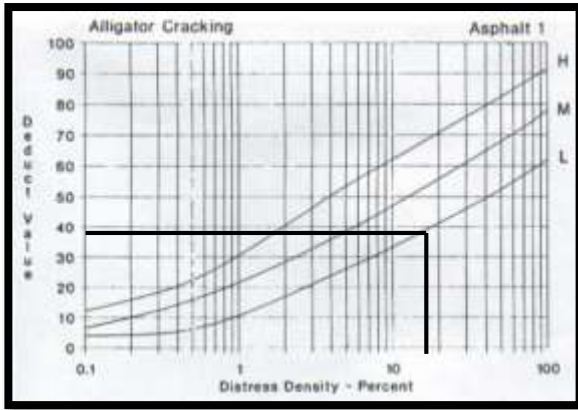
- 1 Piel de cocodrilo (L)

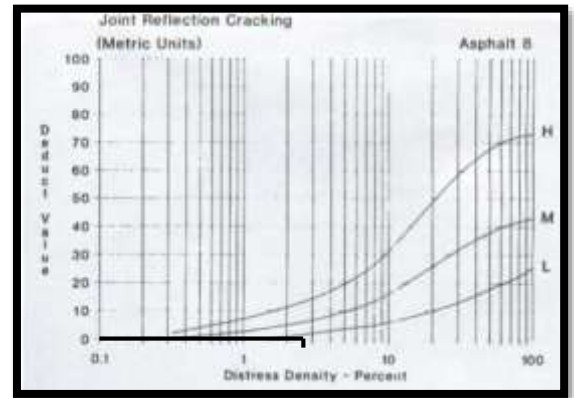
8 Grieta en reflexión (M)

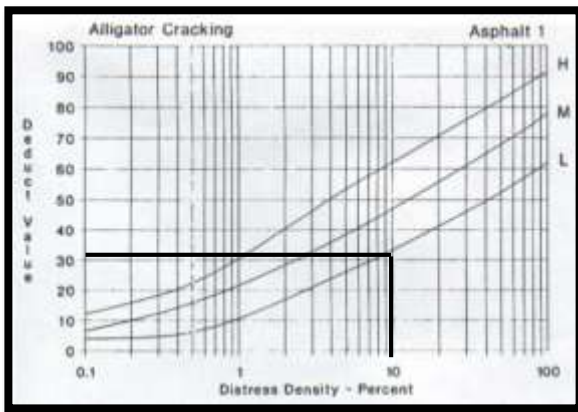
- 1 Piel de cocodrilo (L)

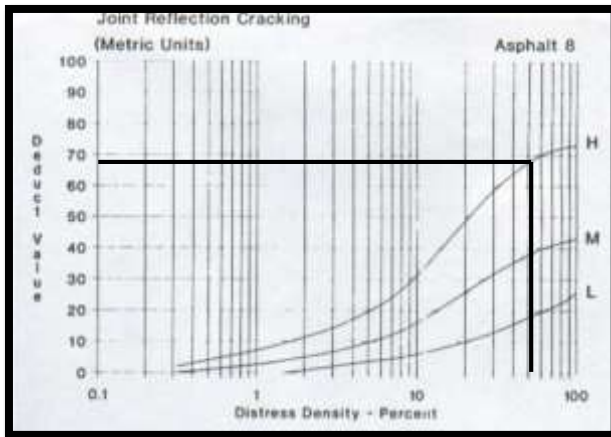
- **8 Grieta en junta (H)**

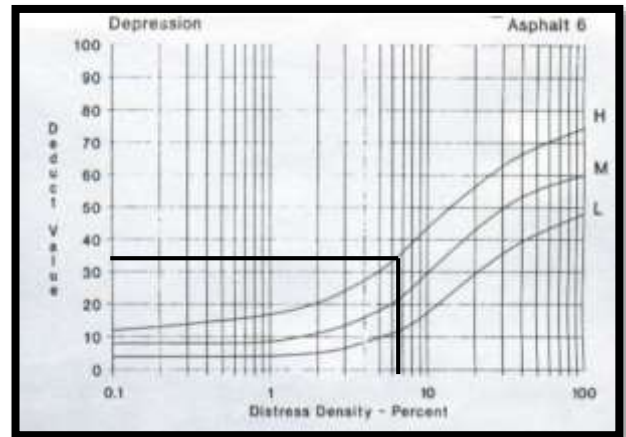
**6 Depresion (H)**

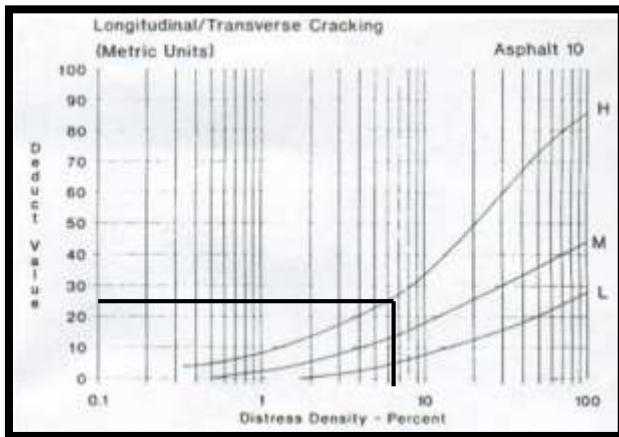
- **10 Grietas Long. Y Vert.(H)**

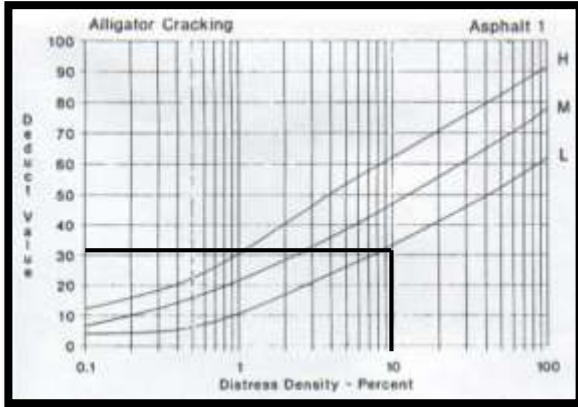
- 1 Piel de cocodrilo (L)

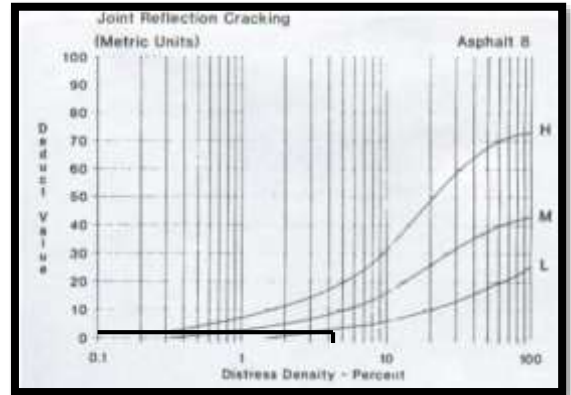
8 Grieta en reflexión (L)

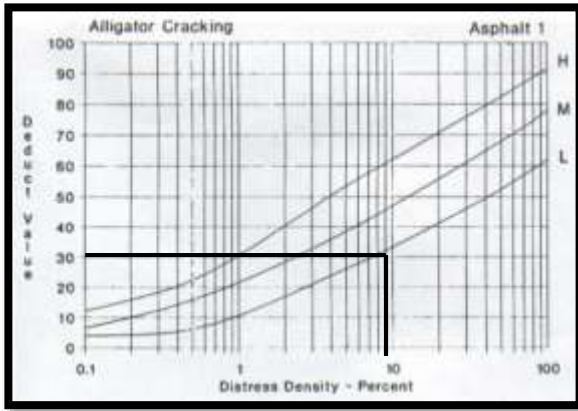
1 Piel de cocodrilo (L)

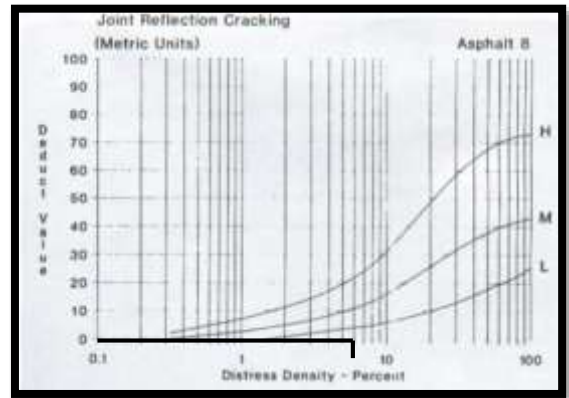
8 Grieta en reflexión (M)

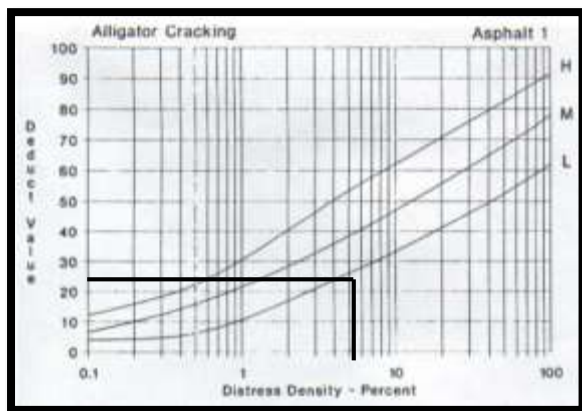
1 Piel de cocodrilo (L)

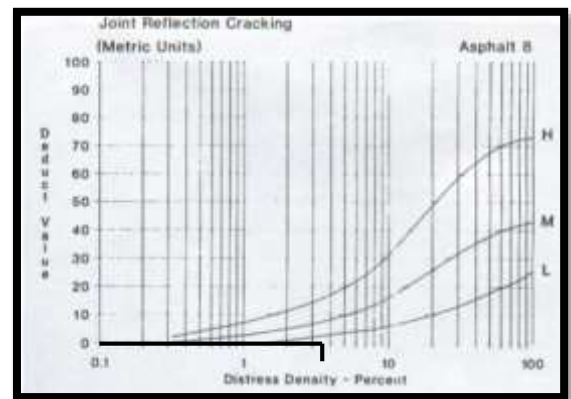
8 Grieta en reflexión (M)

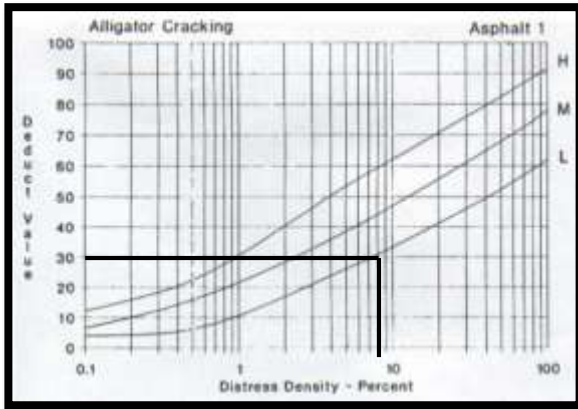
1 Piel de cocodrilo (L)

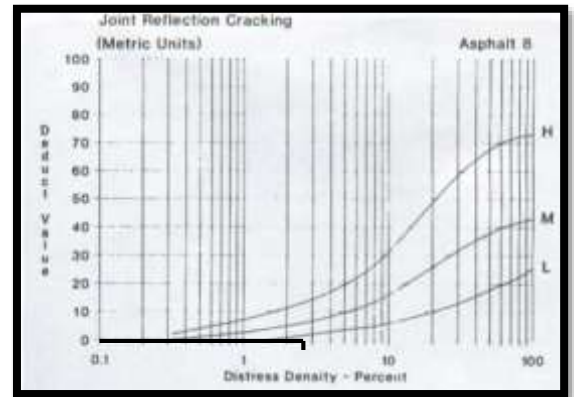
8 Grieta en reflexión (M)

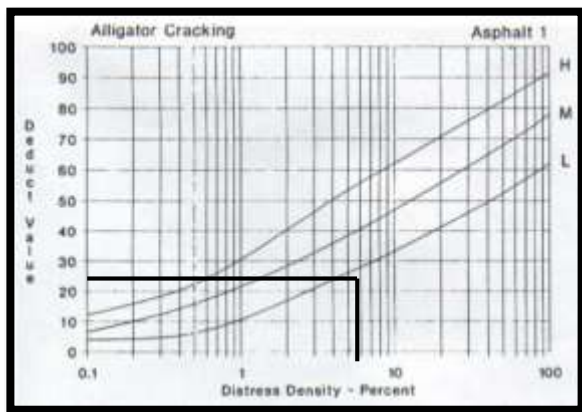
1 Piel de cocodrilo (L)

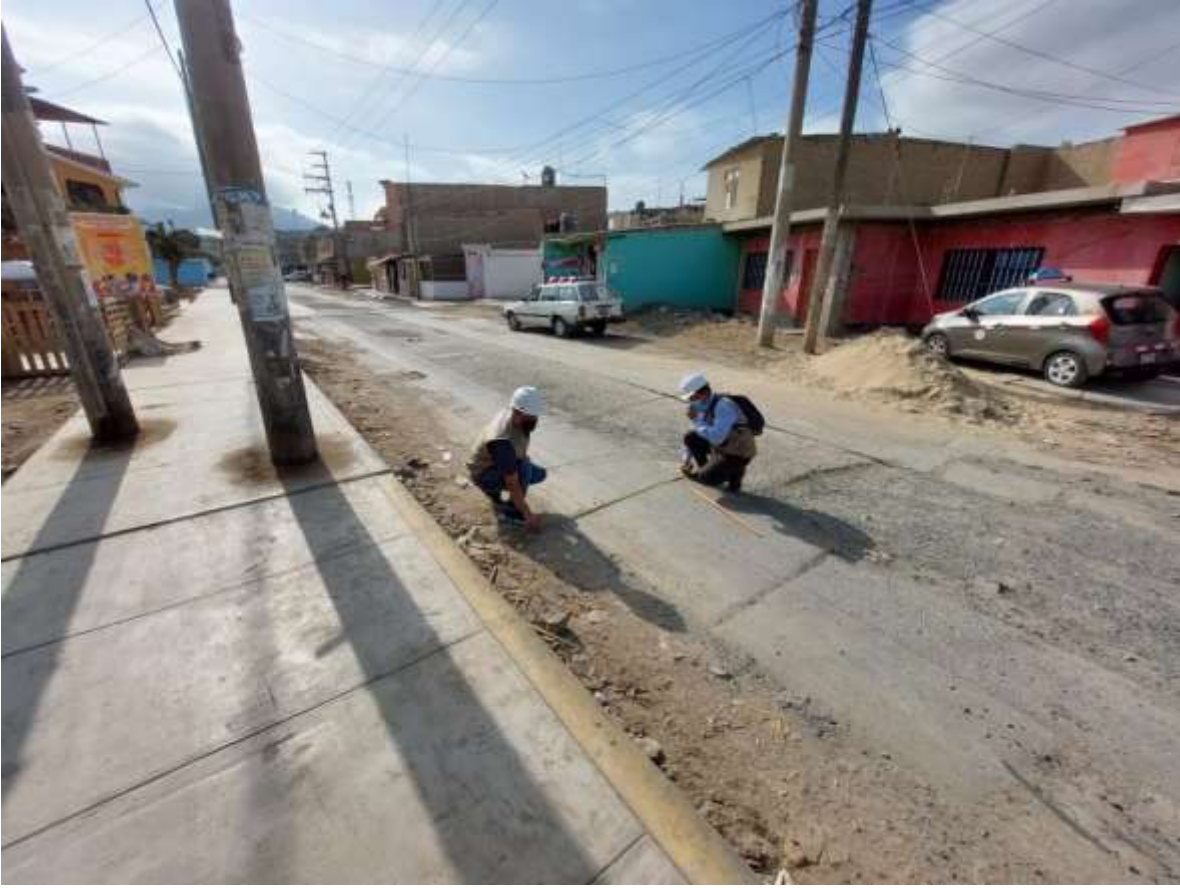
GRÁFICO N°2 – Toma de muestra de desprendimiento de agregados

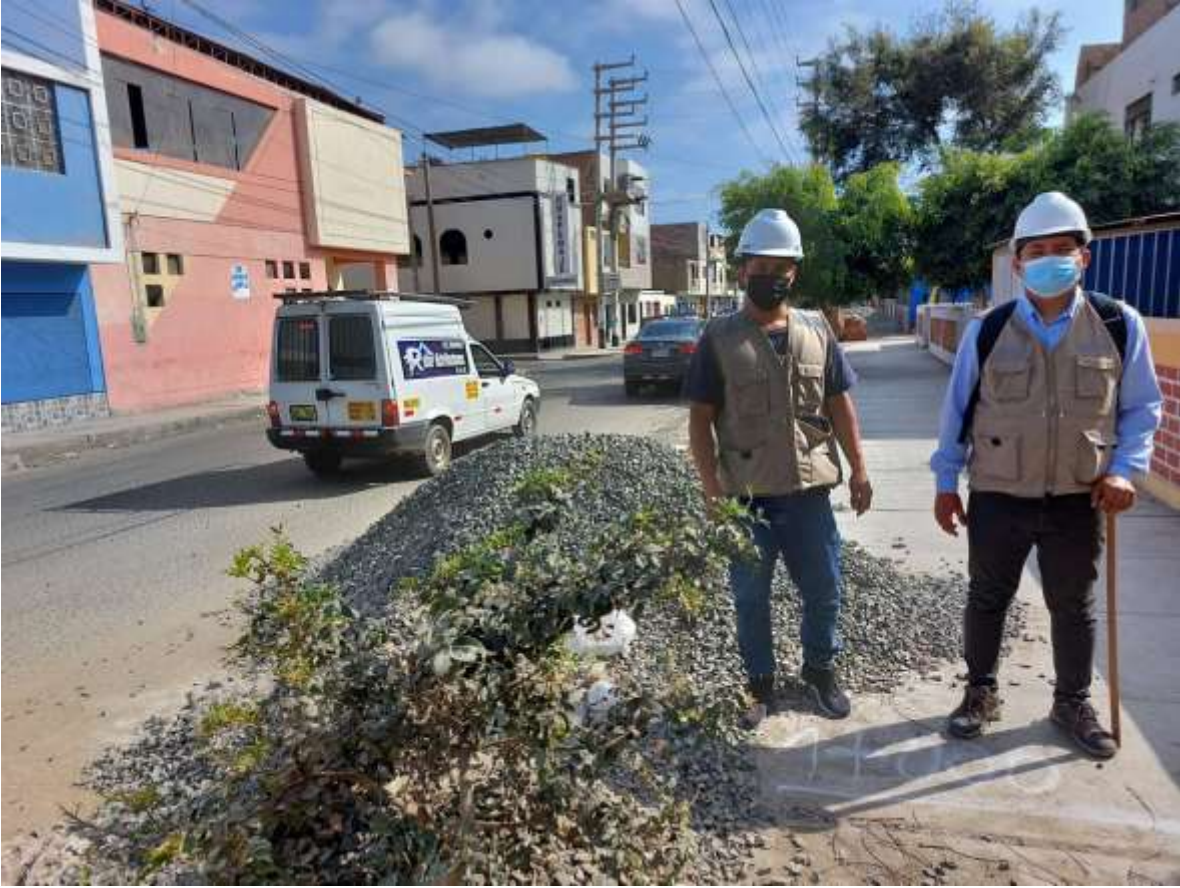
GRÁFICO N°3– Toma de muestra de Parcheo

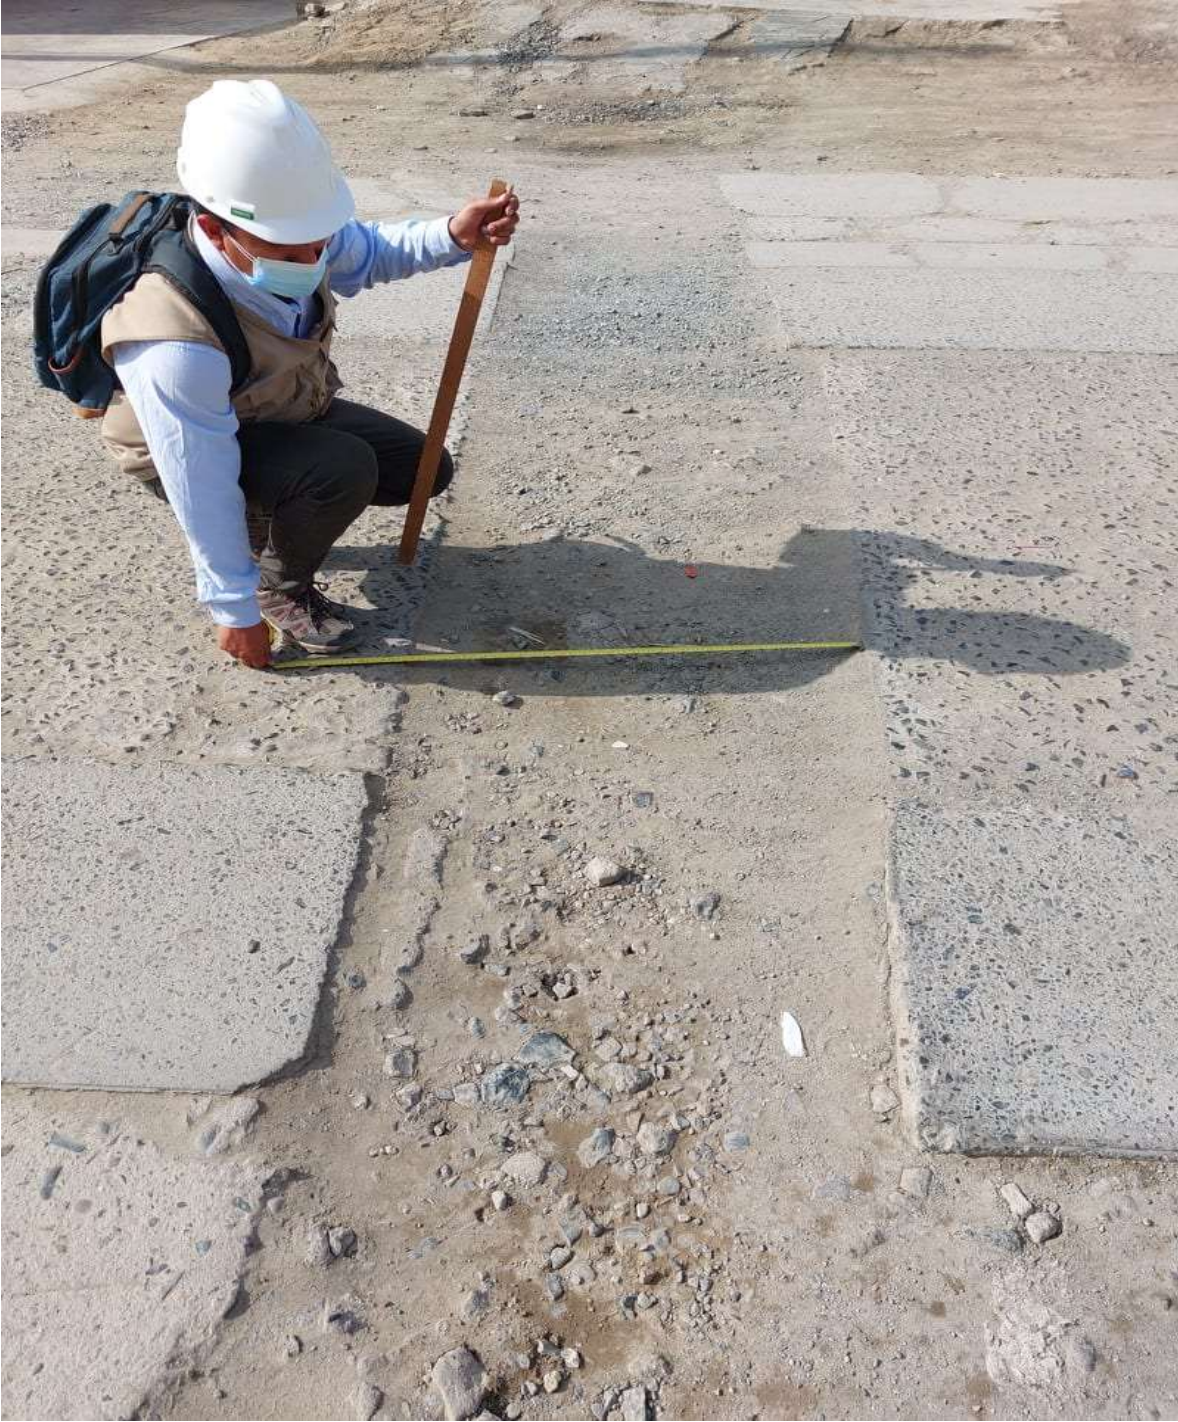
GRÁFICO N°7– Medición de falla n°11 - Parcheo

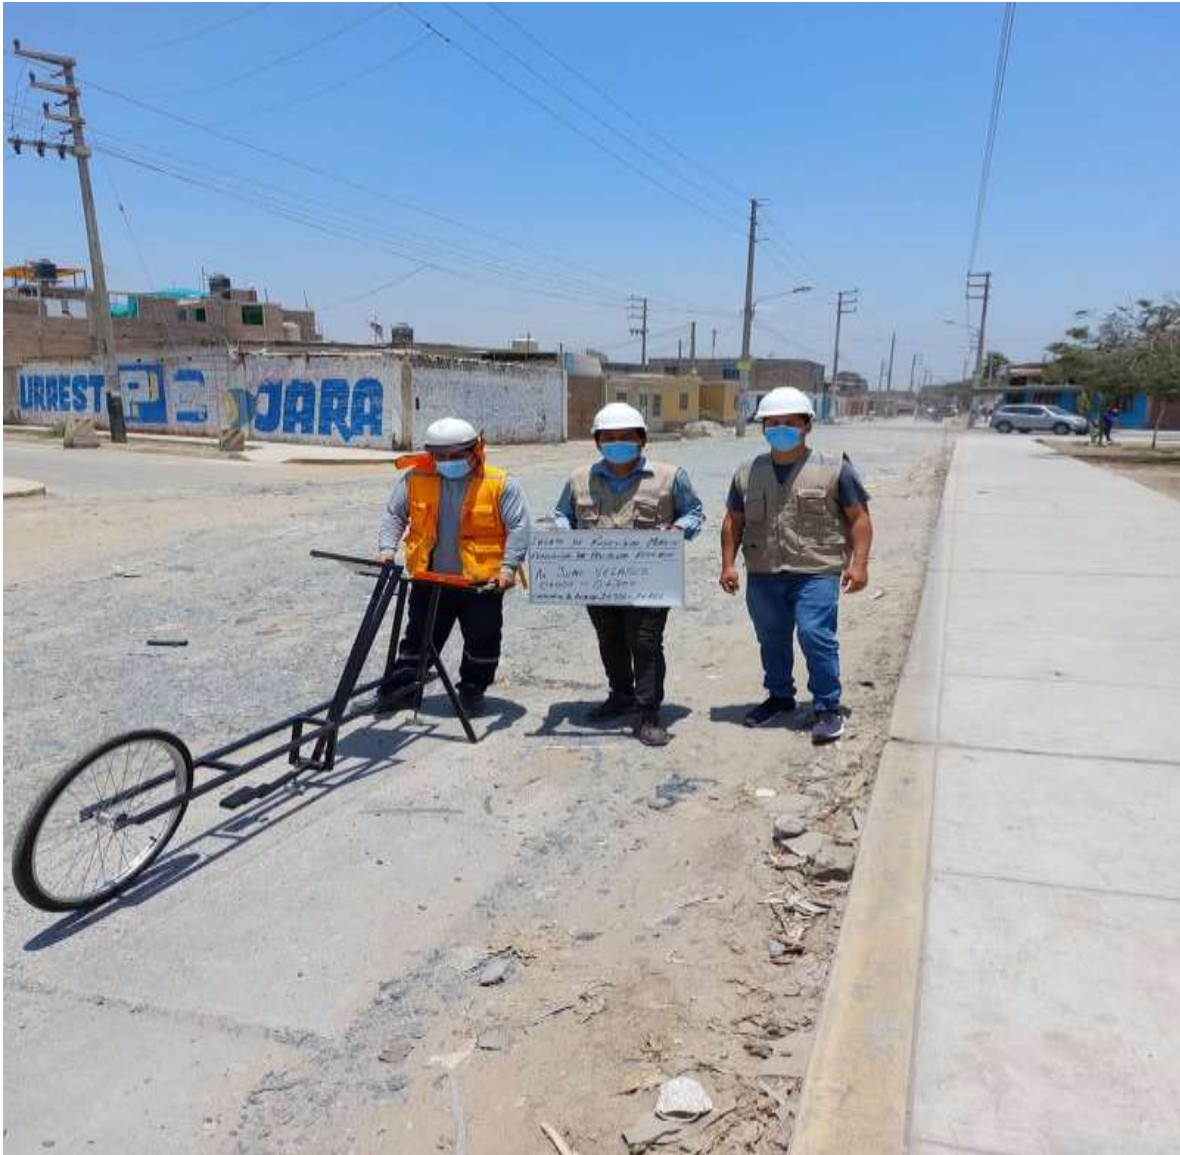
GRÁFICO N°8– Medición de falla desprendimiento de agregados
