Diagnóstico estructural y propuesta para cerco perimétrico y tribunas, recinto deportivo “Víctor Raúl Haya De La Torre”, Miguel Checa – Sullana

**TESIS PARA OBTENER EL TÍTULO PROFESIONAL DE:
INGENIERO CIVIL**

Piura – Perú

2021

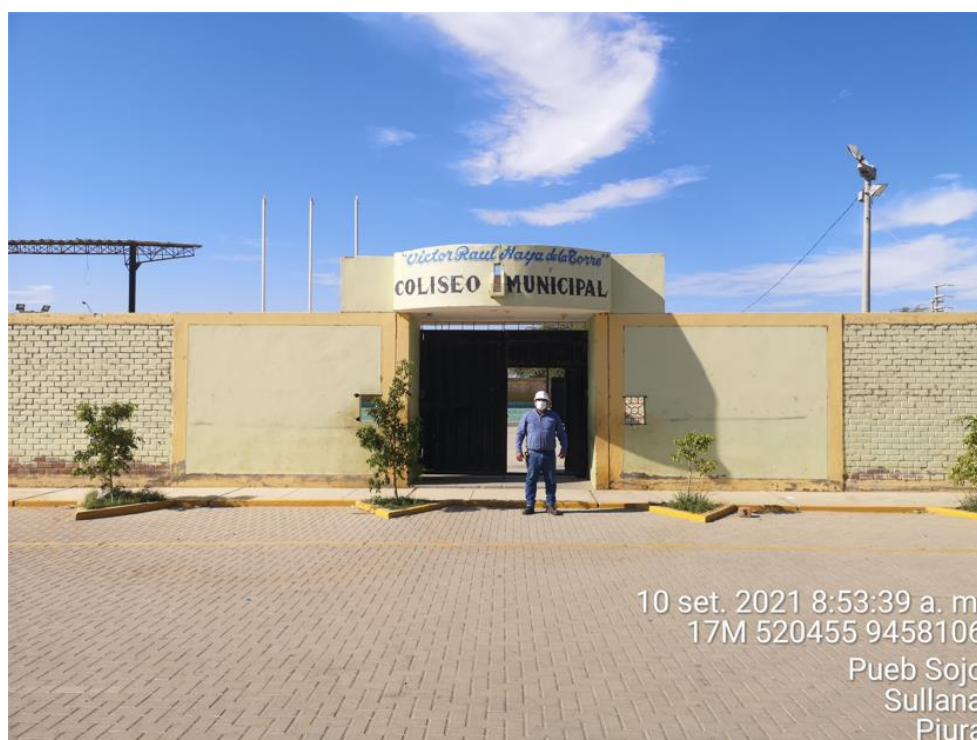
Figura 1. Frontis del Recinto Deportivo “Víctor Raul Haya de la Torre”

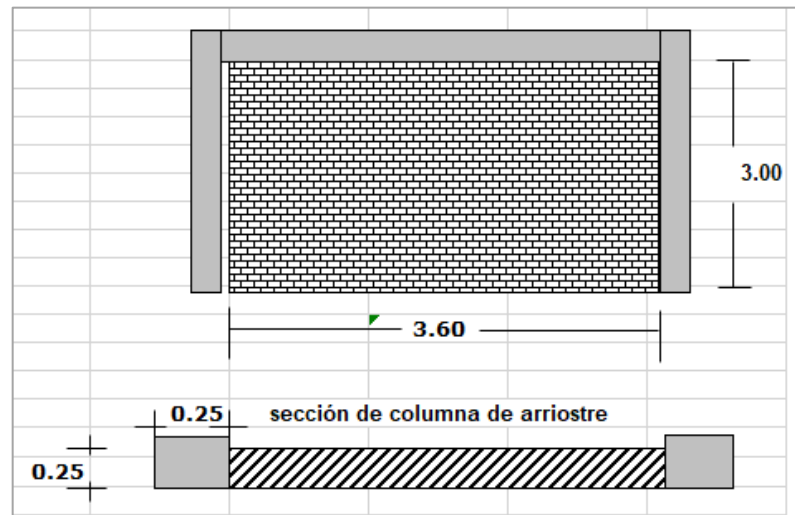
Figura 2. Dimension de un paño del cerco perimétrico del recinto deportivo “Victor Raul Haya de la Torre”

La Figura 2 corresponde al modelamiento del cerco perimétrico bajo las condiciones halladas en campo tanto en dimensionamiento como en características estructurales como elementos que intervienen y resistencia de los materiales.

La Tabla 6 Indica la mejor intervención que se deberá tomar para el cerco perimétrico del recinto deportivo municipal. Basado en el análisis anterior que corresponde a la inspección de campo y a los estudios de campo realizados a la estructura, es necesario que la misma será demolida ira construida totalmente por encontrarse en un estado de conservación muy malo, de pronóstico malo, con la afectación patológica en casi toda la extensión de la vía de los elementos estructurales y nivel de afectación grave o severo, y por una deficiente configuración un dimensionamiento estructural que se vio evidenciado en el chequeo de diseño estructural realizado.
