UNIVERSIDAD CÉSAR VALLEJO

ESCUELA PROFESIONAL DE INGENIERÍA CIVIL

**“Evaluación y Mejoramiento del Pavimento Rígido por el Método PCI
en calle Malecón Daniel Alomía Robles - Huánuco – 2021”**

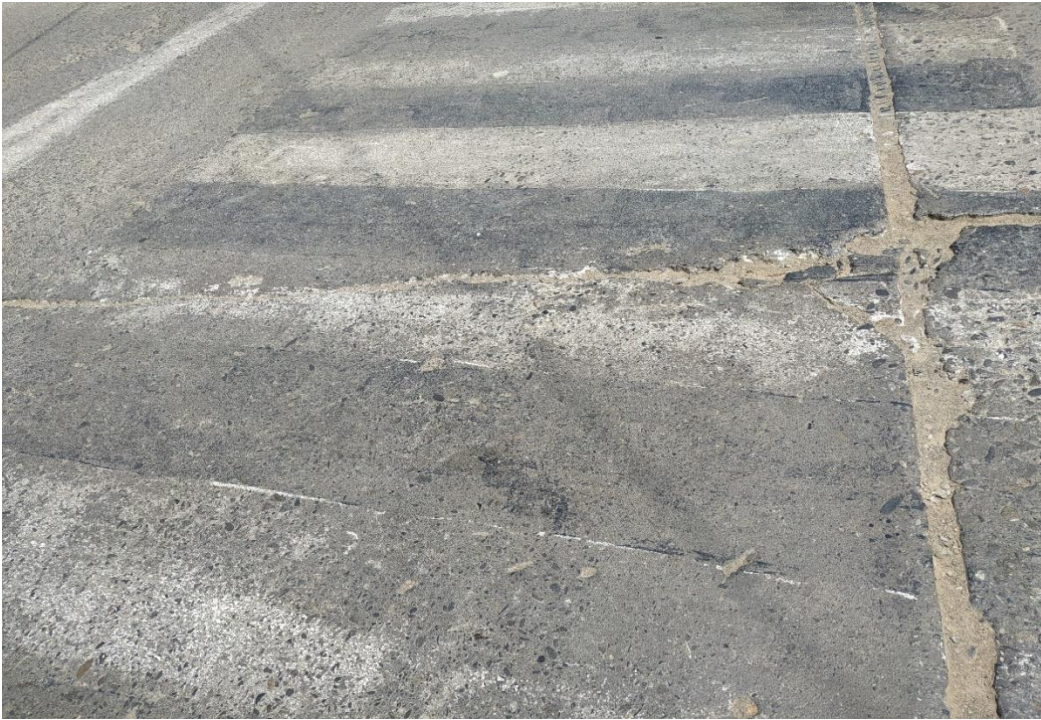
IDENTIFICACION DE DAÑOS EN LA CALLE MALECÓN DANIEL ALOMÍA ROBLES - HUÁNUCO

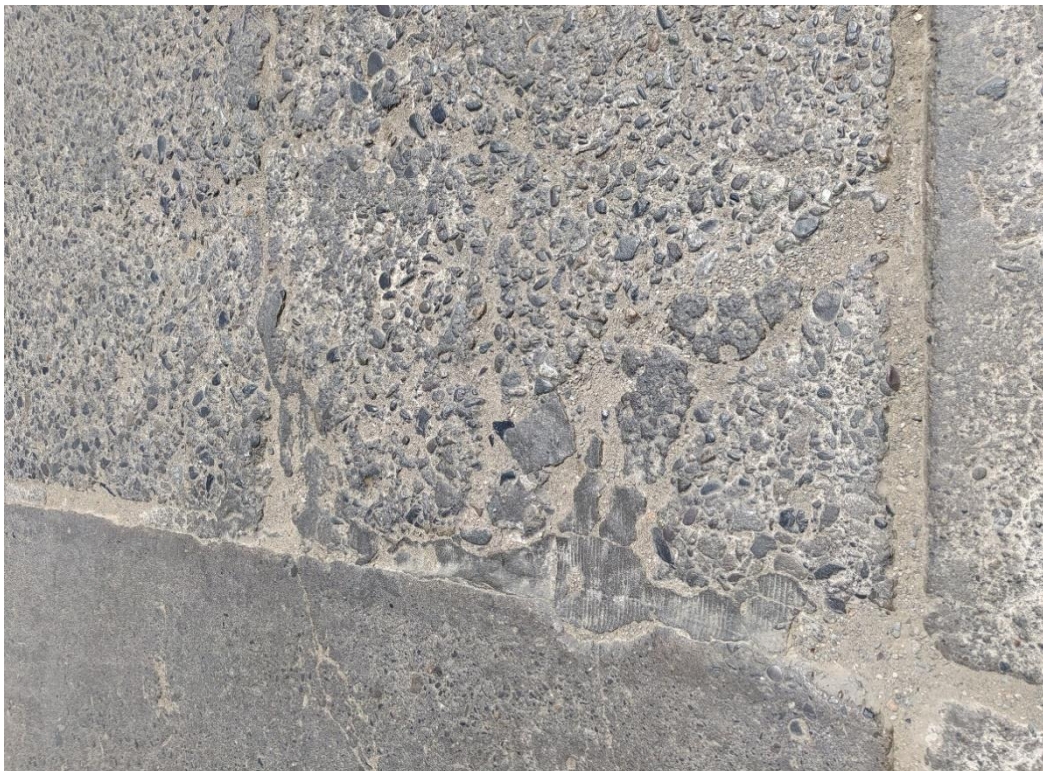
GRIETA LINEAL LONGITUDINAL

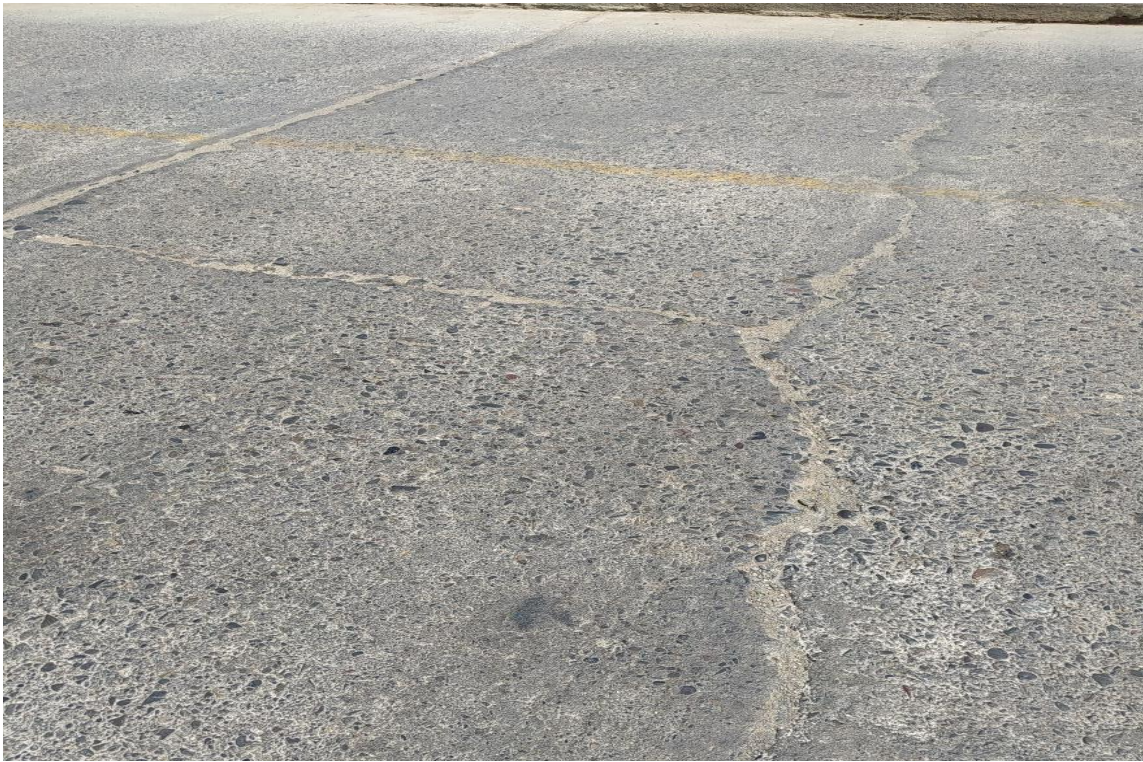
PULIMENTO DE AGREGADOS

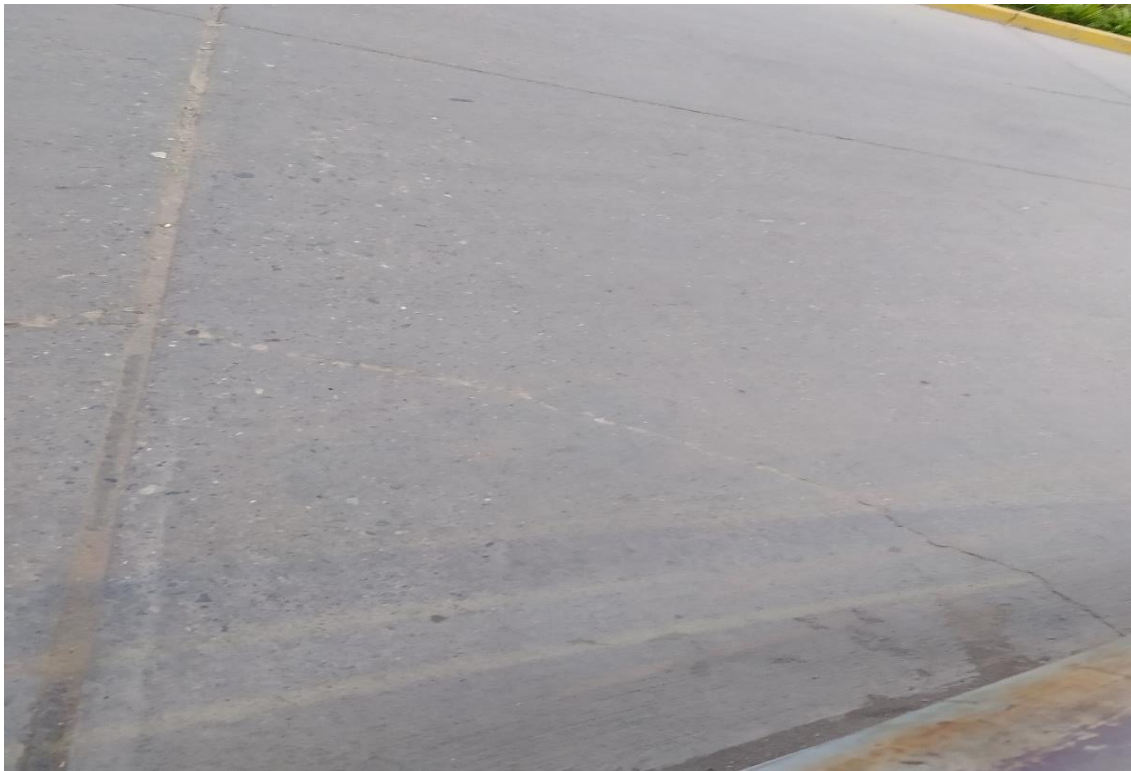
GRIETA LINEAL TRANSVERSAL

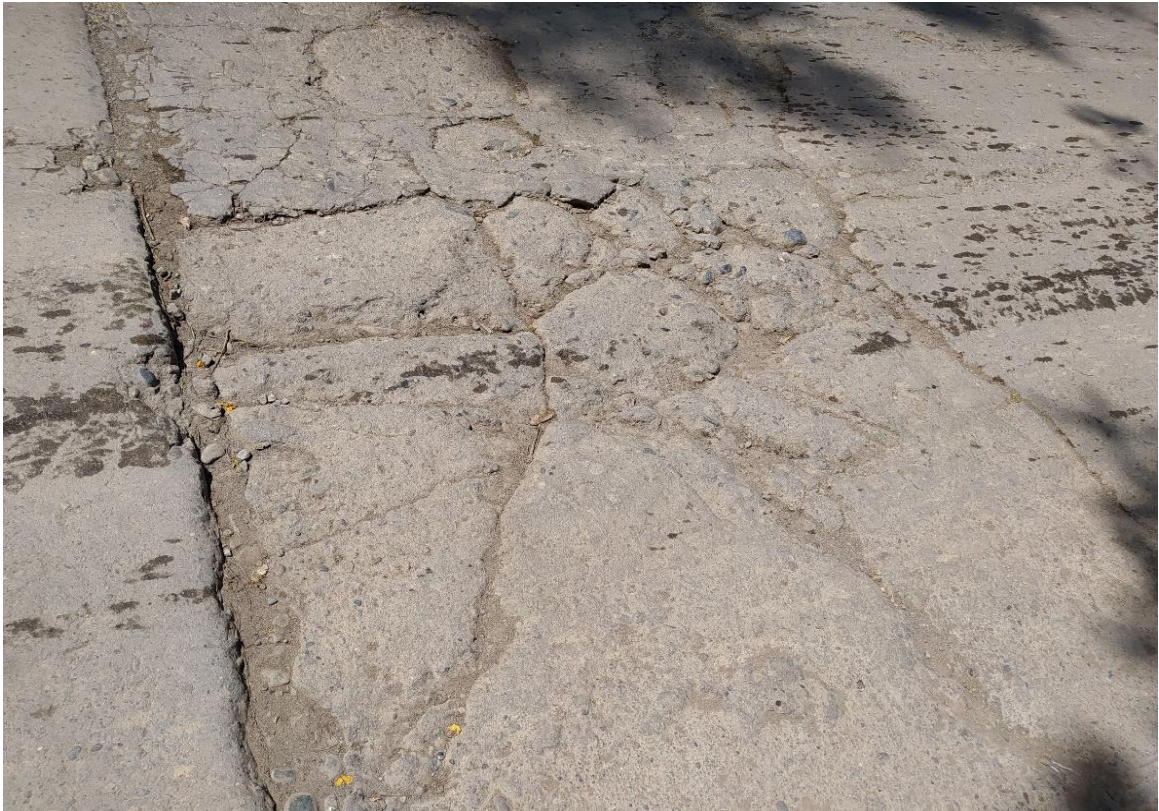
GRIETA DE ESQUINA

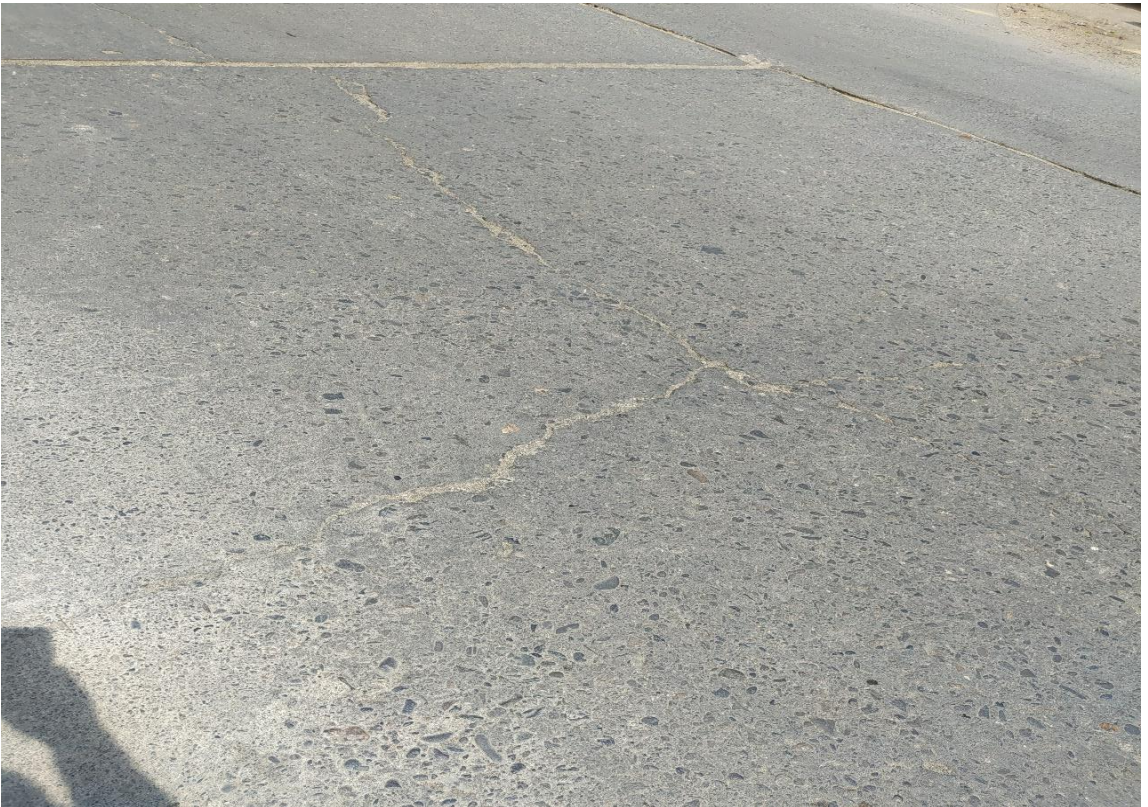
PULIMENTO DE AGREGADOS
