Evaluación y propuesta de diseño del concreto en el canal de regadío Huarmey, tramo 1+000 al 2+000, distrito de Yungar, provincia de Carhuaz, departamento de Ancash, 2021.

TESIS PARA OBTENER EL TÍTULO PROFESIONAL DE:

Ingeniero Civil

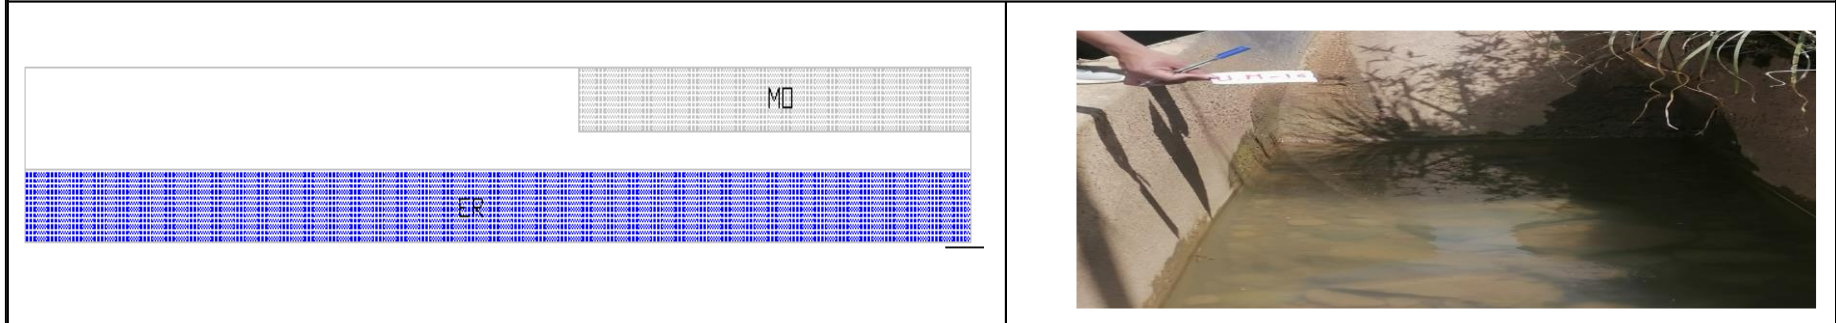
ÁREA AFECTADA POR PATOLOGIA DE LA UNIDAD MUESTRAL						
Tipo	Patologías	Área con Patología		Área sin patología		NIVEL DE SEVERIDAD
		m2	%	m2	%	
Mecanicas	Fisura	0.00	0.00%	3.30	100.00%	
	Grieta	0.00	0.00%	3.30	100.00%	
	Fractura	0.00	0.00%	3.30	100.00%	
Quimica	Eflorescencia	0.00	0.00%	3.30	100.00%	
Biologico	Moho	1.08	32.64%	2.22	67.36%	LEVE
Fisica	Erosión	1.29	39.09%	2.01	60.91%	LEVE
Total		2.37	71.73%

Descripción: Sabiendo que el área total de muestra es 3.30m² , presenta Fisuras con 0.00% grieta con 0.00%, fractura con 0.00%, eflorescencia con 0.00% y erosión con 39.09% Y Moho con 32.64% donde la patología Erosión presenta mayor incidencia en la estructura.

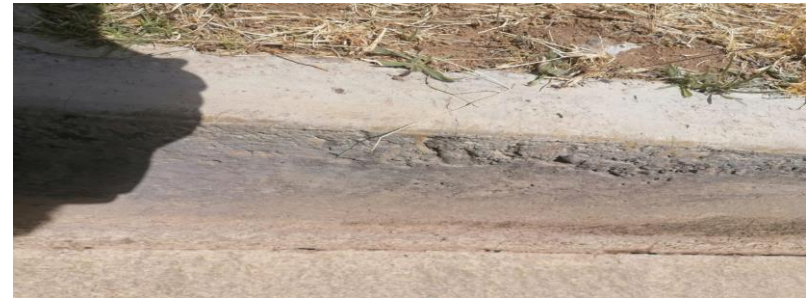
ÁREA AFECTADA POR PATOLOGIA DE LA UNIDAD MUESTRAL						
Tipo	Patologías	Área con Patología		Área sin patología		NIVEL DE SEVERIDAD
		m2	%	m2	%	
Mecanicas	Fisura	0.00	0.00%	3.30	100.00%	
	Grieta	0.14	4.30%	3.16	95.70%	SEVERO
	Fractura	0.00	0.00%	3.30	100.00%	
Quimica	Eflorescencia	0.00	0.00%	3.30	100.00%	
Biologico	Moho	1.59	48.18%	1.71	51.82%	LEVE
Fisica	Erosión	1.26	38.18%	2.04	61.82%	LEVE
Total		2.99	90.67%

Descripción: Sabiendo que el área total de muestra es 3.30m² , presenta Fisuras con 0.00% grieta con 4.30%, fractura con 0.00%, eflorescencia con 0.00% y erosión con 38.18% Y Moho con 48.18% donde la patología Grieta presenta mayor incidencia en la estructura.

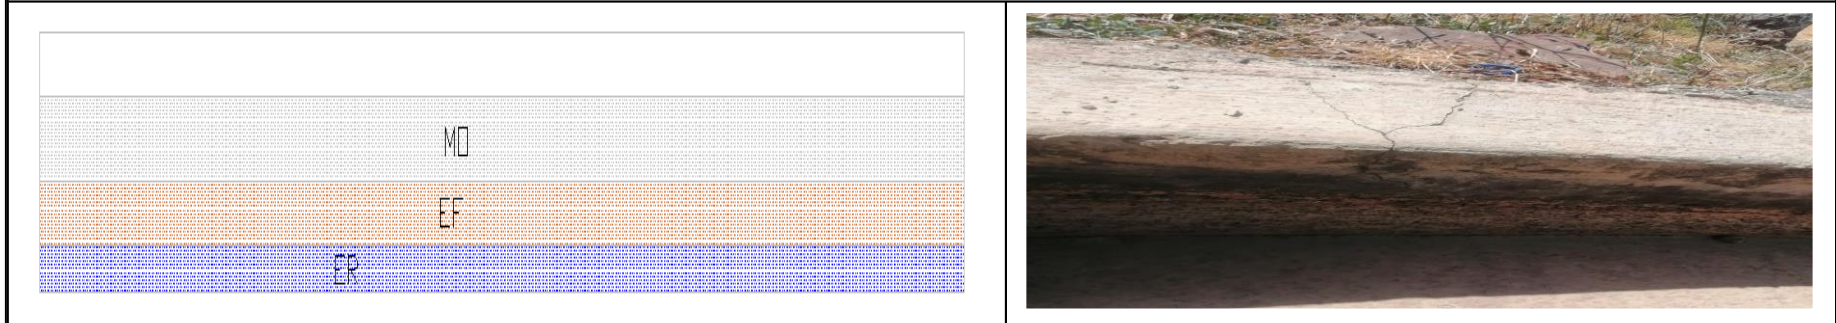
ÁREA AFECTADA POR PATOLOGÍA DE LA UNIDAD MUESTRAL						
Tipo	Patologías	Área con Patología		Área sin patología		NIVEL DE SEVERIDAD
		m2	%	m2	%	
Mecanicas	Fisura	0.00	0.00%	3.30	100.00%	
	Grieta	0.00	0.00%	3.30	100.00%	
	Fractura	0.00	0.00%	3.30	100.00%	
Quimica	Eflorescencia	0.39	11.82%	2.91	88.18%	LEVE
Biologico	Moho	1.41	42.73%	1.89	57.27%	LEVE
Fisica	Erosión	1.17	35.45%	2.13	64.55%	LEVE
Total		2.97	90.00%

Descripción: Sabiendo que el área total de muestra es 3.30m² , presenta Fisuras con 0.00% grieta con 0.00%, fractura con 0.00%, eflorescencia con 11.82% y erosión con 35.45% Y Moho con 42.73% donde la patología Erosión presenta mayor incidencia en la estructura.

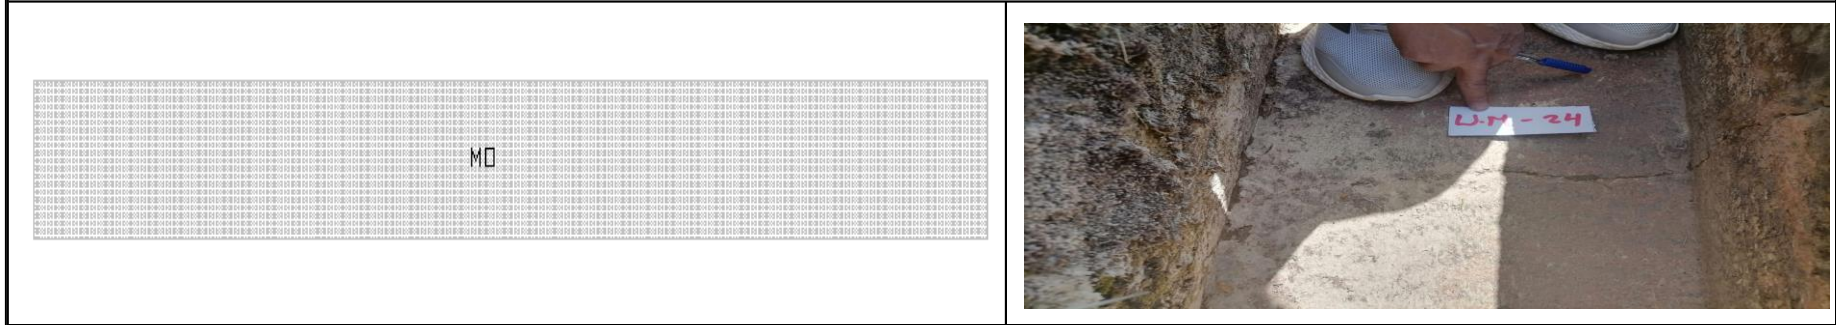
ÁREA AFECTADA POR PATOLOGÍA DE LA UNIDAD MUESTRAL						
Tipo	Patologías	Área con Patología		Área sin patología		NIVEL DE SEVERIDAD
		m2	%	m2	%	
Mecanicas	Fisura	0.00	0.00%	3.30	100.00%	
	Grieta	0.03	0.91%	3.27	99.09%	SEVERO
	Fractura	0.00	0.00%	3.30	100.00%	
Quimica	Eflorescencia	0.00	0.00%	3.30	100.00%	
Biologico	Moho	2.40	72.73%	0.90	27.27%	LEVE
Fisica	Erosión	0.00	0.00%	3.30	100.00%	LEVE
Total		2.43	73.64%

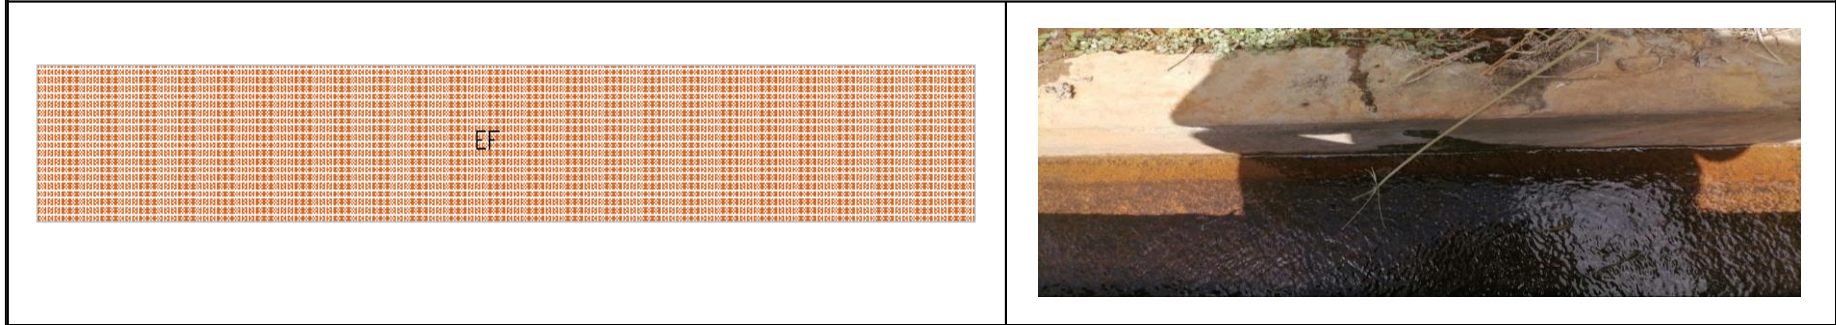
ÁREA AFECTADA POR PATOLOGÍA DE LA UNIDAD MUESTRAL						
Tipo	Patologías	Área con Patología		Área sin patología		NIVEL DE SEVERIDAD
		m2	%	m2	%	
Mecanicas	Fisura	0.00	0.00%	3.30	100.00%	
	Grieta	0.00	0.00%	3.30	100.00%	
	Fractura	0.00	0.00%	3.30	100.00%	
Quimica	Eflorescencia	3.00	90.91%	0.30	9.09%	
Biologico	Moho	0.00	0.00%	3.30	100.00%	LEVE
Fisica	Erosión	0.90	27.27%	2.40	72.73%	LEVE
Total		3.30	100.00%

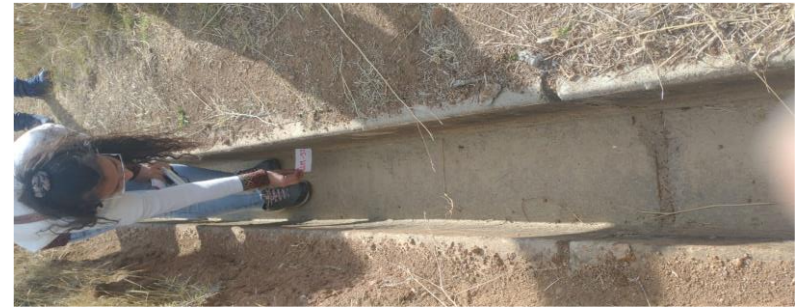
MURO IZQUIERDO										
Patología	Medidas					Área con patología		Área sin patología		Nivel de Severidad
	Altura/Ancho (m)	Largo (m)	Abertura (mm)	Profundidad(mm)	% Erosión	m2	%	m2	%	
Fisura	0.00	0.00	0.00	0.00	0.00%	0.00	0.00%	1.20	100.00%	
Grieta	0.00	0.00	0.00	0.00	0.00%	0.00	0.00%	1.20	100.00%	
Fractura	0.00	0.00	0.00	0.00	0.00%	0.00	0.00%	1.20	100.00%	
Eflorescencia	0.13	0.00	0.00	1.00	0.67%	0.00	0.00%	1.20	100.00%	LEVE
Moho	0.08	3.00	0.00	1.00	0.67%	0.24	20.00%	0.96	80.00%	LEVE
Erosión	0.04	3.00	0.00	1.00	0.67%	0.12	10.00%	1.08	90.00%	LEVE

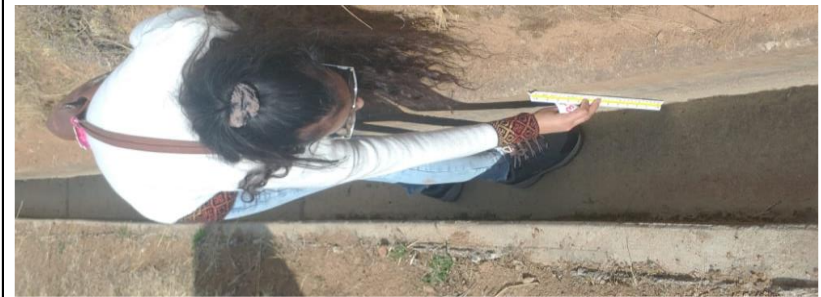
ÁREA AFECTADA POR PATOLOGÍA DE LA UNIDAD MUESTRAL						
Tipo	Patologías	Área con Patología		Área sin patología		NIVEL DE SEVERIDAD
		m2	%	m2	%	
Mecanicas	Fisura	0.00	0.00%	3.30	100.00%	
	Grieta	0.00	0.00%	3.30	100.00%	
	Fractura	0.00	0.00%	3.30	100.00%	
Quimica	Eflorescencia	0.93	28.18%	2.37	71.82%	LEVE
Biologico	Moho	1.44	43.64%	1.86	56.36%	LEVE
Fisica	Erosión	0.90	27.27%	2.40	72.73%	LEVE
Total		3.27	99.09%

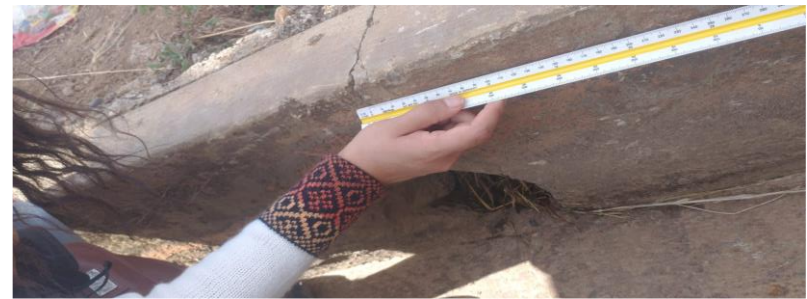
ÁREA AFECTADA POR PATOLOGÍA DE LA UNIDAD MUESTRAL						
Tipo	Patologías	Área con Patología		Área sin patología		NIVEL DE SEVERIDAD
		m2	%	m2	%	
Mecanicas	Fisura	0.00	0.00%	3.30	100.00%	
	Grieta	0.06	1.82%	3.24	98.18%	MODERADO
	Fractura	0.10	3.03%	3.20	96.97%	SEVERO
Quimica	Eflorescencia	0.00	0.00%	3.30	100.00%	
Biologico	Moho	1.44	43.64%	1.86	56.36%	LEVE
Fisica	Erosión	1.29	39.09%	2.01	60.91%	LEVE
Total		2.89	87.58%

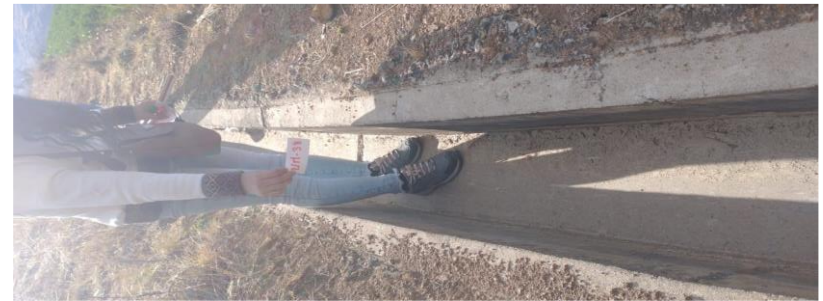
MURO IZQUIERDO										
Patología	Medidas					Área con patología		Área sin patología		Nivel de Severidad
	Altura/Ancho (m)	Largo (m)	Abertura (mm)	Profundidad(mm)	% Erosión	m2	%	m2	%	
Fisura	0.00	0.00	0.00	0.00	0.00%	0.00	0.00%	1.20	100.00%	
Grieta	0.15	0.18	4.00	0.00	0.00%	0.03	2.25%	1.17	97.75%	MODERADO
Fractura	0.00	0.00	0.00	0.00	0.00%	0.00	0.00%	1.20	100.00%	
Eflorescencia	0.00	0.00	0.00	0.00	0.00%	0.00	0.00%	1.20	100.00%	
Moho	0.12	3.00	0.00	1.00	0.67%	0.36	30.00%	0.84	70.00%	LEVE
Erosión	0.10	3.00	0.00	1.00	0.67%	0.30	25.00%	0.90	75.00%	LEVE

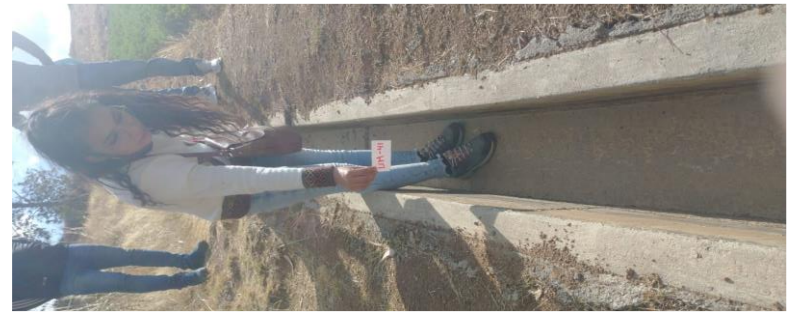
MURO IZQUIERDO										
Patología	Medidas					Área con patología		Área sin patología		Nivel de Severidad
	Altura/Ancho (m)	Largo (m)	Abertura (mm)	Profundidad(mm)	% Erosión	m2	%	m2	%	
Fisura	0.00	0.00	0.00	0.00	0.00%	0.00	0.00%	1.20	100.00%	
Grieta	0.00	0.00	0.00	0.00	0.00%	0.00	0.00%	1.20	100.00%	
Fractura	0.00	0.00	0.00	0.00	0.00%	0.00	0.00%	1.20	100.00%	
Eflorescencia	0.00	0.00	0.00	0.00	0.00%	0.00	0.00%	1.20	100.00%	
Moho	0.16	3.00	0.00	1.00	0.67%	0.48	40.00%	0.72	60.00%	LEVE
Erosión	0.09	3.00	0.00	1.00	0.67%	0.27	22.50%	0.93	77.50%	LEVE

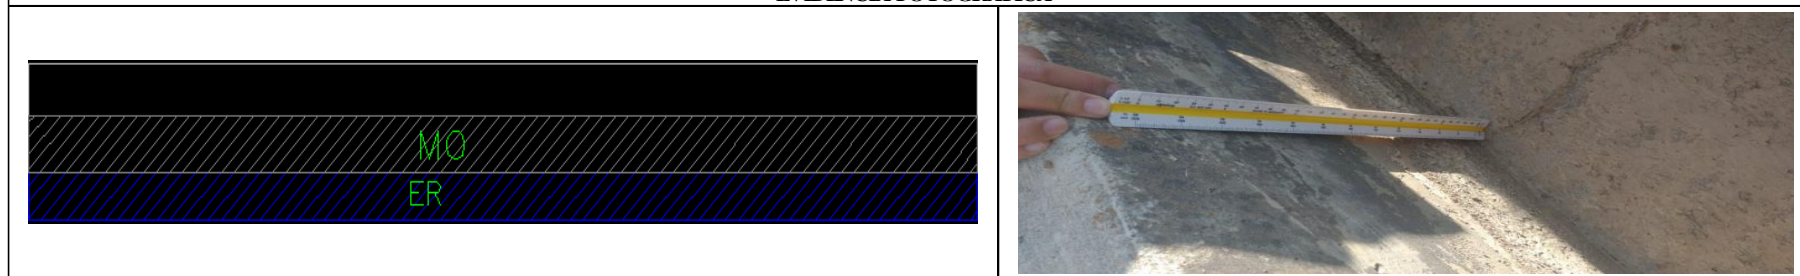
MURO FONDO										
Patología	Medidas					Área con patología		Área sin patología		Nivel de Severidad
	Altura/Ancho (m)	Largo (m)	Abertura (mm)	Profundidad(mm)	% Erosión	m2	%	m2	%	
Fisura	0.00	0.00	1.60	0.00	0.00%	0.00	0.00%	0.90	100.00%	
Grieta	0.00	0.00	0.00	0.00	0.00%	0.00	0.00%	0.90	100.00%	
Fractura	0.00	0.00	0.00	0.00	0.00%	0.00	0.00%	0.90	100.00%	
Eflorescencia	0.00	0.00	0.00	0.00	0.00%	0.00	0.00%	0.90	100.00%	
Moho	0.00	0.00	0.00	0.00	0.00%	0.00	0.00%	0.90	100.00%	
Erosión	0.30	3.00	0.00	1.10	0.73%	0.90	100.00%	0.00	0.00%	LEVE

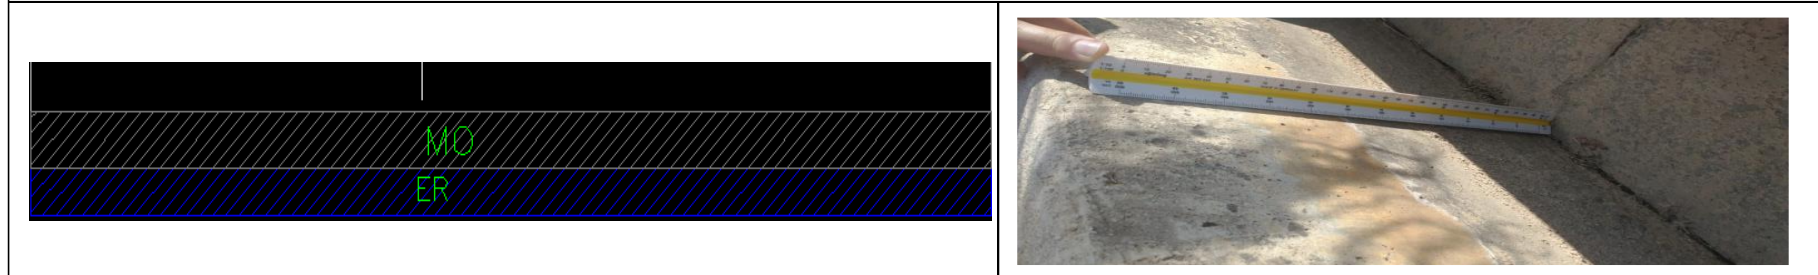
MURO FONDO										
Patología	Medidas					Área con patología		Área sin patología		Nivel de Severidad
	Altura/Ancho (m)	Largo (m)	Abertura (mm)	Profundidad(mm)	% Erosión	m2	%	m2	%	
Fisura	0.00	0.00	1.60	0.00	0.00%	0.00	0.00%	0.90	100.00%	
Grieta	0.00	0.00	0.00	0.00	0.00%	0.00	0.00%	0.90	100.00%	
Fractura	0.00	0.00	0.00	0.00	0.00%	0.00	0.00%	0.90	100.00%	
Eflorescencia	0.00	0.00	0.00	0.00	0.00%	0.00	0.00%	0.90	100.00%	
Moho	0.00	0.00	0.00	0.00	0.00%	0.00	0.00%	0.90	100.00%	
Erosión	0.30	3.00	0.00	1.10	0.73%	0.90	100.00%	0.00	0.00%	LEVE
