**Determinación y evaluación de las patologías del puente Víctor
Raúl de la Provincia de Talara, departamento de Piura - 2021**

TESIS PARA OBTENER EL TÍTULO PROFESIONAL DE:
INGENIERO CIVIL

Nombre del Puente:	Victor Raúl Haya de la Torre	Año de Construcción:	1882
Tipo de Puente:	Losa con Vigas	Departamento:	Piura
Calzada (m):	7	Provincia:	Talara
Longitud Total (m):	80	Distrito:	Pariñas

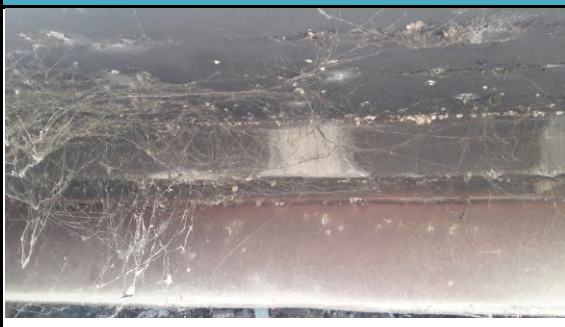
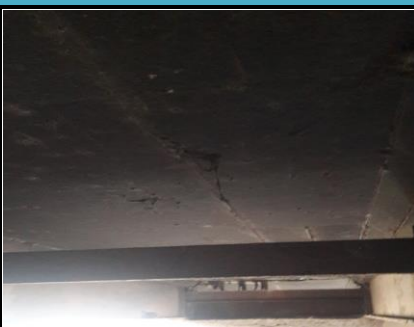
Tal como se observa en el gráfico 02, la Losa de Concreto Armado, presenta una condición buena representada por el 94%, el cual se encuentra en un grado de deterioro 01, debido a que, se encontró eflorescencia y suciedad producida por agentes atmosféricos y falta de limpieza; sin embargo, se observa también en este elemento un estado regular representado por el 4%, situándose en el grado de deterioro 02, donde se visualiza fisuras menores al 1.5; por último, se aprecia una condición mala con un porcentaje mínimo de 2%, ubicándose en el grado de deterioro 03, dado que, hay existencia de delaminación.

FICHA DE INSPECCIÓN DE PATOLOGÍAS			Ficha N° 001									
Determinación y evaluación de las patologías del puente Víctor Raúl de la Provincia de Talara, departamento de Piura - 2021														
DATOS GENERALES														
Nombre del Puente:	Victor Raúl Haya de la Torre		Año de Construcción:	1882										
Tipo de Puente:	Losa con Vigas		Departamento:	Piura										
Calzada (m):	7		Provincia:	Talara										
Longitud Total (m):	80		Distrito:	Pariñas										
ELEMENTO 101		OBSERVACIONES												
Losa de Concreto Armado (Refuerzo Longitudinal)

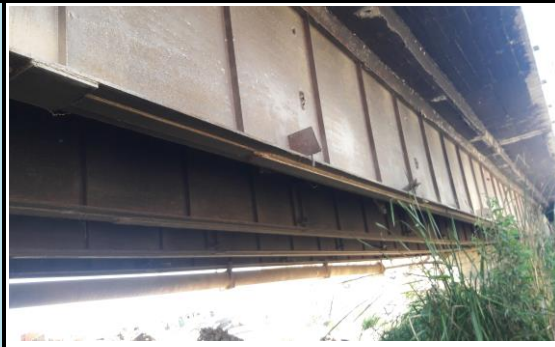
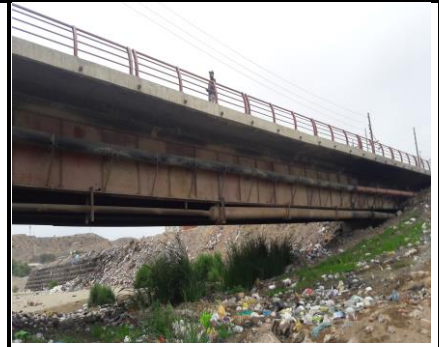
Vigas Principales de Acero Estructural

Tal como se observa en el Gráfico 03, las Vigas principales de Acero Estructural, muestran una condición buena representada por el 96%, ubicándose en un grado de deterioro 01, a causa de que las pinturas se encuentran en mal estado, sin corrosión; sin embargo, se observa un estado regular con porcentaje diminuto de 4%, situándose en el grado de deterioro 02, por lo que se nota la presencia de corrosión superficial.

Grado 02 Corrosion superficial

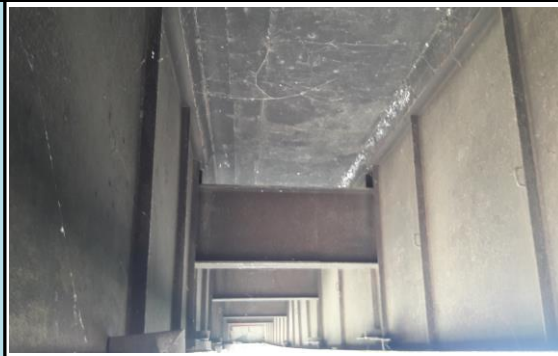
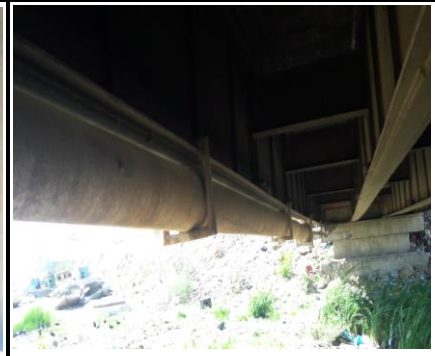
ELEMENTO 117
OBSERVACIONES
Arriostres

Tal como se observa en el Gráfico 04, Los Arriostres de Acero, presentan un estado bueno representado por el 96%, situándose en el grado de deterioro 01, debido a que, se observan pinturas en mal estado; pese a ello, el porcentaje restante representado por el 4%, se ubica en el grado de deterioro 02, como resultado de la presencia de corrosión superficial.

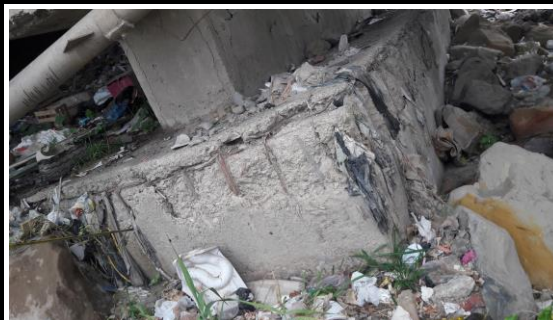
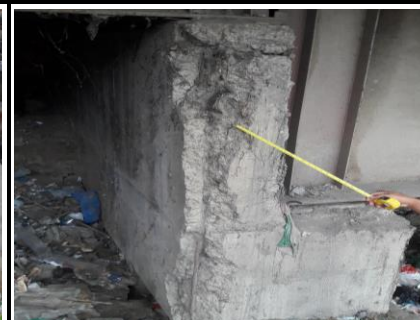
Elevación Cuerpo del Estribo de Concreto Armado

Tal como se observa en el Gráfico 05, la elevación cuerpo del Estribo de Concreto Armado, muestra cierta parte de su condición como buena representada por el 82%, posicionándose en el grado de deterioro 01, debido a que, existe desgaste por efecto de intemperismo y eflorescencia; por otra parte, se observa un estado regular con un porcentaje de 14%, situándose en el grado de deterioro 02, donde se visualiza disgregación de mortero; y finalmente, se encontró una situación mala representada por 4%, colocándose en el grado de deterioro 03, como resultado de la presencia de delaminación del concreto no mayores a 25 mm.

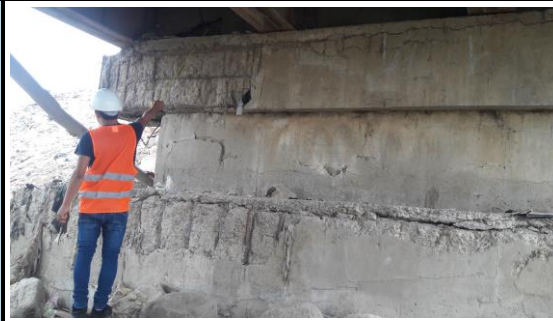
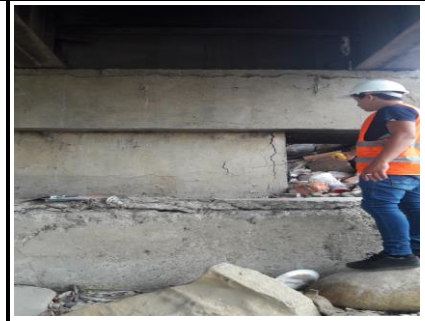
Pilotes de Concreto Armado

Tal como se observa en el Gráfico 06, los pilotes de Concreto Armado, presentan una parte de su estado como buena con un 76%, ubicándose en el grado de deterioro 01, puesto que, se evidencia eflorescencia y desgaste por efecto de Intemperismo; por otro lado, se muestra una condición regular con el 18%, situándose en el grado de deterioro 02, donde se aprecia disgregación de mortero; y para culminar, se obtuvo una condición mala de 6%, posicionándose en el grado de deterioro 03, por los delaminación del concreto no mayores a 25 mm.

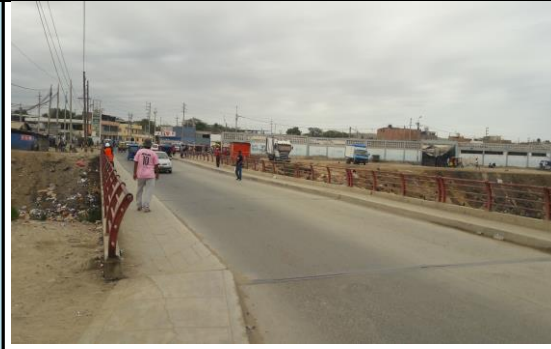
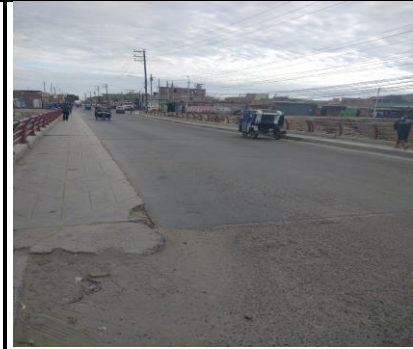
carpeta asfáltica

Tal como se observa en el Gráfico 07, la carpeta Asfáltica, muestra cierta parte de su condición buena representada por el 92%, ubicándose en el grado de deterioro 01, debido a que, se encontró fisuras menores y desgaste superficial del material sellante; sin embargo, el porcentaje restante, muestra un estado regular con un 8%, situándose en el grado de deterioro 02, como resultado del desgaste superficial con exposición de los agregados.

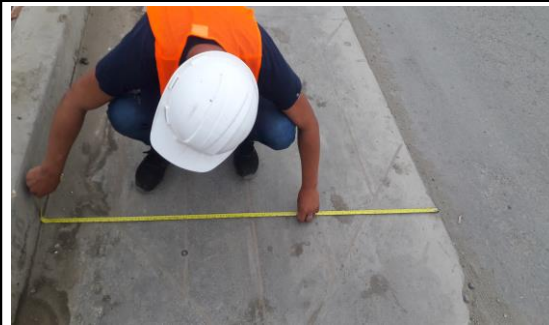
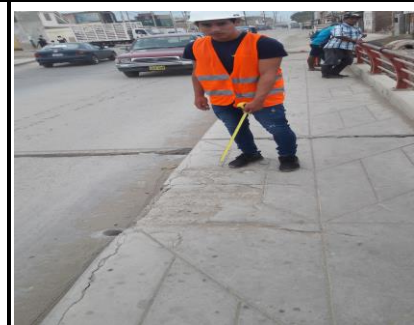
Vereda
Concreto

Tal como se observa en el Gráfico 08, la Vereda Concreto, presenta una parte de su estado buena representada por el 84%, colocándose en el grado de deterioro 01, por lo que, hay presencia de eflorescencia y abrasión superficial; por otro lado, se observa una situación regular con un 14%, situándose en el grado de deterioro 02, a causa de fisuras menores a 1.5 mm; y por último, se encontró una condición mala con un porcentaje mínimo de 2%, posicionándose en el grado de deterioro 03, en vista de que existen desprendimientos de concreto no mayores a 20 mm de profundidad.

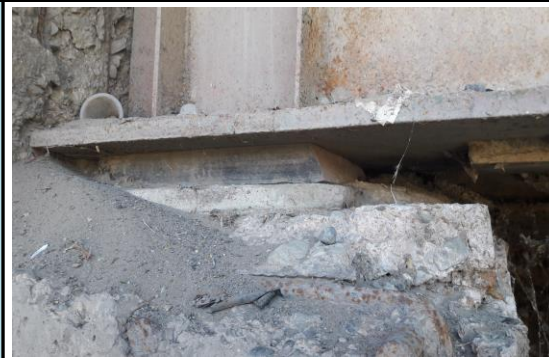
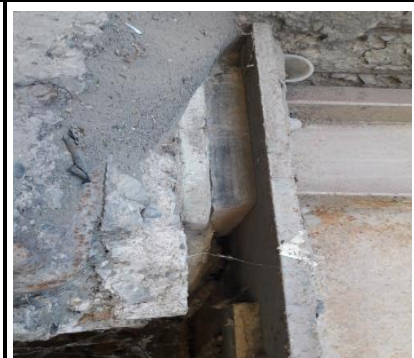
Apoyo fijo neopreno

Tal como se observa en el Gráfico 09, el elemento estructural de Apoyo Fijo Neopreno, muestra cierta parte de su condición buena representa por el 70%, posicionándose en el grado de deterioro 01, como resultado de que se encontraron abultamientos laterales de neopreno; sin embargo, la parte restante de su estado es regular caracterizándose con un porcentaje del 30%, situándose además en el grado de deterioro 02, debido a que, existen indicios de cristalización Neopreno.

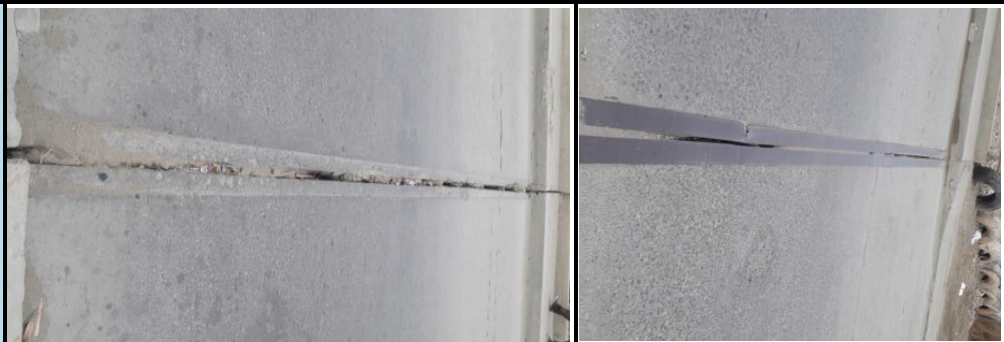
Planchas deslizantes

Tal como se observa en el Gráfico 10, las Planchas Deslizantes, presentan una parte de su condición buena representada por el 86%, ubicándose en el grado de deterioro 01, puesto que, la pintura se encuentra en mal estado; por otro lado, se obtuvo un aspecto regular con un 12%, posicionándose en el grado de deterioro 02, pues existe corrosión con picaduras aisladas; y por último, se halló una situación mala con un porcentaje mínimo del 2%, situándose en el grado de deterioro 03, donde se observó corrosión avanzada.

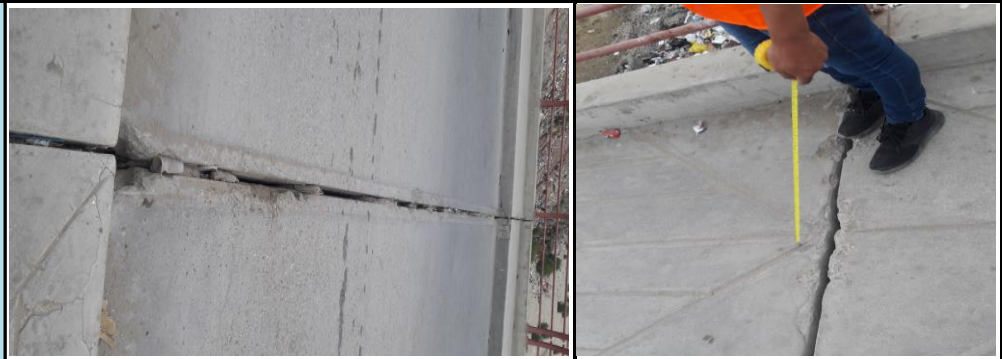
Junta de expansión tipo comprensible

Tal como se observa en el Gráfico 11, la Junta de Expansión tipo Comprensible, muestra una parte de su estado buena representado con un 90%, colocándose en el grado de deterioro 01, como resultado de presentar desperdicios acumulados en la junta; mientras que por otro parte, se observó también una condición regular con un 10%, ubicándose en el grado de deterioro 02, a causa de que se encontraron desprendimientos menores al 10% de la longitud de la junta.

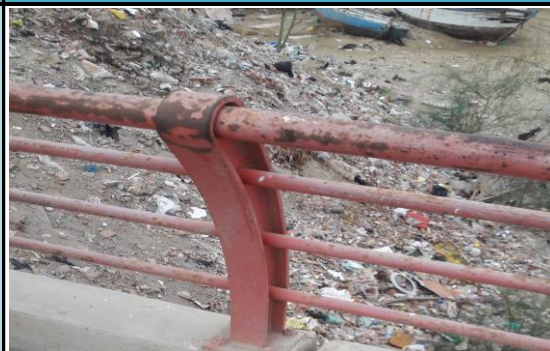
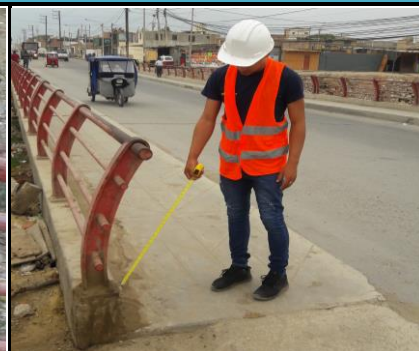
Barandas de Acero

Tal como se observa en el Gráfico 12, las Barandas de Acero, presentan cierta parte de su condición buena representada por el 82%, posicionándose en el grado de deterioro 01, debido a que, se observó pintura en mal estado; por otro lado, se encontró un estado regular con un 18%, situándose en el grado de deterioro 02, motivo por el que, se apreció deterioro por impacto sin afectar la capacidad portante.
