**UNIVERSIDAD CÉSAR VALLEJO**

ESCUELA PROFESIONAL DE INGENIERÍA CIVIL

"Diseño de Mantenimiento del Pavimento Rígido de la calle Grau  
Provincia de Zarumilla, Departamento de Tumbes, 2021".

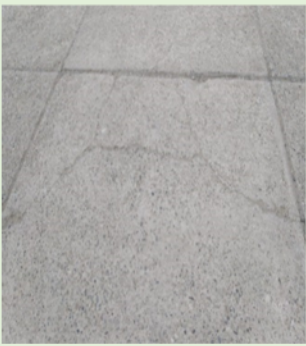
Grietas Longitudinales	Grietas que son paralelas al eje del pavimento	<ul style="list-style-type: none"> <li>_ Exceso de carga pesada.</li> <li>_ Un mal estudio de suelo.</li> <li>_ Un asentamiento mal calculado.</li> </ul>		
<b>Evaluación del índice de severidad</b>					
Av./Cuadra/etc.	Tipo de Falla	Severidad			Dimensión
		Baja	Media	Alta	A*L
Miguel Grau	Grietas Longitudinales			<b>X</b>	0.80 x 2.50
<b>Clasificación del deterioro según el índice de severidad</b>					
Nivel Bajo		< a 3 mm			
Nivel Medio		3mm<= Anchura de fisura <= 10mm			
Nivel Alto		> 10mm			
<b>Resultado del índice de severidad</b>					
<b>Alta</b>

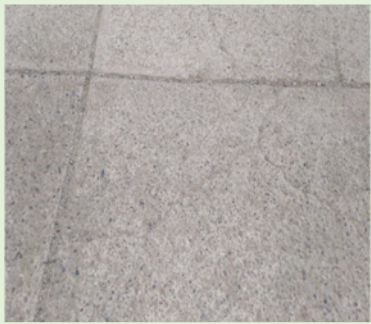
Grietas de Esquina	Grietas que intersectan una junta transversal con una junta longitudinal	_ Sobrecarga en las esquinas. _ Por humedad. _ Por exceso de carga.		
<b>Evaluación del índice de severidad</b>					
Av./Cuadra/etc.	Tipo de Falla	Severidad			Dimensión
		Baja	Media	Alta	A*L
Miguel Grau	Grietas de esquina			<b>X</b>	0.80 x 1.30
<b>Clasificación del deterioro según el índice de severidad</b>					
Nivel Bajo		< a 3 mm			
Nivel Medio		3mm<= Anchura de fisura <= 10mm			
Nivel Alto		> 10mm			
<b>Resultado del índice de severidad</b>					
<b>Alta</b>

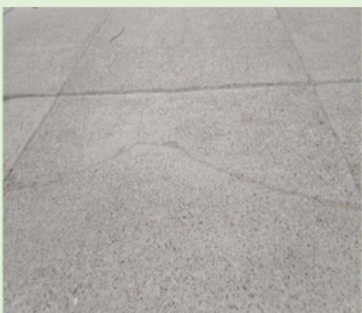
Grietas de Esquina	Grietas que intersectan una junta transversal con una junta longitudinal	_ Sobrecarga en las esquinas. _ Por humedad. _ Por exceso de carga.		
<b>Evaluación del índice de severidad</b>					
Av./Cuadra/etc.	Tipo de Falla	Severidad			Dimensión
		Baja	Media	Alta	A*L
Miguel Grau	Grietas de esquina			<b>X</b>	1.40 x 3.00
<b>Clasificación del deterioro según el índice de severidad</b>					
Nivel Bajo		< a 3 mm			
Nivel Medio		3mm<= Anchura de fisura <= 10mm			
Nivel Alto		> 10mm			
<b>Resultado del índice de severidad</b>					
<b>Alta</b>

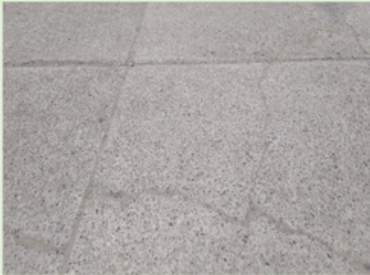
Grietas de Esquina	Grietas que intersectan una junta transversal con una junta longitudinal	_ Sobrecarga en las esquinas. _ Por humedad. _ Por exceso de carga.		
<b>Evaluación del índice de severidad</b>					
Av./Cuadra/etc.	Tipo de Falla	Severidad			Dimensión
		Baja	Media	Alta	A*L
Miguel Grau	Grietas de esquina			<b>X</b>	1.00 x 1.10
<b>Clasificación del deterioro según el índice de severidad</b>					
Nivel Bajo		< a 3 mm			
Nivel Medio		3mm<= Anchura de fisura <= 10mm			
Nivel Alto		> 10mm			
<b>Resultado del índice de severidad</b>					
<b>Alta</b>

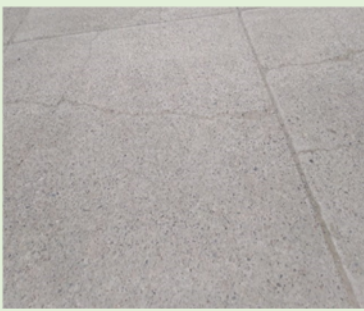
Grietas Longitudinales	Grietas que son paralelas al eje del pavimento	<ul style="list-style-type: none"> <li>_ Exceso de carga pesada.</li> <li>_ Un mal estudio de suelo.</li> <li>_ Un asentamiento mal calculado.</li> </ul>		
<b>Evaluación del índice de severidad</b>					
Av./Cuadra/etc.	Tipo de Falla	Severidad		Dimensión	
Miguel Grau	Grietas Longitudinales	Baja	Mediana	Alta	A*L
				<b>X</b>	1.60 x 2.10
<b>Clasificación del deterioro según el índice de severidad</b>					
Nivel Bajo		< a 3 mm			
Nivel Medio		3mm<= Anchura de fisura <= 10mm			
Nivel Alto		> 10mm			
<b>Resultado del índice de severidad</b>					
<b>Alta</b>

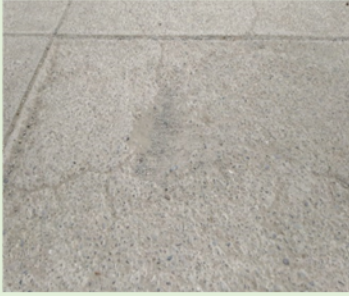
Grietas Longitudinales	Grietas que son paralelas al eje del pavimento	<ul style="list-style-type: none"> <li>_ Exceso de carga pesada.</li> <li>_ Un mal estudio de suelo.</li> <li>_ Un asentamiento mal calculado.</li> </ul>		
<b>Evaluación del índice de severidad</b>					
Av./Cuadra/etc.	Tipo de Falla	Severidad			Dimensión
		Baja	Mediana	Alta	A*L
Miguel Grau	Grietas Longitudinales			<b>X</b>	0.70 x 0.50
<b>Clasificación del deterioro según el índice de severidad</b>					
Nivel Bajo		< a 3 mm			
Nivel Medio		3mm<= Anchura de fisura <= 10mm			
Nivel Alto		> 10mm			
<b>Resultado del índice de severidad</b>					
<b>Alta</b>

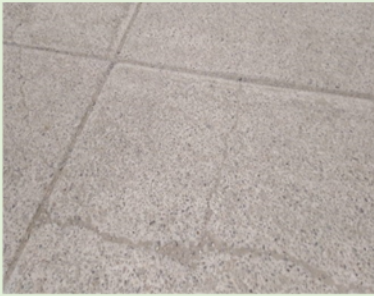
Grietas de Esquina	Grietas que intersectan una junta transversal con una junta longitudinal	<ul style="list-style-type: none"> <li>_ Sobrecarga en las esquinas.</li> <li>_ Por humedad.</li> <li>_ Por exceso de carga.</li> </ul>		
<b>Evaluación del índice de severidad</b>					
Av./Cuadra/etc.	Tipo de Falla	Severidad			Dimensión
		Baja	Media	Alta	A*L
Miguel Grau	Grietas de esquina			<b>X</b>	1.10 x 1.00
<b>Clasificación del deterioro según el índice de severidad</b>					
Nivel Bajo		< a 3 mm			
Nivel Medio		3mm<= Anchura de fisura <= 10mm			
Nivel Alto		> 10mm			
<b>Resultado del índice de severidad</b>					
<b>Alta</b>

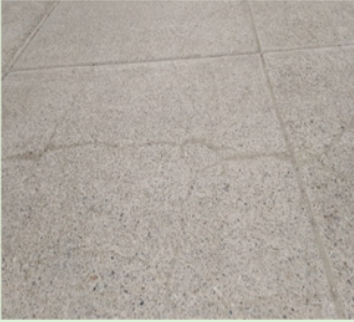
Grietas Longitudinales	Grietas que son paralelas al eje del pavimento	_ Exceso de carga pesada. _ Un mal estudio de suelo. _ Un asentamiento mal calculado.		
<b>Evaluación del índice de severidad</b>					
Av./Cuadra/etc.	Tipo de Falla	Severidad			Dimensión
		Baja	Mediana	Alta	A*L
Miguel Grau	Grietas Longitudinales			<b>X</b>	1.20 x 2.00
<b>Clasificación del deterioro según el índice de severidad</b>					
Nivel Bajo		< a 3 mm			
Nivel Medio		3mm<= Anchura de fisura <= 10mm			
Nivel Alto		> 10mm			
<b>Resultado del índice de severidad</b>					
<b>Alta</b>

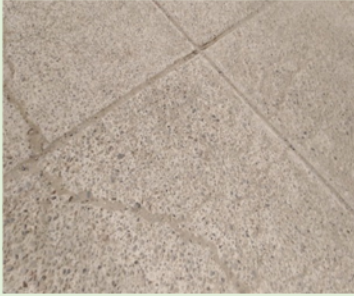
Grietas Transversales	Grietas son perpendiculares al eje del pavimento	<ul style="list-style-type: none"> <li>_ Un mal estudio de suelo.</li> <li>_ Exceso de carga pesada.</li> <li>_ Un asentamiento mal calculado.</li> </ul>		
<b>Evaluación del índice de severidad</b>					
Av./Cuadra/etc.	Tipo de Falla	Severidad		Dimensión	
Miguel Grau	Grietas Transversales	Baja	Media	Alta	A*L
				<b>X</b>	1.30 x 0.80
<b>Clasificación del deterioro según el índice de severidad</b>					
Nivel Bajo		< a 3 mm			
Nivel Medio		3mm<= Anchura de fisura <= 10mm			
Nivel Alto		> 10mm			
<b>Resultado del índice de severidad</b>					
<b>Alta</b>

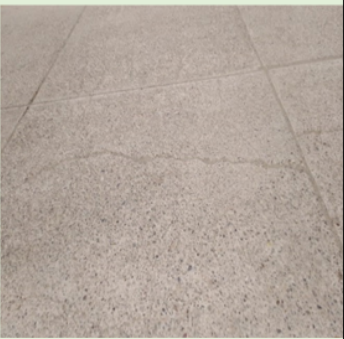
Grietas Longitudinales	Grietas que son paralelas al eje del pavimento	_ Exceso de carga pesada. _ Un mal estudio de suelo. _ Un asentamiento mal calculado.		
<b>Evaluación del índice de severidad</b>					
Av./Cuadra/etc.	Tipo de Falla	Severidad			Dimensión
		Baja	Mediana	Alta	A*L
Miguel Grau	Grietas Longitudinales			<b>X</b>	0.90 x 2.40
<b>Clasificación del deterioro según el índice de severidad</b>					
Nivel Bajo		< a 3 mm			
Nivel Medio		3mm<= Anchura de fisura <= 10mm			
Nivel Alto		> 10mm			
<b>Resultado del índice de severidad</b>					
<b>Alta</b>

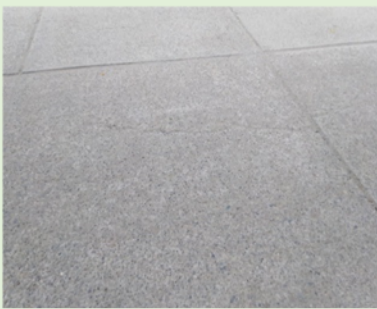
Grietas Longitudinales	Grietas que son paralelas al eje del pavimento	<ul style="list-style-type: none"> <li>_ Exceso de carga pesada.</li> <li>_ Un mal estudio de suelo.</li> <li>_ Un asentamiento mal calculado.</li> </ul>		
<b>Evaluación del índice de severidad</b>					
Av./Cuadra/etc.	Tipo de Falla	Severidad		Dimensión	
Miguel Grau	Grietas Longitudinales	Baja	Mediana	Alta	A*L
				<b>X</b>	1.30 x 3.00
<b>Clasificación del deterioro según el índice de severidad</b>					
Nivel Bajo		< a 3 mm			
Nivel Medio		3mm<= Anchura de fisura <= 10mm			
Nivel Alto		> 10mm			
<b>Resultado del índice de severidad</b>					
<b>Alta</b>

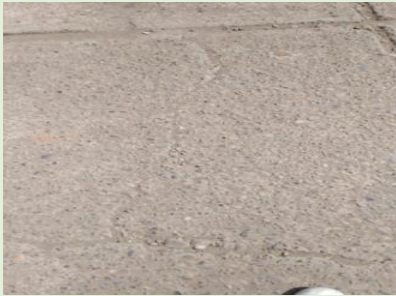
Grietas Transversales	Grietas son perpendiculares al eje del pavimento	_ Un mal estudio de suelo. _ Exceso de carga pesada. _ Un asentamiento mal calculado.		
<b>Evaluación del índice de severidad</b>					
Av./Cuadra/etc.	Tipo de Falla	Severidad			Dimensión
		Baja	Media	Alta	A*L
Miguel Grau	Grietas Transversales			X	0.70 x 1.10
<b>Clasificación del deterioro según el índice de severidad</b>					
Nivel Bajo		< a 3 mm			
Nivel Medio		3mm<= Anchura de fisura <= 10mm			
Nivel Alto		> 10mm			
<b>Resultado del índice de severidad</b>					
Alta

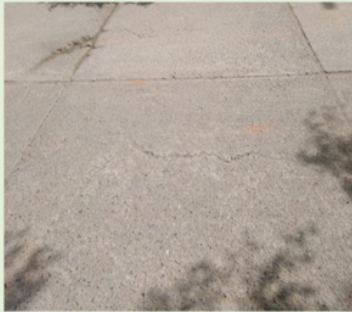
Grietas Longitudinales	Grietas que son paralelas al eje del pavimento	_ Exceso de carga pesada. _ Un mal estudio de suelo. _ Un asentamiento mal calculado.		
<b>Evaluación del índice de severidad</b>					
Av./Cuadra/etc.	Tipo de Falla	Severidad			Dimensión
		Baja	Mediana	Alta	A*L
Miguel Grau	Grietas Longitudinales			<b>X</b>	1.00 x 3.00
<b>Clasificación del deterioro según el índice de severidad</b>					
Nivel Bajo		< a 3 mm			
Nivel Medio		3mm<= Anchura de fisura <= 10mm			
Nivel Alto		> 10mm			
<b>Resultado del índice de severidad</b>					
<b>Alta</b>

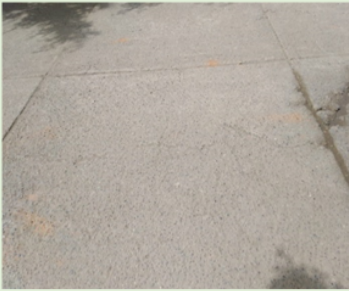
Grietas Longitudinales	Grietas que son paralelas al eje del pavimento	_ Exceso de carga pesada. _ Un mal estudio de suelo. _ Un asentamiento mal calculado.		
<b>Evaluación del índice de severidad</b>					
Av./Cuadra/etc.	Tipo de Falla	Severidad			Dimensión
Miguel Grau	Grietas Longitudinales	Baja	Mediana	Alta	A*L
				<b>X</b>	1.10 x 3.00
<b>Clasificación del deterioro según el índice de severidad</b>					
Nivel Bajo		< a 3 mm			
Nivel Medio		3mm<= Anchura de fisura <= 10mm			
Nivel Alto		> 10mm			
<b>Resultado del índice de severidad</b>					
<b>Alta</b>

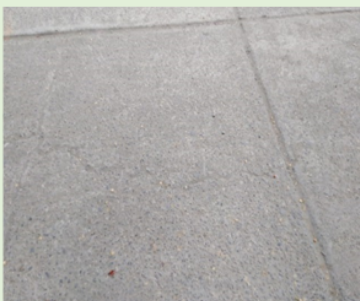
Grietas Longitudinales	Grietas que son paralelas al eje del pavimento	_ Exceso de carga pesada. _ Un mal estudio de suelo. _ Un asentamiento mal calculado.		
<b>Evaluación del índice de severidad</b>					
Av./Cuadra/etc.	Tipo de Falla	Severidad			Dimensión
		Baja	Mediana	Alta	A*L
Miguel Grau	Grietas Longitudinales			X	1.20 x 1.70
<b>Clasificación del deterioro según el índice de severidad</b>					
Nivel Bajo		< a 3 mm			
Nivel Medio		3mm<= Anchura de fisura <= 10mm			
Nivel Alto		> 10mm			
<b>Resultado del índice de severidad</b>					
<b>Alta</b>

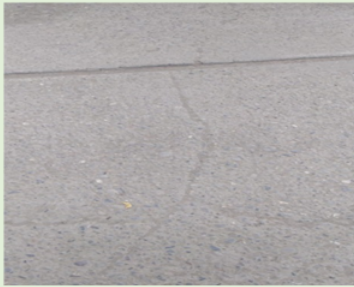
Grietas Longitudinales	Grietas que son paralelas al eje del pavimento	_ Exceso de carga pesada. _ Un mal estudio de suelo. _ Un asentamiento mal calculado.		
<b>Evaluación del índice de severidad</b>					
Av./Cuadra/etc.	Tipo de Falla	Severidad			Dimensión
		Baja	Mediana	Alta	A*L
Miguel Grau	Grietas Longitudinales			<b>X</b>	1.60 x 3.00
<b>Clasificación del deterioro según el índice de severidad</b>					
Nivel Bajo		< a 3 mm			
Nivel Medio		3mm<= Anchura de fisura <= 10mm			
Nivel Alto		> 10mm			
<b>Resultado del índice de severidad</b>					
<b>Alta</b>

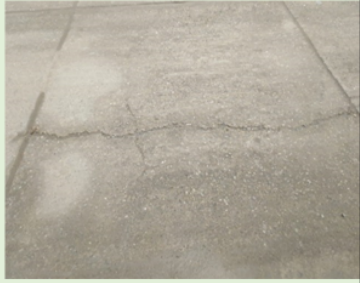
Grietas Longitudinales	Grietas que son paralelas al eje del pavimento	<ul style="list-style-type: none"> <li>_ Exceso de carga pesada.</li> <li>_ Un mal estudio de suelo.</li> <li>_ Un asentamiento mal calculado.</li> </ul>		
<b>Evaluación del índice de severidad</b>					
Av./Cuadra/etc.	Tipo de Falla	Severidad		Dimensión	
Miguel Grau	Grietas Longitudinales	Baja	Medi a	Alta	A*L
				<b>X</b>	1.50 x 3.00
<b>Clasificación del deterioro según el índice de severidad</b>					
Nivel Bajo		< a 3 mm			
Nivel Medio		3mm<= Anchura de fisura <= 10mm			
Nivel Alto		> 10mm			
<b>Resultado del índice de severidad</b>					
<b>Alta</b>

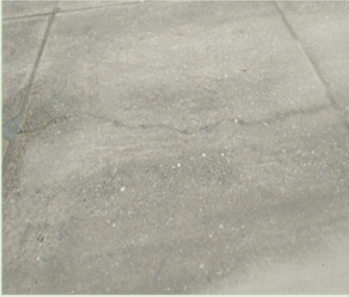
Grietas Longitudinales	Grietas que son paralelas al eje del pavimento	_ Exceso de carga pesada. _ Un mal estudio de suelo. _ Un asentamiento mal calculado.		
<b>Evaluación del índice de severidad</b>					
Av./Cuadra/etc.	Tipo de Falla	Severidad			Dimensión
		Baja	Mediana	Alta	A*L
Miguel Grau	Grietas Longitudinales			<b>X</b>	1.70 x 3.00
<b>Clasificación del deterioro según el índice de severidad</b>					
Nivel Bajo		< a 3 mm			
Nivel Medio		3mm<= Anchura de fisura <= 10mm			
Nivel Alto		> 10mm			
<b>Resultado del índice de severidad</b>					
<b>Alta</b>

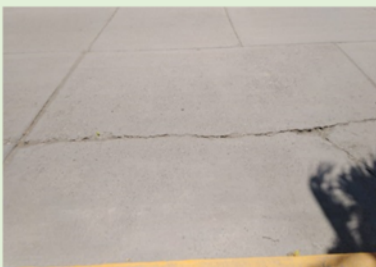
Grietas Longitudinales	Grietas que son paralelas al eje del pavimento	_ Exceso de carga pesada. _ Un mal estudio de suelo. _ Un asentamiento mal calculado.		
<b>Evaluación del índice de severidad</b>					
Av./Cuadra/etc.	Tipo de Falla	Severidad			Dimensión
		Baja	Mediana	Alta	A*L
Miguel Grau	Grietas Longitudinales			<b>X</b>	1.30 x 3.00
<b>Clasificación del deterioro según el índice de severidad</b>					
Nivel Bajo		< a 3 mm			
Nivel Medio		3mm<= Anchura de fisura <= 10mm			
Nivel Alto		> 10mm			
<b>Resultado del índice de severidad</b>					
<b>Alta</b>

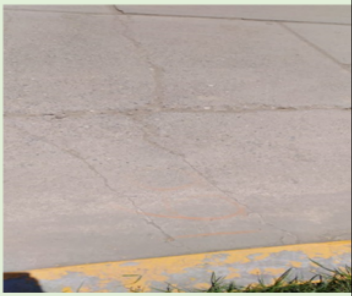
Grietas Transversales	Grietas son perpendiculares al eje del pavimento	<ul style="list-style-type: none"> <li>_ Un mal estudio de suelo.</li> <li>_ Exceso de carga pesada.</li> <li>_ Un asentamiento mal calculado.</li> </ul>		
<b>Evaluación del índice de severidad</b>					
Av./Cuadra/etc.	Tipo de Falla	Severidad			Dimensión
		Baja	Media	Alta	A*L
Miguel Grau	Grietas Transversales			<b>X</b>	1.30 x 3.00
<b>Clasificación del deterioro según el índice de severidad</b>					
Nivel Bajo		< a 3 mm			
Nivel Medio		3mm<= Anchura de fisura <= 10mm			
Nivel Alto		> 10mm			
<b>Resultado del índice de severidad</b>					
<b>Alta</b>

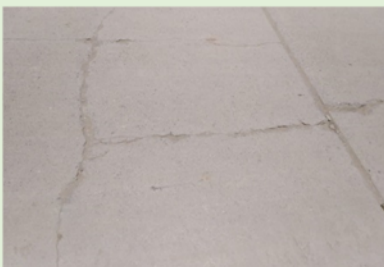
Grietas Longitudinales	Grietas que son paralelas al eje del pavimento	_ Exceso de carga pesada. _ Un mal estudio de suelo. _ Un asentamiento mal calculado.		
<b>Evaluación del índice de severidad</b>					
Av./Cuadra/etc.	Tipo de Falla	Severidad			Dimensión
		Baja	Mediana	Alta	A*L
Miguel Grau	Grietas Longitudinales			<b>X</b>	1.15 x 1.80
<b>Clasificación del deterioro según el índice de severidad</b>					
Nivel Bajo		< a 3 mm			
Nivel Medio		3mm<= Anchura de fisura <= 10mm			
Nivel Alto		> 10mm			
<b>Resultado del índice de severidad</b>					
<b>Alta</b>

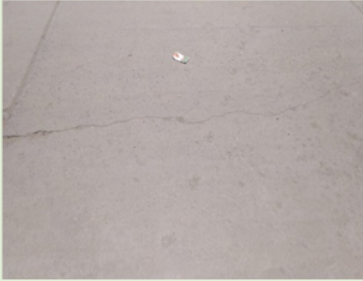
Grietas Longitudinales	Grietas que son paralelas al eje del pavimento	<ul style="list-style-type: none"> <li>_ Exceso de carga pesada.</li> <li>_ Un mal estudio de suelo.</li> <li>_ Un asentamiento mal calculado.</li> </ul>		
<b>Evaluación del índice de severidad</b>					
Av./Cuadra/etc.	Tipo de Falla	Severidad			Dimensión
		Baja	Mediana	Alta	A*L
Miguel Grau	Grietas Longitudinales		<b>X</b>		1.40 x 3.00
<b>Clasificación del deterioro según el índice de severidad</b>					
Nivel Bajo		< a 3 mm			
Nivel Medio		3mm<= Anchura de fisura <= 10mm			
Nivel Alto		> 10mm			
<b>Resultado del índice de severidad</b>					
<b>Media</b>
