UNIVERSIDAD CÉSAR VALLEJO

**Evaluación superficial del pavimento flexible mediante los
métodos VIZIR, PCI, IRI en la carretera Bagua Grande - Cajaruro,
Amazonas - 2021**

TESIS PARA OBTENER EL TÍTULO PROFESIONAL DE:
INGENIERO CIVIL

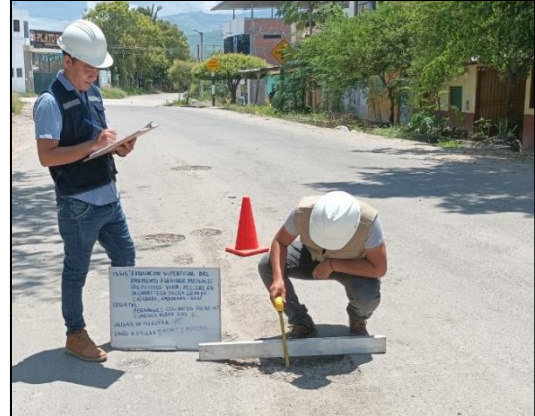
Figura 6. Identificación de falla baches/huecos

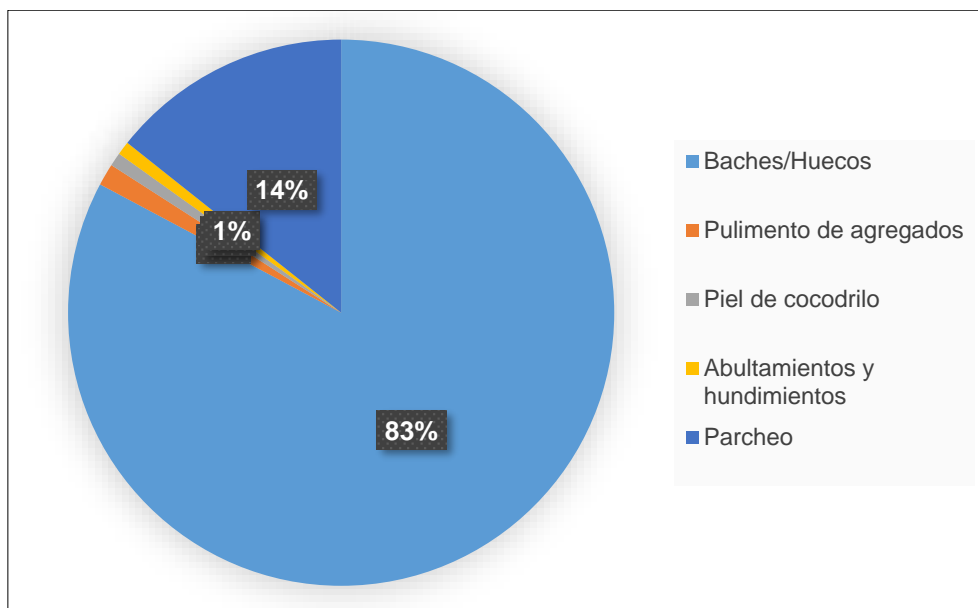
Figura 15. Porcentaje de fallas presentes en el pavimento flexible

En la figura 15, se muestra el porcentaje de fallas o daños presentes en el pavimento flexible, la figura muestra que la falla con mayor presencia en el pavimento es la conocida como baches/huecos, representando el 83% del total de fallas y las fallas con menor porcentajes son las conocidas como piel de cocodrilo y ahuellamiento y hundimientos con un 0.80%.

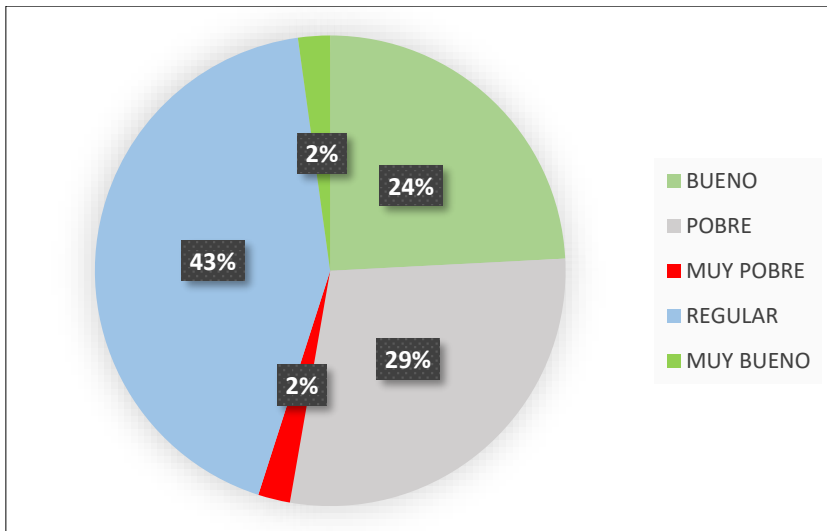
Figura 16. PCI del pavimento flexible

En la figura 16, se muestra el porcentaje de la calificación del pavimento, en la que se puede observar que la condición que más predomina es el estado regular, con un 43%, mientras que las condiciones que menos predominan son bueno y muy pobre con un 2% para ambos.

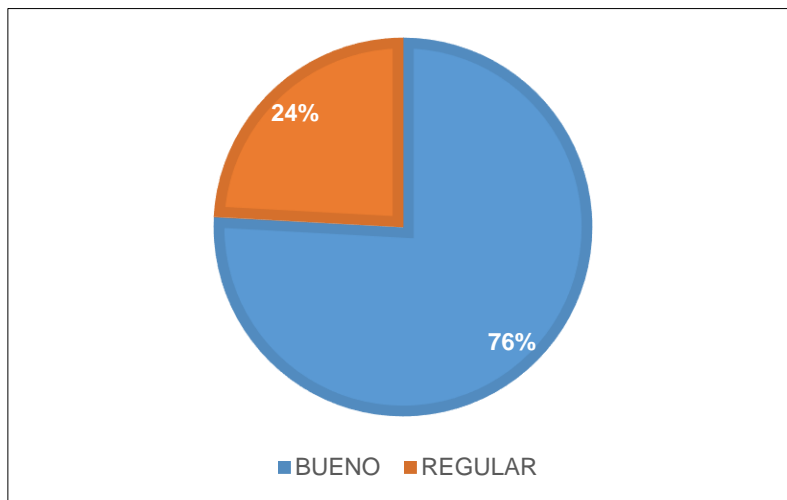
Figura 17. Estado superficial del pavimento según el método VIZIR

En la figura 17, se muestra la condición del pavimento según el método VIZIR, la figura muestra que la condición que más predomina es de bueno, con un 76%, frente a un 24% con una condición de regular.

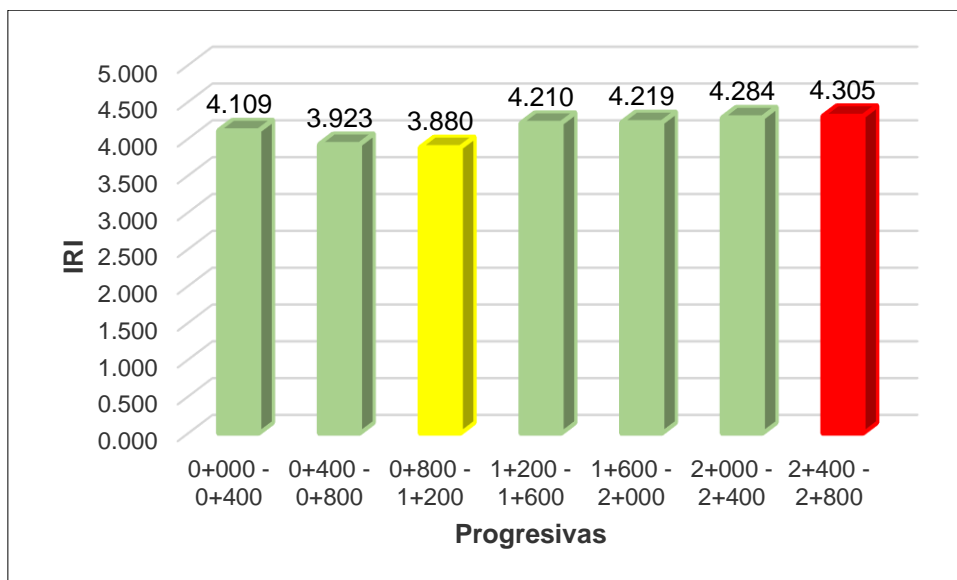
Figura 18. Estado superficial del del carril derecho del pavimento flexible según el IRI

En la figura 18, se presenta el valor del IRI en el carril derecho del pavimento, se observa que en el tramo 2+400-2+800 se obtuvo el IRI más alto con un valor de 4.305 m/km, mientras que el resultado menor fue de 3.880 m/km en el tramo 0+400-0+800.

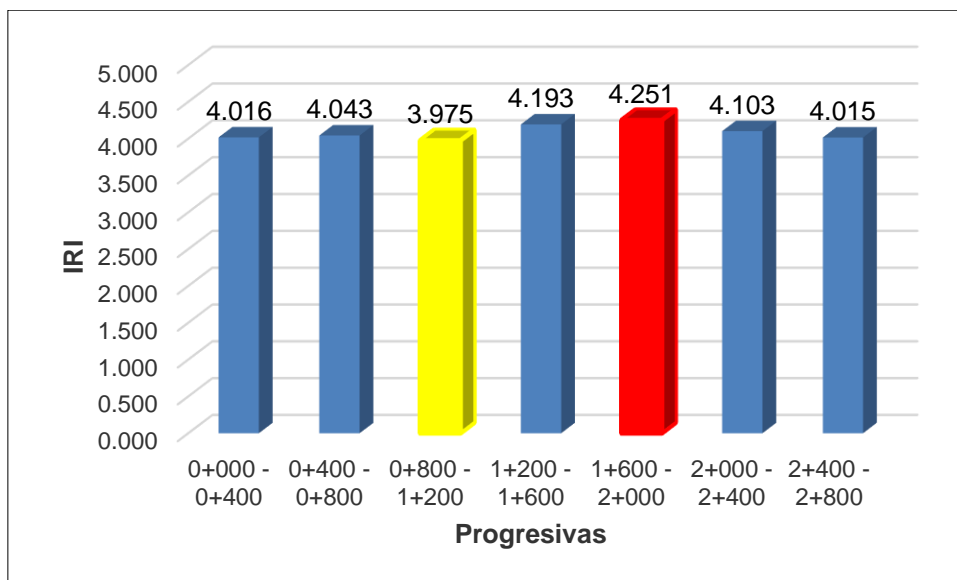
Figura 19. Estado superficial del carril izquierdo del pavimento flexible según el IRI

En la figura 19, se presenta el valor del IRI en el carril izquierdo del pavimento, en la figura se puede observar que en el tramo 1+600-2+000 se obtuvo el IRI más alto con un valor de 4.251 m/km, mientras que el resultado menor fue de 3.975 m/km en el tramo 0+800-1+200.

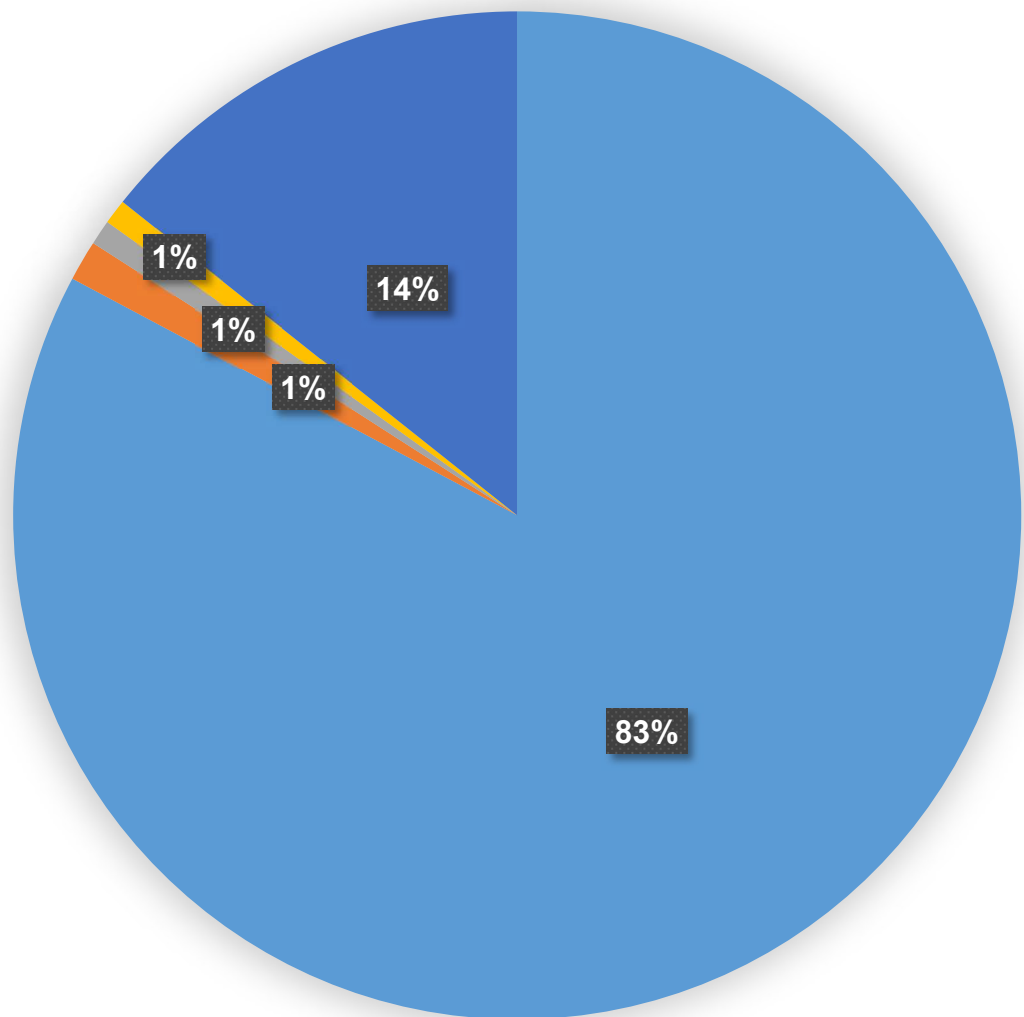
Anexo 6. FALLAS PRESENTES EN EL PAVIMENTO

Falla o daño	Porcentaje (%)
Baches/Huecos	82.7%
Pulimento de agregados	1.3%
Piel de cocodrilo	0.8%
Abultamientos y hundimientos	0.8%
Parqueo	14.3%
