**Evaluación del pavimento flexible de la Avenida los Pescadores  
hasta la Avenida Camino Real, Chimbote, Ancash – 2021.**

**Propuesta de mejora**

**TESIS PARA OBTENER EL TÍTULO PROFESIONAL DE INGENIERA CIVIL**

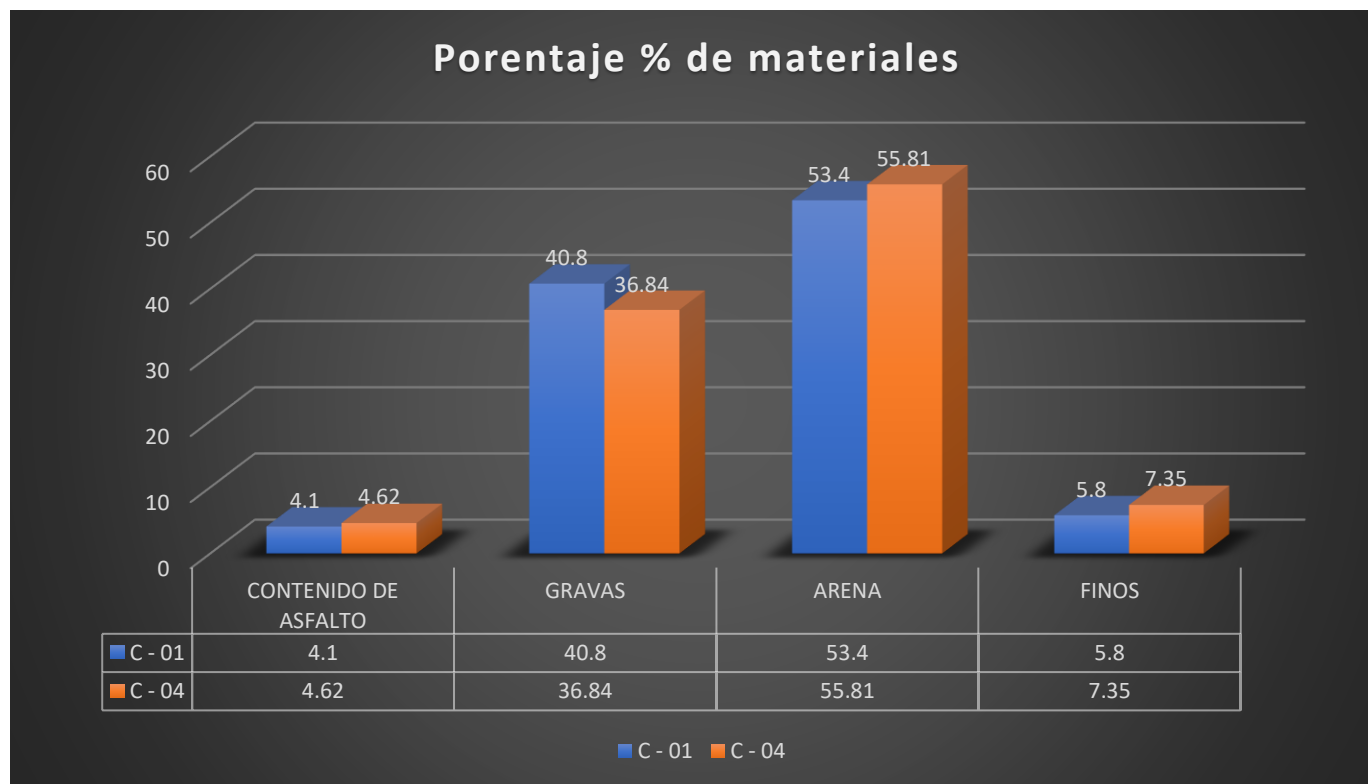
Gráfico.4. Porcentaje de materiales obtenidos en el ensayo de lavado asfáltico

**Interpretación:** El gráfico 4, representa el porcentaje de materiales que se han obtenido por medio del proceso del lavado asfáltico y que no cumplen con la norma del MTC 502, debido a que el porcentaje de contenido asfáltico es menor que el rango requerido de 5% - 7%.

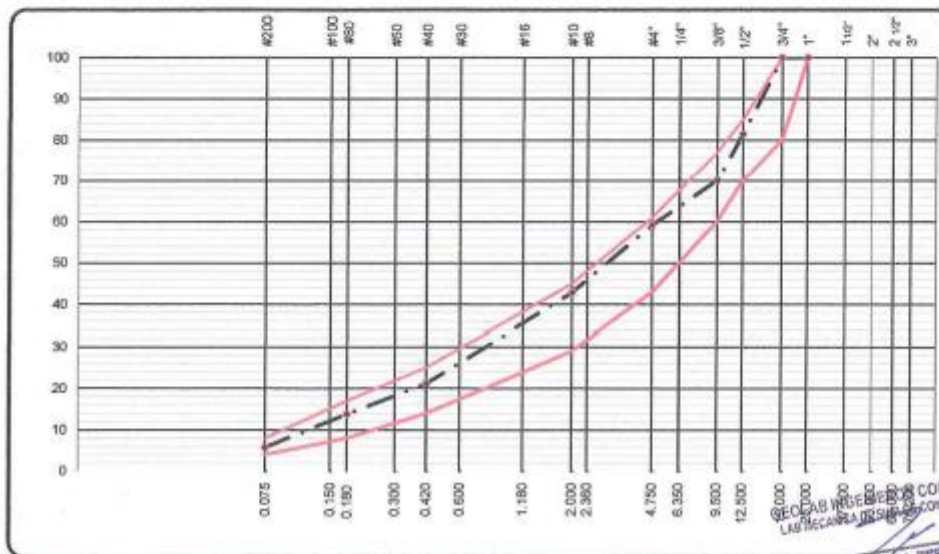
LA MUESTRA ANALIZADA PRESENTA UN 4,10 % DE CEMENTO ASFALTICO  
 EL CONTENIDO DE ASFALTO NO DEBERA DE DIFERIR EN ( +/- 0,3%), CON RESPECTO A SU OPTIMO PORCENTAJE DE ASFALTO  
 SEGUN NORMA TECNICA CE. 010 PAVIMENTOS URBANOS

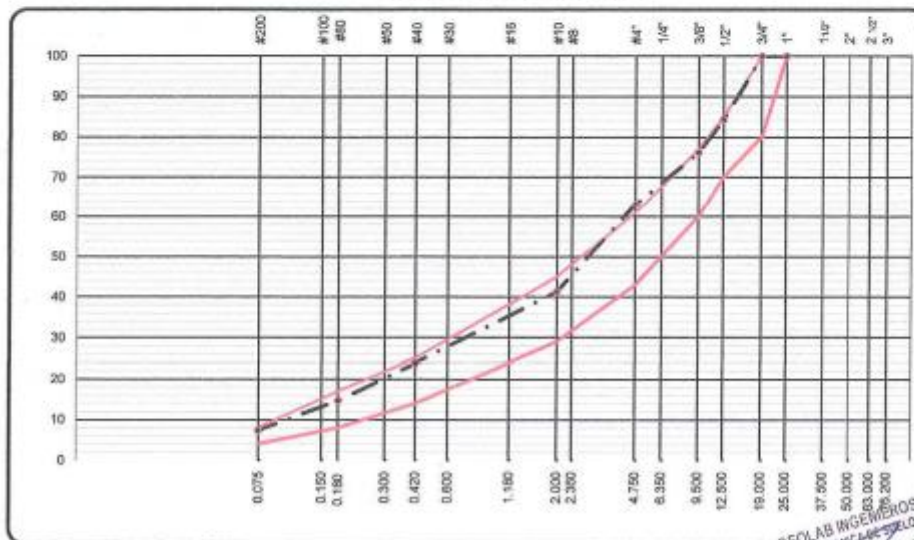
LA MUESTRA ANALIZADA PRESENTA UN 4,62 % DE CEMENTO ASFALTICO  
EL CONTENIDO DE ASFALTO NO DEBERA DE DIFERIR EN ( +/- 0.3%), CON RESPECTO A SU OPTIMO PORCENTAJE DE ASFALTO  
SEGUN NORMA TECNICA CE. 010 PAVIMENTOS URBANOS

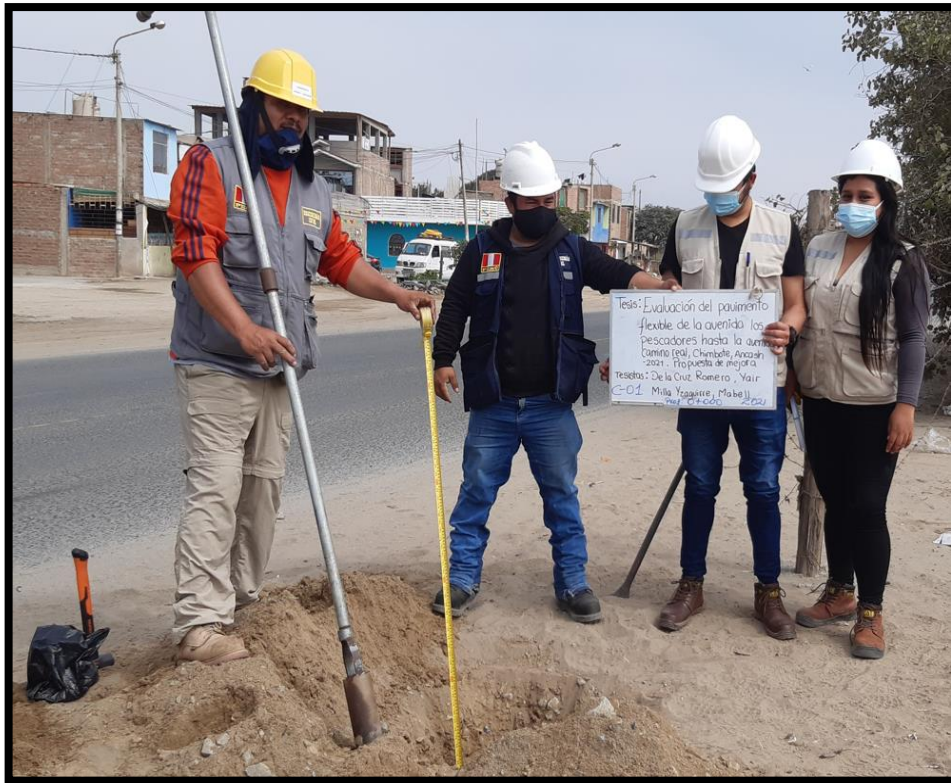
Calicata 01. Se realizó la primera calicata en nuestro punto 0+000, carpeta asfáltica de 4cm de espesor, no presentó nivel freático, se encontró material grava a 0.40m, y se presenció finos no plásticos a 1.10m

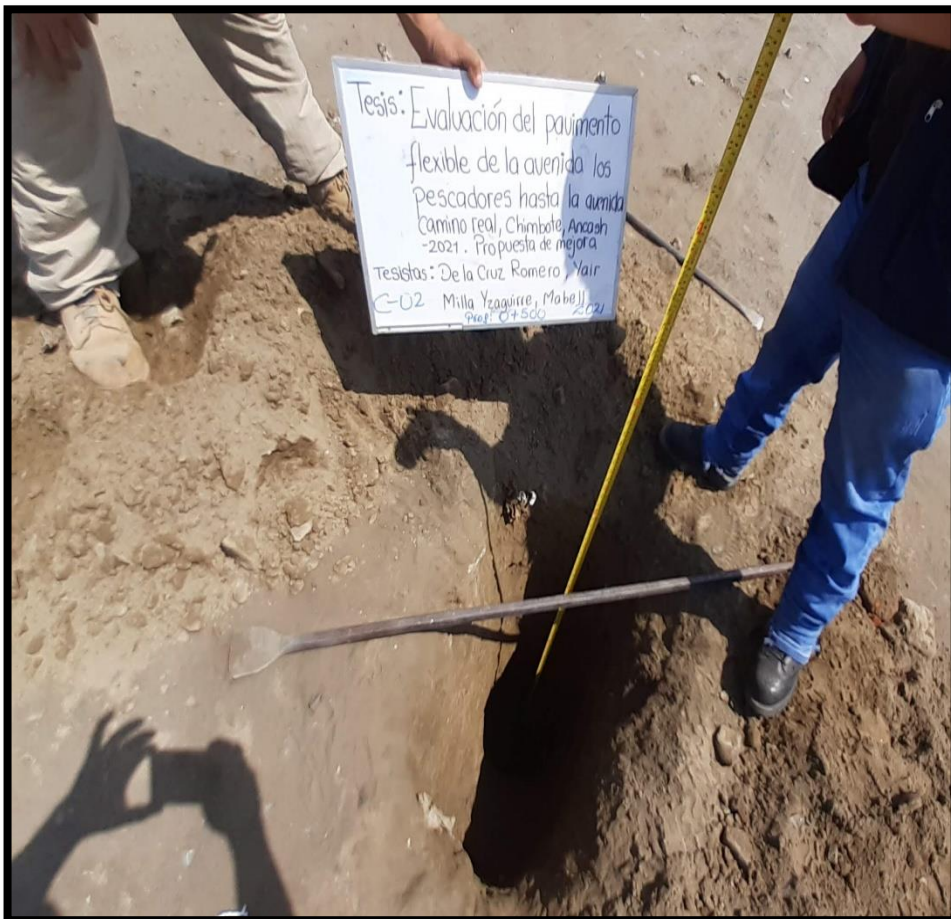
Calicata 02. Realización de la segunda calicata en la progresiva 0+500, no presenta nivel freático a 1.50m, se presenció material de relleno a 1.20m con materia inorgánica, teniendo como resultado un suelo suelto y poco firme. A los 0.30m restante se encontró arena mal graduada, de grano fino con presencia de finos no plásticos

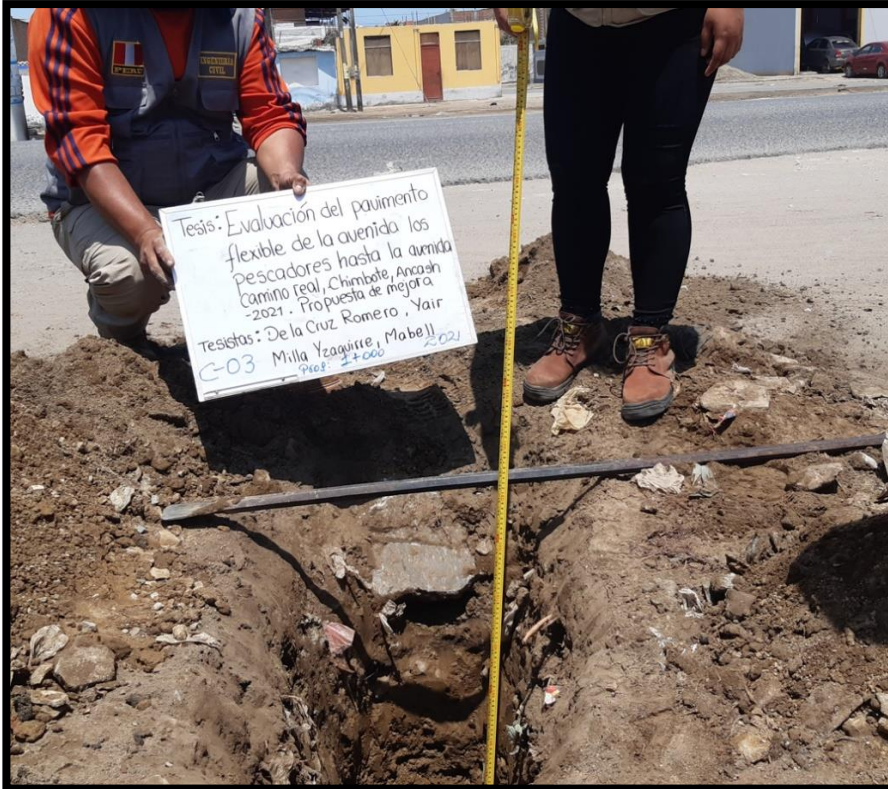
Calicata 03. Realización de la tercera calicata, no presenta nivel freático a 1.50m, se presenció material de relleno no controlado a 1.00m con materia inorgánica y bolonería de 6", para los 0.50m restantes se encontró arena limosa de grano fino, con presencia de finos no plásticos.

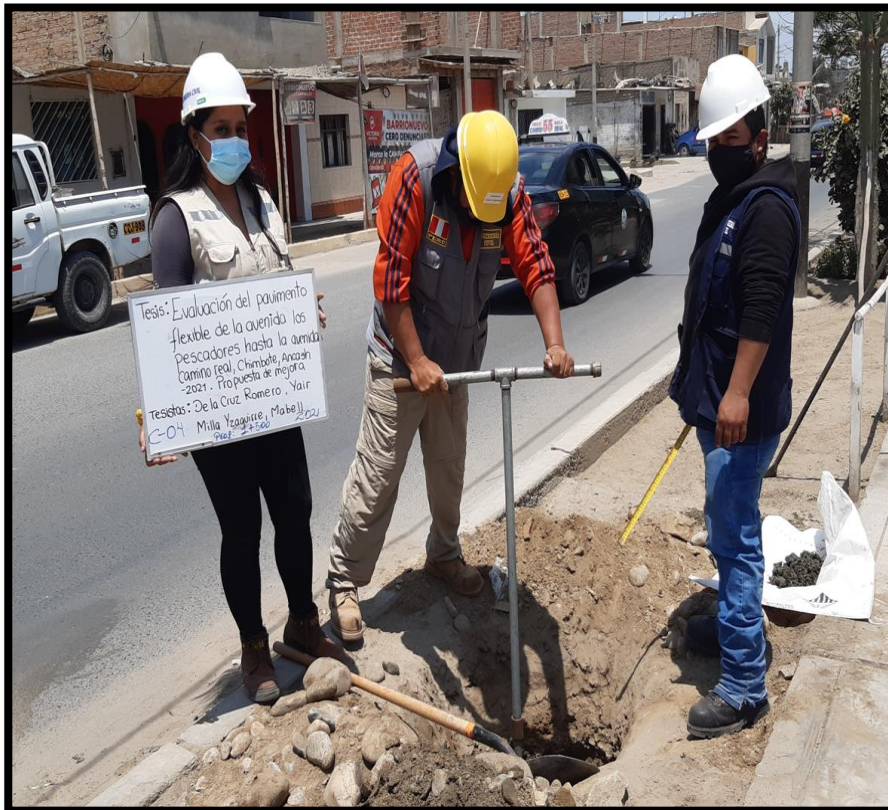
Calicata 04. Presentó nivel freático a la profundidad de 1.54m, conformado por una capa de 0.20 material de relleno, 0.40 de material over de 2"-4" y el 1.00m restante presenta arena limosa, de grano fino, con presencia de finos no plásticos

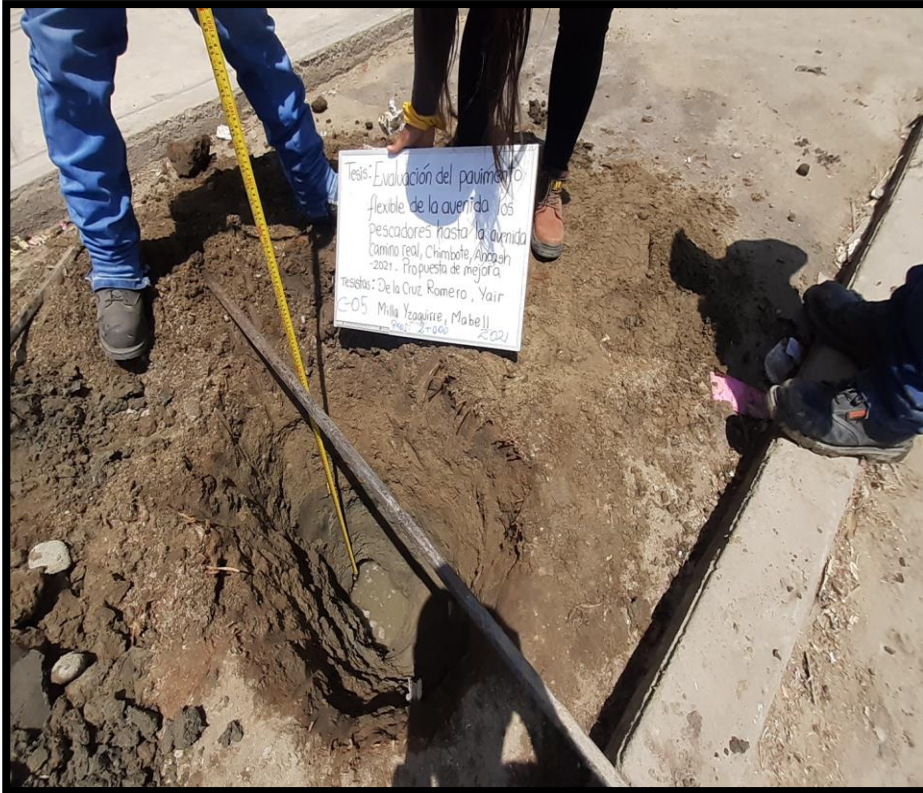
Calicata 05. Presenta nivel freático a la profundidad de 0.80 m, conformado por una capa de 1.00m de material relleno y 0.50 de arena limosa, grano fino y con presencia de finos no plásticos.

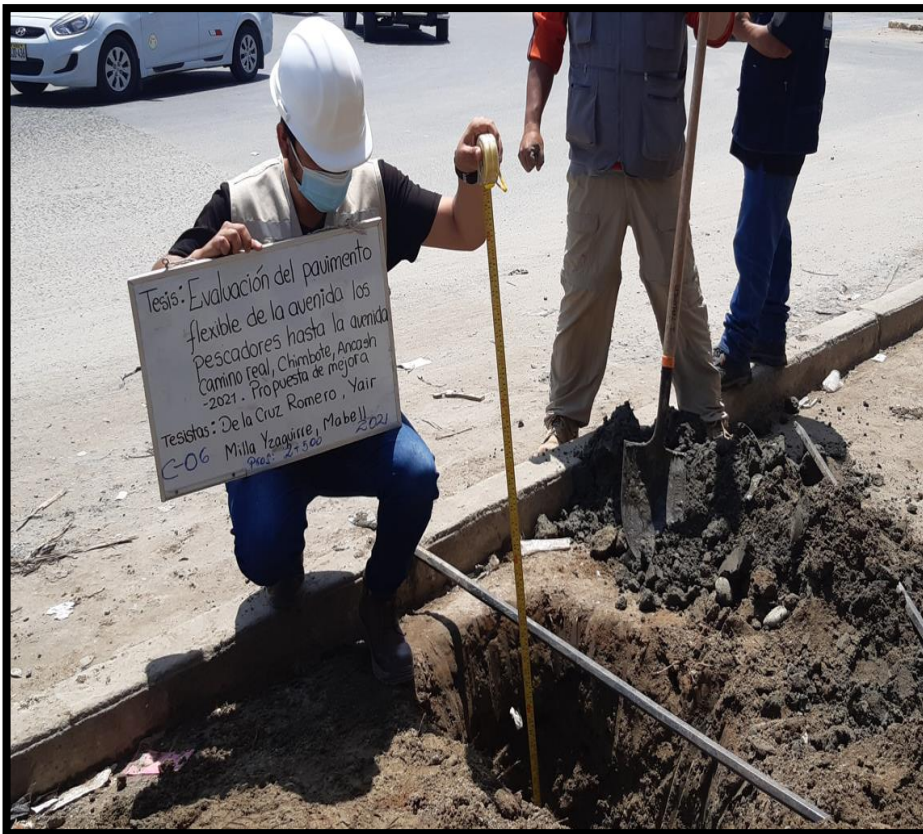
Calicata 06. Presenta nivel freático a la profundidad de 0.80 m, conformado por una capa de 1.10m de material relleno y 0.40 de arena limosa, grano fino y con presencia de finos no plásticos.
