**UNIVERSIDAD CÉSAR VALLEJO**

Análisis comparativo de métodos PCI y VIZIR aplicados en evaluación del pavimento flexible, tramo San Juan de Pueblo Libre – Ancash 2021

**TESIS PARA OBTENER EL TITULO PROFESIONAL DE INGENIERO CIVIL**

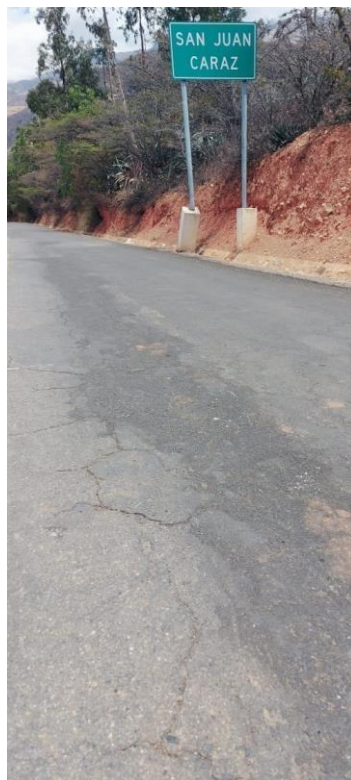
En el ámbito local, se requiere conocer la viabilidad y efectividad de los métodos PCI y VIZIR en el tramo San Juan de Pueblo Libre, por cuanto en la actualidad esta vía presenta fallas en el pavimento flexible, uno de los problemas observados en toda infraestructura vial nos conduce a que se brinda un correcto mantenimiento y consecuentemente no se toma en consideración la vida útil de la vía, otro problema es que el pavimento flexible en el tramo San Juan de Pueblo Libre presenta graves daños en diferentes puntos por ser una zona concurrida y muy transitada.

*Figura 1.* Condición del pavimento actual

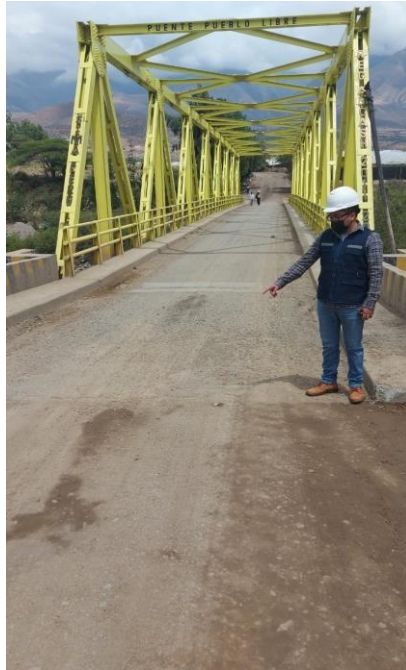
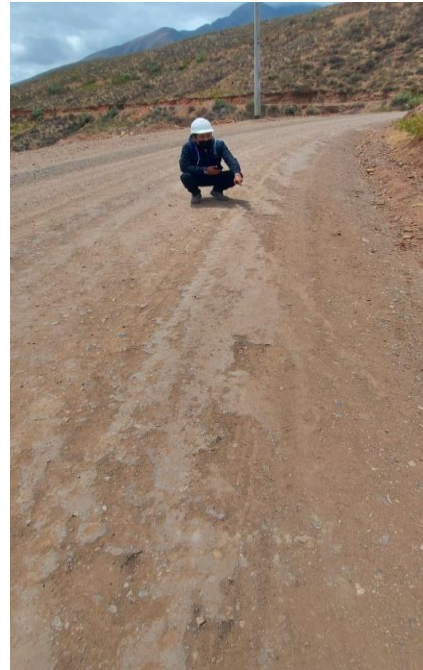
Estado actual del pavimento

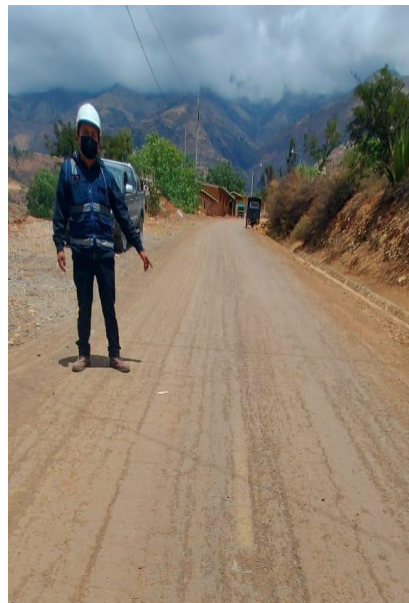
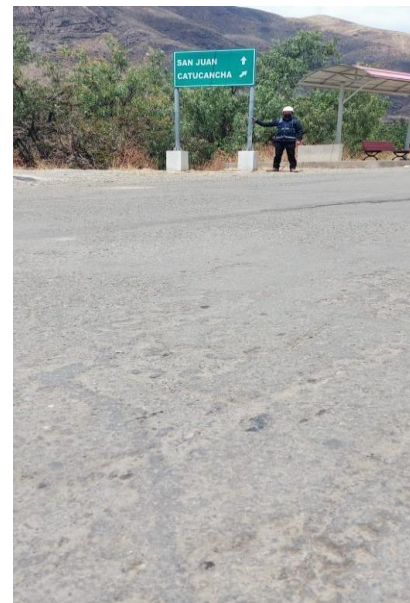
Vía con daños-fallas de fisuramiento longitudinal y/o transversal

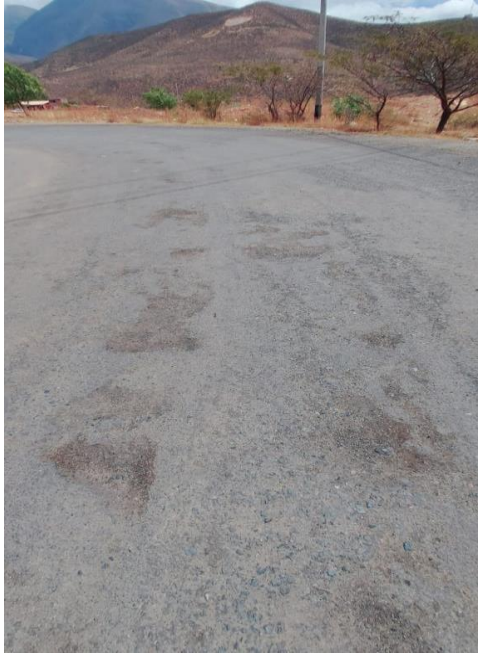
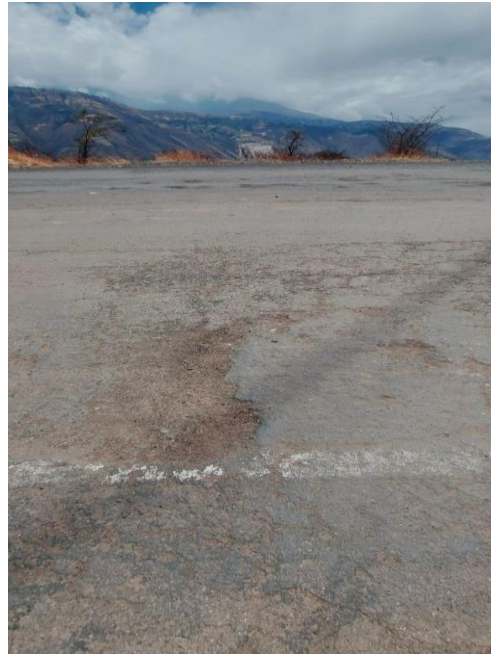
Hundimiento y baches presentes en la carretera

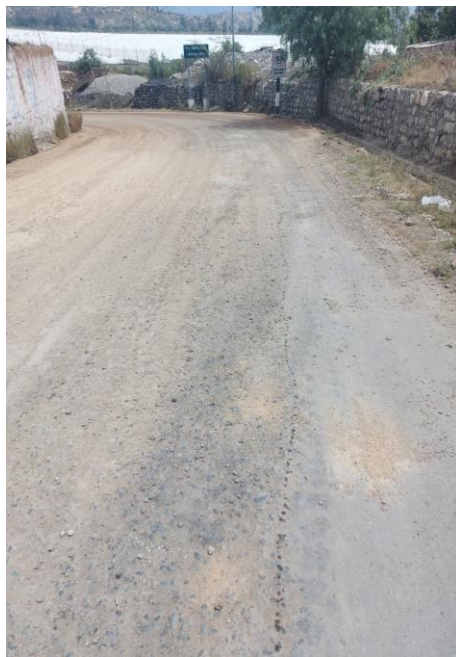
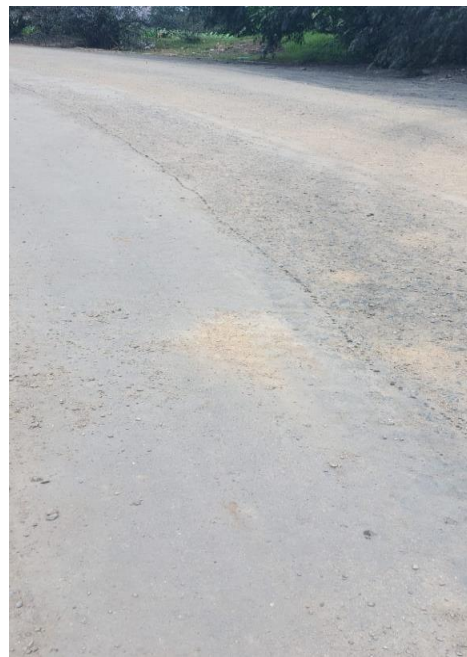
Existe desprendimiento de agregados en la vía
