UNIVERSIDAD CÉSAR VALLEJO

“Análisis comparativo de fallas en pavimento flexible mediante el método PCI
usando VANT, Av. Túpac Amaru - Carabaylo - Lima 2021”

TESIS PARA OBTENER EL TÍTULO PROFESIONAL DE:
Ingeniero civil

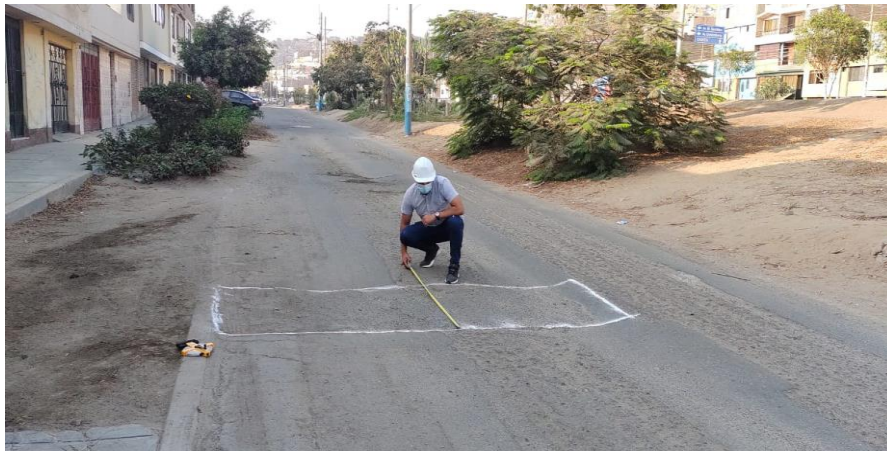
Figura N°6: Evaluación de la falla tipo ahuellamiento
Fuente: Elaboración Propia

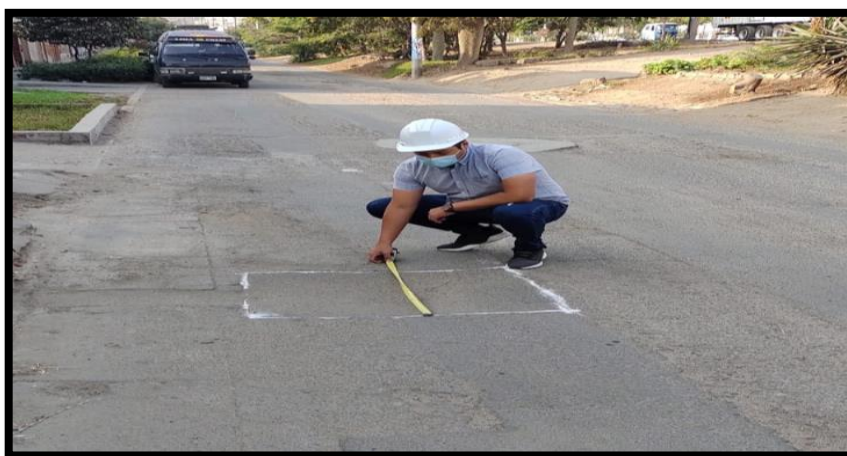
Figura N°07: Evaluación de falla Parche
Fuente: Elaboración Propia

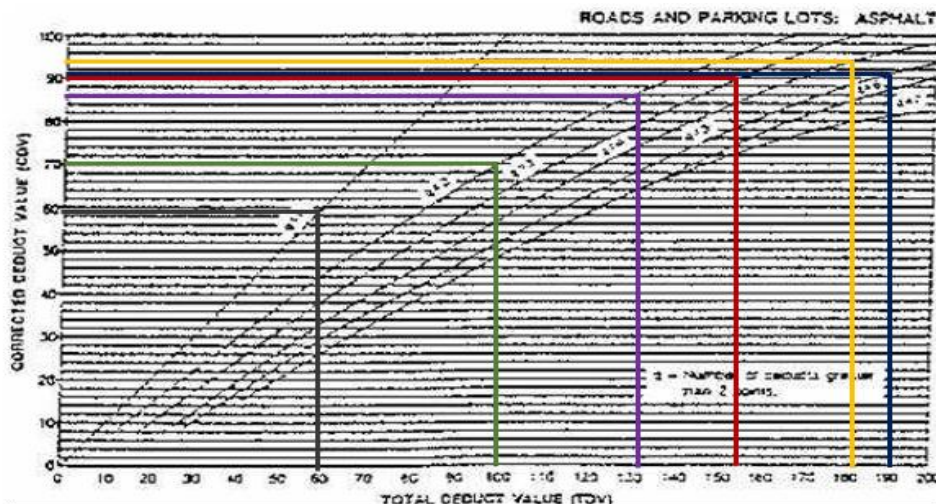
de anexos. Finalmente, para determinar los valores deducidos corregidos se utilizó la curva de VDC del ASTM D6433, ya teniendo todos los valores se elige el valor máximo y este se reemplaza en la fórmula para obtener el PCI. En esta unidad de muestra se obtuvo un PCI de 6 cuyo valor representa el estado del pavimento fallado.

Figura 08: Valor deducido corregido de la unidad de muestra 01
Fuente: Elaboración Propia

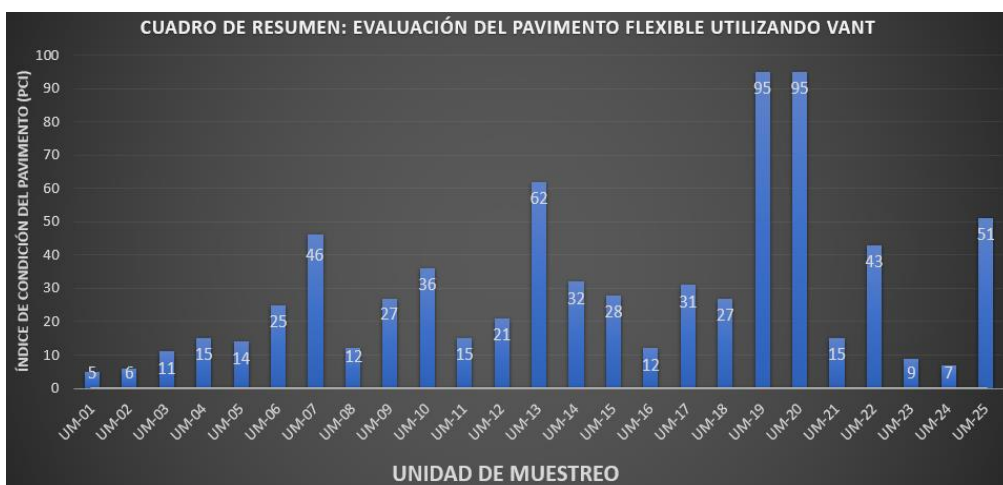
Figura 17: Resumen de evaluación del pavimento flexible utilizando VANT

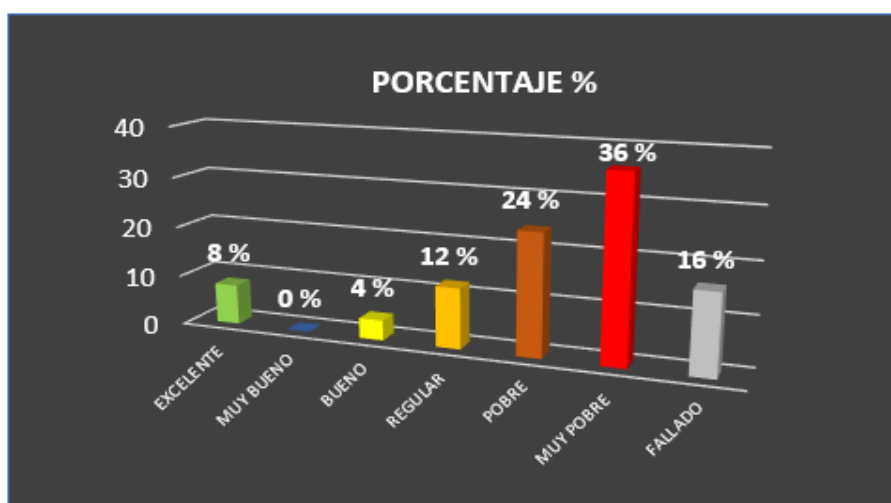
Figura 18: Clasificación de pavimento usando VANT a 35 metros de altura

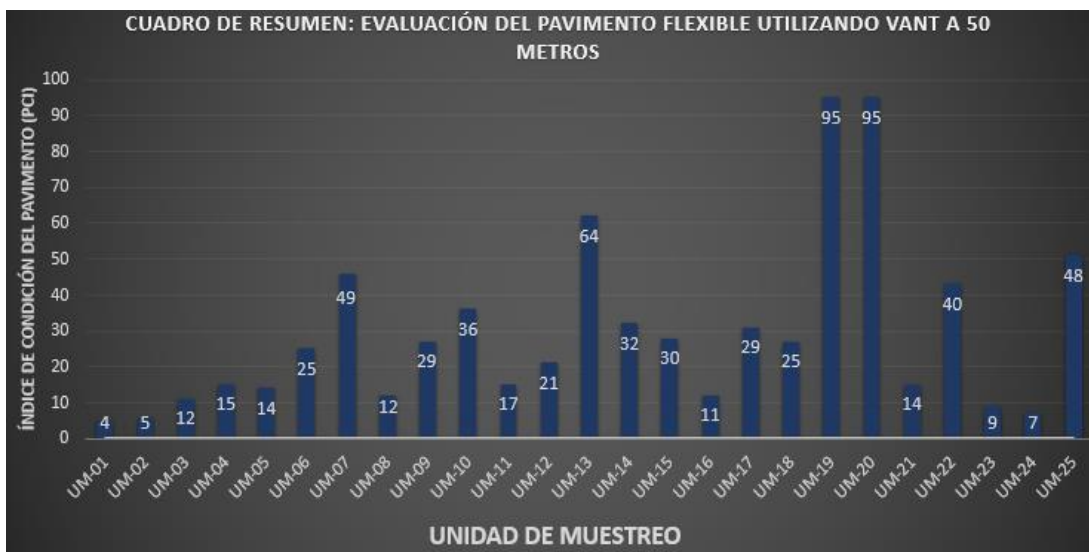
Figura 19: Resumen de evaluación del pavimento flexible utilizando VANT a 50 m
