**UNIVERSIDAD CÉSAR VALLEJO**

**Determinación del índice de condición del pavimento rígido en la  
Av. sesquicentenario de la ciudad de Puno – 2021**

TESIS PARA OBTENER EL TÍTULO PROFESIONAL DE:

Ingeniero Civil

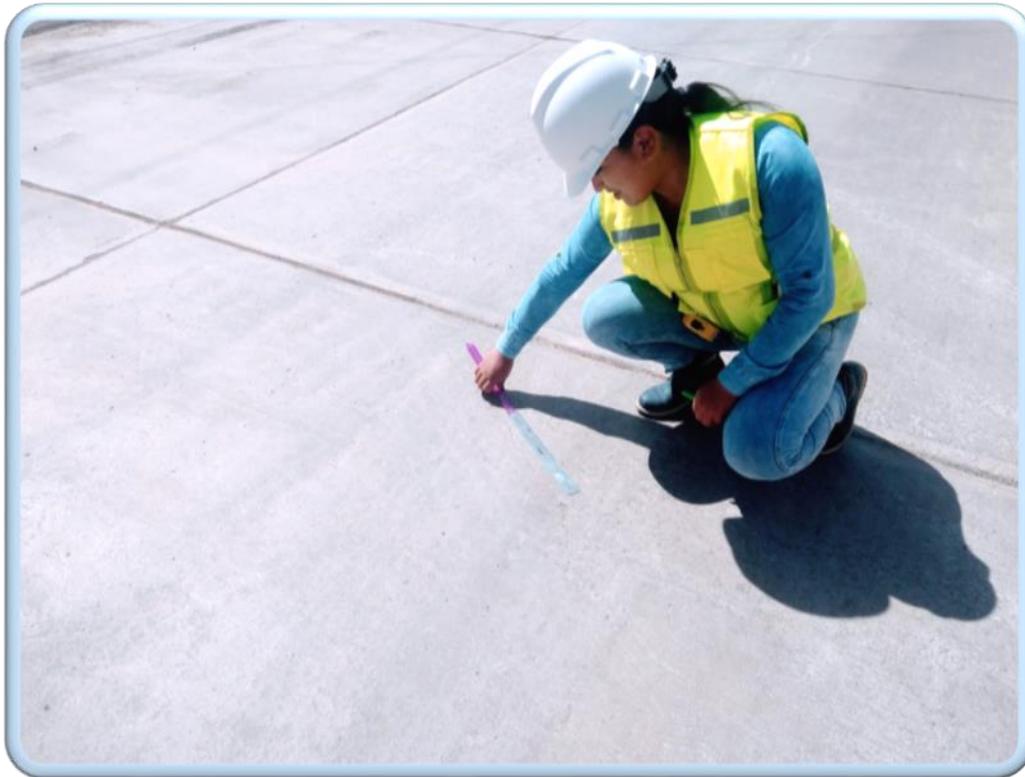
**Figura 161.** Identificación de falla por Retracción, unidad de muestra 01. (Elaboración propia)

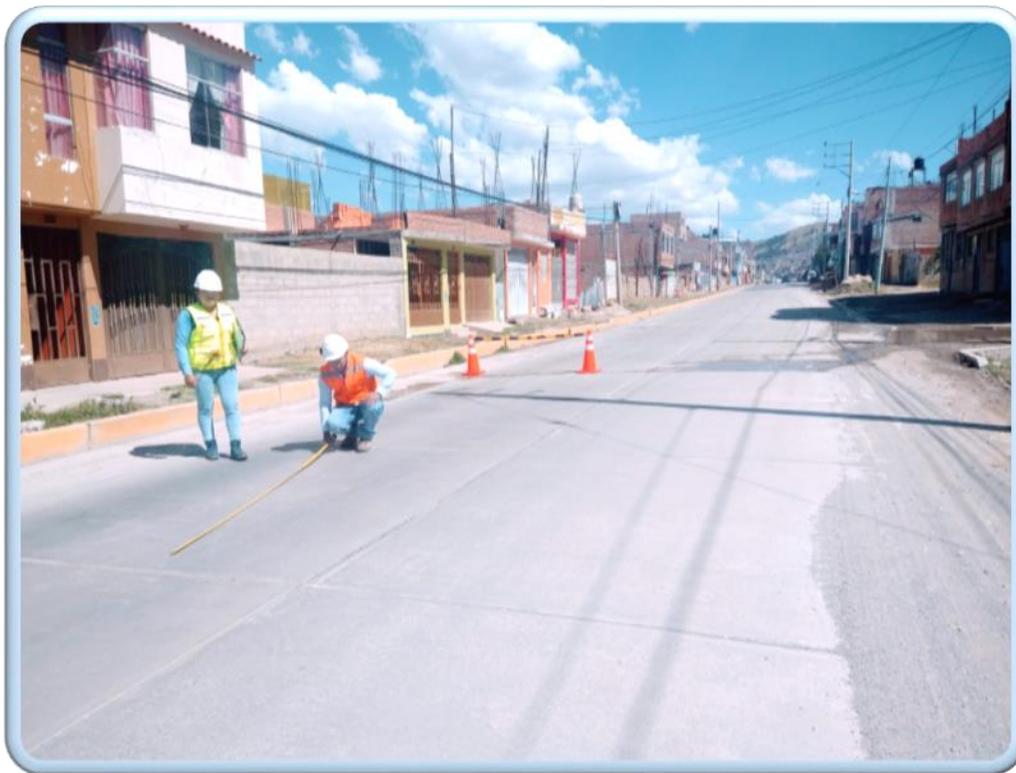
**Figura 162.** Identificación de falla por Grieta Lineal en la unidad de muestra 01. (Elaboración propia)

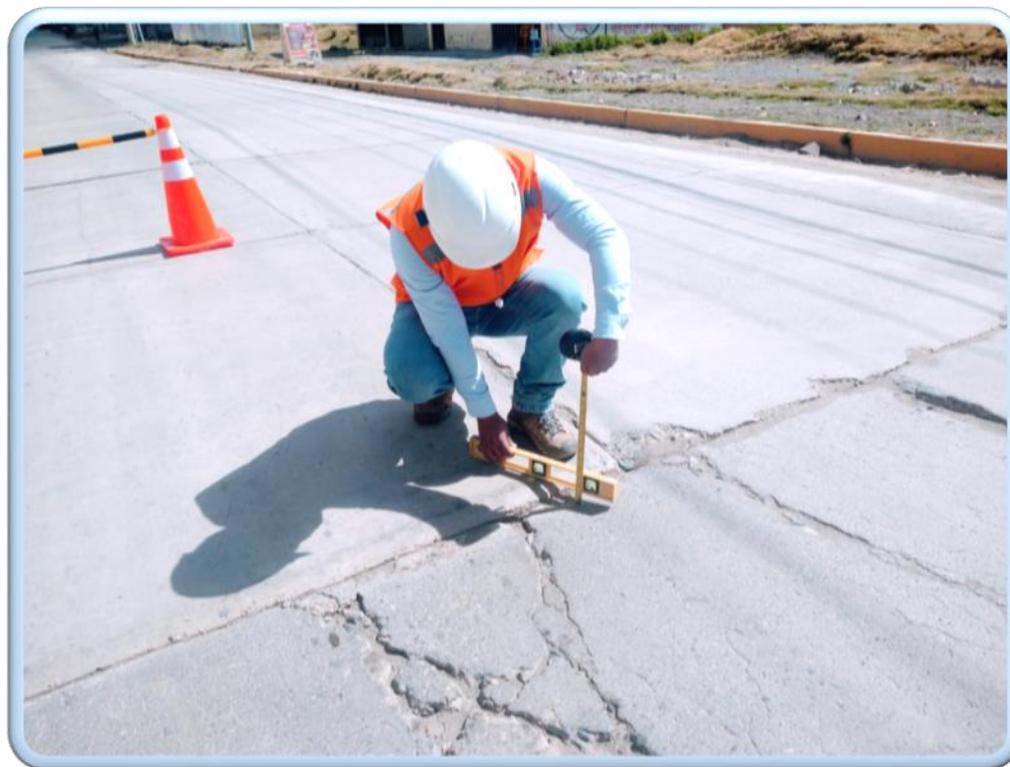
**Figura 163.** Control de falla por Escala con nivel de severidad alto. (Elaboración propia)

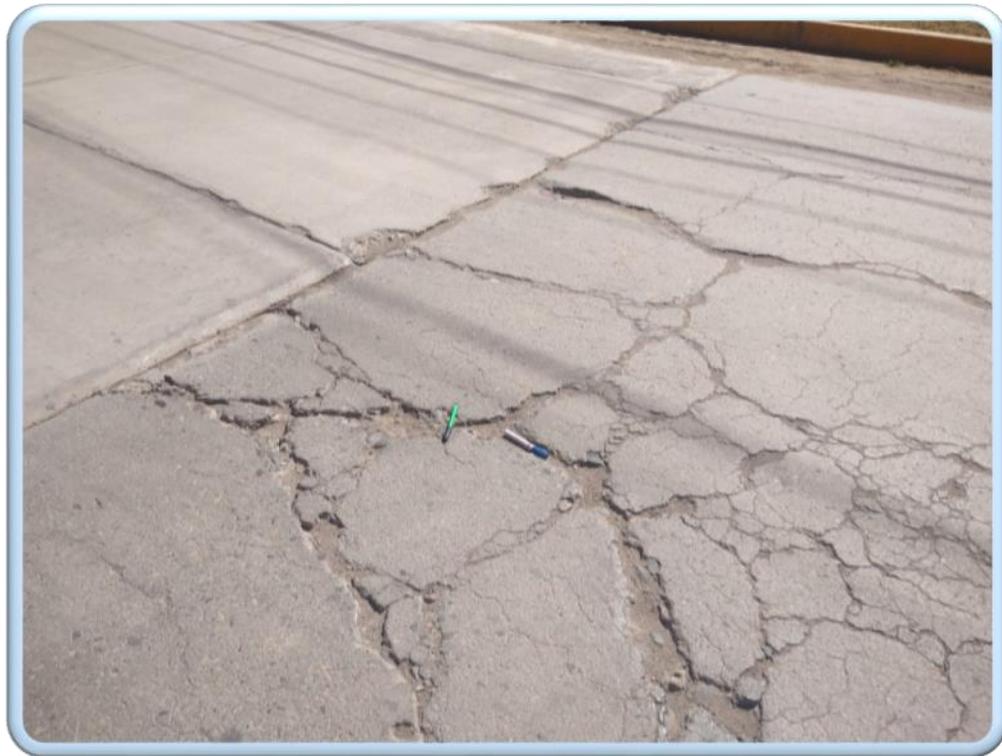
**Figura 165.** Identificación de falla por losa dividida. (Elaboración propia)

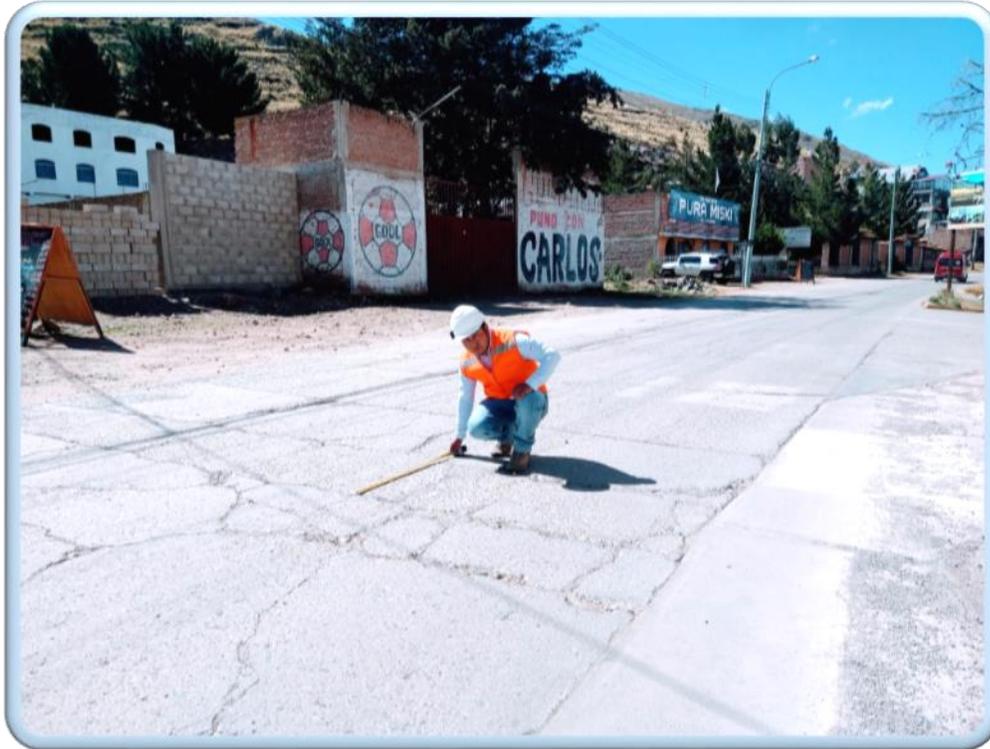
**Figura 166.** Identificación de falla por Parcheo Grande. (Elaboración propia)

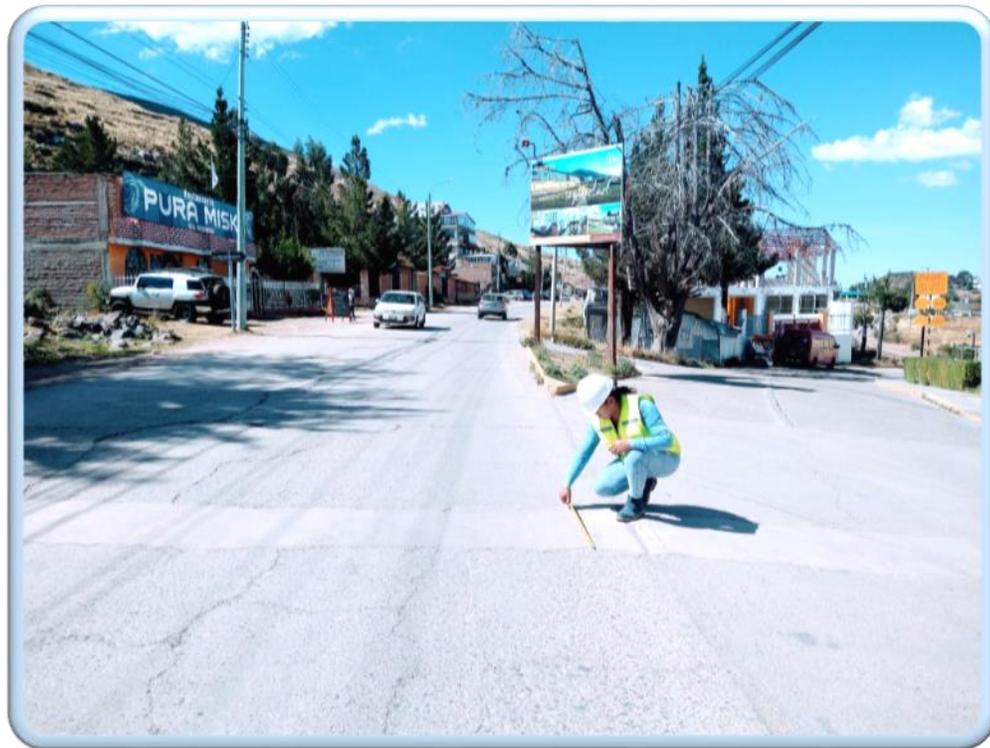
**Figura 167.** Identificación de falla por Parcheo Grande. (Elaboración propia)

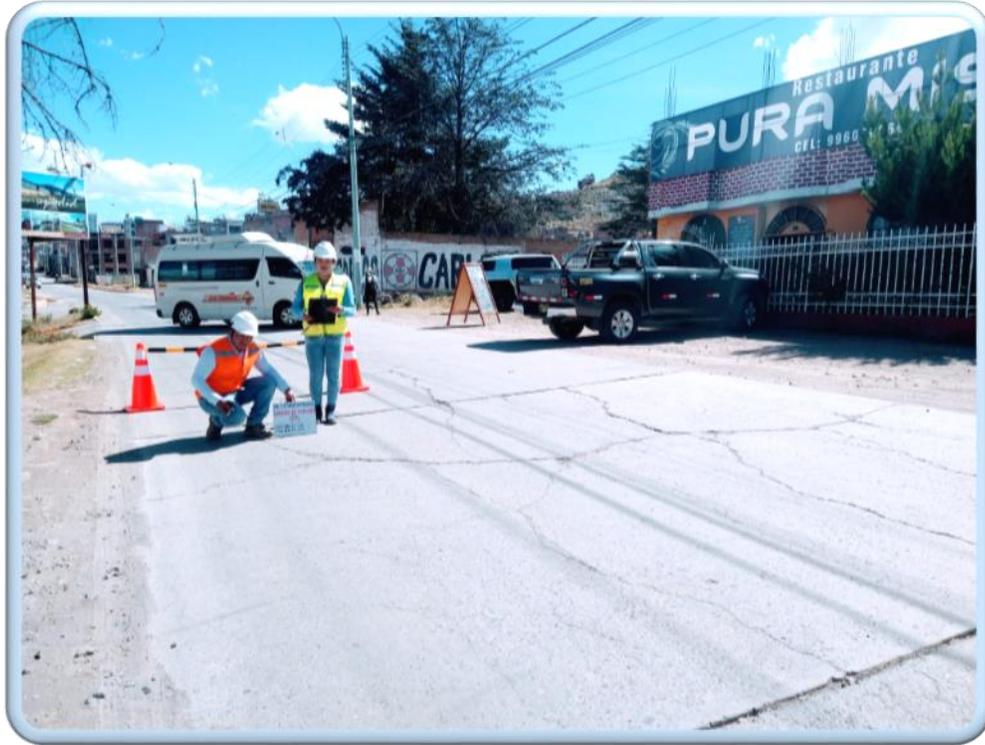
*Figura 168.* Identificación de falla por losa dividida, en la unidad de muestra 07. (Elaboración propia)

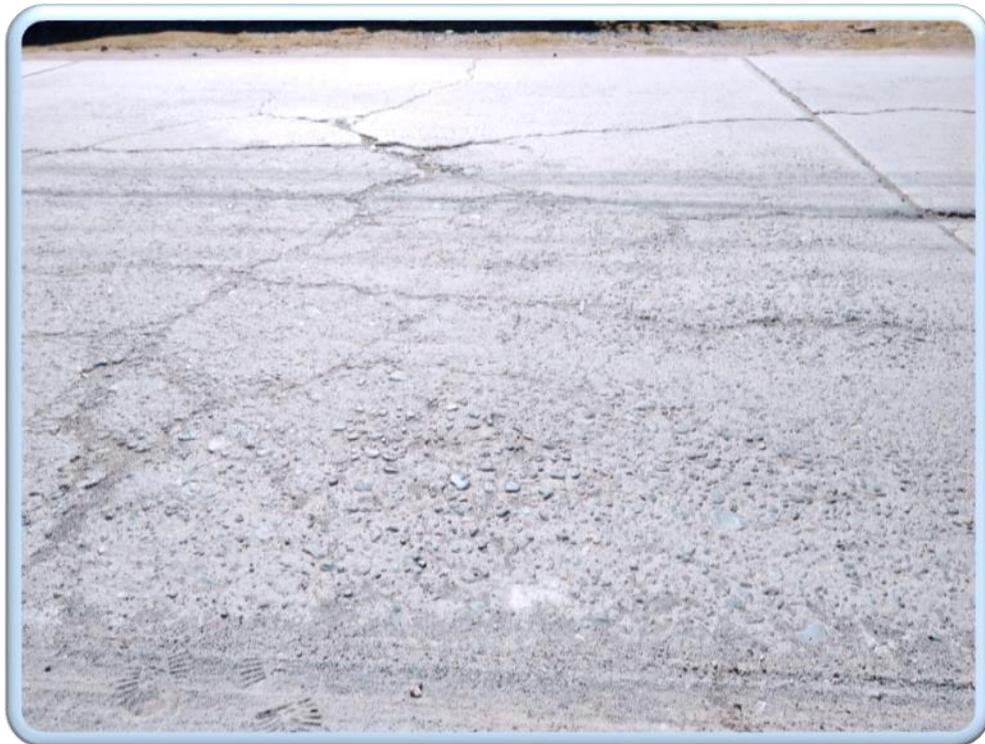
*Figura 169.* Verificación de falla por Pulimento de agregados y losa dividida. (Elaboración propia)

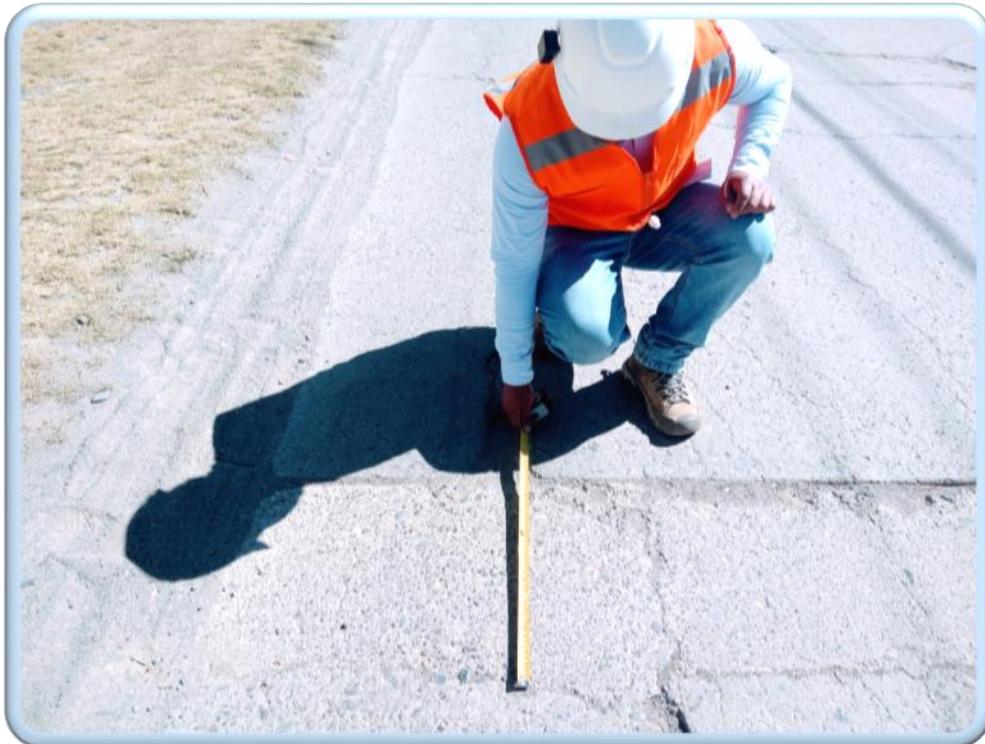
**Figura 171.** Identificación de falla por Parcheo Grande, en la unidad de muestra 07. (Elaboración propia)

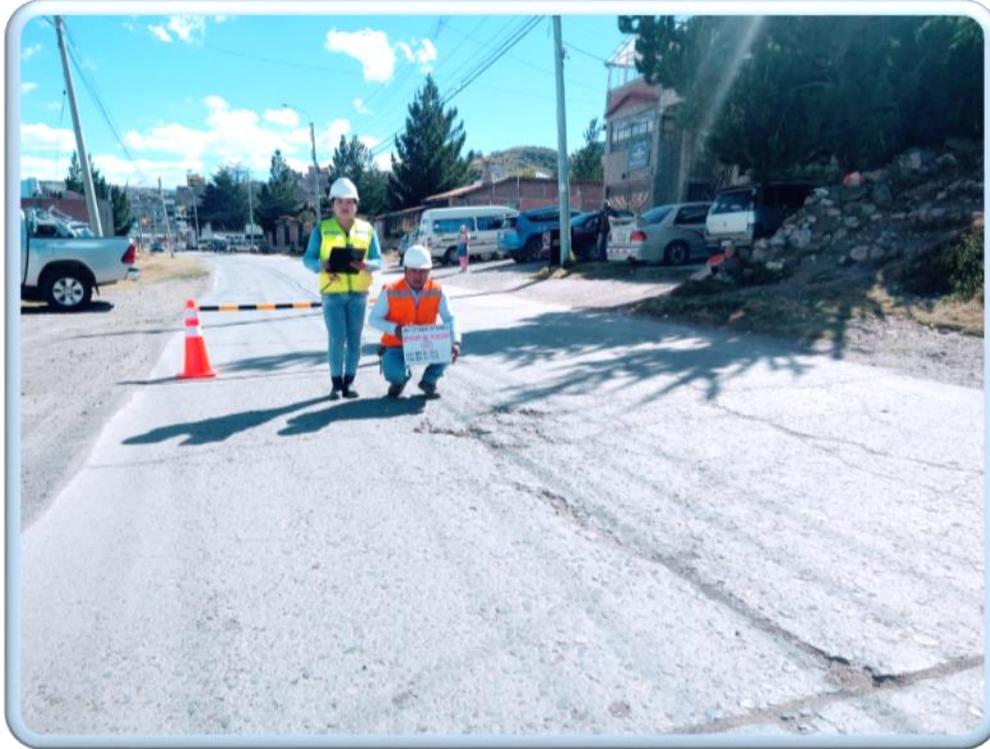
**Figura 172.** Identificación de falla por punzonamiento, en la unidad de muestra 07. (Elaboración propia)

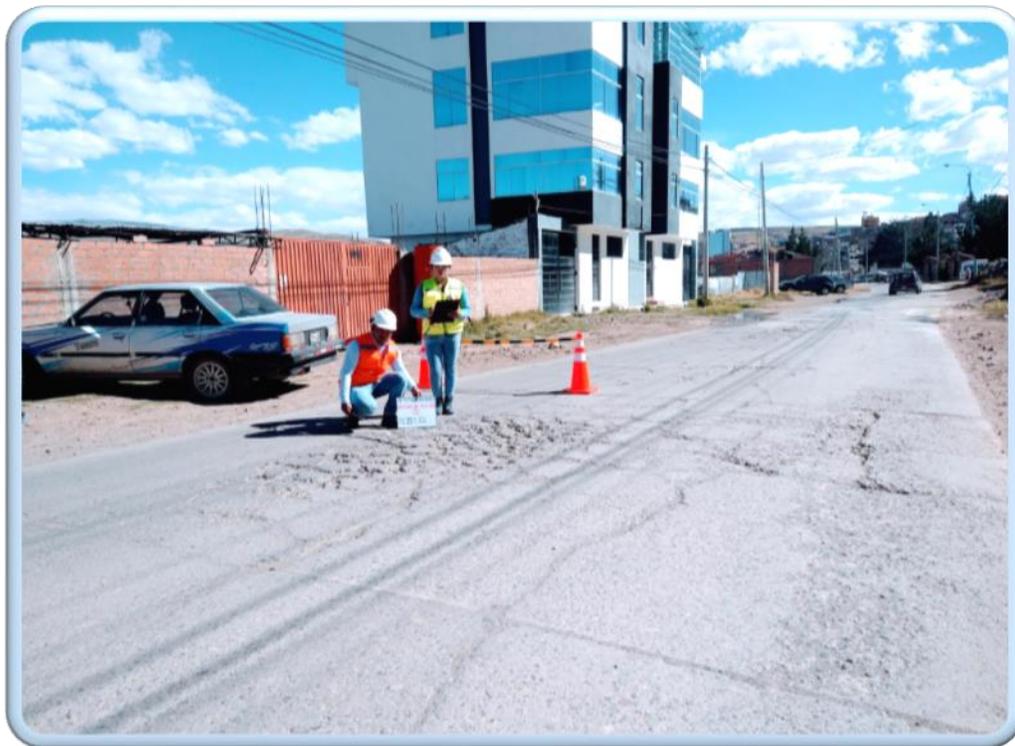
**Figura 174.** Identificación de falla por punzonamiento, en la unidad de muestra 08. (Elaboración propia)

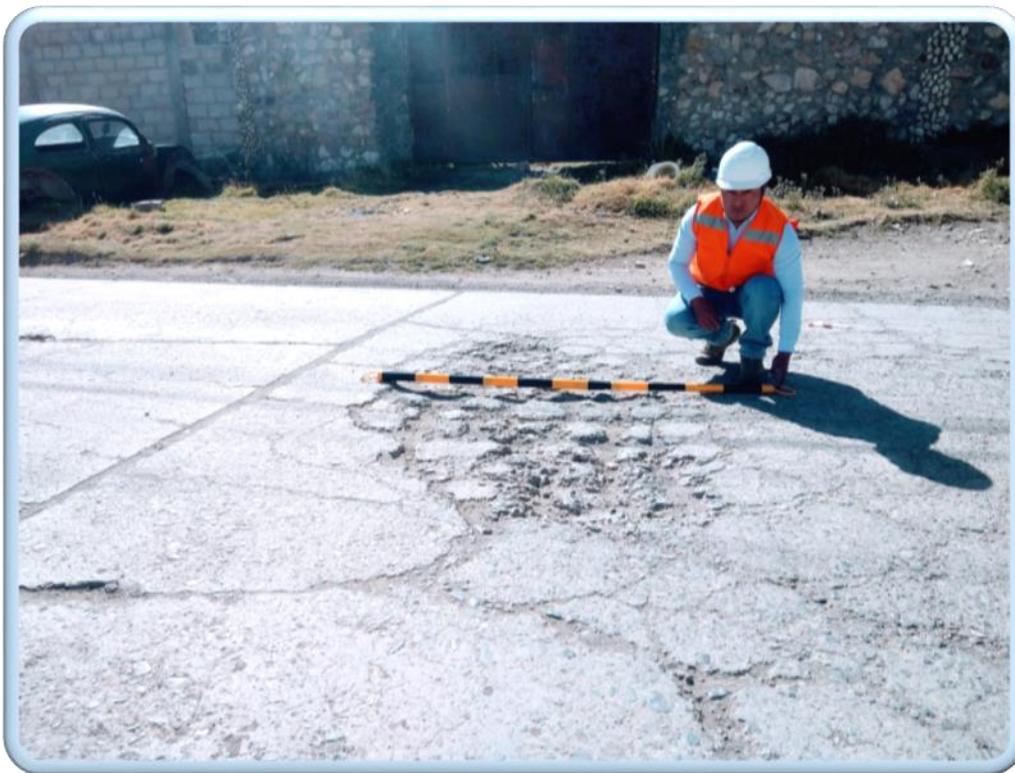
**Figura 175.** Identificación de falla por punzonamiento, en la unidad de muestra 08. (Elaboración propia)

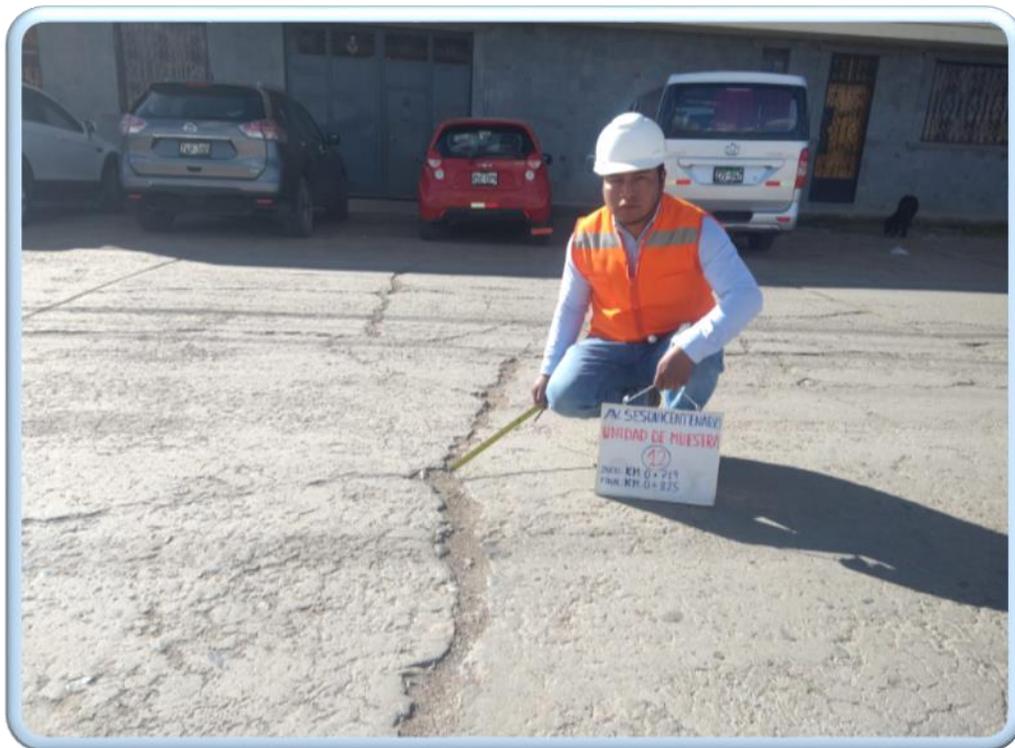
**Figura 176.** Identificación de falla por Losa dividida, en la unidad de muestra 12. (Elaboración propia)

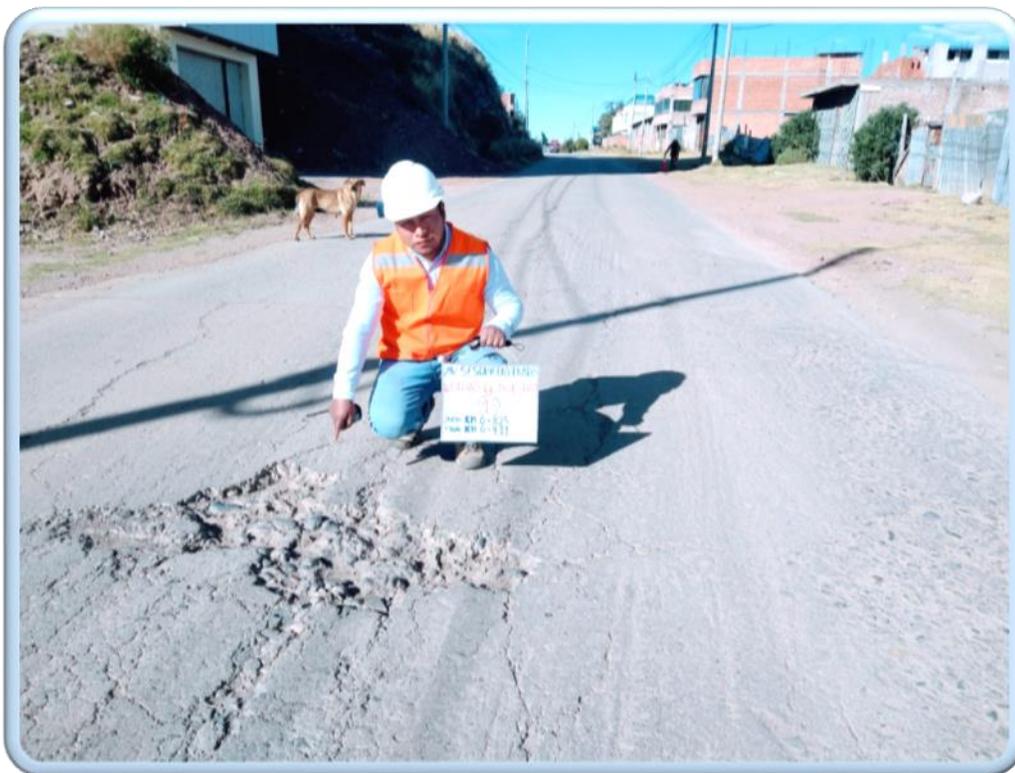
**Figura 177.** Identificación de falla por punzonamiento, en la unidad de muestra 12. (Elaboración propia)

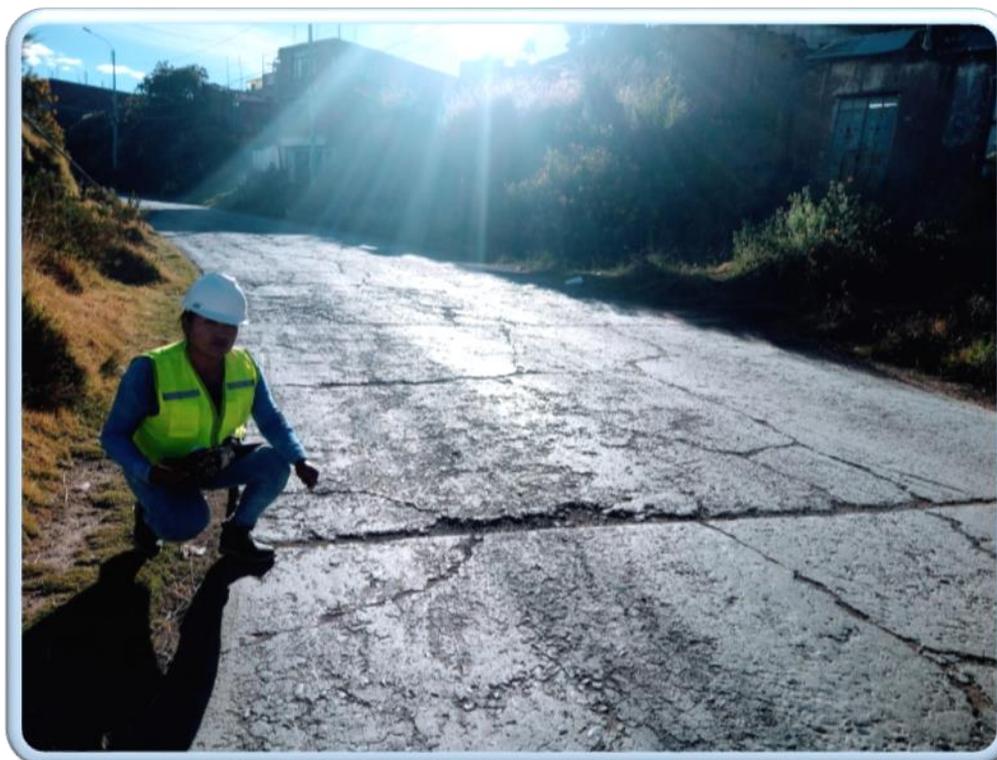
**Figura 178.** Identificación de falla por Grieta de esquina y descascaramiento de junta en la unidad de muestra 15.  
(Elaboración propia)

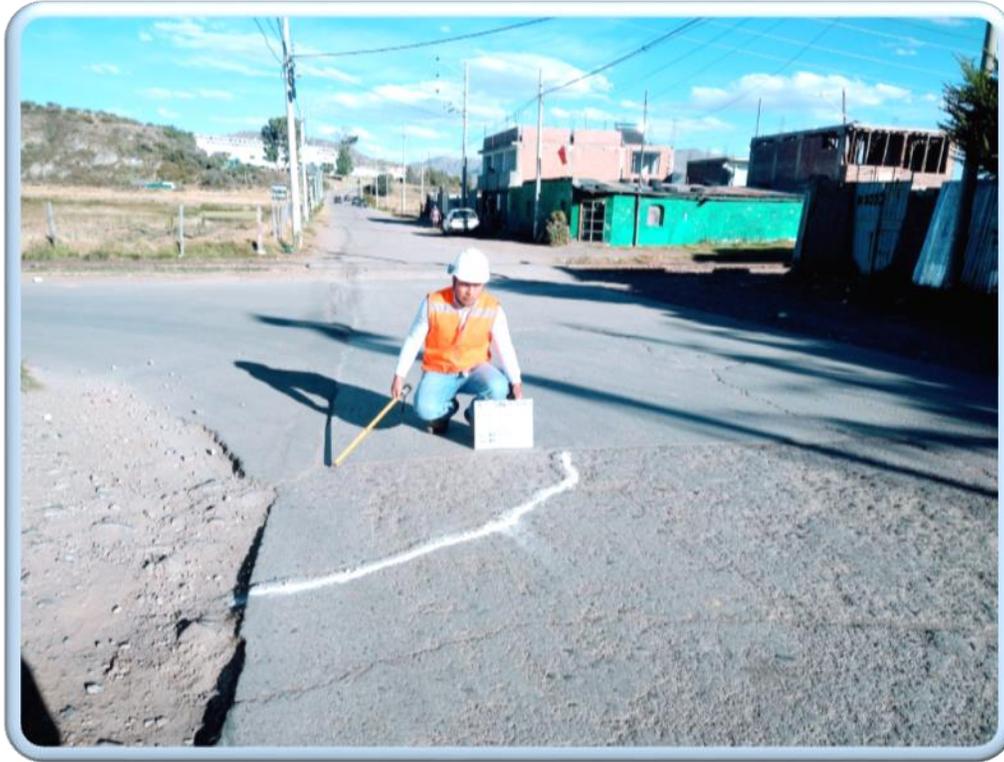
*Figura 180.* Identificación de falla por Grieta de esquina, en la unidad de muestra 16. (Elaboración propia)

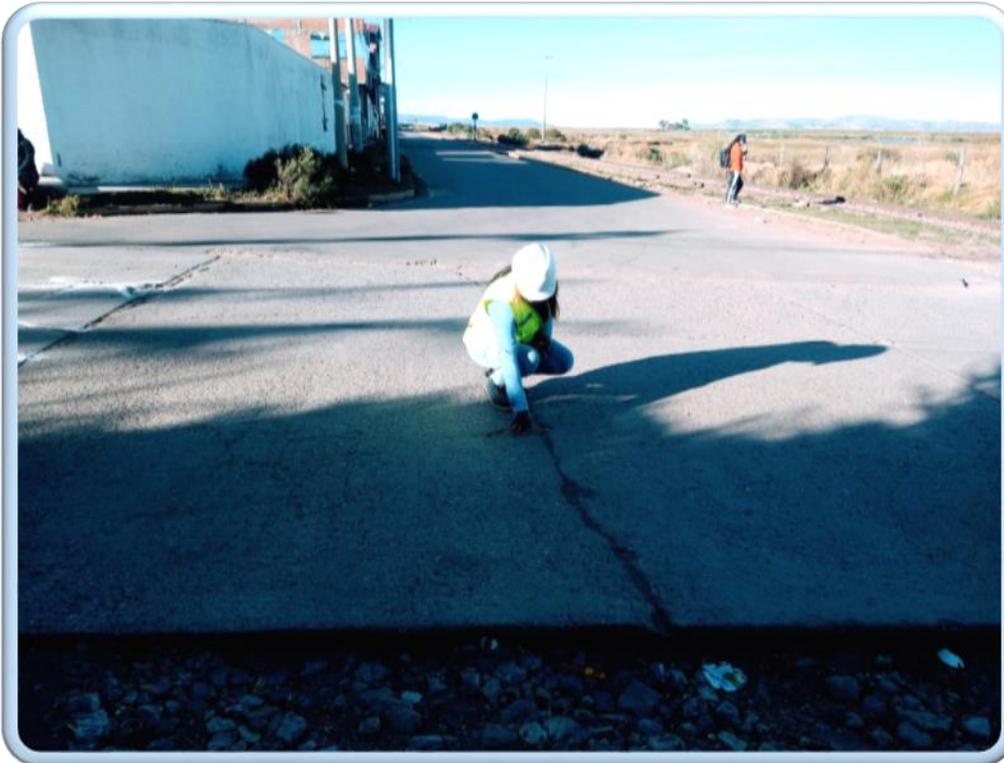
*Figura 181.* Identificación de falla por Grieta lineal, en la unidad de muestra 16. (Elaboración propia)

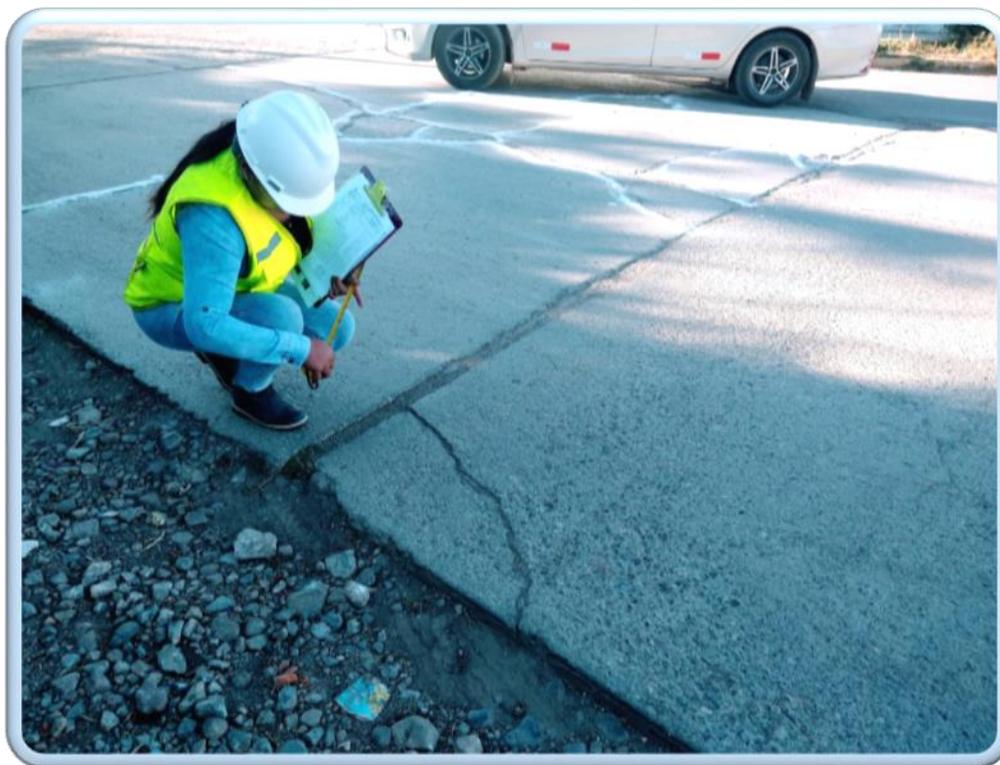
**Figura 182.** Identificación de falla por Grieta de esquina, en la unidad de muestra 16. (Elaboración propia)
