“Evaluación del deterioro del concreto para obtener el índice de integridad estructural y condición operacional de las losas deportivas del pueblo joven Miraflores Alto, distrito de Chimbote, provincia del Santa - Ancash”

**TESIS PARA OBTENER EL TÍTULO PROFESIONAL DE:
INGENIERO CIVIL**

CHIMBOTE - PERÚ

2021

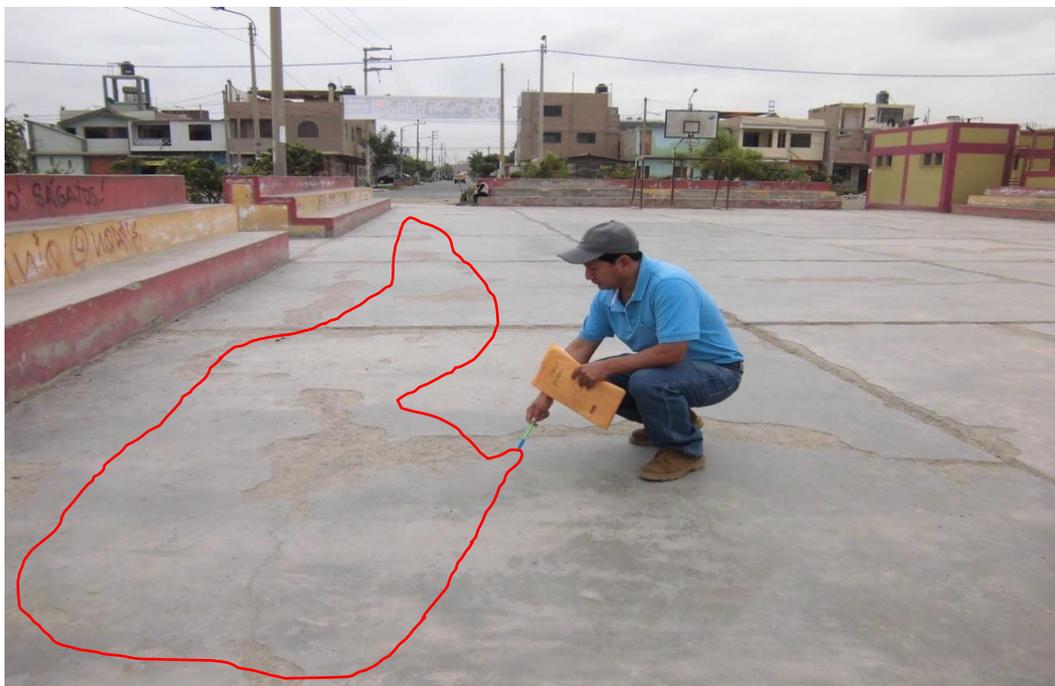
FOTO N° 2: En la imagen se observa que hay presencia de desconchamiento con nivel de severidad alto.

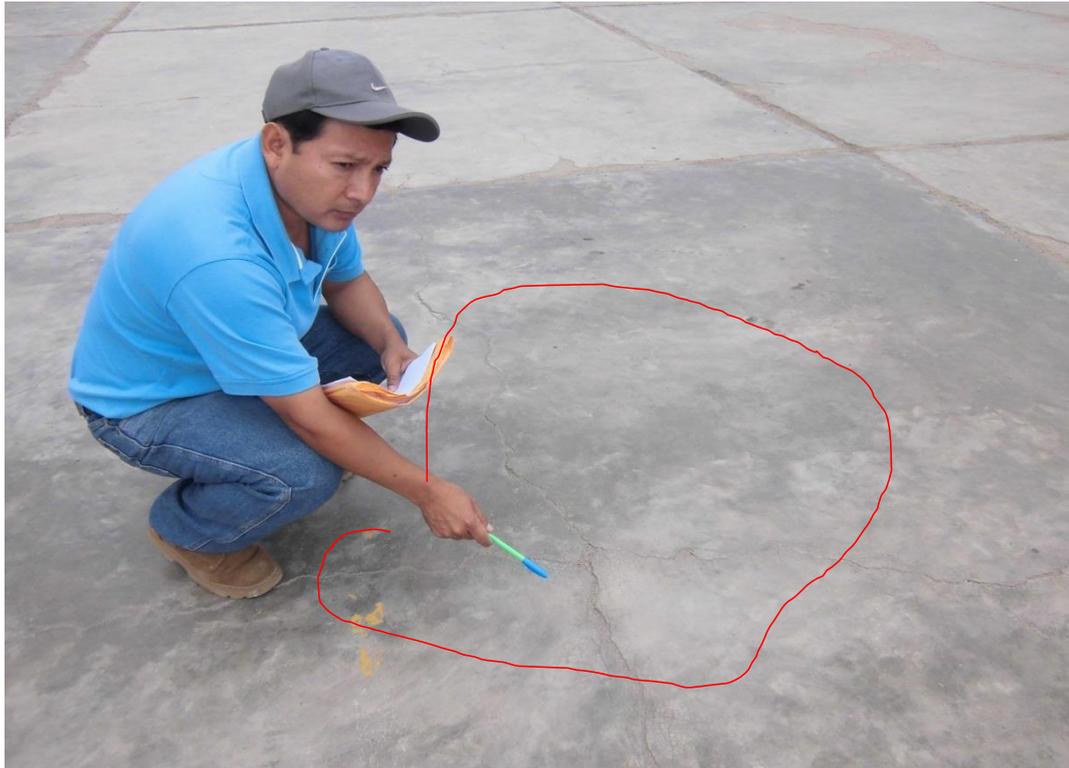
FOTO N° 3: En esta imagen se observa la presencia de losa dividida con nivel de severidad media.

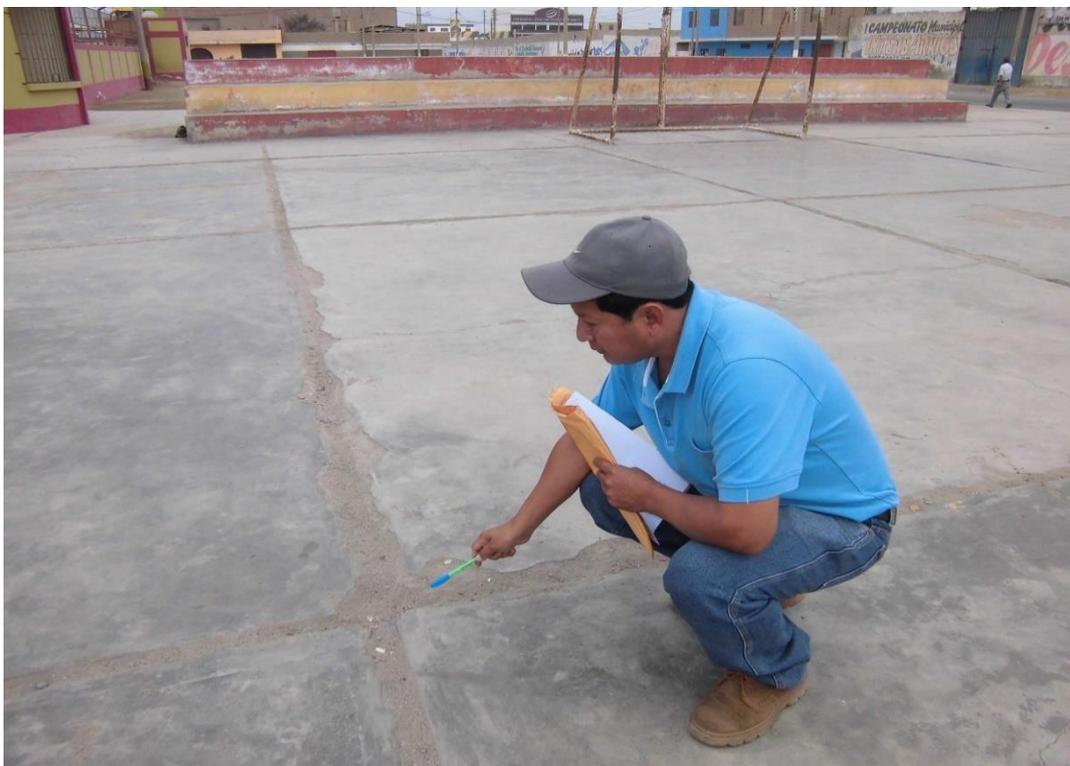
FOTO N° 4: En esta fotografía muestra la presencia de descascaramiento de esquina, descascaramiento de junta con niveles de severidad alto..

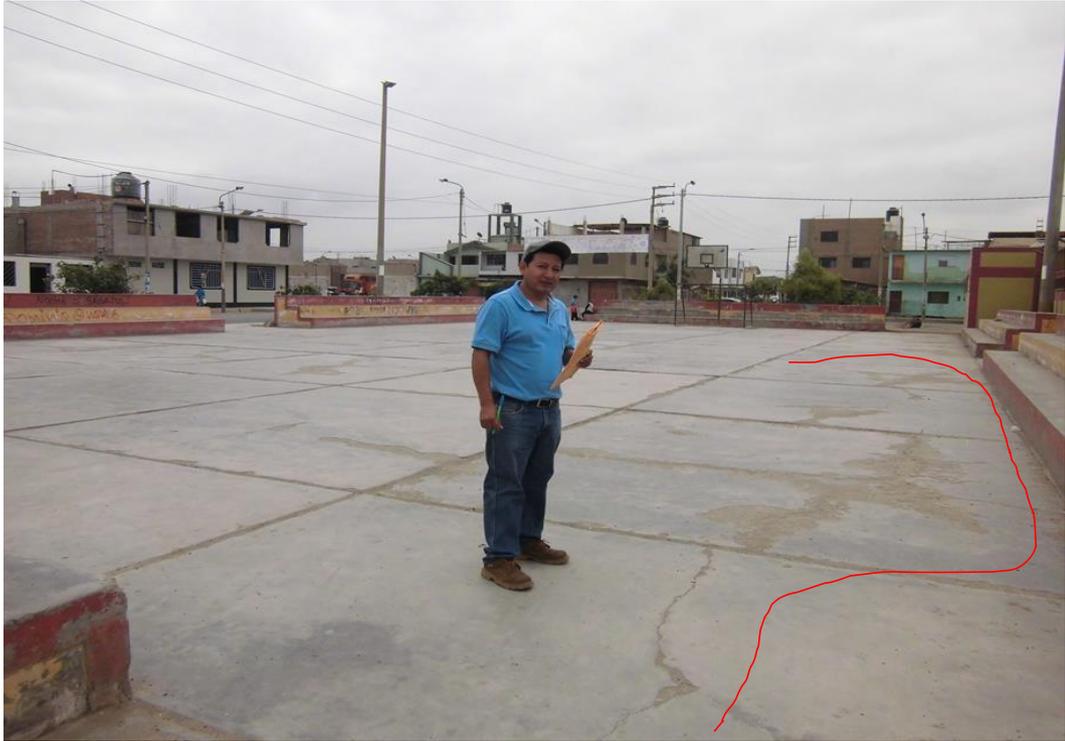
FOTO N° 5: En esta fotografía muestra los diferentes tipos de patologías que presenta la losa deportiva.

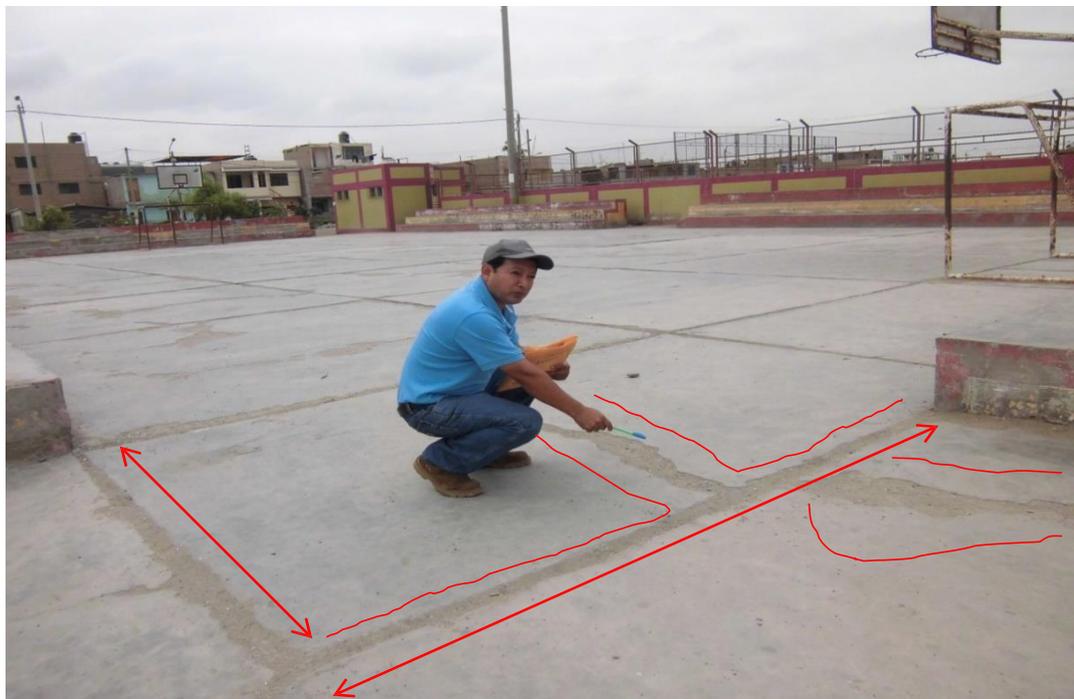
FOTO N° 6: En esta imagen se muestra la presencia de desconchamiento con nivel de severidad bajo, descascamiento de esquina, descascamiento de junta con nivel de severidad alto y la falta de sello de junta.

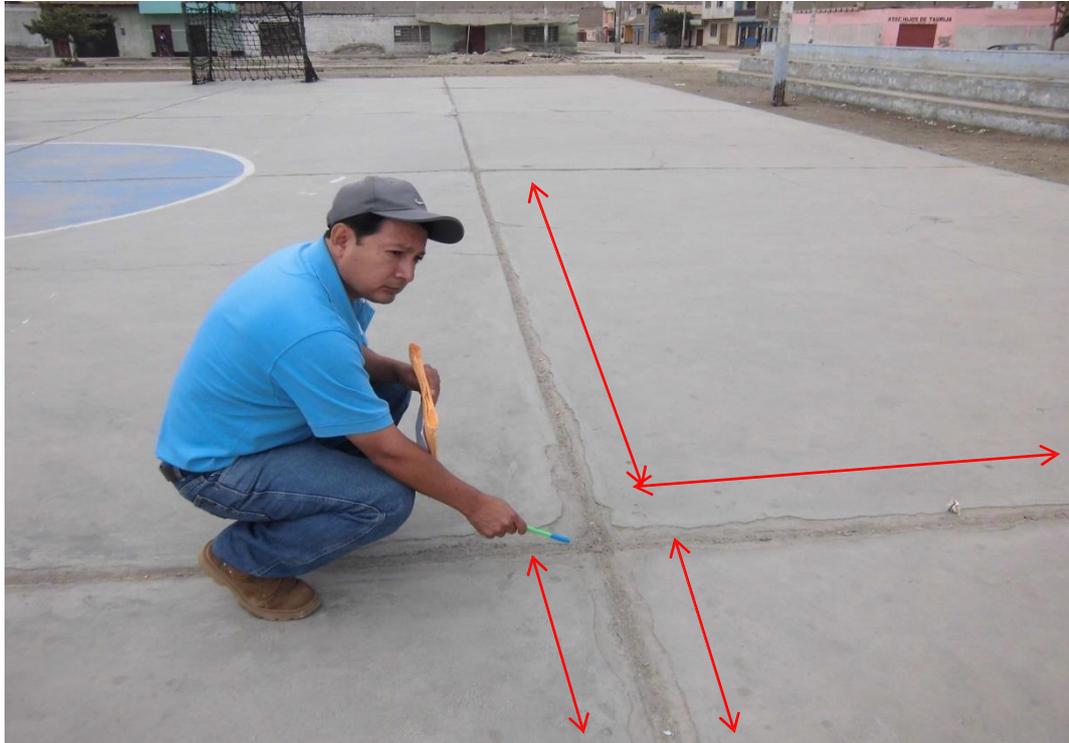
FOTO N°8: En esta fotografía muestra la presencia de descascamiento de Esquina y descascamiento de junta con nivel de severidad alto.

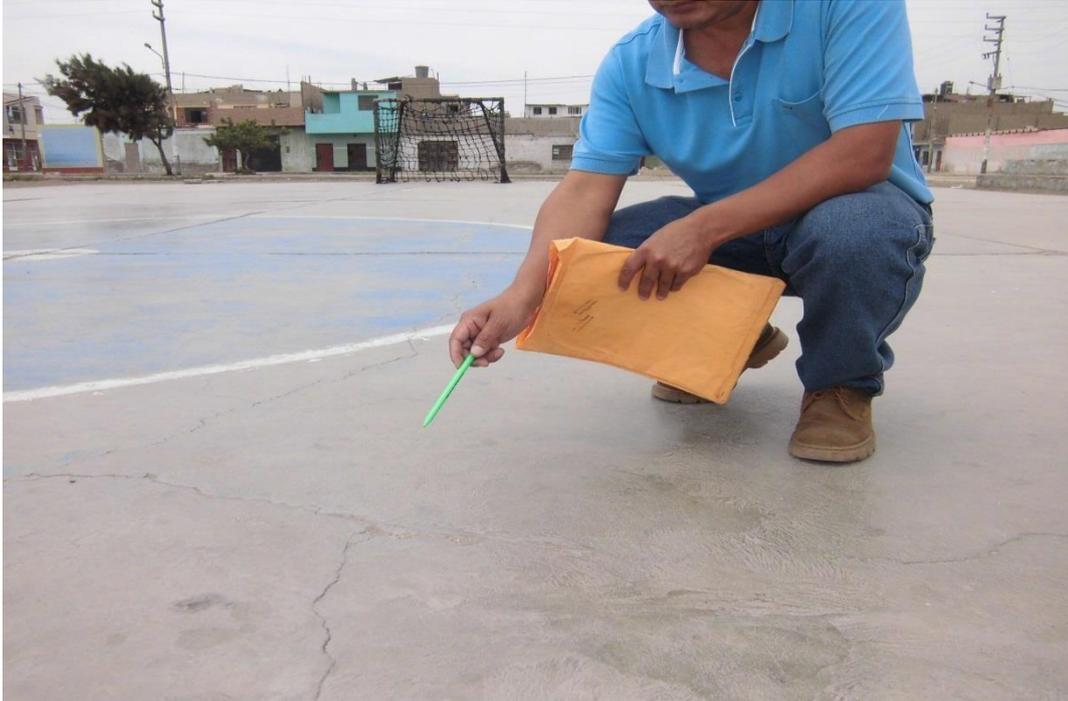
FOTO N° 9: En esta imagen muestra la presencia de losa dividida con nivel de severidad medio.

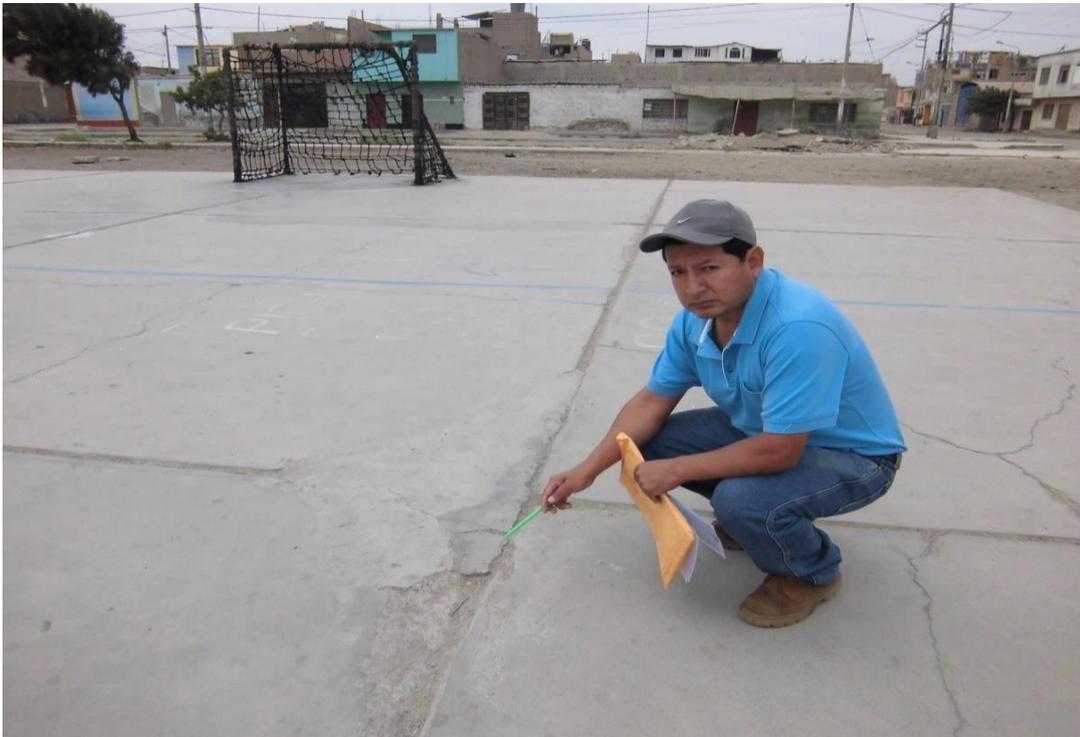
FOTO N° 10: En esta fotografía se muestra la presencia de parches pequeños con nivel de severidad bajo, descascaramiento de junta con nivel de severidad medio y agrietamientos.

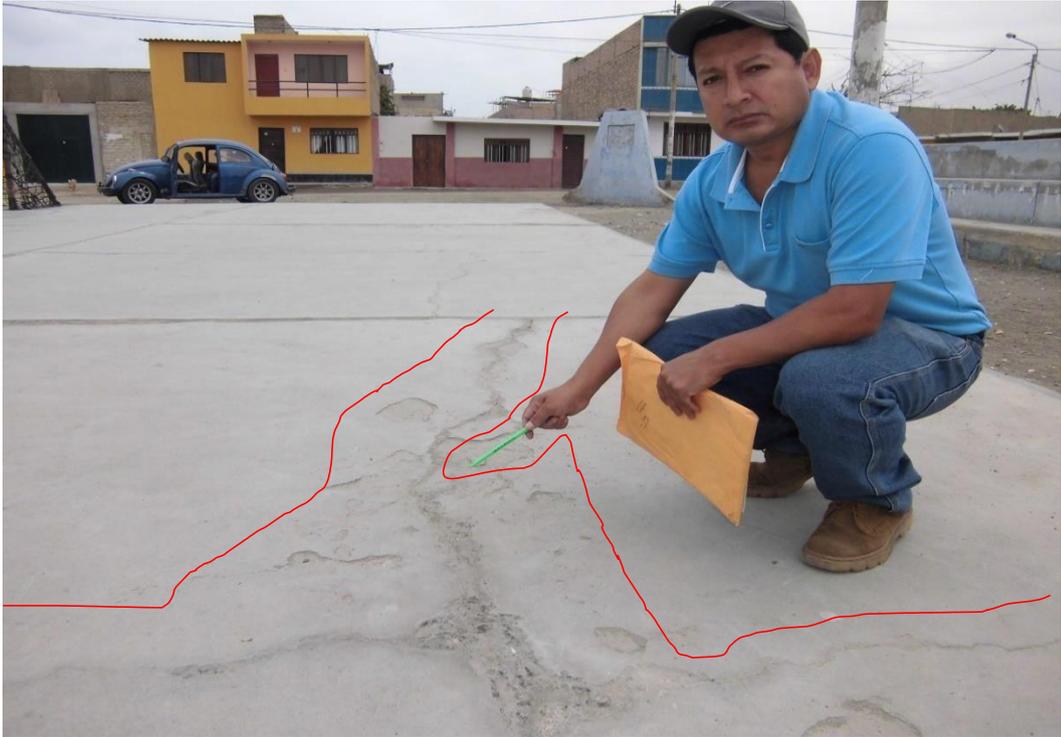
FOTO N° 11: En esta imagen muestra la presencia de desconchamiento con nivel de severidad medio.

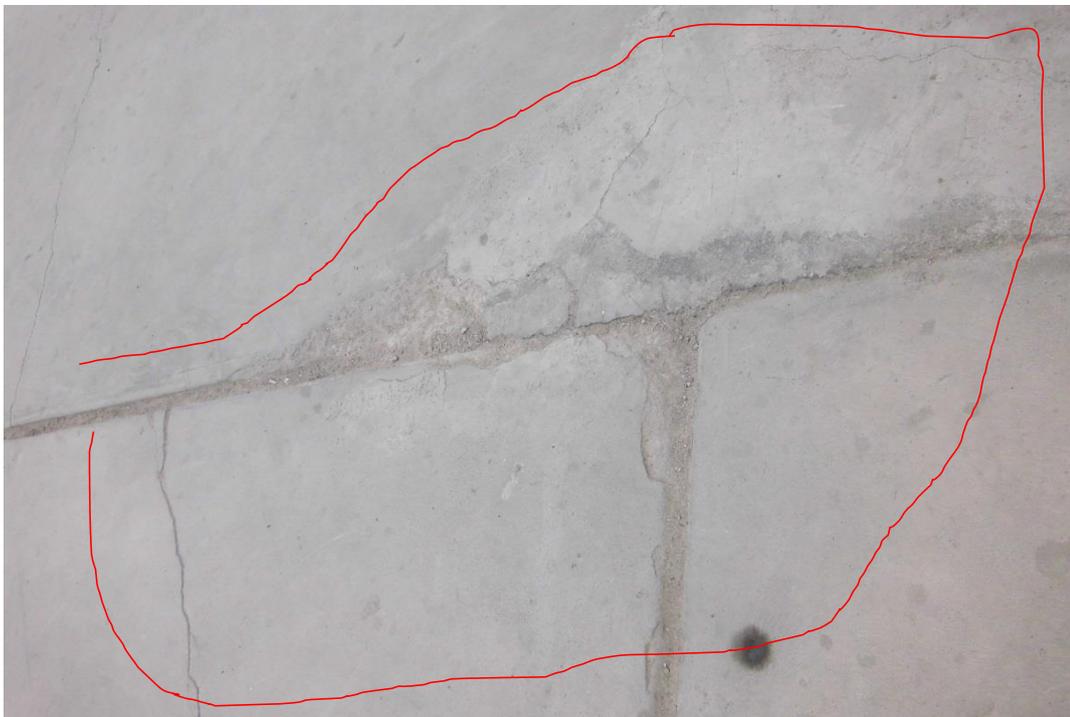
FOTO N° 12: En esta fotografía muestra la presencia de descascamiento de Esquina y descascamiento de junta con nivel de severidad medio y la falta de sello de junta en la losa de concreto.

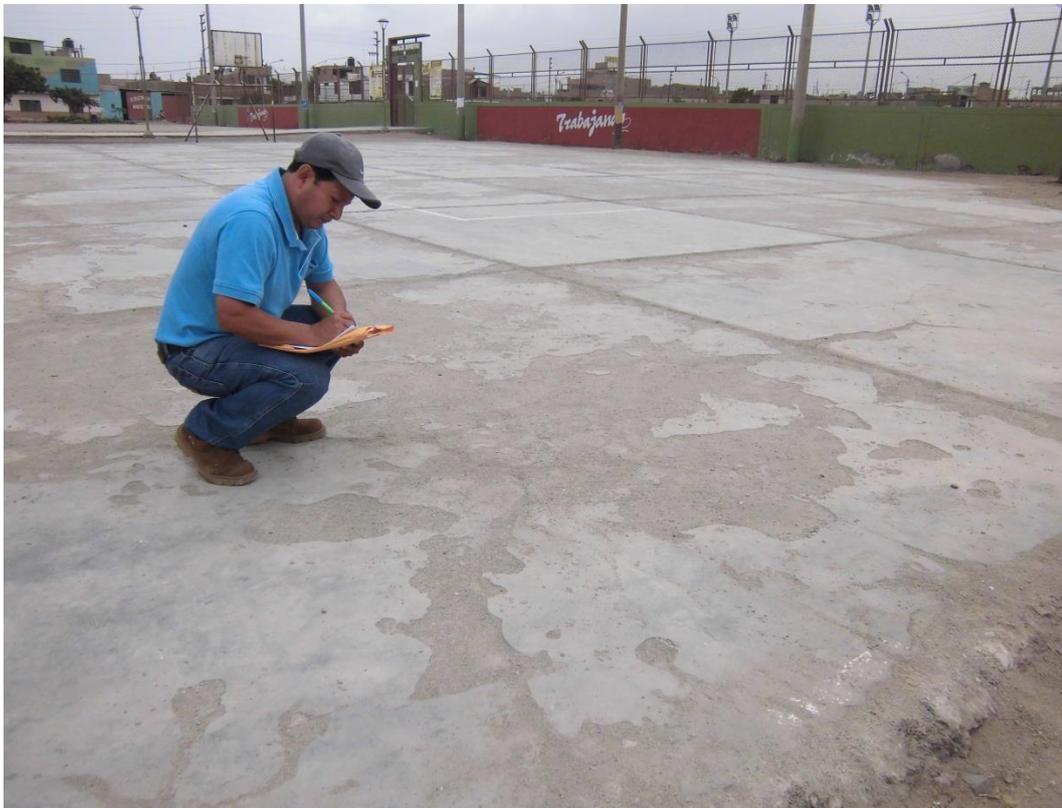
FOTO N° 14: En esta fotografía muestra la presencia de desconchamiento con nivel de severidad alto.

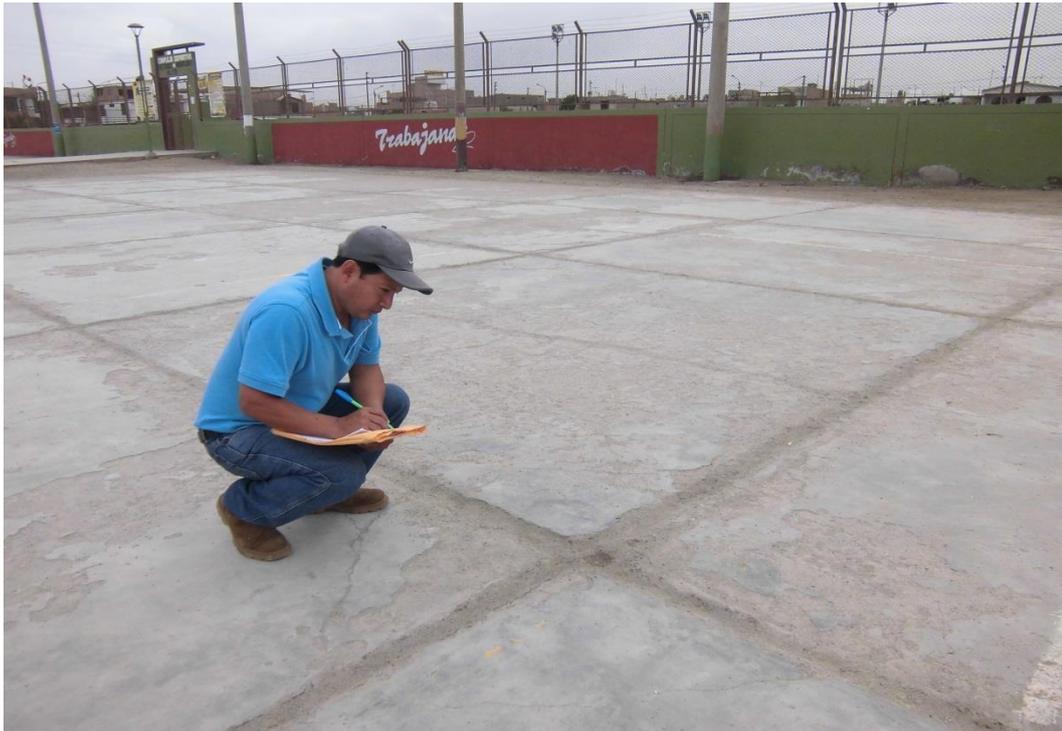
FOTO N° 15: En esta imagen muestra la presencia de desconchamiento, descascaramiento de esquina y descascaramiento de junta con niveles de severidad

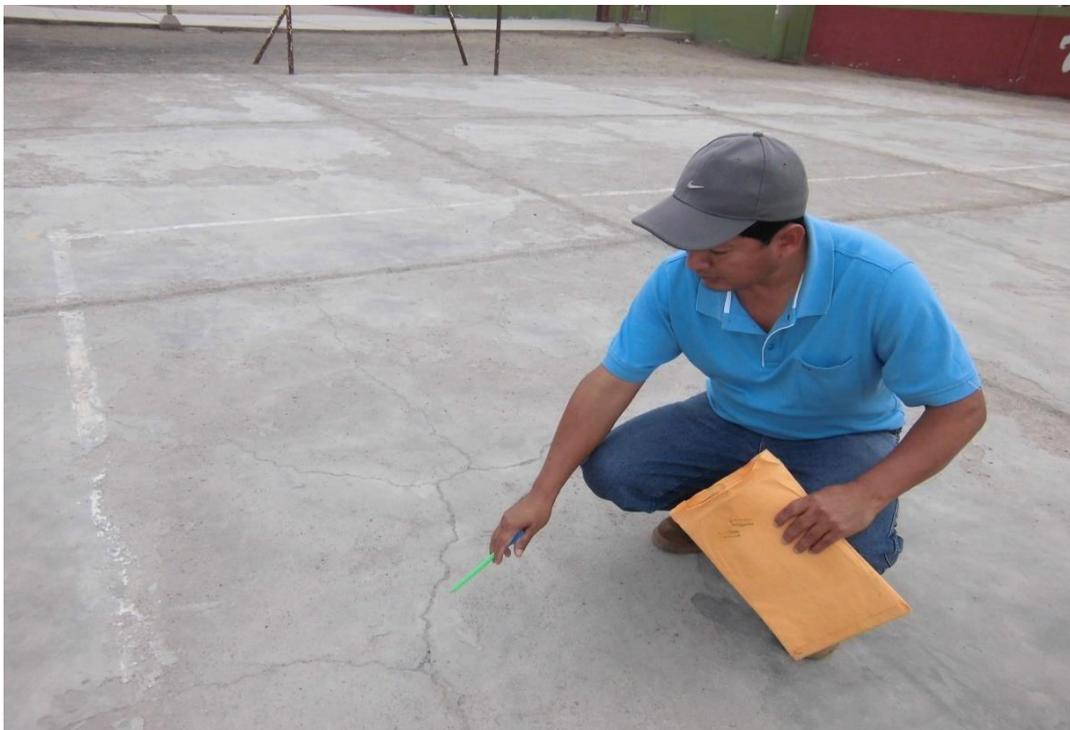
FOTO N° 16: En esta fotografía muestra la presencia de losa dividida con nivel de severidad alto.

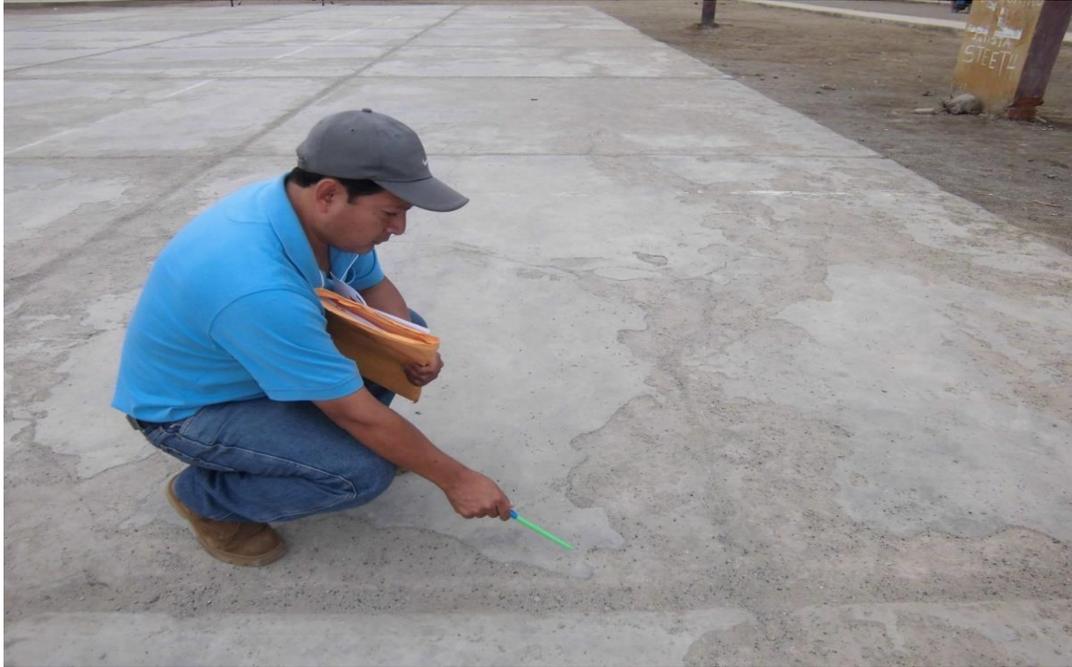
FOTO N° 17: En esta imagen muestra presencia de desconchamiento, descascaramiento de esquina y descascaramiento de junta con niveles de severidad alto.

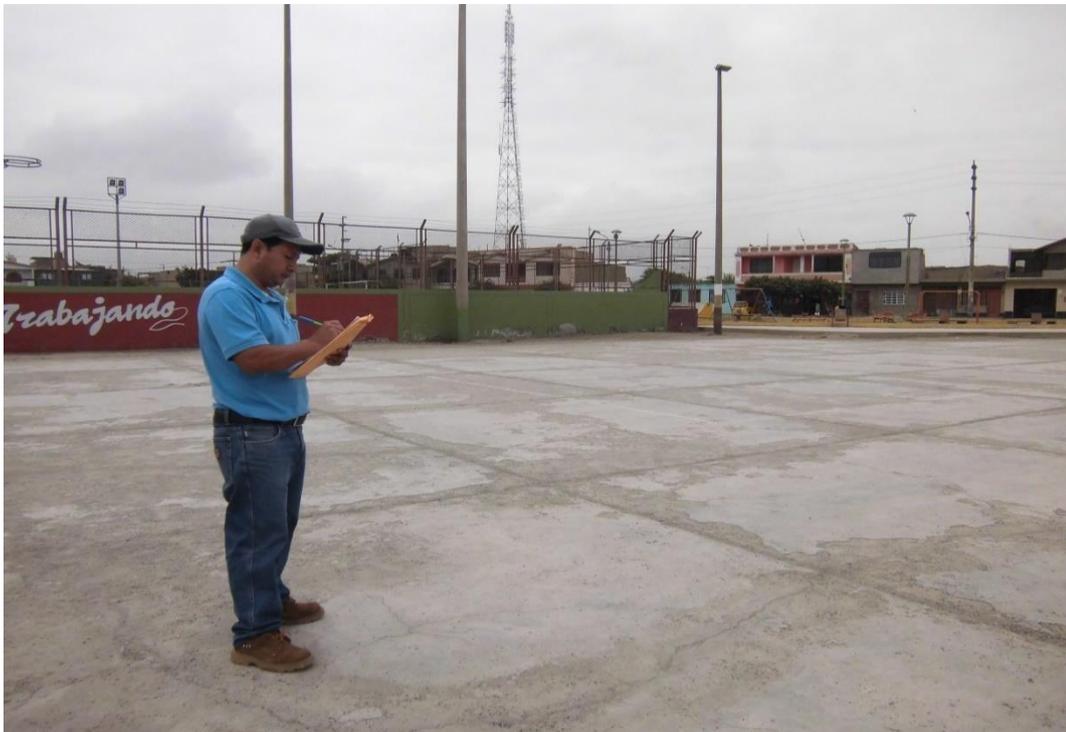
FOTO N° 18: En esta losa deportiva muestras las diferentes patologías de concreto como: losa dividida, desconchamiento, descascaramiento de esquina, descascaramiento de junta y la falta de sello de junta.
