**Patologías En Cerco Perimétrico De La Asociación De
Pequeños Productores Agropecuarios (APPAGROP), Distrito
San Miguel De El Faique, Huancabamba, Piura.**

TESIS PARA OBTENER EL TÍTULO PROFESIONAL EN:

La presente investigación tuvo como objetivo general evaluar las patologías que presenta el Cerco Perimétrico de la Asociación de Pequeños Productores Agropecuarios (APPAGROP), Distrito San Miguel de El Faique de la Provincia de Huancabamba, Piura. Para ello, se planteó una investigación de tipo aplicada, y de diseño no experimental, descriptivo y transversal. La población de estudio se conformó por la totalidad del cerco perimétrico y se trabajó una muestra no probabilística e intencional de 17 unidades de muestreo a quienes se les aplicó la técnica de la observación y como instrumento se empleó una ficha técnica de inspección, además de instrumentos de medición de campo. Los resultados obtenidos fueron 97.54% de lesiones físicas, 2.25% de lesiones químicas y 0.21% de lesiones mecánicas. La anomalía que mayor presencia tuvo fue suciedad en un 46.67% seguido del porcentaje de humedad que fue de 40.97%. Se evidenció humedad en los cimientos corridos, sobrecimientos y muros con porce

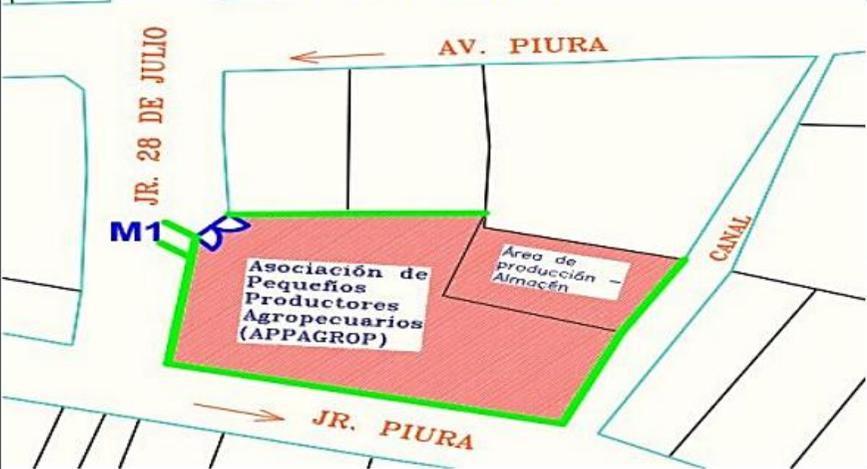
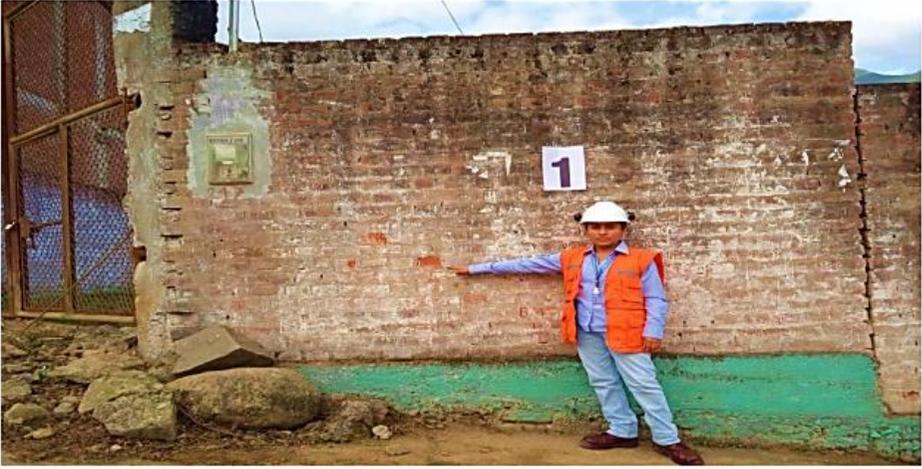
UNIVERSIDAD CÉSAR VALLEJO		MUESTRA N° 01		TÍTULO:		Patologías en Cerco Perimétrico de la Asociación de Pequeños Productores Agropecuarios (APPAGROP), Distrito San Miguel de El Faique, Huancabamba, Piura.												
				INSPECCIONADO:		Bach. Yesenia Araceli Camizan Bayona, Bach. Tulio Arcadio Huanca Gonzales					FECHA:		01/07/2021					
DISTRITO:			San Miguel de El Faique			PROVINCIA:			Huancabamba			DEPARTAMENTO:				Piura		
TIPOLOGÍA DE LA LESIÓN		N°		TIPOLOGÍA DE LA LESIÓN		N°		TIPOLOGÍA DE LA LESIÓN		N°		NIVEL DE SEVERIDAD						
FÍSICAS	Humedad	I		MECÁNICAS	Grietas	IV		QUÍMICAS	Oxidación	VI		Leve		0% al 20%				
	Suciedad	II			Fisuras	V			Efflorescencia	VII		Moderado		>20% al 55%				
	Erosión	III									Severo		>55% al 100%					
ANÁLISIS																		
ELEMENTOS ESTRUCTURALES		CIMIENTO CORRIDO			SOBRECIMIENTO			COLUMNA			MURO			RESUMEN DE ÁREAS

Área Total del Elemento con Patología (m ²)	0.23			0.00			0.26			4.75			5.24					
Área Total del Elemento (m ²)	1.08			0.00			1.23			7.08			Área total Muestra N° 01 (m ²)		9.40			
Nivel de severidad por Elemento	21.57%			0.00%			20.96%			67.05%			Nivel de severidad en Muestra N° 01		Moderado	55.77%		
			Moderado				Leve	leve		severo								
UBICACIÓN DE LA UNIDAD DE MUESTRA								IMAGEN DEL TRAMO

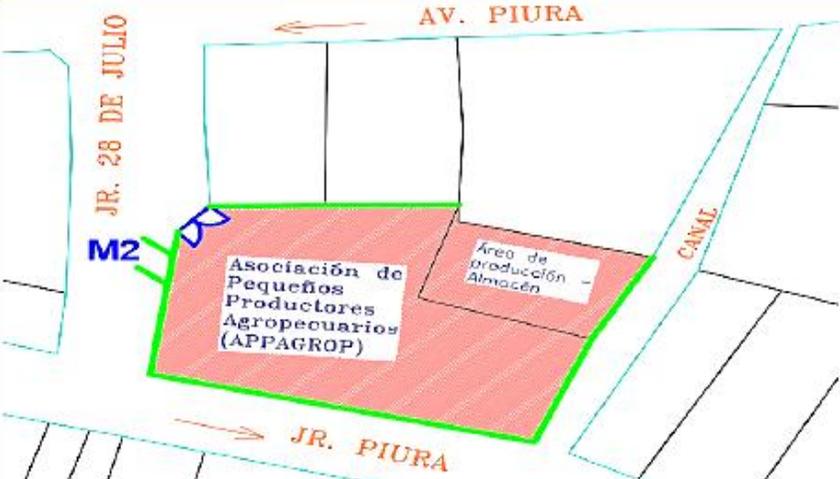
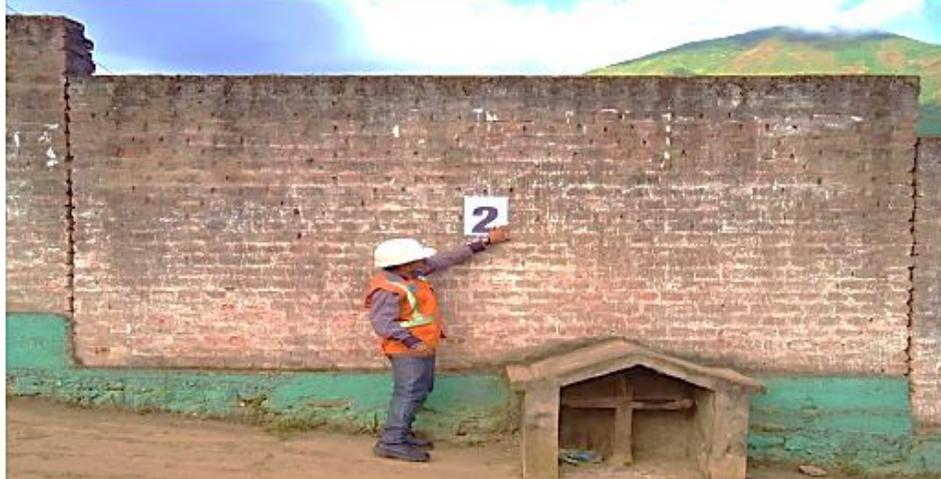
UNIVERSIDAD CÉSAR VALLEJO		MUESTRA N° 02		TÍTULO: Patologías en Cerco Perimétrico de la Asociación de Pequeños Productores Agropecuarios (APPAGROP), Distrito San Miguel de El Faique, Huancabamba, Piura.							FECHA: 01/07/2021										
				INSPECCIONADO: Bach. Yessenia Araceli Camizán Bayona, Bach. Tulio Aroldo Huanoac Gonzales																	
DISTRITO: San Miguel de El Faique		PROVINCIA: Huancabamba			DEPARTAMENTO: Piura																
TIPOLOGÍA DE LA LESIÓN		N°	TIPOLOGÍA DE LA LESIÓN		N°	TIPOLOGÍA DE LA LESIÓN		N°	NIVEL DE SEVERIDAD												
FÍSICAS		Humedad	I	MECÁNICAS		Grietas	IV	QUÍMICAS		Oxidación	V	Leve		0% al 20%							
		Suciedad	II			Fisuras	V			Eflorescencia	VIII	Moderado		>20% al 66%							
		Erosión	III									Severo		>66% al 100%							
ANÁLISIS																					
ELEMENTOS ESTRUCTURALES		CIMENTO CORRIDO			SOBRECIMIENTO			COLUMNA			MURO			RESUMEN DE ÁREAS

Eflorescencia	0.00	0.00%	L	0.00	0.00%	L	0.00	0.00%	L	0.30	0.03%	L	0.30	0.03%							
Área Total del Elemento con Patología (m2)	0.27			0.00			0.00			6.28			6.55								
Área Total del Elemento (m2)	2.43			0.00			0.00			8.84			Área total Muestra N° 02 (m2)			11.25					
Nivel de Severidad por Elemento	11.12%			0.00%			0.00%			71.12%			Nivel de severidad en Muestra N° 02			severo			58.19%		
		Leve			Leve			leve			severo										
UBICACIÓN DE LA UNIDAD DE MUESTRA								IMAGEN DEL TRAMO

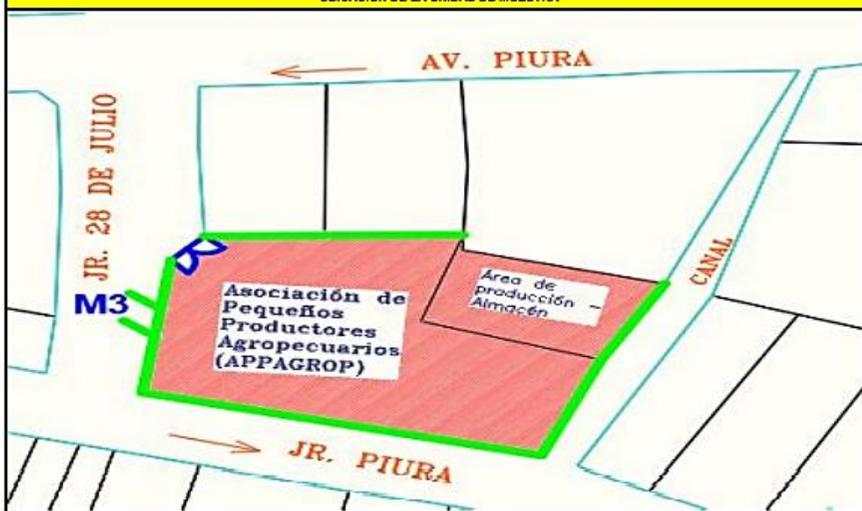
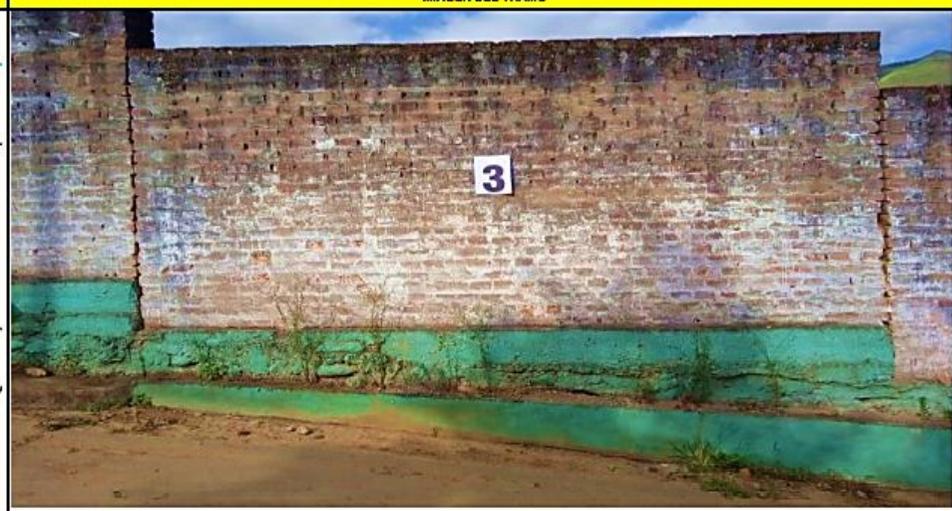
Área Total del Elemento con Patología (m2)	0.43			0.00			0.00			5.22			5.65				
Área Total del Elemento (m2)	2.95			0.00			0.00			8.84			Área total Muestra N° 03 (m2)		11.80		
Patología predominante por Elemento (%)	14.52%			0.00%			0.00%			59.06%			Nivel de severidad en Muestra N° 03		Moderado	47.91%	
Nivel de Severidad por Elemento	Leve			Leve			Leve			Severo							
UBICACIÓN DE LA UNIDAD DE MUESTRA									IMAGEN DEL TRAMO

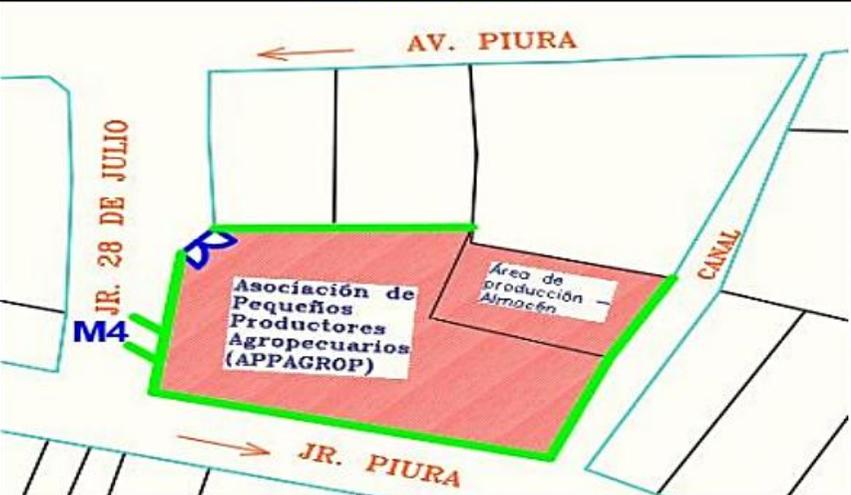
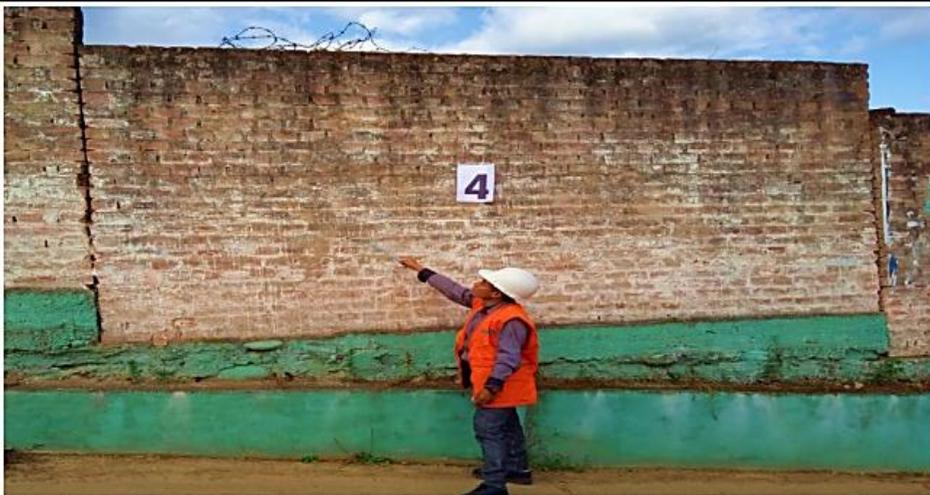
Oxidación		0.00	0.00%	L	0.00	0.00%	L	0.00	0.00%	L	0.00	0.00%	L	0.00	0.00%									
Eflorescencia		0.00	0.00%	L	0.00	0.00%	L	0.00	0.00%	L	0.00	0.00%	L	0.00	0.00%									
Área Total del Elemento con Patología (m2)		0.23			0.00			0.00			6.14			6.37										
Área Total del Elemento (m2)		4.11			0.00			0.00			8.65			Área total Muestra N° 04 (m2)					12.76					
Patología predominante por Elemento (%)		5.67%			0.00%			0.00%			70.92%			Nivel de severidad en Muestra N° 04					Moderado		49.91%			
Nivel de Severidad por Elemento		Leve			Leve			Leve			Severo													
UBICACIÓN DE LA UNIDAD DE MUESTRA

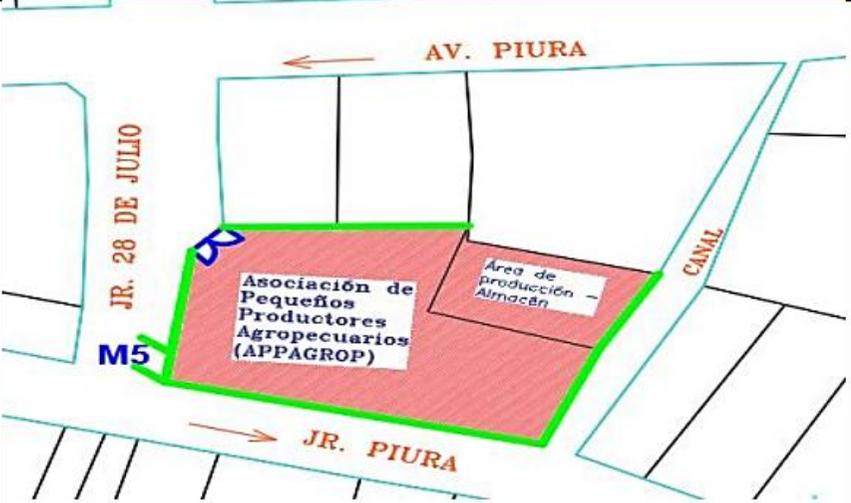
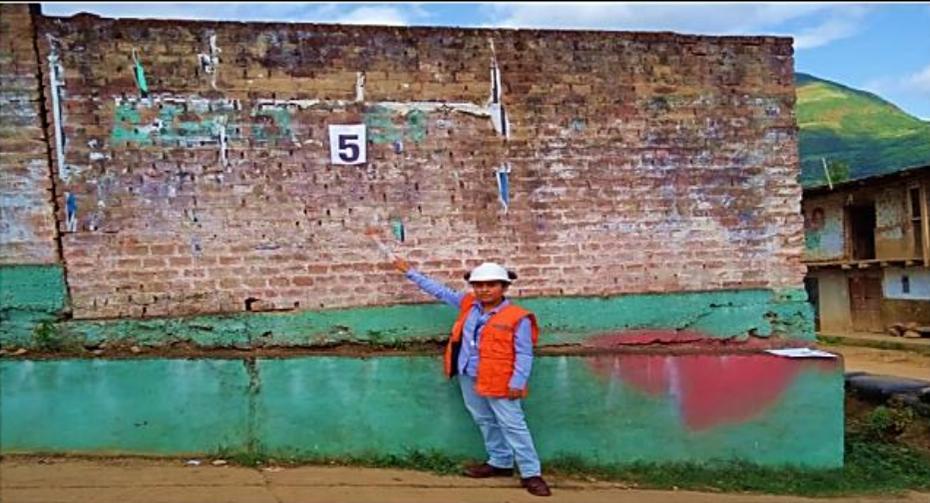
Eflorescencia	0.00	0.00%	L	0.00	0.00%	L	0.00	0.00%	L	0.00	0.00%	L	0.00	0.00%												
Área Total del Elemento con Patología (m2)	0.26			0.00			0.00			6.53			6.79													
Área Total del Elemento (m2)	5.24			0.00			0.00			9.09			Área total Muestra N°05 (m2)													
Patología predominante por Elemento (%)	4.97%			0.00%			0.00%			71.77%			Nivel de severidad en Muestra N°05													
Nivel de Severidad por Elemento	Leve			Leve			leve			Severo			Moderado													
UBICACIÓN DE LA UNIDAD DE MUESTRA									IMAGEN DEL TRAMO

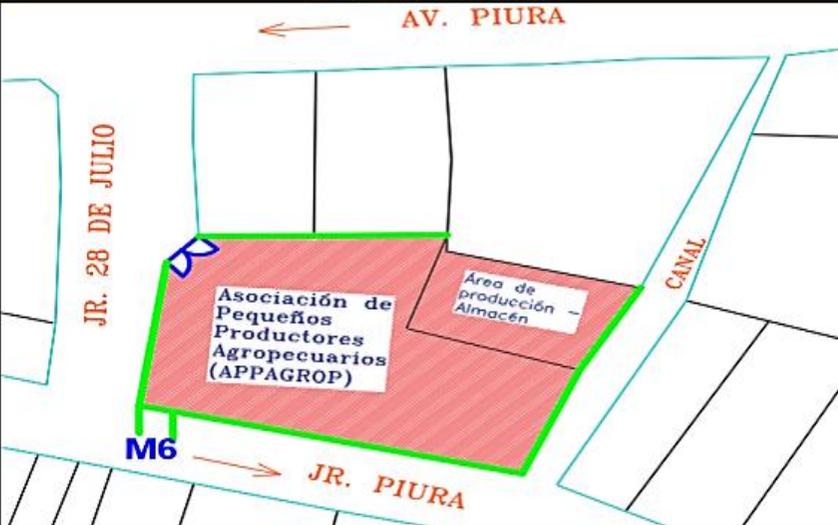
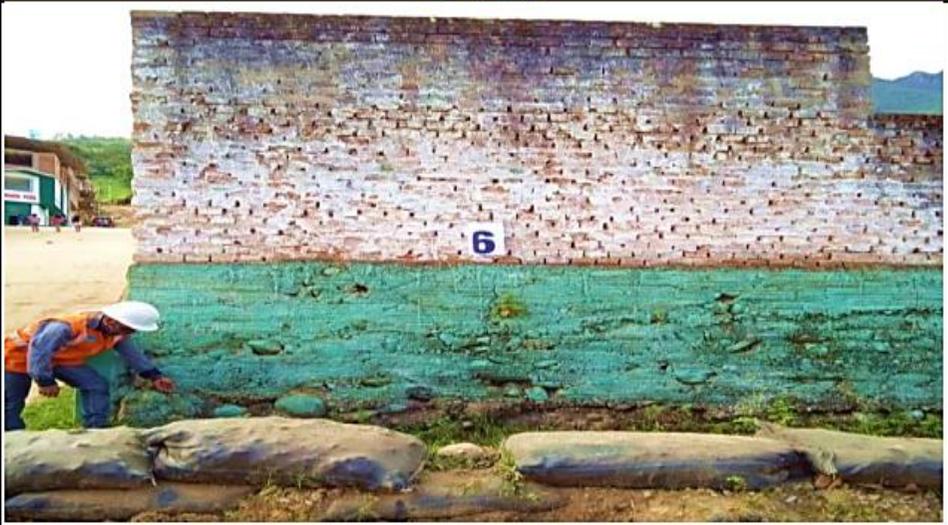
Área Total del Elemento con Patología (m2)	0.81			0.00			0.00			5.24			6.05					
Área Total del Elemento (m2)	5.01			0.00			0.00			7.82			Área total Muestra N°06 (m2)		12.63			
Patología predominante por Elemento (%)	16.12%			0.00%			0.00%			67.06%			Nivel de severidad en Muestra N°06		Moderado	47.17%		
Nivel de Severidad por Elemento	Leve			Leve			leve			Severo								
UBICACIÓN DE LA UNIDAD DE MUESTRA									IMAGEN DEL TRAMO

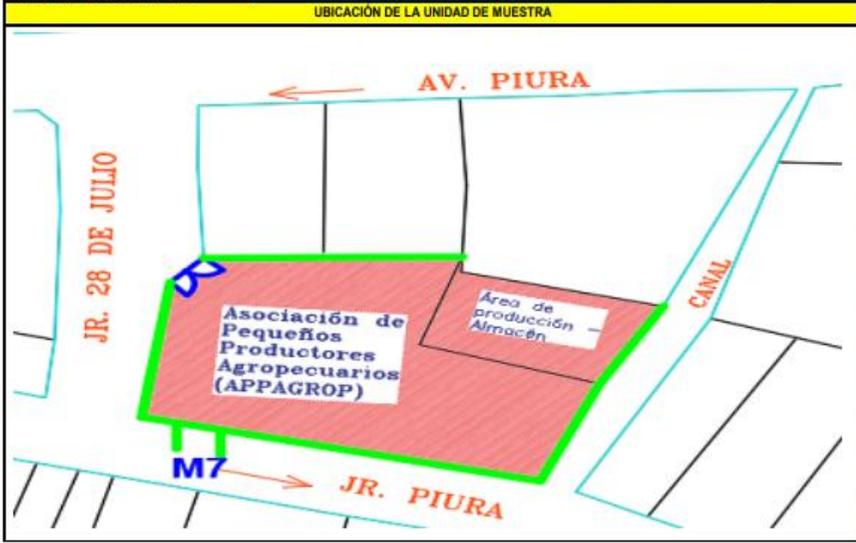
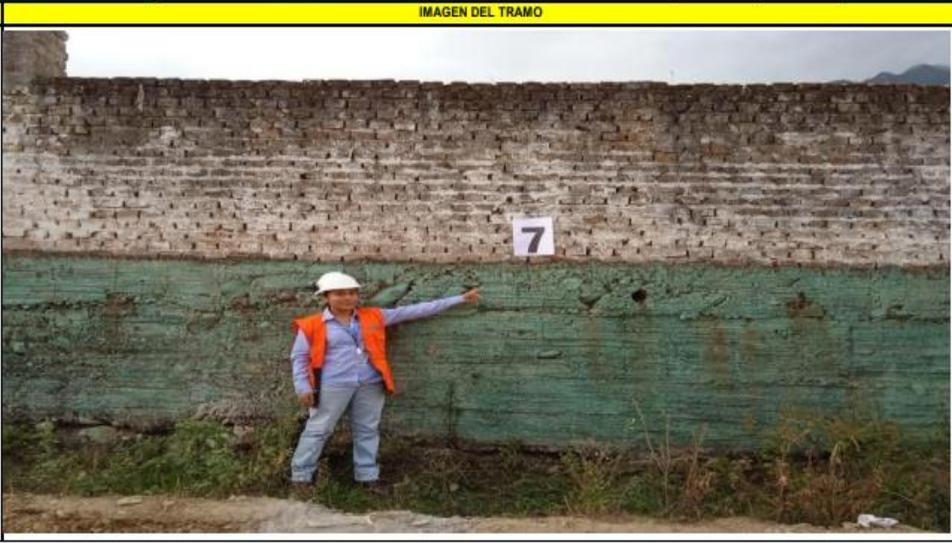
Oxidación	0.00	0.00%	L	0.00	0.00%															
Efflorescencia	0.00	0.00%	L	0.00	0.00%															
Área Total del Elemento con Patología (m2)	1.13			0.00			0.00			3.07			4.20							
Área Total del Elemento (m2)	7.14			0.00			0.00			6.19			Área total Muestra N°07 (m2)					13.33		
Patología predominante por Elemento (%)	15.86%			0.00%			0.00%			49.50%			Nivel de severidad en Muestra N°07		Moderado	31.49%				
Nivel de Severidad por Elemento	Leve			Leve			Leve			Moderado

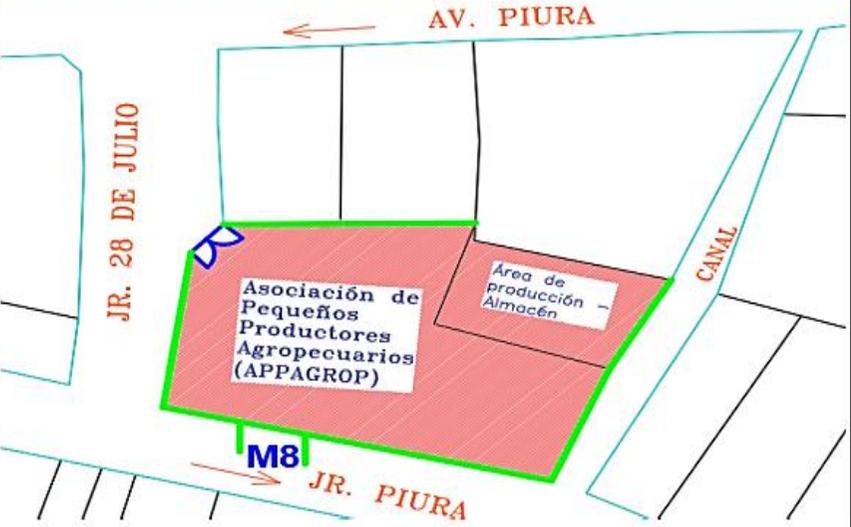
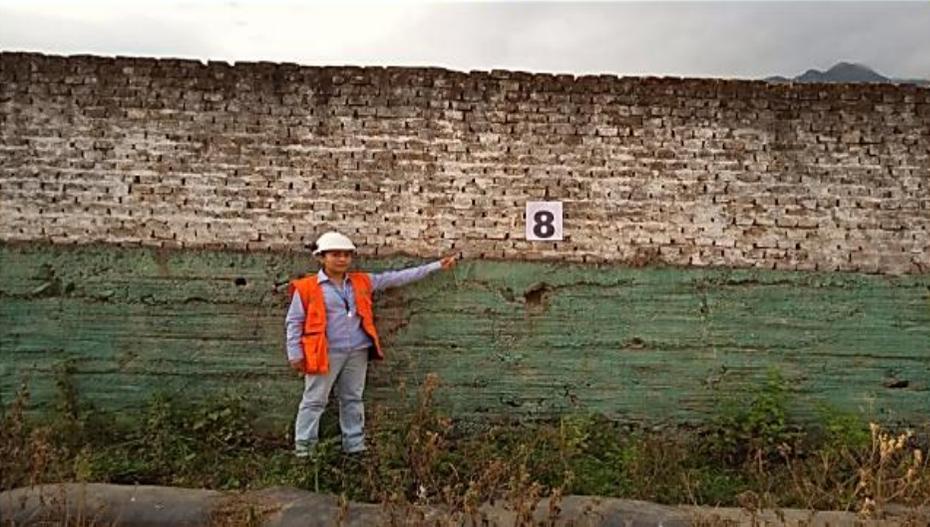
UNIVERSIDAD CÉSAR VALLEJO		MUESTRA N° 08		TÍTULO: Patologías en Cerco Perimétrico de la Asociación de Pequeños Productores Agropecuarios (APPAGROP), Distrito San Miguel de El Faique, Huancabamba, Piura.		INSPECCIONADO: Bach. Yesenia Araceli Camizán Bayona, Bach. Tulio Arcadio Huanca Gonzales				FECHA: 01/07/2021							
				DATOS GENERALES - UBICACIÓN													
DISTRITO: San Miguel de El Faique				PROVINCIA: Huancabamba				DEPARTAMENTO: Piura									
TIPOLOGÍA DE LA LESIÓN		N°	TIPOLOGÍA DE LA LESIÓN		N°	TIPOLOGÍA DE LA LESIÓN		N°	NIVEL DE SEVERIDAD								
FÍSICAS		Humedad	MECÁNICAS		Grietas	QUÍMICAS		Oxidación	Leve		0% al 20%						
		Suciedad			Fisuras			Elflorescencia	Moderado		>20% al 55%						
		Erosión							Severo		>55% al 100%						
ANÁLISIS																	
ELEMENTOS ESTRUCTURALES		CIMENTO CORRIDO			SOBRECIMIENTO			COLUMNA			MURO			RESUMEN DE ÁREAS

Área Total del Elemento con Patología (m2)	1.38			0.00			0.00			8.22			9.60				
Área Total del Elemento (m2)	8.73			0.00			0.00			8.61			Área total Muestra N°08 (m2)		17.34		
Patología predominante por Elemento (%)	15.75%			0.00%			0.00%			95.49%			Nivel de severidad en Muestra N°08		Severo	55.35%	
Nivel de Severidad por Elemento	Leve			Leve			leve			Severo							
UBICACIÓN DE LA UNIDAD DE MUESTRA								IMAGEN DEL TRAMO

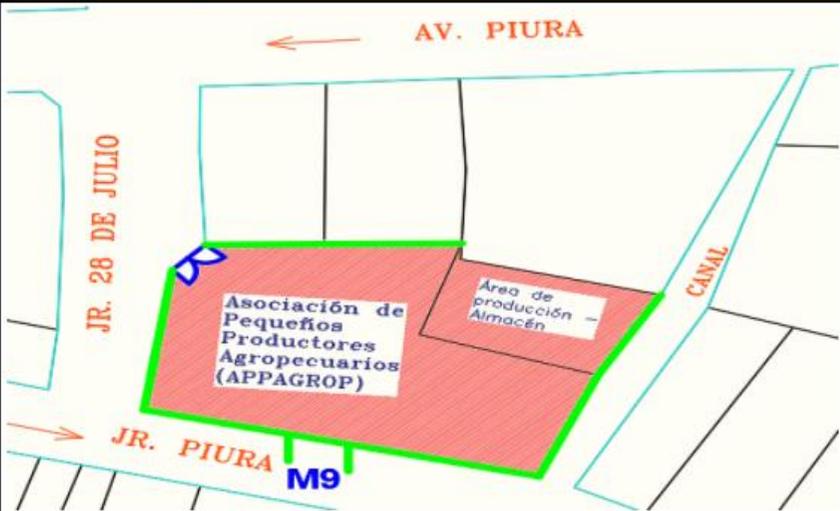
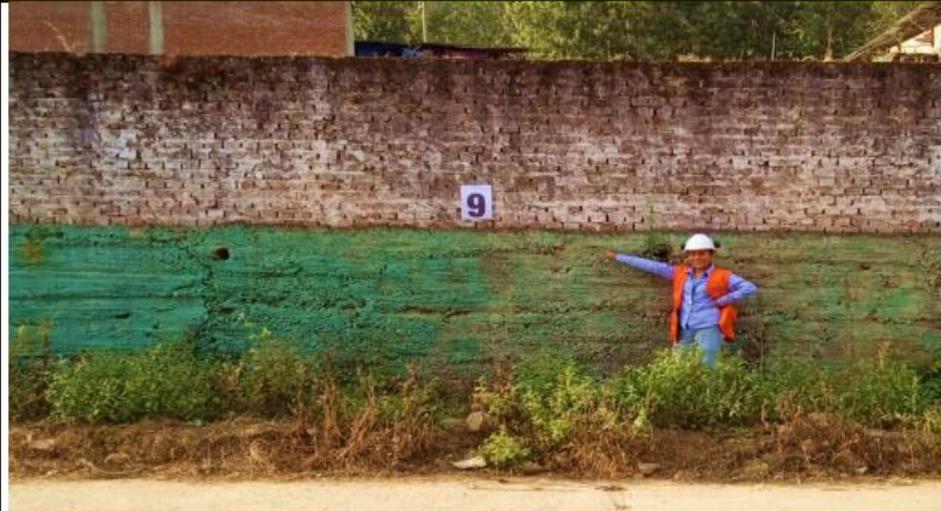
Eflorescencia	0.00	0.00%	L	0.00	0.00%	L	0.00	0.00%	L	0.00	0.00%	L	0.00	0.00%						
Área Total del Elemento con Patología (m2)	0.43			0.00			0.00			7.43			7.86							
Área Total del Elemento (m2)	9.68			0.00			0.00			8.55			Área total Muestra N°09 (m2)					18.24		
Patología predominante por Elemento (%)	4.48%			0.00%			0.00%			86.88%			Nivel de severidad en Muestra N°09					Moderado	43.13%	
Nivel de Severidad por Elemento	Leve			Leve			leve			severo										
UBICACIÓN DE LA UNIDAD DE MUESTRA								IMAGEN DEL TRAMO

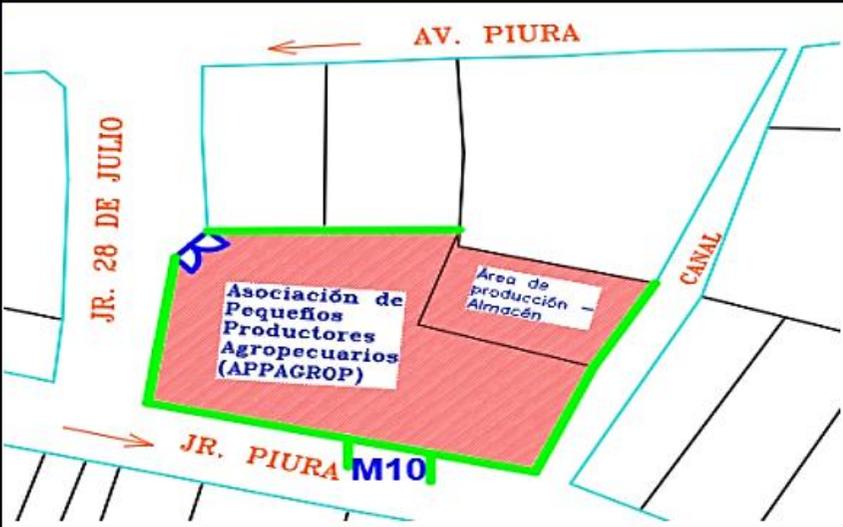
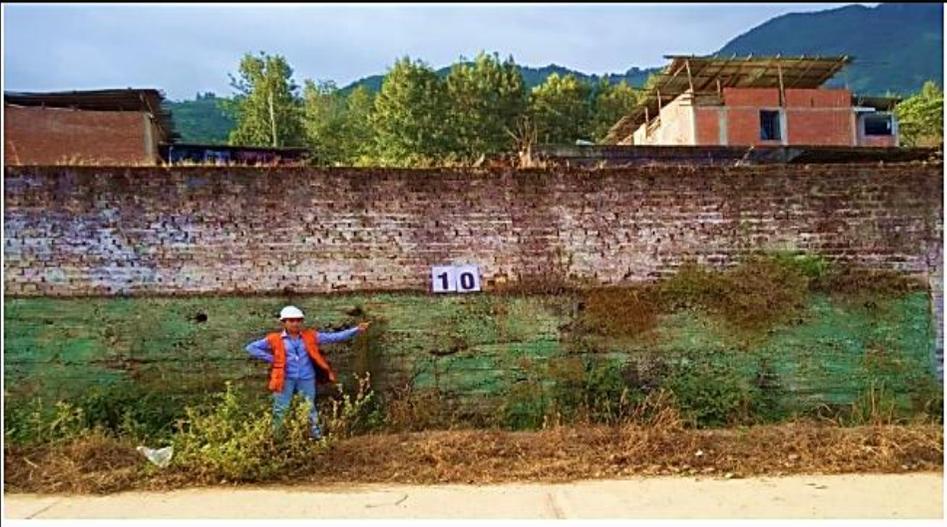
Oxidación	0.00	0.00%	L	0.00	0.00%	L	0.00	0.00%	L	0.00	0.00%	L	0.00	0.00%					
Eflorescencia	0.00	0.00%	L	0.00	0.00%	L	0.00	0.00%	L	0.00	0.00%	L	0.00	0.00%					
Área Total del Elemento con Patología (m2)	7.18			0.00			0.00			8.00			15.18						
Área Total del Elemento (m2)	14.11			0.00			0.00			11.95			Área total Muestra N°10 (m2)		26.06				
Patología predominante por Elemento (%)	50.85%			0.00%			0.00%			66.94%			Nivel de severidad en Muestra N°10		Severo				
Nivel de Severidad por Elemento	Moderado			Leve			leve			Severo									
UBICACIÓN DE LA UNIDAD DE MUESTRA									IMAGEN DEL TRAMO

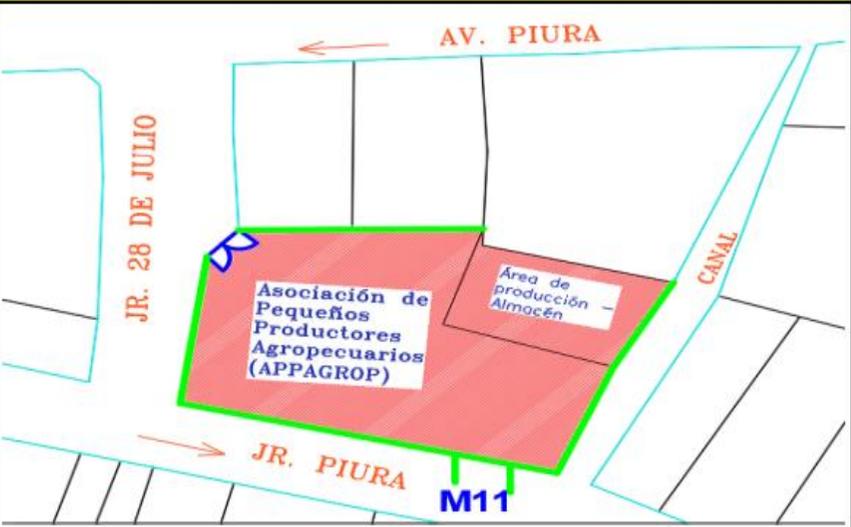
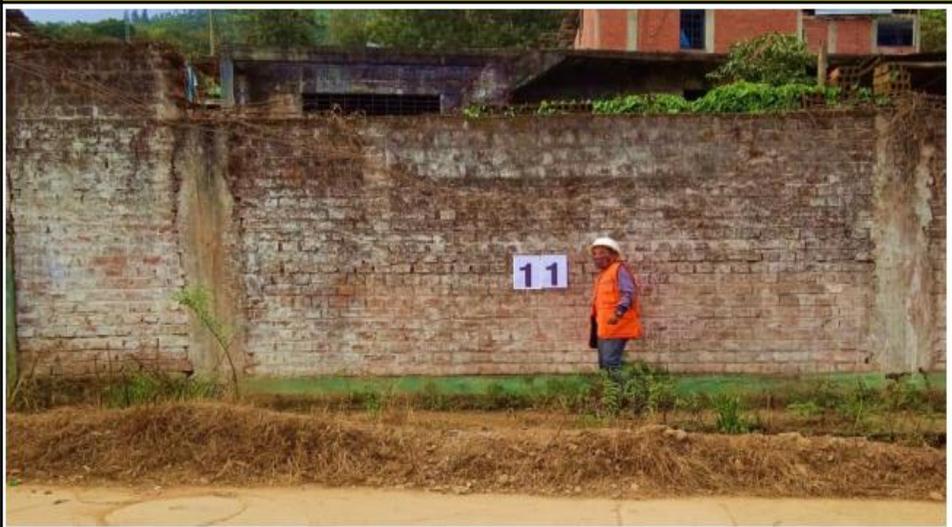
Área Total del Elemento con Patología (m2)	0.00			0.65			0.22			6.73			7.60					
Área Total del Elemento (m2)	0.00			1.40			1.04			11.60			Área total Muestra N°11 (m2)		14.04			
Patología predominante por Elemento (%)	0.00%			46.43%			21.23%			57.99%			Nivel de severidad en Muestra N°11		Moderado	54.10%		
Nivel de Severidad por Elemento	Leve			Moderado			Moderado			Severo								
UBICACIÓN DE LA UNIDAD DE MUESTRA								IMAGEN DEL TRAMO

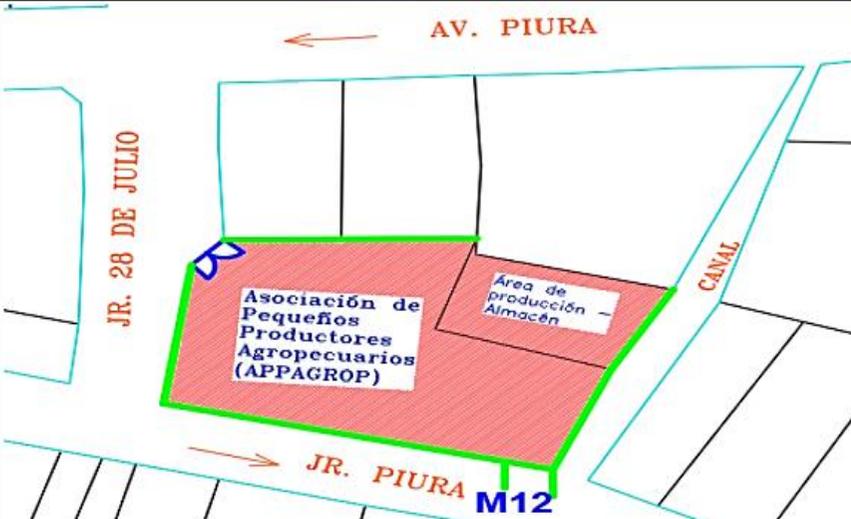
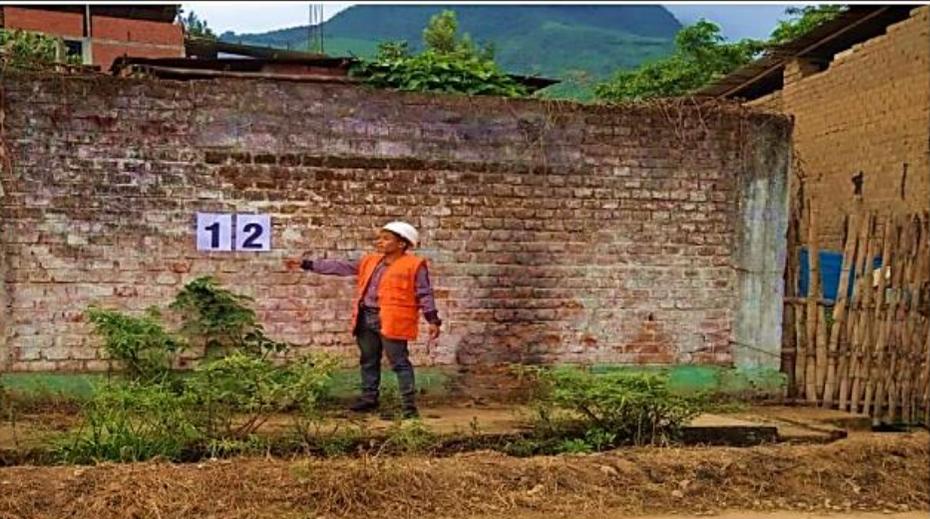
Área Total del Elemento con Patología (m2)	0.00			0.32			0.27		4.66			5.25					
Área Total del Elemento (m2)	0.00			0.73			1.10		12.39			Área total Muestra N°12 (m2)					
Patología predominante por Elemento (%)	0.00%			43.33%			24.28%		37.62%			Nivel de severidad en Muestra N°12					
Nivel de Severidad por Elemento	Leve			Moderado			Moderado		Moderado			Moderado 36.88%					
UBICACIÓN DE LA UNIDAD DE MUESTRA										IMAGEN DEL TRAMO

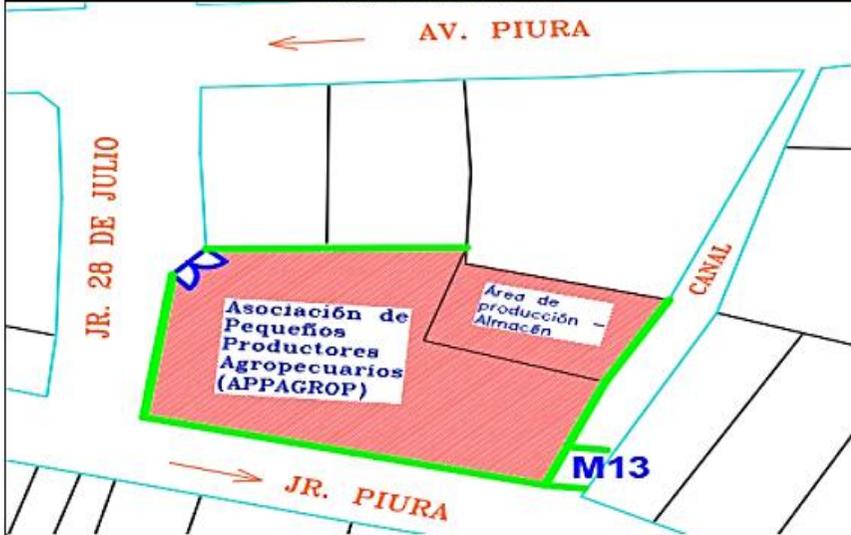
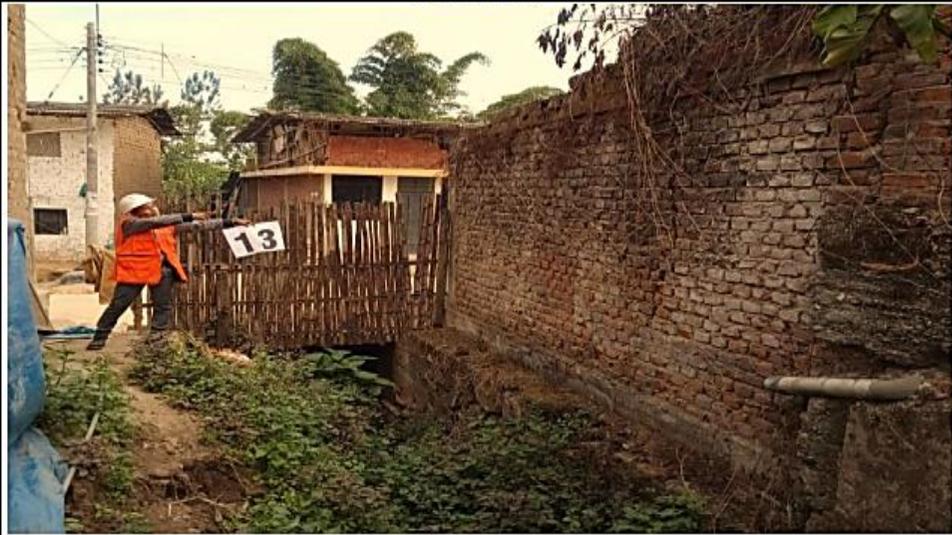
Oxidación	0.00	0.00%	L	0.00	0.00%	L	0.00	0.00%	L	0.00	0.00%	L	0.00	0.00%						
Eflorescencia	0.00	0.00%	L	0.00	0.00%	L	0.00	0.00%	L	0.00	0.00%	L	0.00	0.00%						
Área Total del Elemento con Patología (m2)	0.00			0.71			0.00			5.81			6.53							
Área Total del Elemento (m2)	0.00			1.68			0.00			13.44			Área total Muestra N°13 (m2)					15.12		
Patología predominante por Elemento (%)	0.00%			42.38%			0.00%			43.26%			Nivel de severidad en Muestra N°13					Moderado	43.16%	
Nivel de Severidad por Elemento	Leve			Moderado			leve			Moderado										
UBICACIÓN DE LA UNIDAD DE MUESTRA									IMAGEN DEL TRAMO

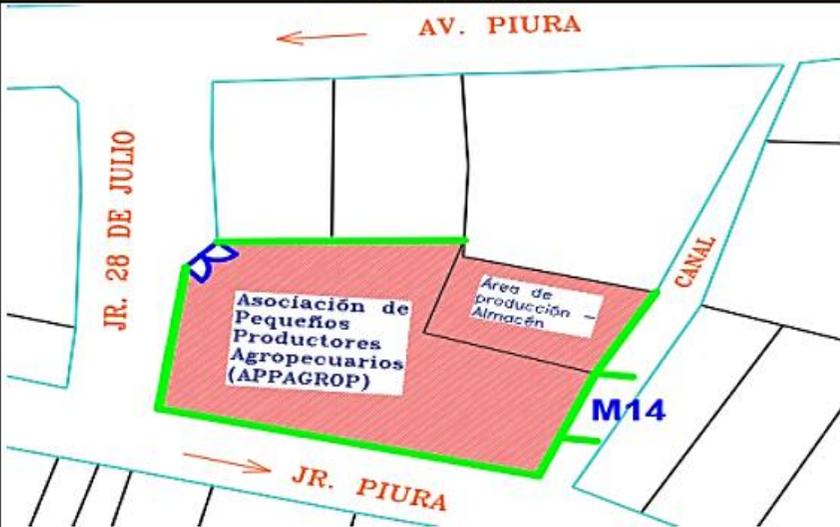
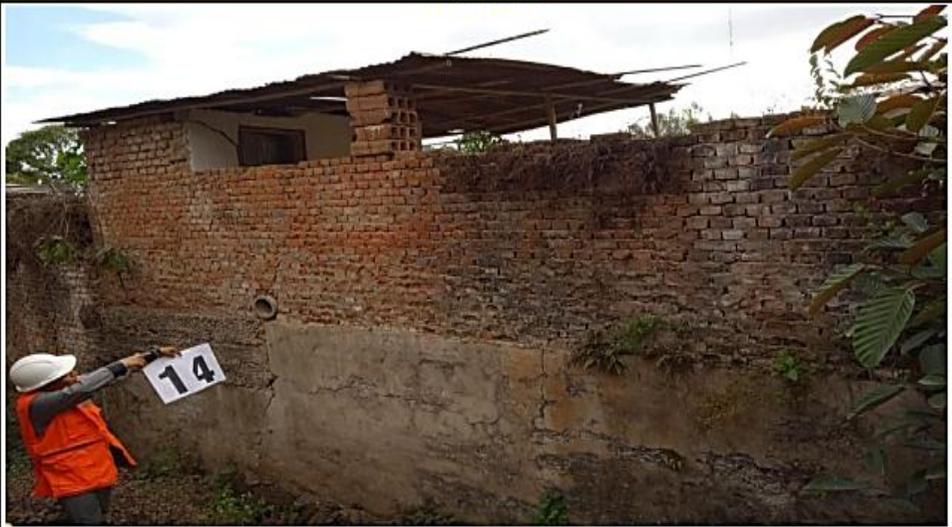
Fisuras		0.02	0.08%	M	0.00	0.00%	L	0.00	0.00%	L	0.00	0.00%	L	0.02	0.04%									
Oxidación		0.00	0.00%	L	0.00	0.00%	L	0.00	0.00%	L	0.00	0.00%	L	0.00	0.00%									
Eflorescencia		0.00	0.00%	L	0.00	0.00%	L	0.00	0.00%	L	0.96	5.00%	L	0.96	2.11%									
Área Total del Elemento con Patología (m2)		8.58			0.00			0.00			5.66			14.24										
Área Total del Elemento (m2)		26.26			0.00			0.00			19.19			Área total Muestra N°14 (m2)						45.45				
Patología predominante por Elemento (%)		32.67%			0.00%			0.00%			29.49%			Nivel de severidad en Muestra N°14						Moderado	31.33%			
Nivel de Severidad por Elemento		Moderado			Leve			leve			Moderado													
UBICACIÓN DE LA UNIDAD DE MUESTRA

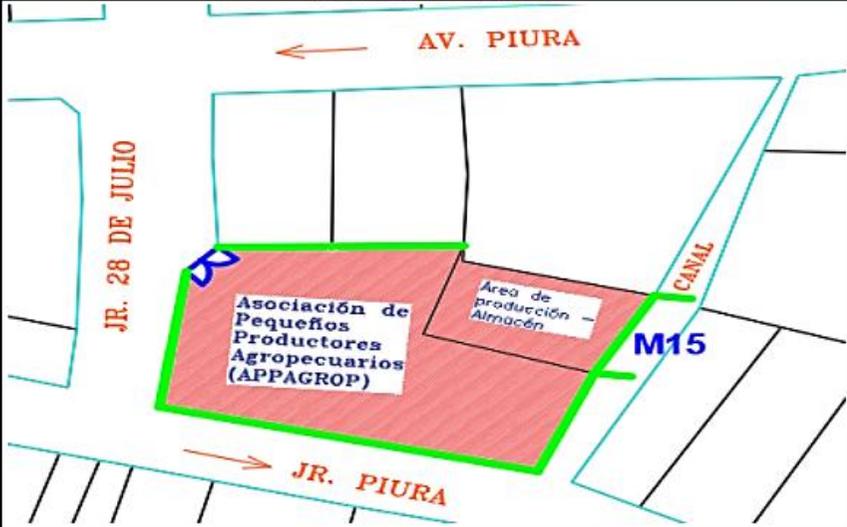
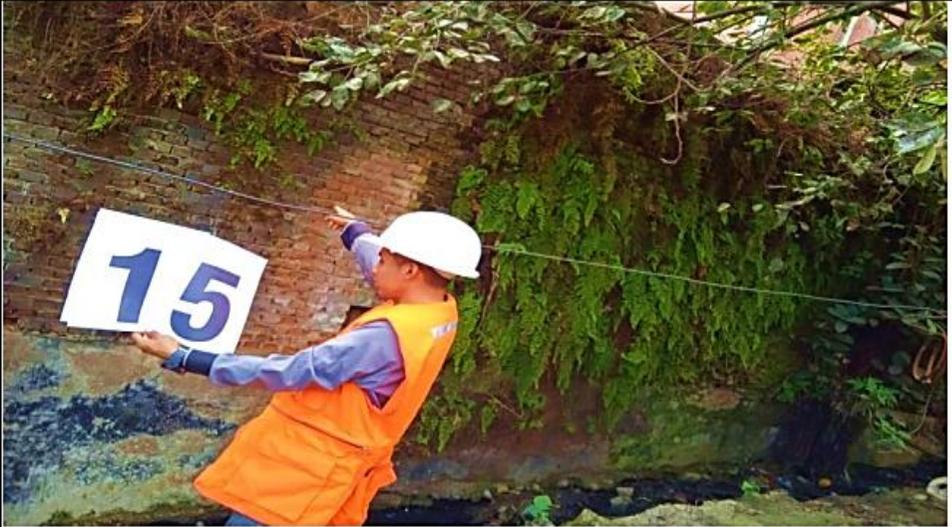
Área Total del Elemento con Patología (m2)	3.21			0.00			0.00			30.70			33.91					
Área Total del Elemento (m2)	12.00			0.00			0.00			55.00			Área total Muestra N°15 (m2)					
Patología predominante por Elemento (%)	26.74%			0.00%			0.00%			55.82%			Nivel de severidad en Muestra N°15					
Nivel de Severidad por Elemento	Moderado			Leve			leve			Severo			Moderado 50.61%					
UBICACIÓN DE LA UNIDAD DE MUESTRA								IMAGEN DEL TRAMO

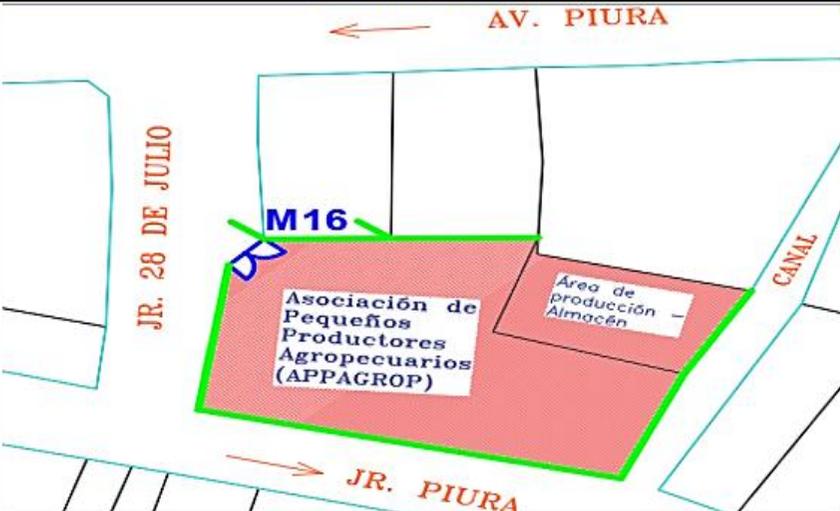
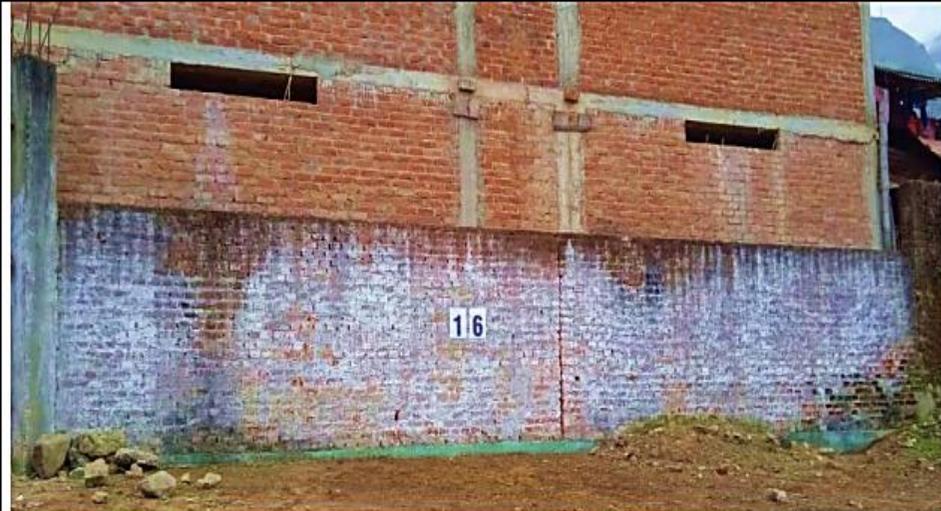
Área Total del Elemento con Patología (m2)	0.00			0.07			0.30			9.77			10.14				
Área Total del Elemento (m2)	0.00			1.23			1.23			23.79			Área total Muestra N°16 (m2)		26.26		
Patología predominante por Elemento (%)	0.00%			5.53%			24.35%			41.06%			Nivel de severidad en Muestra N°16		Moderado	38.61%	
Nivel de Severidad por Elemento	Leve			Leve			Moderado			Moderado							
UBICACIÓN DE LA UNIDAD DE MUESTRA									IMAGEN DEL TRAMO

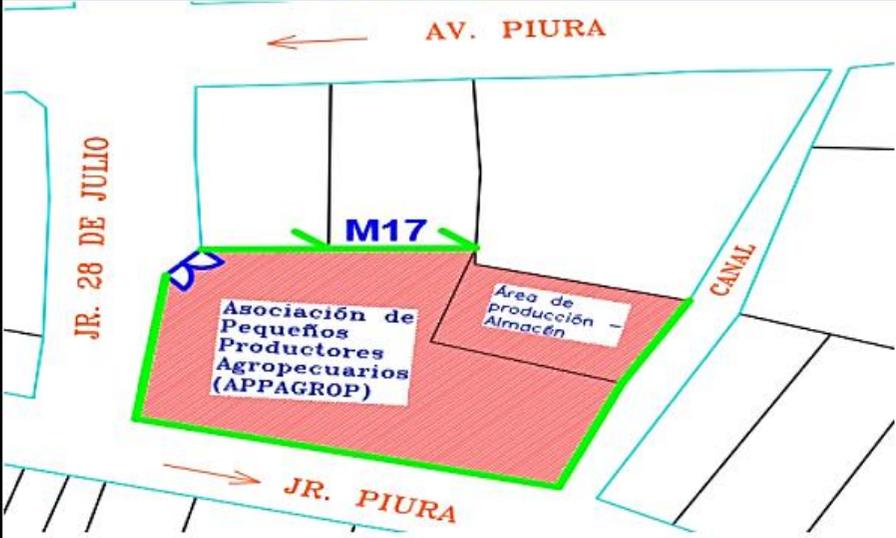
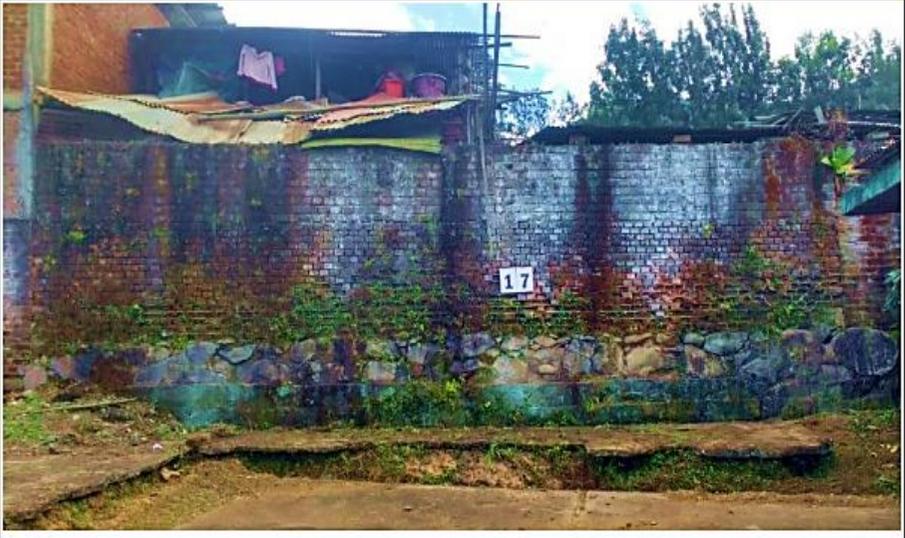
Eflorescencia	0.00	0.00%	L	0.00	0.00%	L	0.00	0.00%	L	1.00	4.17%	L	1.00	2.87%					
Área Total del Elemento con Patología (m2)	9.27			0.00			0.00			20.55			29.81						
Área Total del Elemento (m2)	10.91			0.00			0.00			23.97			Área total Muestra N°17 (m2)					34.88	
Patología predominante por Elemento (%)	84.92%			0.00%			0.00%			85.71%			Nivel de severidad en Muestra N°17					Severo	
Nivel de Severidad por Elemento	Severo			Leve			Leve			Severo									
UBICACIÓN DE LA UNIDAD DE MUESTRA									IMAGEN DEL TRAMO
