FACULTAD DE INGENIERÍA Y ARQUITECTURA
ESCUELA PROFESIONAL DE INGENIERÍA CIVIL

**Evaluación del pavimento rígido, aplicando el método del PCI y
propuesta de intervención en las calles del distrito de frías –
Ayabaca -2021**

TESIS PARA OBTENER EL TÍTULO PROFESIONAL DE:

Ingeniero Civil

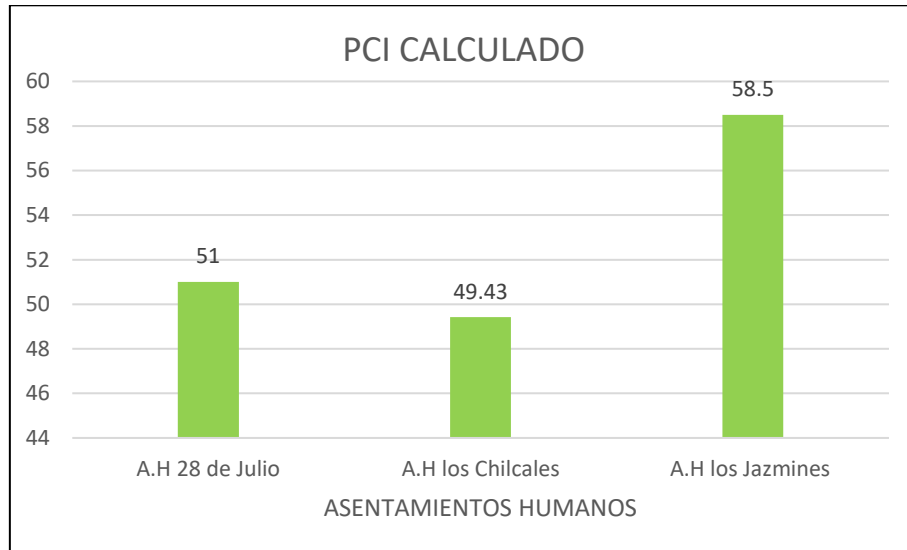
Figura N° 02: índice de condición del pavimento calculado

En la tabla N° 31 se detalla el calculo del pci de cada asentamiento humano, cada uno con su respectivo valor de rango y su debida clasificación.

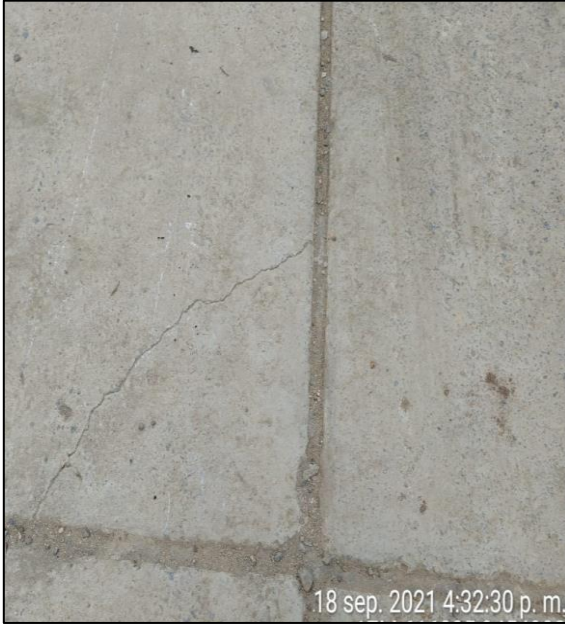
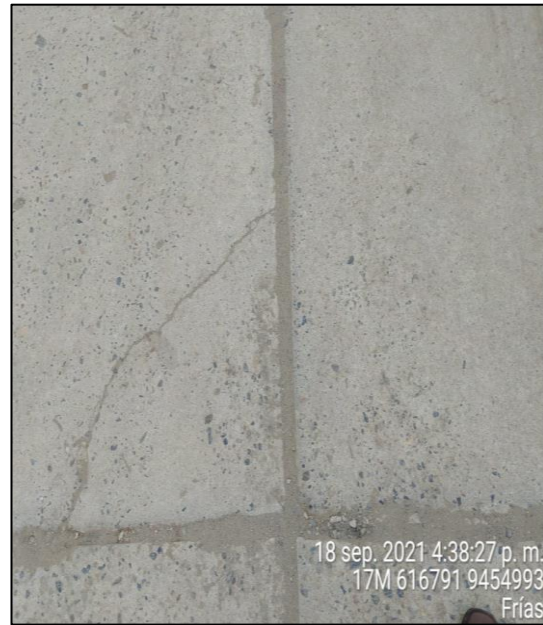
Fografía 01 y 02: fallas de grietas de esquina.

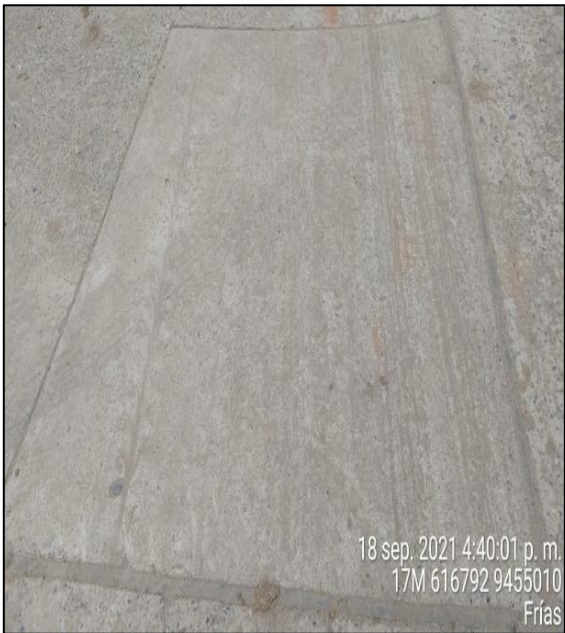
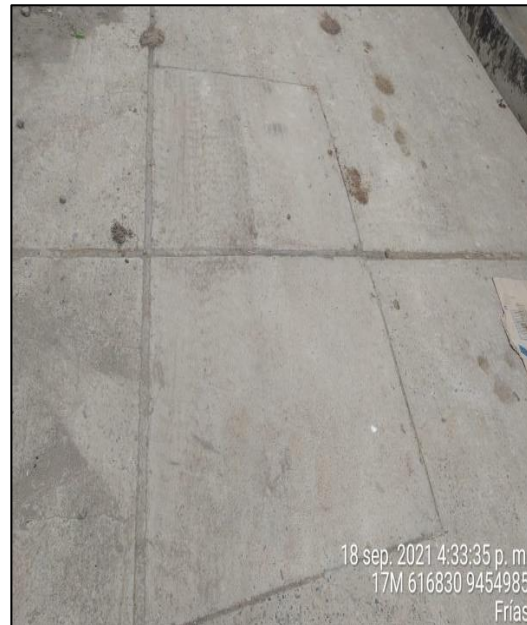
Fotografía 03 y 04: falla de parcheo.

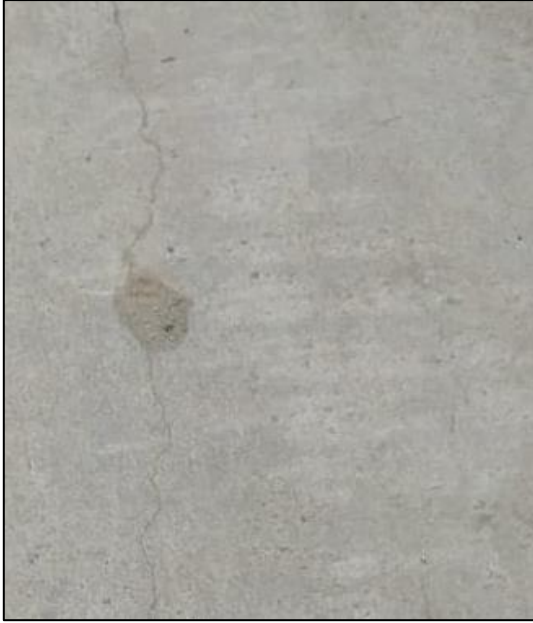
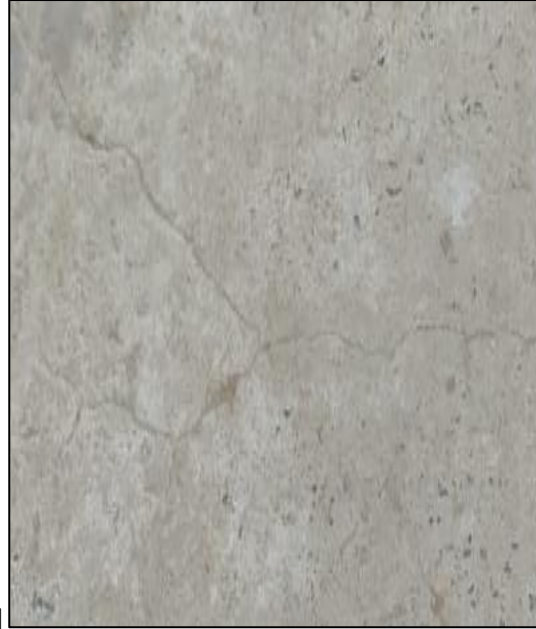
Fotografía: 05 y 06: falla de drietas lienales

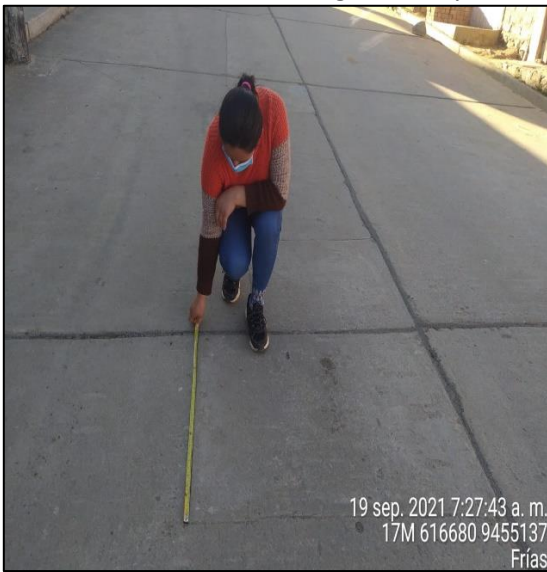
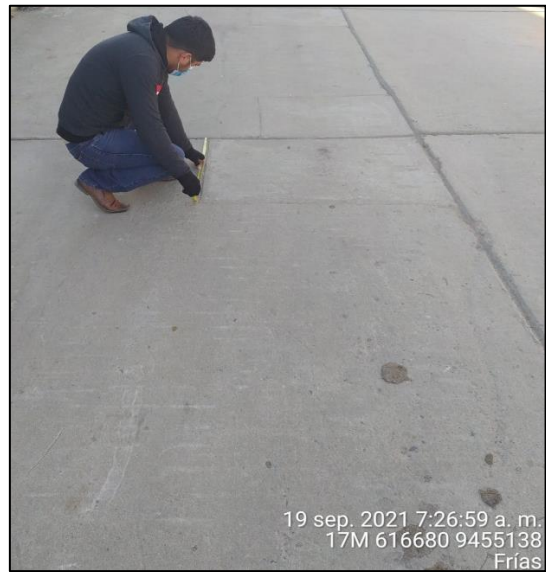
Fotografía: 07 y 08: medicion de las fallas
