UNIVERSIDAD CÉSAR VALLEJO

**“Evaluación del Deterioro del Pavimento Rígido en Jr. Maximiliano Moran
Provincia de Zarumilla, Departamento de Tumbes, 2021”**

TESIS PARA OBTENER EL TÍTULO PROFESIONAL DE:

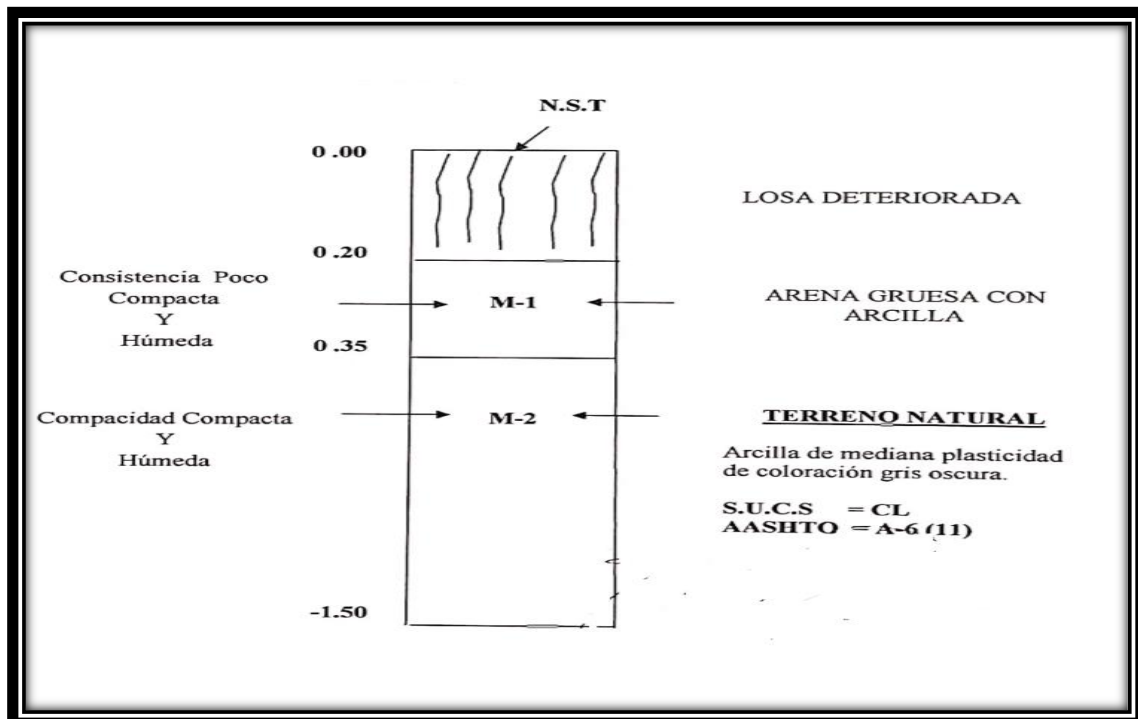
Figura 1: Resultados de la primera calicata

Al realizar la calicata a una profundidad de 1.50 m pudimos identificar el espesor de la losa y el espesor de la base, para así llevar las muestras de la base al laboratorio y poder identificar de qué tipo de material estuvo compuesto el pavimento.

Interpretación: al obtener los resultados del laboratorio y darnos cuenta que el pavimento este compuesto por materiales que no son aptos para la zona donde se realizó el diseño. Siendo esto de gran influencia para que el pavimento sufra de deterioro y tienda a fallar.

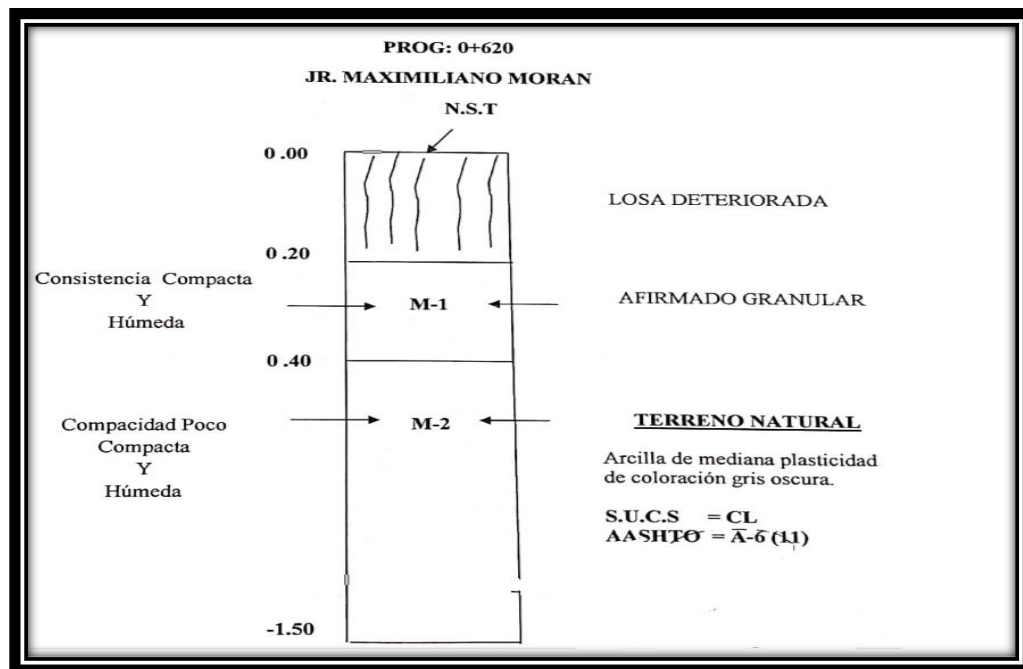
Figura 2: Resultados de la segunda calicata

Al realizar la calicata a una profundidad de 1.50 m pudimos identificar el espesor de la losa y el espesor de la base, para así llevar las muestras de la base al laboratorio y poder identificar de qué tipo de material estuvo compuesto el pavimento.

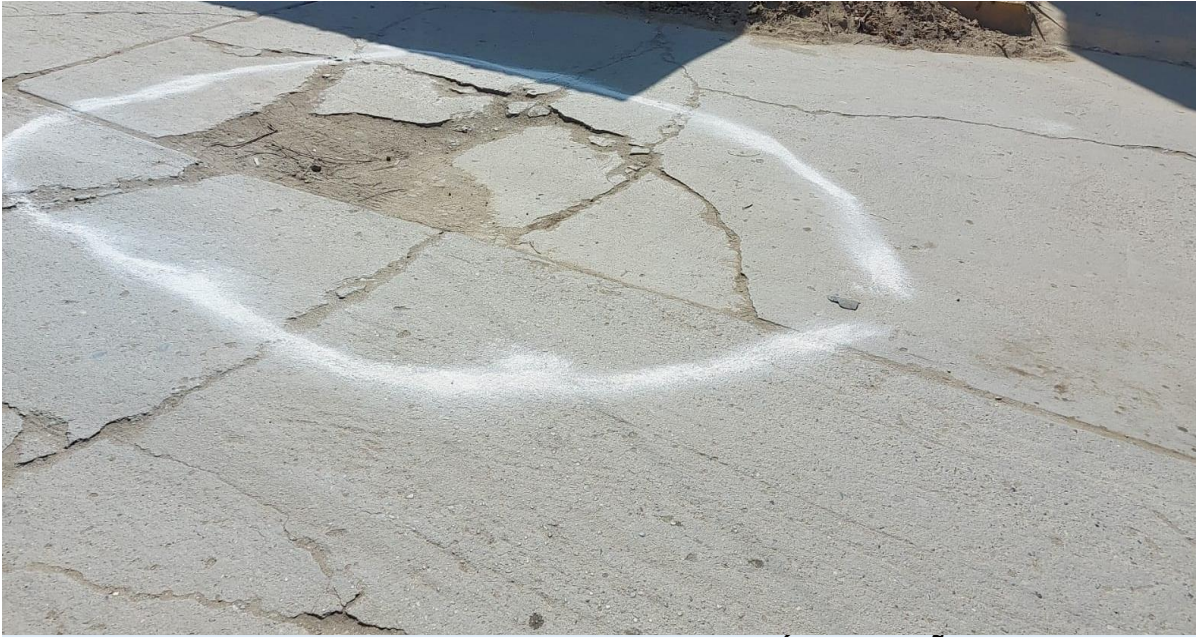
RECONOCIMIENTO DEL PAVIMENTO RÍGIDO DAÑADO

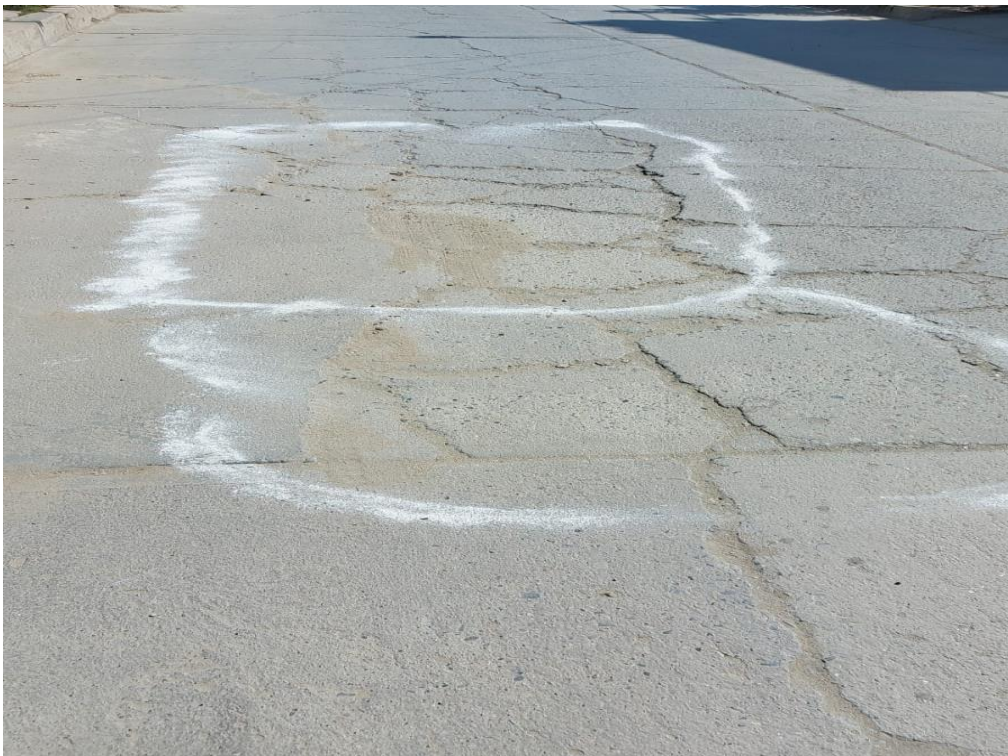
RECONOCIMIENTO DEL PAVIMENTO RÍGIDO DAÑADO
