Evaluación superficial del pavimento flexible en las vías secundarias y
alternas de la ciudad de Ascope, Región La Libertad, Perú 2021.

Propuesta de Mejora.

TESIS PARA OBTENER EL TÍTULO PROFESIONAL DE:

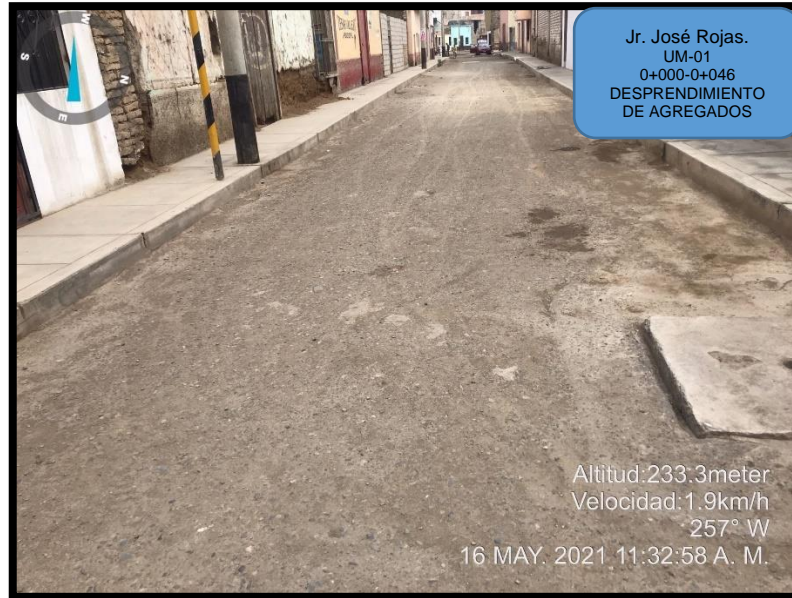
Figura 6: desprendimiento de agregados UM= 0+000-0+046.

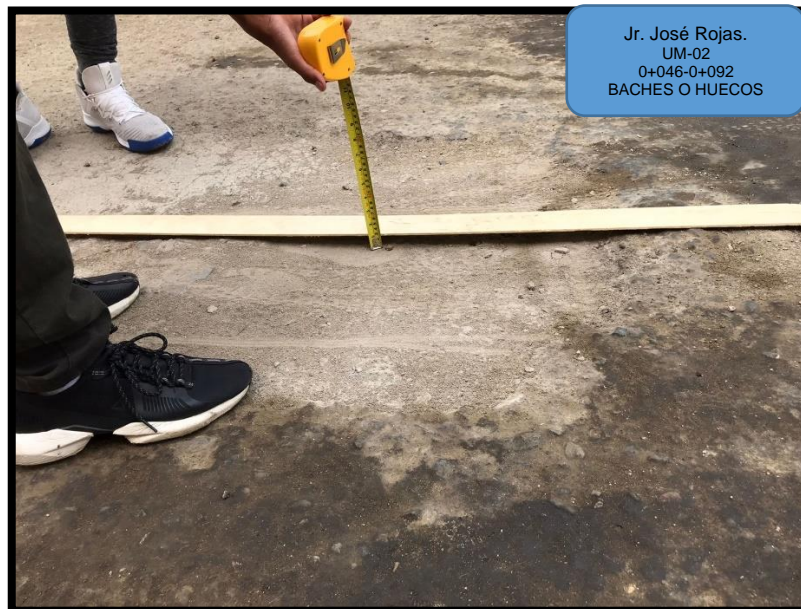
Figura 7: baches o huecos UM=0+046-0+092
