UNIVERSIDAD CÉSAR VALLEJO

“Vulnerabilidad sísmica para ver el desempeño estructural en las viviendas autoconstruidas en el AA.HH. Juan Pablo II, San Juan de Lurigancho 2021.”

TESIS PARA OBTENER EL TÍTULO PROFESIONAL DE:
Ingeniero Civil

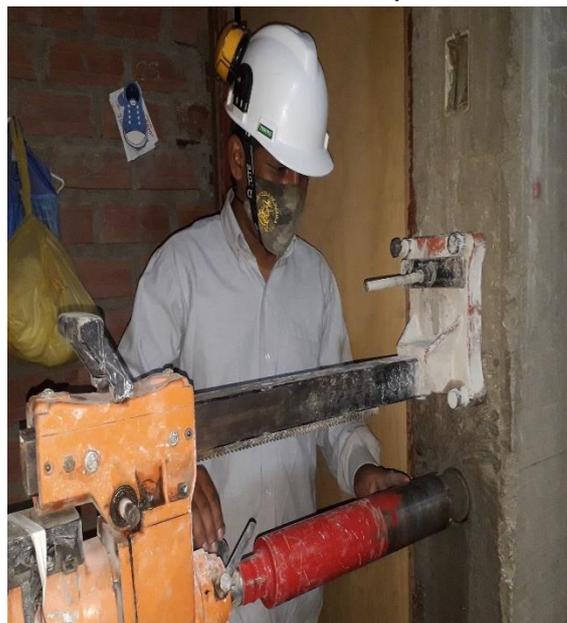
Figura 29 Ensayo de diamantina en columna

Nº de Testigos	Identificación	Fecha de Rotura	Altura (cm)	Diametro (cm)	Area (cm ²)	Relacion altura / diametro	Factor de Corrección de Resistencia	Carga Maxima (kg)	Resistencia (kg/cm ²)
1	COLUMNA	21/05/21	8.80	6.8	36.32	1.29	0.931	5314.0	136.2

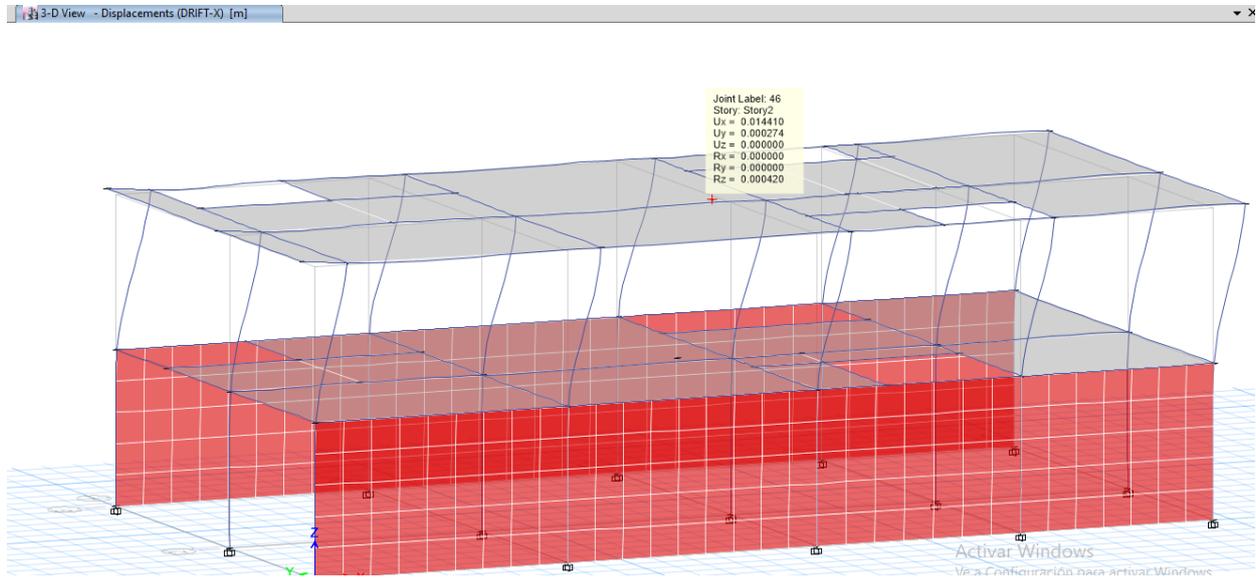
Figura 34 Dirección X-X

Desplazamiento máximo $0.0144\text{m}=1.44\text{cm}$ en la dirección X.

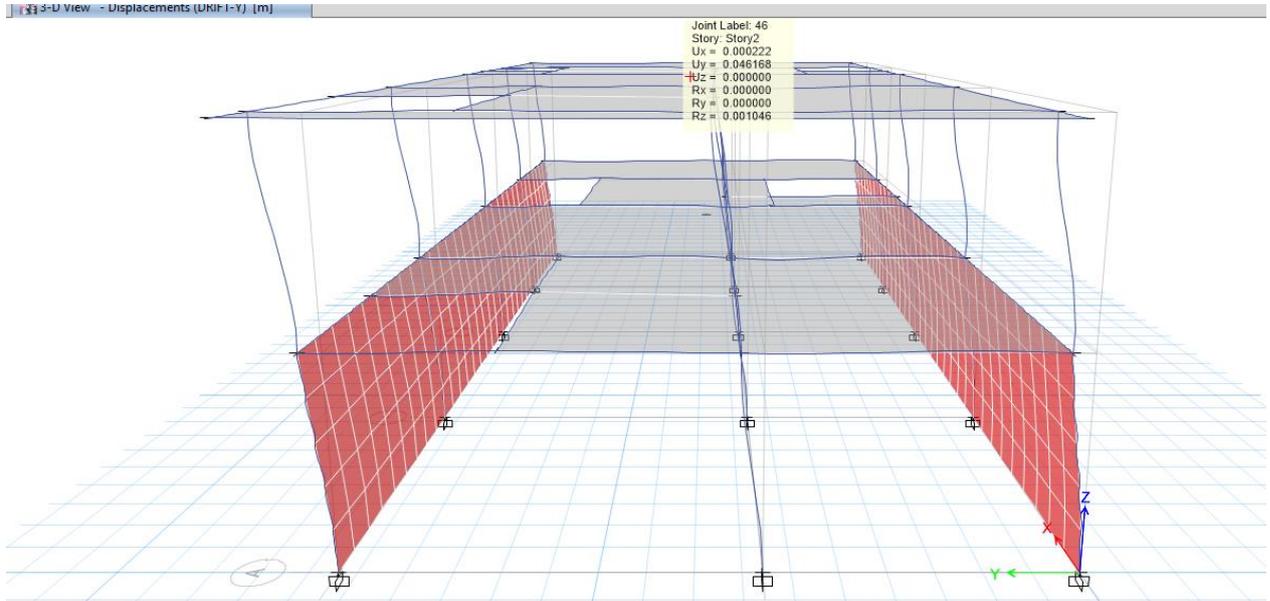
Figura 35 Dirección Y- Y

Desplazamiento máximo 0.0461m=4.61cm en la dirección Y

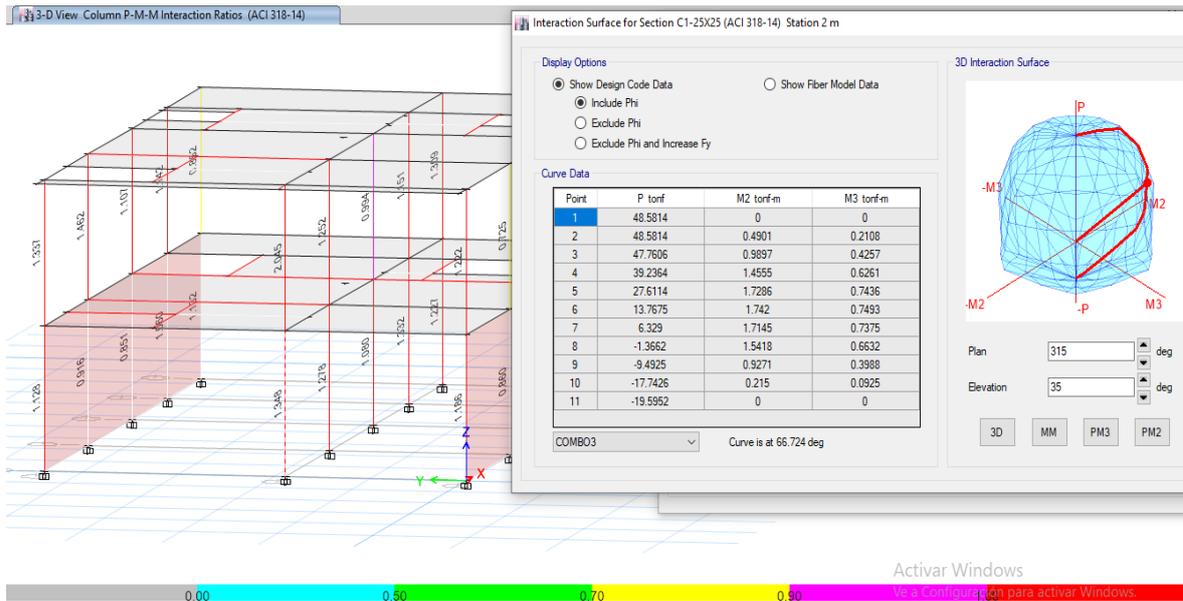
Figura 38 Ratio $D/C=1.348 < 1$

Se muestra el diagrama de interacción de la columna C25X25 “No Cumple”

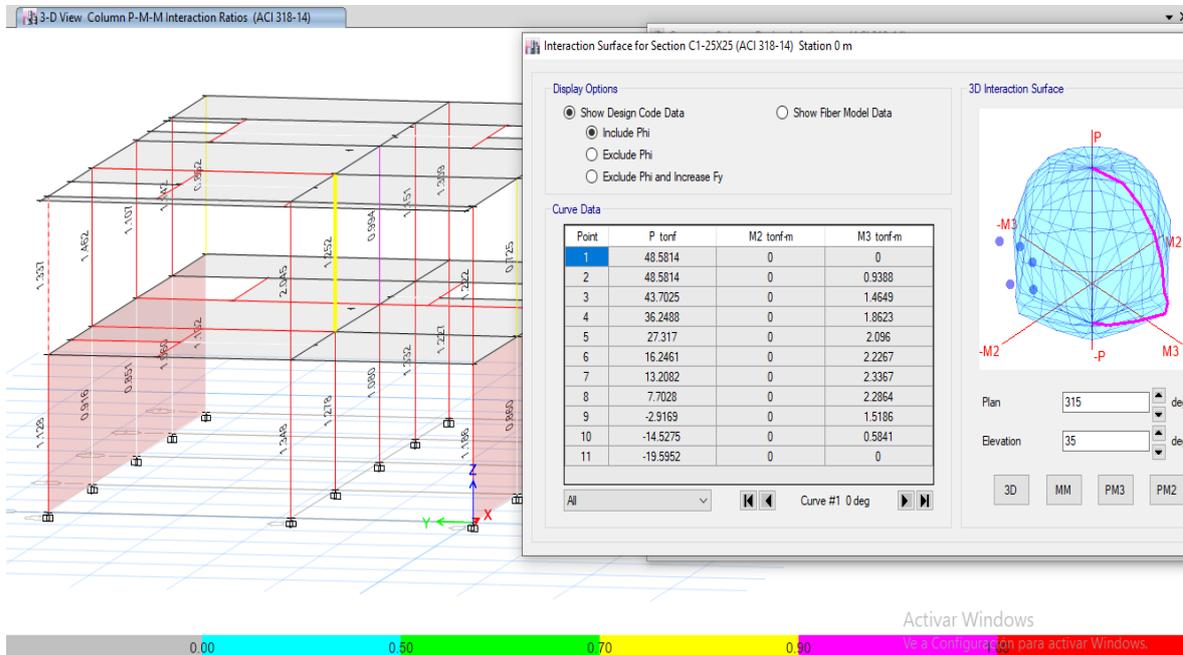
Figura 39 Ratio $D/C=1.252 < 1$

Se muestra el diagrama de interacción de la columna C25X25,” No cumple”.

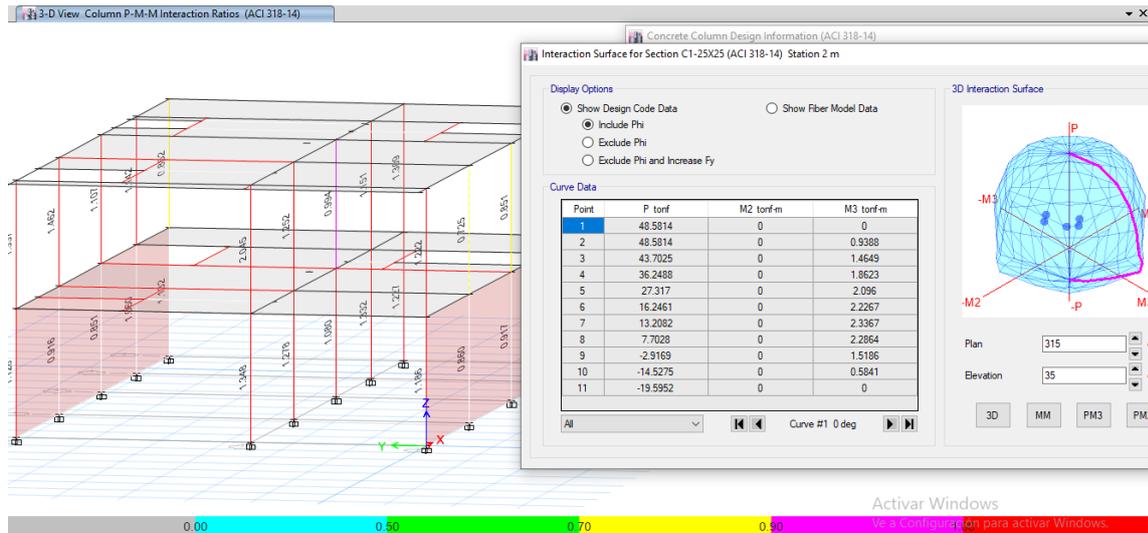
Figura 40 Ratio $D/C=0.725 < 1$

Se muestra el diagrama de interacción de la columna C25X25, "Cumple".

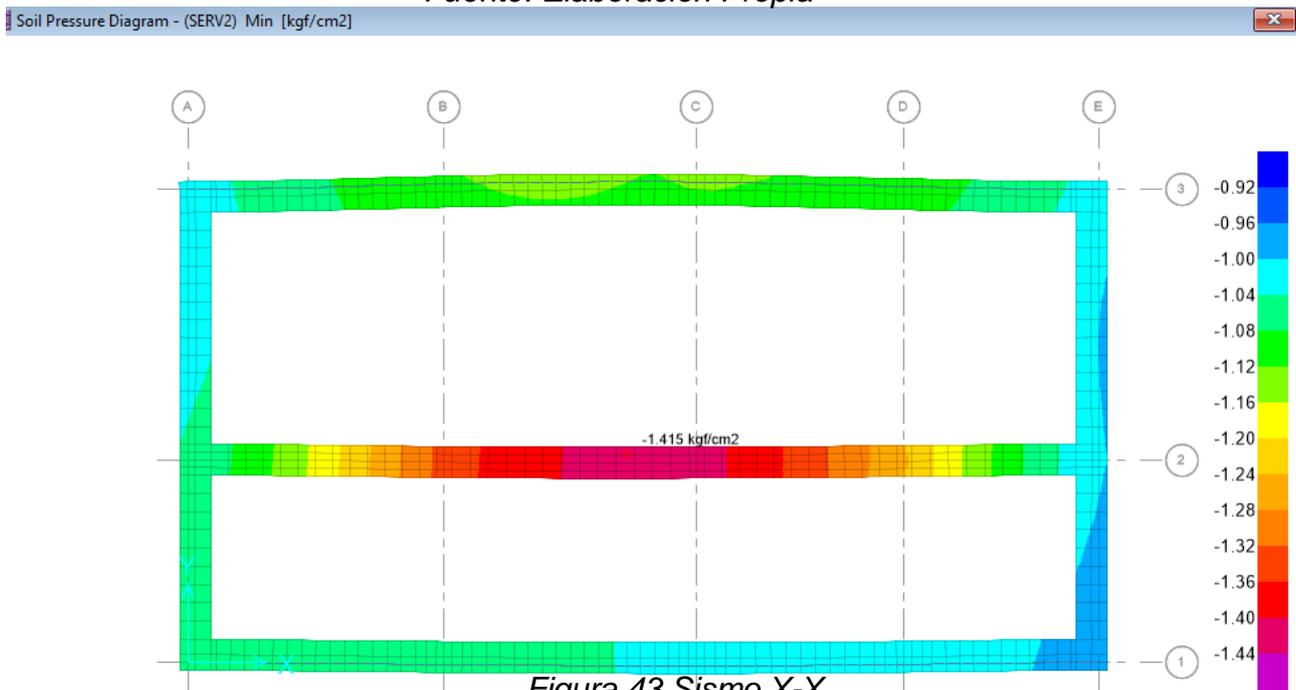
Figura 43 Sismo X-X

Máxima presión transmitida al terreno en el centro $1.415 \text{ kg/cm}^2 < 1.3X\sigma_{adm}=1.71 \text{ kg/cm}^2$, "cumple"

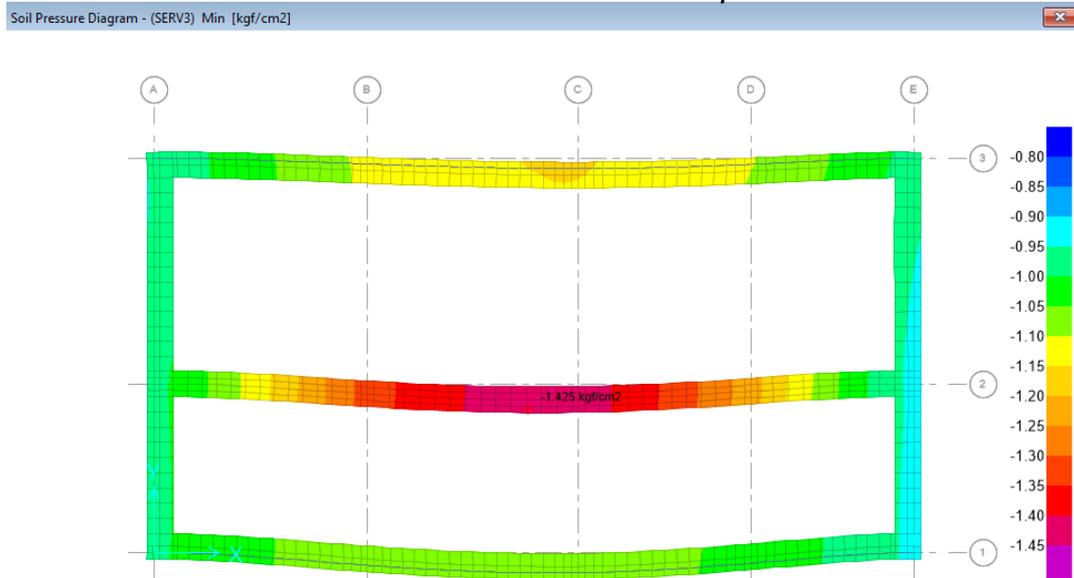
Figura 44 Sismo Y-Y

Máxima presión transmitida al terreno en el centro $1.425 \text{ kg/cm}^2 < 1.3X\sigma_{adm}=1.71 \text{ kg/cm}^2$, "cumple"
