Evaluación del estado superficial del pavimento flexible mediante la metodología PCI en la Av. Guillermo Irazola, Castilla – Piura 2021

**TESIS PARA OBTENER EL TÍTULO PROFESIONAL DE:
Ingeniera Civil**

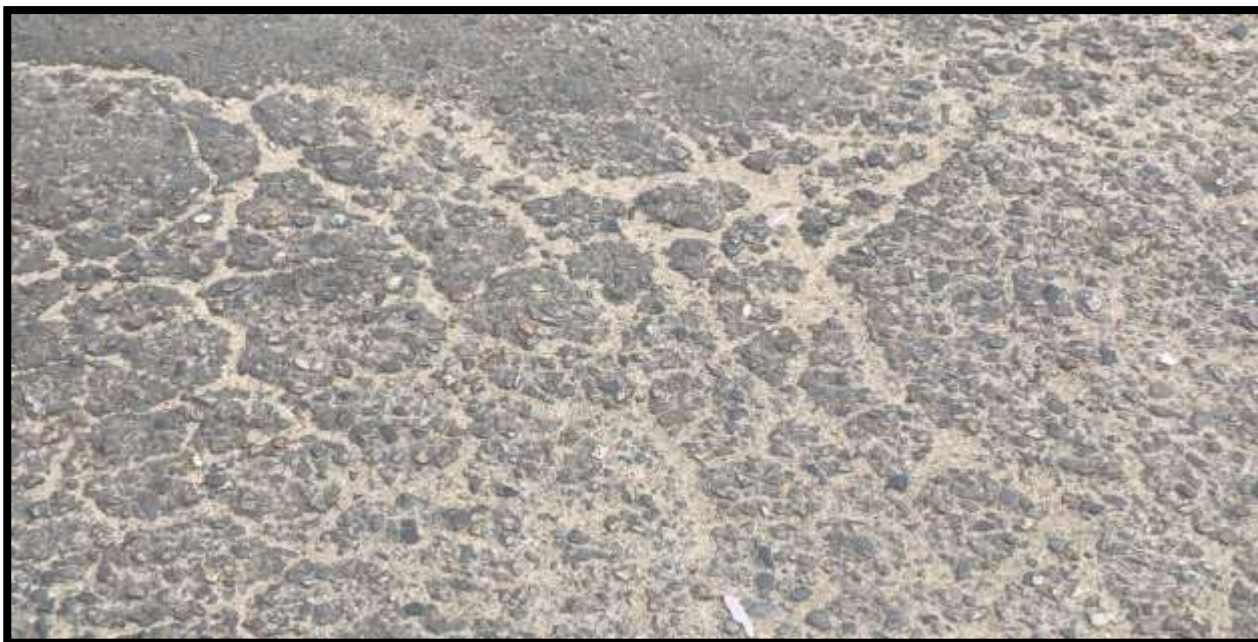
Patología Piel de cocodrilo – Severidad Alta

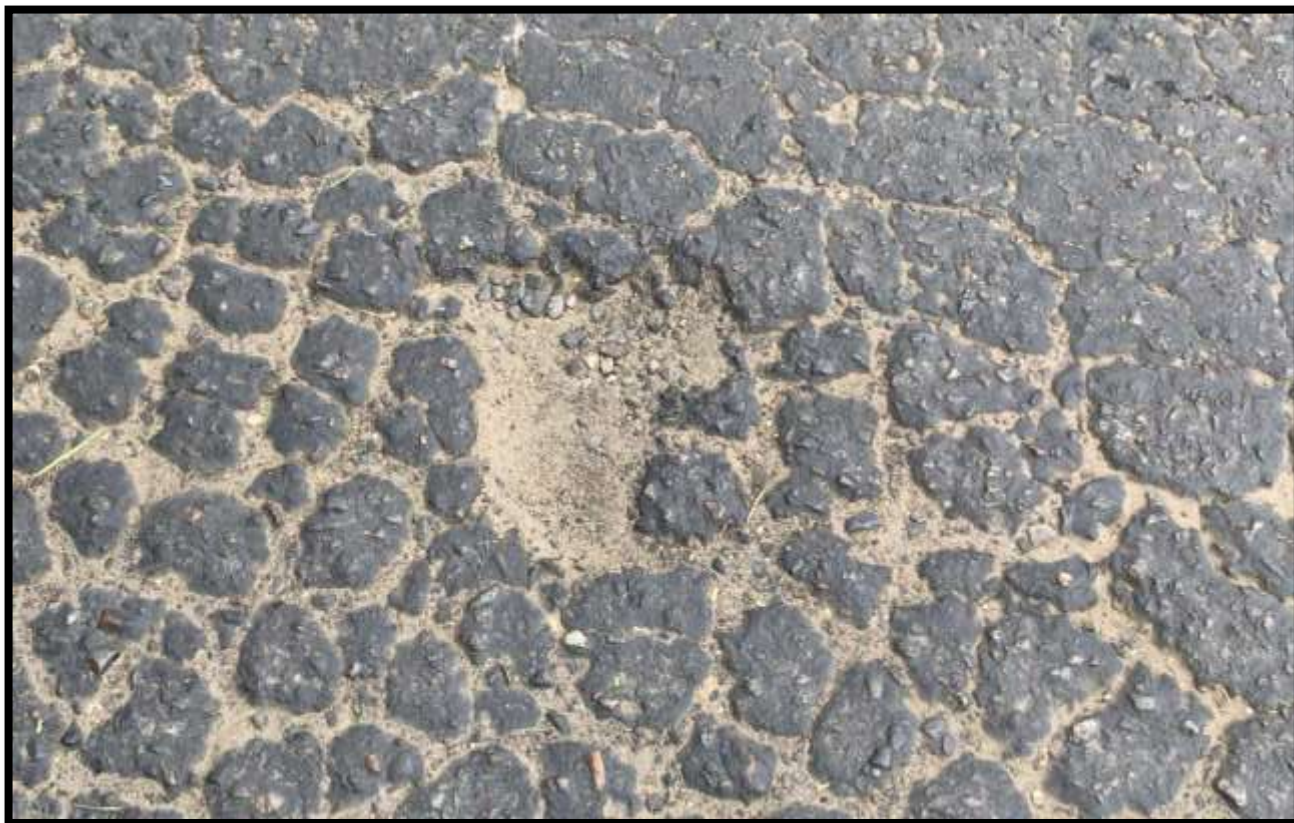
Patología bache– Severidad Media

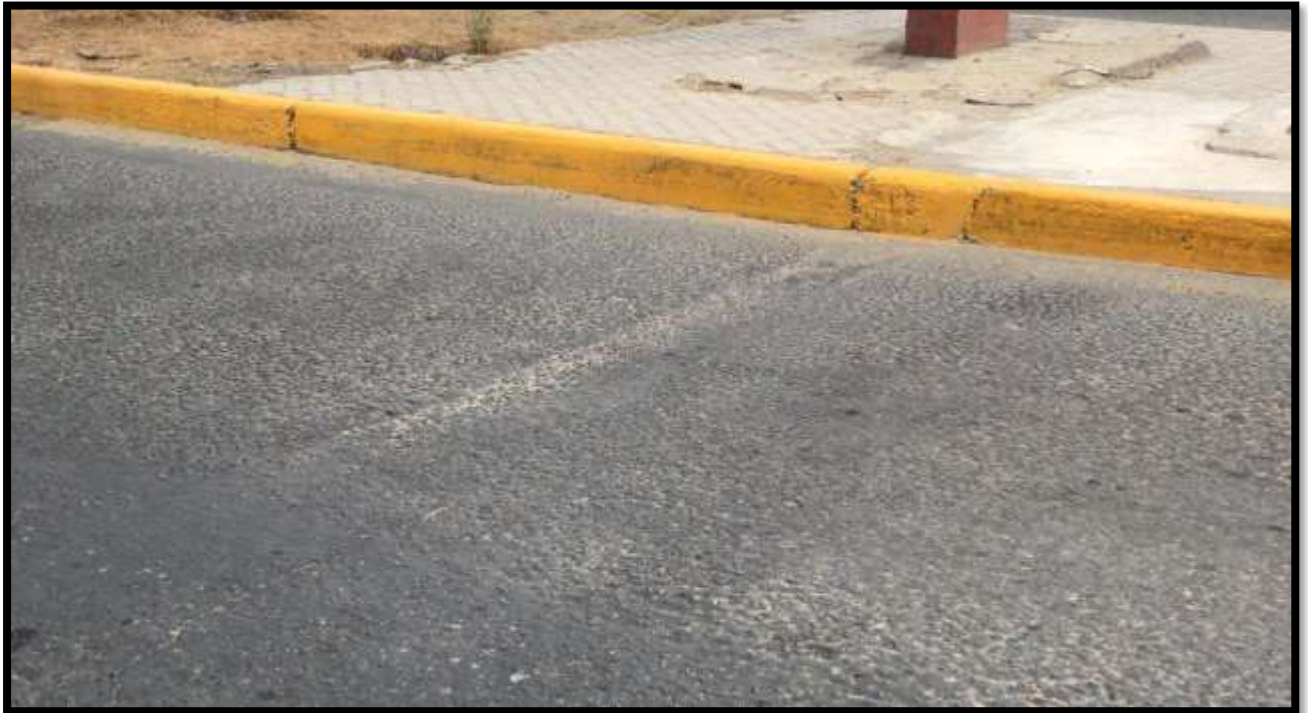
Patología Hundimiento– Severidad Media

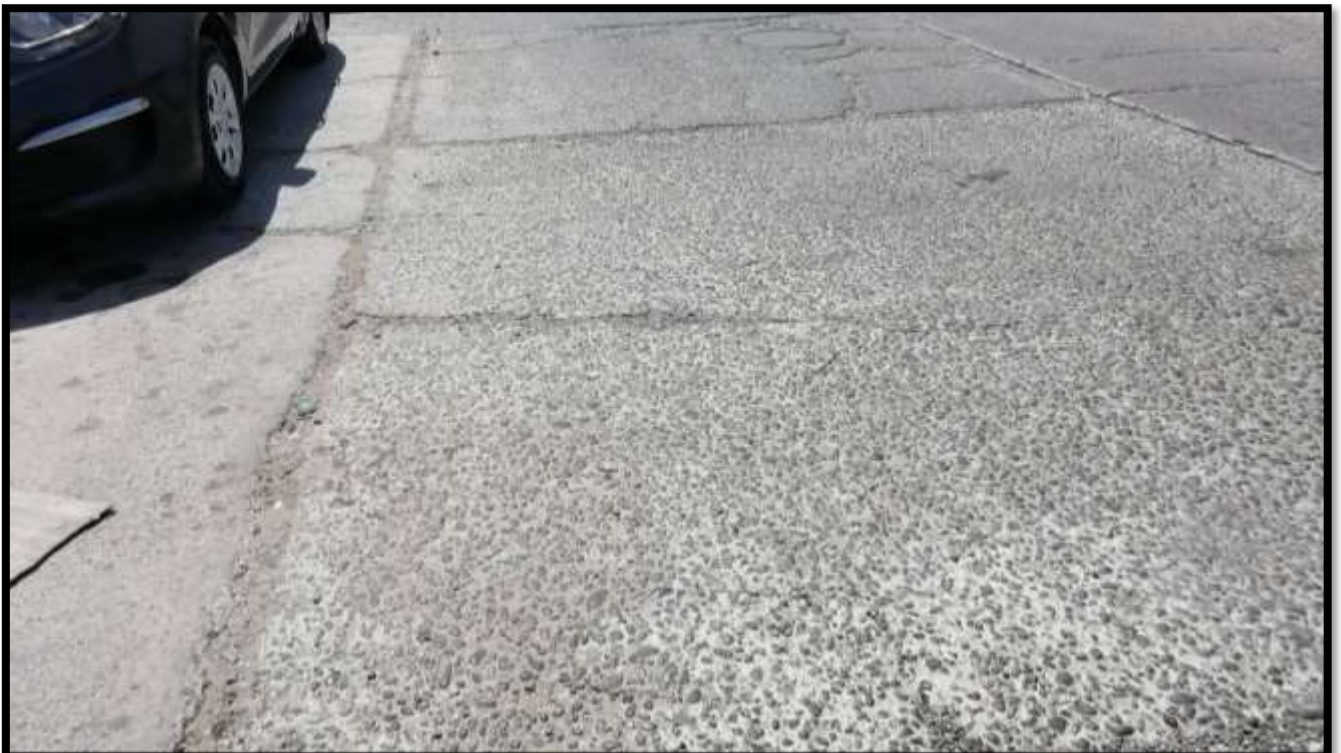
Patología Fisura Transversal– Severidad Media

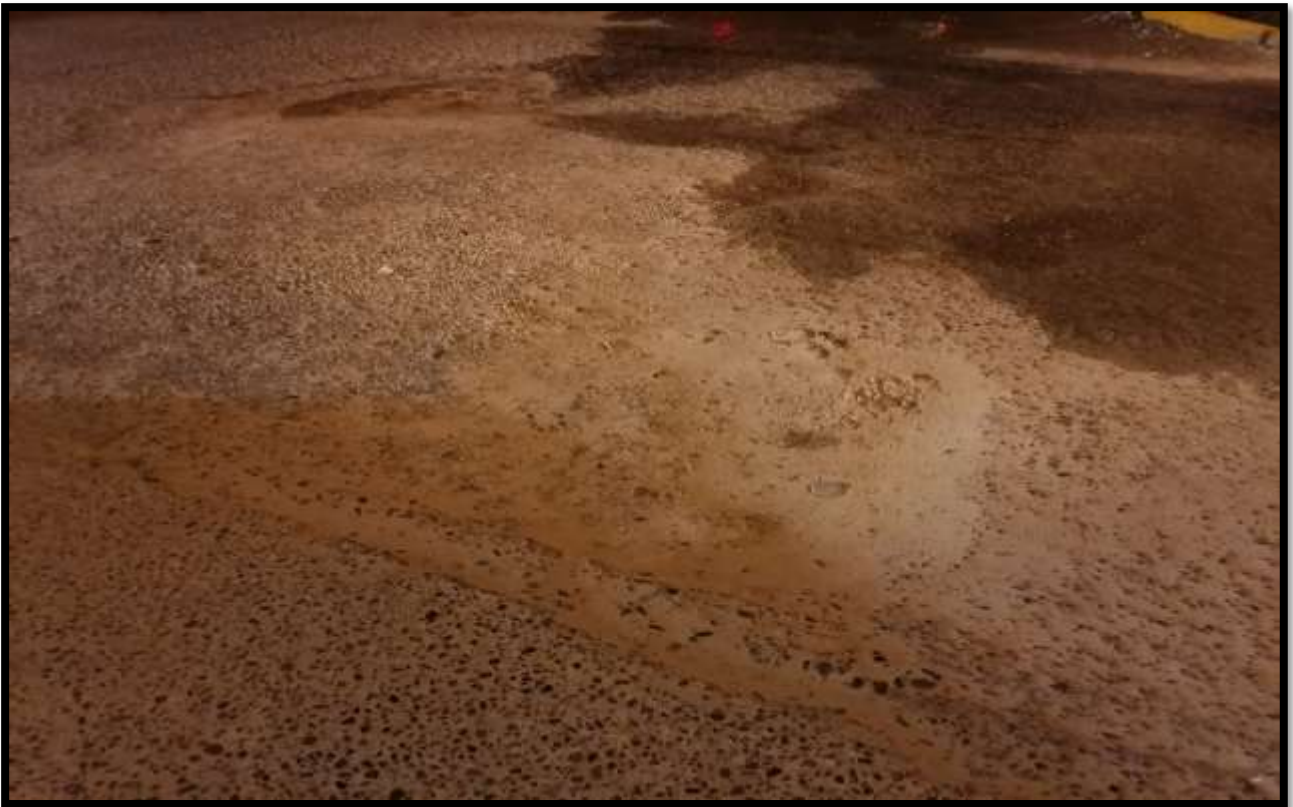
Patología Desprendimiento de Agregado– Severidad Alta

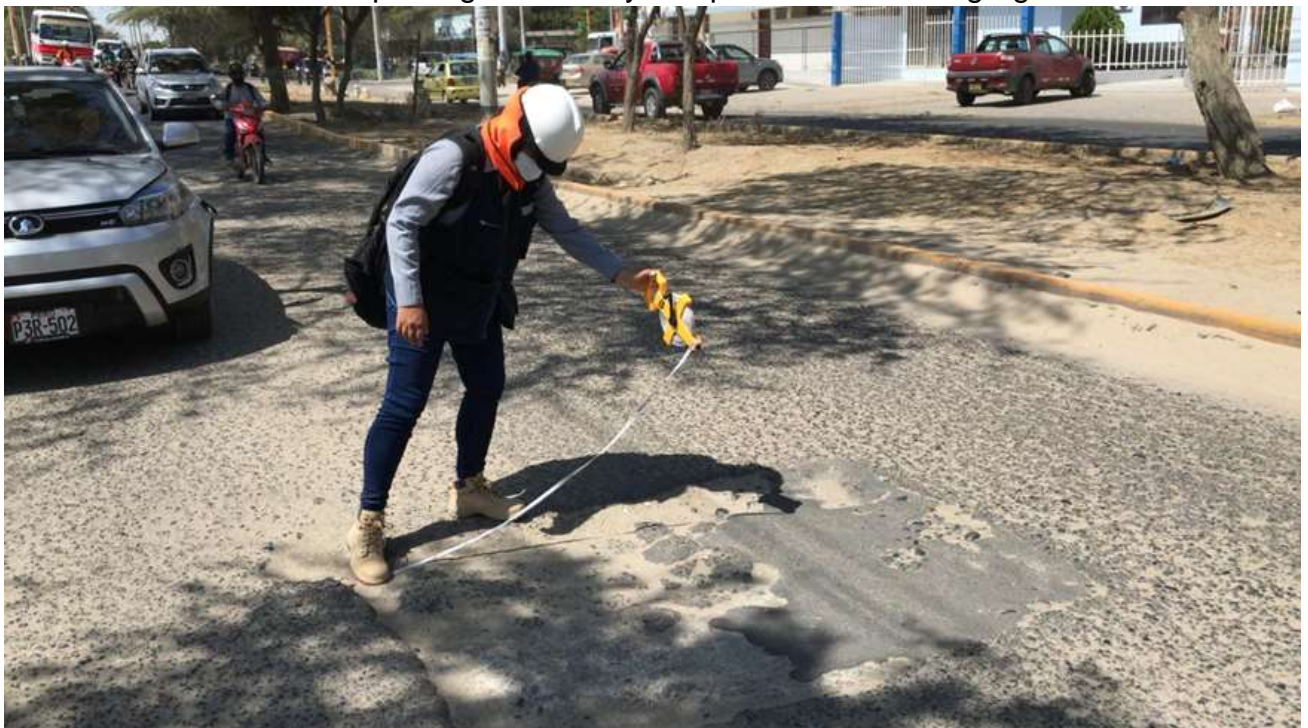
Medidas de las patologías bache y desprendimiento de agregados
