UNIVERSIDAD CÉSAR VALLEJO

**FACULTAD DE INGENIERÍA Y ARQUITECTURA
ESCUELA PROFESIONAL DE INGENIERÍA CIVIL**

“Evaluación del estado de conservación del pavimento flexible
aplicando el método de PASER y PCI en la av. San Felipe-Comas
2021”

**TESIS PARA OBTENER EL TÍTULO PROFESIONAL DE:
INGENIERA CIVIL**

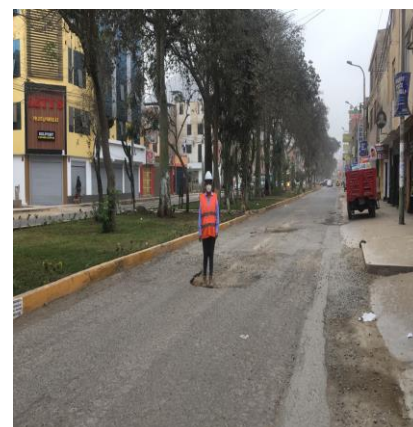
Daño	Severidad	Cantidades parciales	Total	Densidad (%)	Valor deducido
1	B	35.00	35	14.11	33.0
3	B	3.20 - 1.20	4.4	1.77	0.5
4	B	10.00	10.0	4.03	9.7
10	B	3.20 - 1.80 - 1.50 - 2.30	8.8	3.55	4.1
11	B	3.30 - 9.57	12.9	5.20	10.0
13	M	0.043 - 0.046 - 0.234	0.323	3.36	58.0

N°	VALORES DEDUCIDOS					TOTAL	q	CDV	
1	58.0	33.0	10.0	9.7	4.1	0.5	115.3	5	60
2	58.0	33.0	10.0	9.7	2.0	0.5	113.2	4	63
3	58.0	33.0	10.0	2.0	2.0	0.5	105.5	3	66
4	58.0	33.0	2.0	2.0	2.0	0.5	97.5	2	68
5	58.0	33.0	2.0	2.0	2.0	0.5	66.5	1	66
MAXIMO CDV									68
PCI =100 - MAXIMO CDV									32

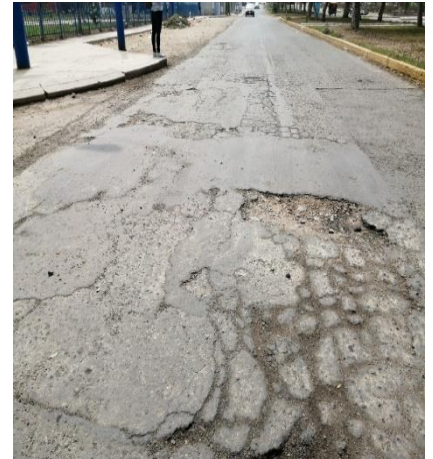
Daño	Severidad	Cantidades parciales	Total	Densidad (%)	Valor deducido
1	B	10.5	10.5	4.23	23.6
3	B	1.20 - 1.00 - 0.80 - 1.50	4.5	1.81	0.7
4	M	7.80	7.8	3.15	9.4
7	B	3.80	3.8	1.53	0.8
10	B	1.20 - 2.50 - 1.80 - 1.20 - 0.50	7.2	2.90	1.0
11	B	11.50 - 4.50 - 1.80	17.8	7.18	12.0
13	M	0.072 - 0.016 - 0.12	0.208	2.10	47.0

N°	VALORES DEDUCIDOS						TOTAL	q	CDV	
1	47.0	23.6	12.0	9.4	1.0	0.8	0.7	94.5	4	54
2	47.0	23.6	12.0	2.0	1.0	0.8	0.7	87.1	3	56
3	47.0	23.6	2.0	2.0	1.0	0.8	0.7	77.1	2	56
4	47.0	23.6	2.0	2.0	1.0	0.8	0.7	55.5	1	56
MAXIMO CDV										56
PCI =100 - MAXIMO CDV										44
REGULAR

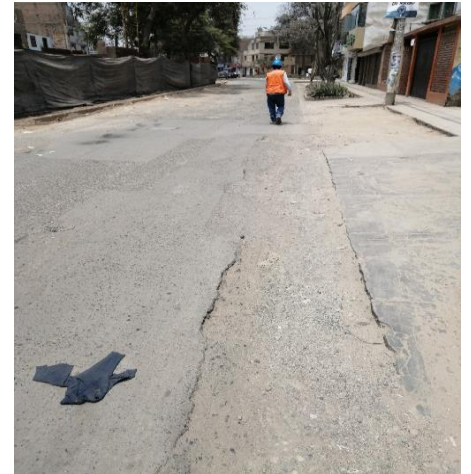
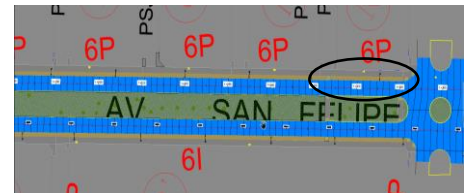
Daño	Severidad	Cantidades parciales	Total	Densidad (%)	Valor deducido
1	B	3.20	3.2	1.29	9.9
3	A	3.50 - 4.20 - 1.20	8.9	3.59	19.0
4	A	3.22 - 2.50	5.7	2.30	47.0
7	B	4.20	4.2	1.69	1.1
9	M	1.2	1.2	0.48	0.0
10	M	1.50 - 12.00 - 3.40 - 1.20	18.1	7.30	6.8
11	B	17.1 - 1.20 - 2.10	20.4	8.23	17.3
13	A	0.193 - 0.03 - 0.072 - 0.002	2.034	20.50	100

N°	VALORES DEDUCIDOS							TOTAL	q	CDV
1	100.0	47.0	19.0	17.3	9.9	6.8	1.1	201.1	6	100
2	100.0	47.0	19.0	17.3	9.9	2.0	1.1	196.3	5	95
3	100.0	47.0	19.0	17.3	2.0	2.0	1.1	188.4	4	94
4	100.0	47.0	19.0	2.0	2.0	2.0	1.1	173.1	3	97
5	100.0	47.0	2.0	2.0	2.0	2.0	1.1	156.1	2	98
6	100.0	2.0	2.0	2.0	2.0	2.0	1.1	111.1	1	100
MAXIMO CDV										100
PCI =100 - MAXIMO CDV										0
FALLADO

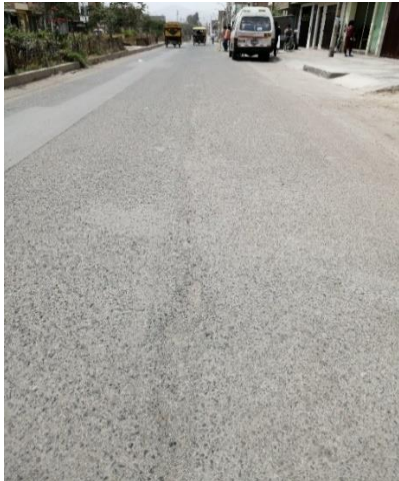
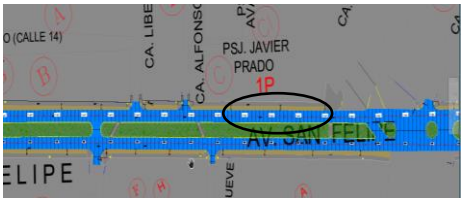
San Felipe	0+520	UM-39				
CÓDIGO VÍA	ABCISA FINAL	ÁREA MUESTREO (m²)				
	0+480	248				
INSPECCIONADA POR	FECHA					
	18 de Setiembre de 2021					
No.	Daño	No.	Daño

1	Piel de cocodrilo	11	Parcheo			
2	Exudación	12	Pulimiento de agregados			
3	Agrietamiento en bloque	13	Huecos			
4	Abultamiento y hundimientos	14	Cruce de vía férrea			
5	Corrugación	15	Ahuellamiento			
6	Depresión	16	Desplazamiento			
7	Grieta de borde	17	Grieta parabólica (slippage)			
8	Grieta de reflexión de junta	18	Hinchamiento			
9	Desnivel carril / berma	19	Desprendimiento de agregados			
10	Grietas long y transversal					
Daño	Severidad	Cantidades parciales		Total	Densidad (%)	Valor deducido
10	B	2.60 - 1.50 - 3.20		7.30	2.94	1.1
11	B	11.50 - 19.15		30.65	12.36	19.2

N°	VALORES DEDUCIDOS					TOTAL	q	CDV
1	19.2	1.1				20.3	1	20
MAXIMO CDV								20
PCI =100 - MAXIMO CDV								80
MUY BUENO

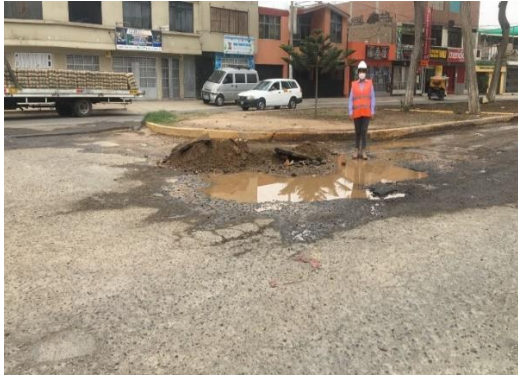
Foto 1. Hundimiento

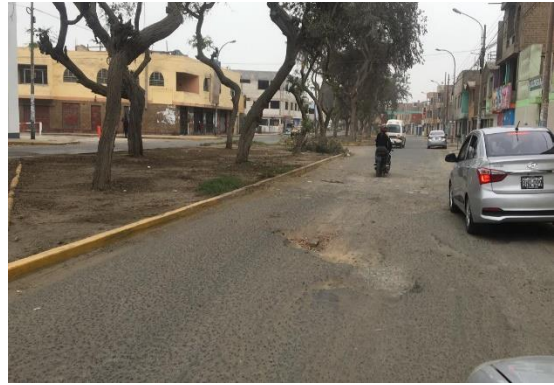
Foto 2. Abultamiento

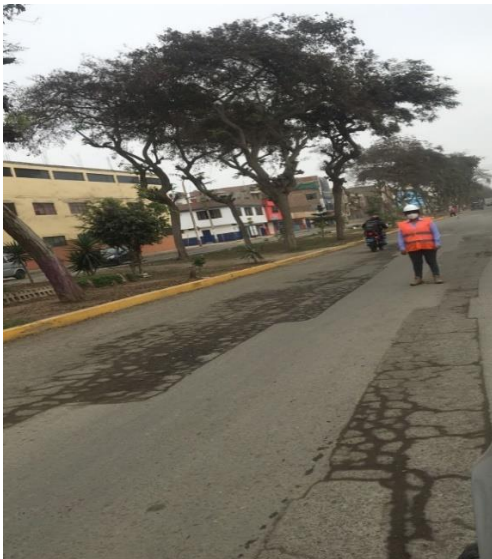
Foto 3. Piel de Cocodrillo

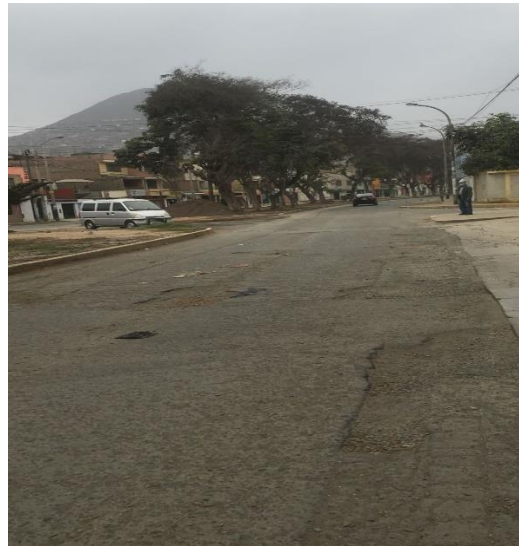
Foto 4. Parcheo

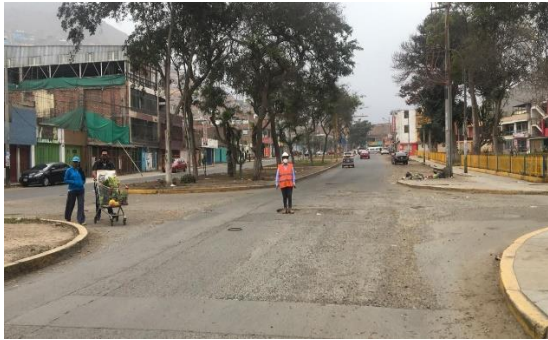
Foto 5. Agrietamiento en bloque

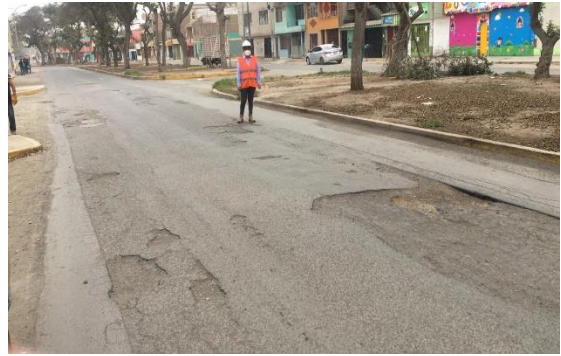
Foto 6. Huecos

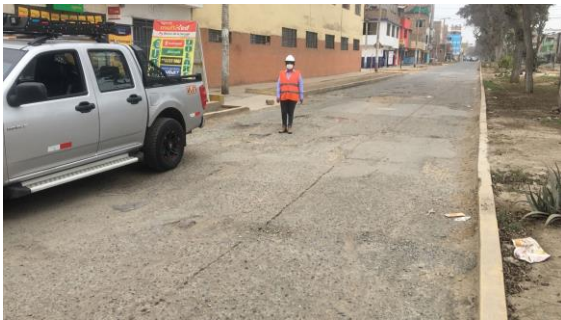
Foto 7. Grieta de Reflexión de junta

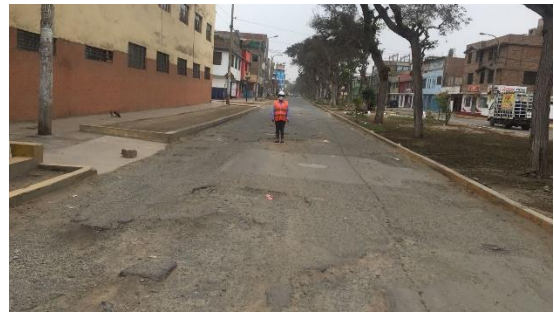
Foto 8. Hundimientos

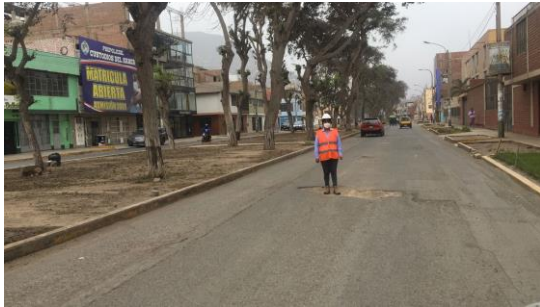
Foto 9. Hueco

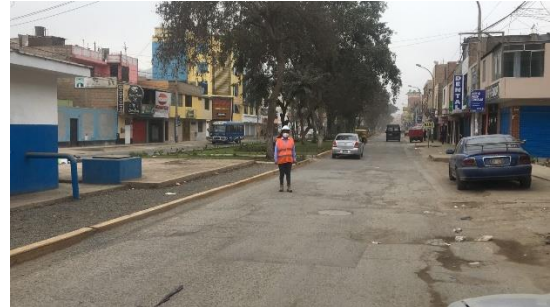
Foto 10. Grieta de Borde

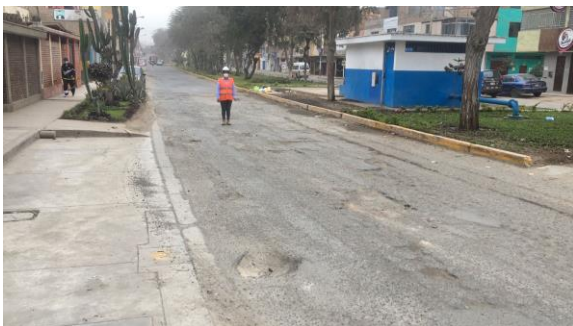
Foto 11. Piel de Cocodrilo

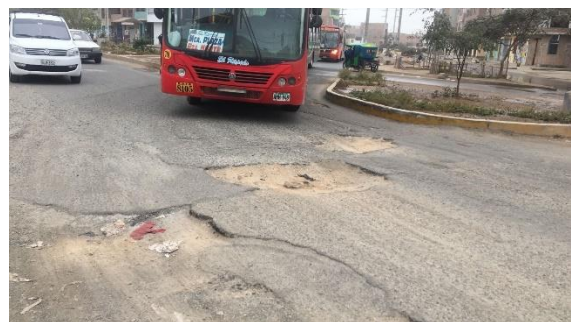
Foto 12. Huecos

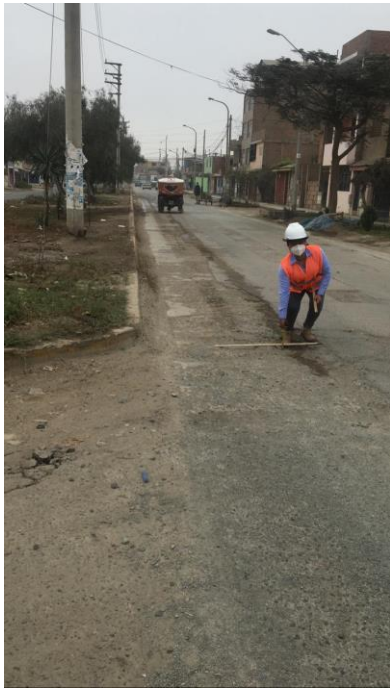
Foto 13. Grieta de Borde

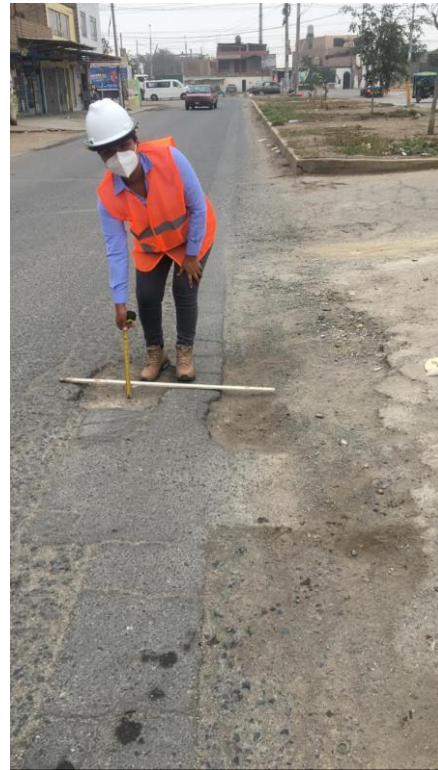
Foto 14. Hueco

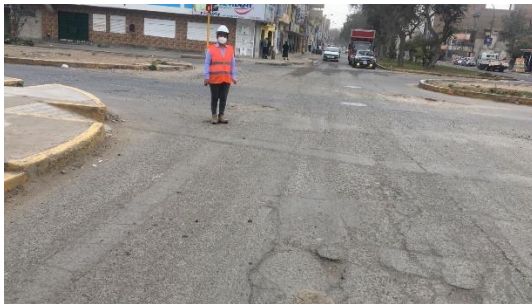
Foto 15. Agrietamiento en bloque

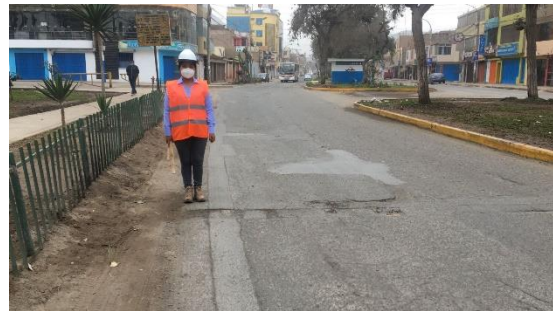
Foto 16. Hundimiento
