**FACULTAD DE INGENIERÍA Y ARQUITECTURA  
ESCUELA PROFESIONAL DE INGENIERÍA CIVIL**

**Vulnerabilidad Sísmica en Viviendas de Albañilería Confinada en  
el Primer Sector, Villa el Salvador, Lima 2021**

TESIS PARA OBTENER EL TÍTULO PROFESIONAL DE:  
INGENIERO CIVIL

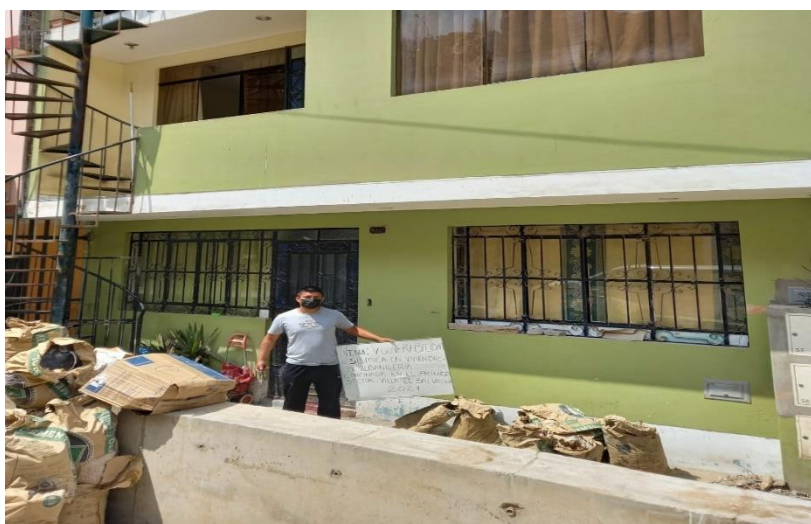
- Viviendas sobre relleno natural: Se tiene que el 7% de las viviendas que fueron encuestadas están localizadas en relleno natural. En este caso se hizo el relleno para estar al mismo nivel de la vía de acceso. En este caso hicieron uso de pisones

**Figura 11.** Vivienda sobre relleno natural

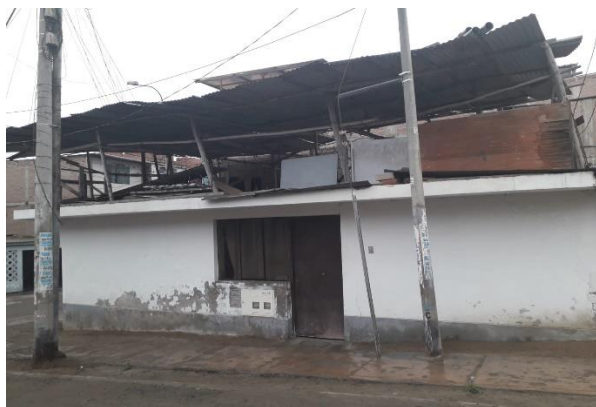
- Viviendas en pendiente: En este caso se tiene que el 7% de las viviendas que fueron encuestadas se ubican en zona de pendiente, por lo que esta característica hace que el sobre cimiento sea alto y se tenga más rellenos.

**Figura 12.** Vivienda localizada en pendiente

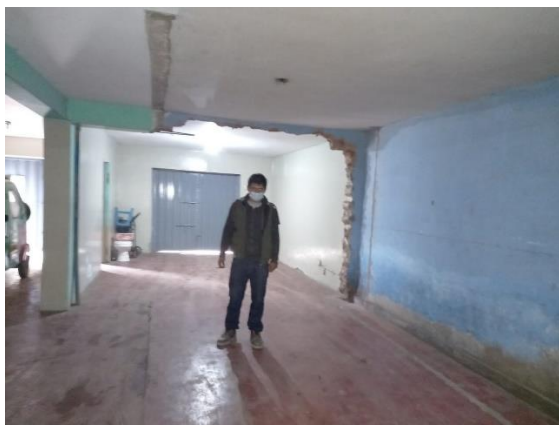
- **Inadecuada densidad en los muros de las viviendas:** Se pudo comprobar que el 60% de las viviendas tienen inadecuada densidad en sus muros del primer piso y su distribución es inadecuada.

**Figura 13.** Inadecuada densidad de muros

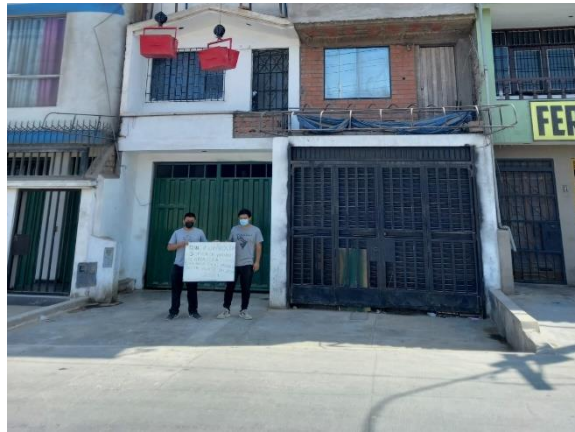
- **Inadecuada junta sísmica y diafragma rígido a desnivel:** Se tiene que el 93% de los encuestados precisaron que sus viviendas no tienen junta sísmica lateral cuyas

construcciones están unidas unas a otras para evitar pérdidas de espacio. Este detalle se debe a un desconocimiento del propietario puesto que se hubiera tomado en cuenta, eso permitiría que las viviendas tengan un libre movimiento en un movimiento sísmico. Otro detalle es que el diafragma rígido está a desnivel respecto a vivienda adyacente. Esto no es favorable en movimientos sísmicos ya que habrá impacto en la losa de la vivienda y el muro de la otra vivienda.

**Figura 14.** Ausencia de junta sísmica y techo a desnivel

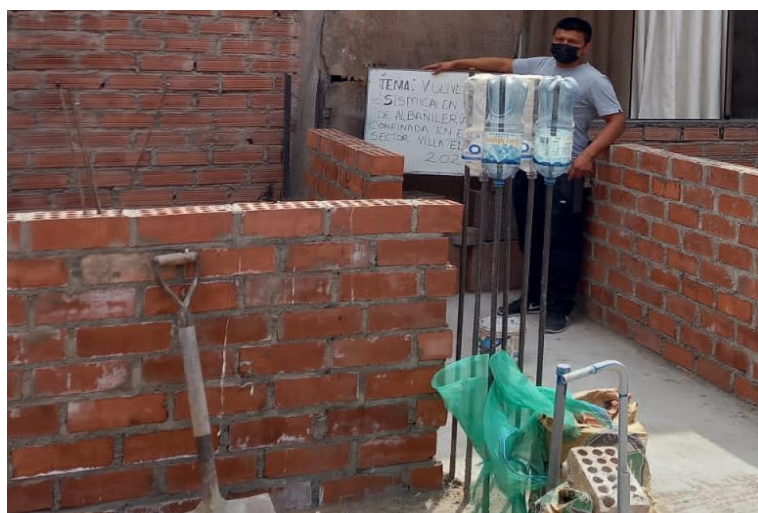
- Tabiquerías y parapetos no arriostrados: Las viviendas de construcción no concluidas presentan tabiques y parapetos sin arriostres, al 75% las viviendas que fueron encuestadas no están culminadas la parte superior por carencia de recursos y la forma como están construidas son riesgo para los vecinos.

**Figura 15.** Parapeto del segundo nivel no arriostrado  
Fuente: Elaboración propia

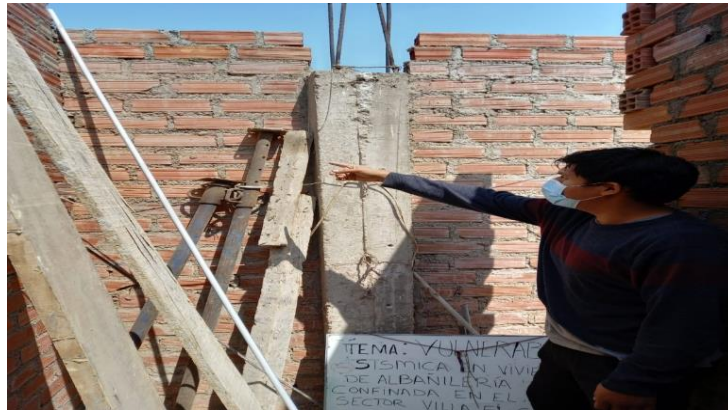
- **Ladrillos pandereta en muros portantes:** Se observó en las viviendas que el 80% utilizaron en los muros portantes, el ladrillo pandereta en el segundo piso, esto por economía. En este caso deben ser ladrillos macizos para mayor resistencia frente a un sismo.

**Figura 16.** Muros con ladrillo pandereta en segundo nivel

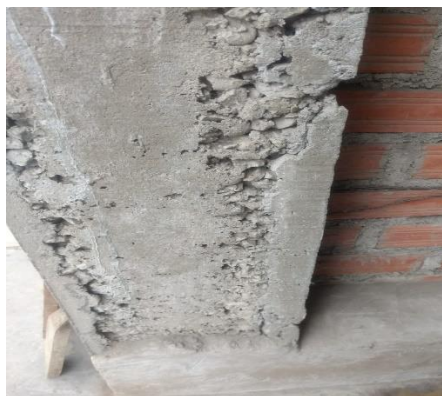
- **Cangrejeras en elementos de concreto:** Se observó en ciertas casas cangrejeras en el concreto simple y armado siendo causal las dimensiones del material. Esto se debe a que no se respetó el recubrimiento mínimo que debe haber en el concreto, no se empleó vibrador para su consolidación.

**Figura 17.** cangrejeras en columna con exposición, Fuente: Propia

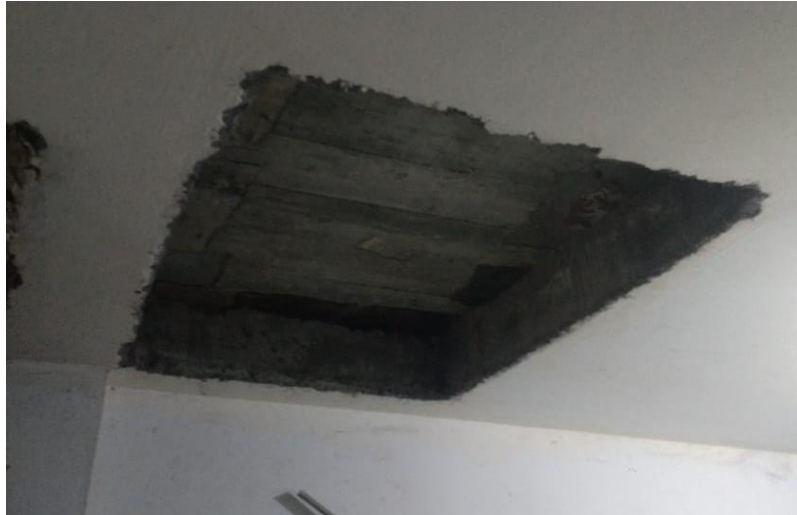
- **Juntas frías de construcción:** Según la encuesta se tiene que el 75% de las viviendas se construyeron secuencialmente y muchas están aún en construcción por limitaciones económicas. El inconveniente que se tiene que cuando se retoma la construcción no hacen uso de aditivo para unión de concreto fresco y el concreto nuevo.

**Figura 18.** Existencia de junta fría en losa , *Fuente: Propia*

3. Se debe evitar la construcción por etapas en elementos estructurales (juntas frías), ya que las juntas frías generaran una fracturación en los elementos estructurales perjudicando la resistencia y la seguridad de la vivienda, de las cuales nos debemos regir a la norma E 060.

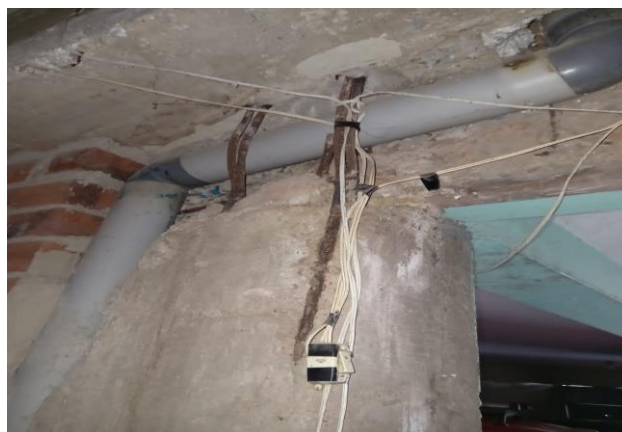
- **Acero de refuerzo expuesto:** Se tiene que todas las viviendas verificadas se tienen que el acero de reforzamiento en columnas y vigas están expuestos porque quedaron inconclusas para que posteriormente continúen.

**Figura 19.** Muestra del acero expuesto al medio ambiente
