**UNIVERSIDAD CÉSAR VALLEJO**

"Evaluación de las fallas de la superficie del pavimento rígido con el método PCI en la avenida Jorge Chavez, Chiclayo".

**TESIS PARA OBTENER EL TÍTULO PROFESIONAL DE:  
INGENIERO CIVIL**

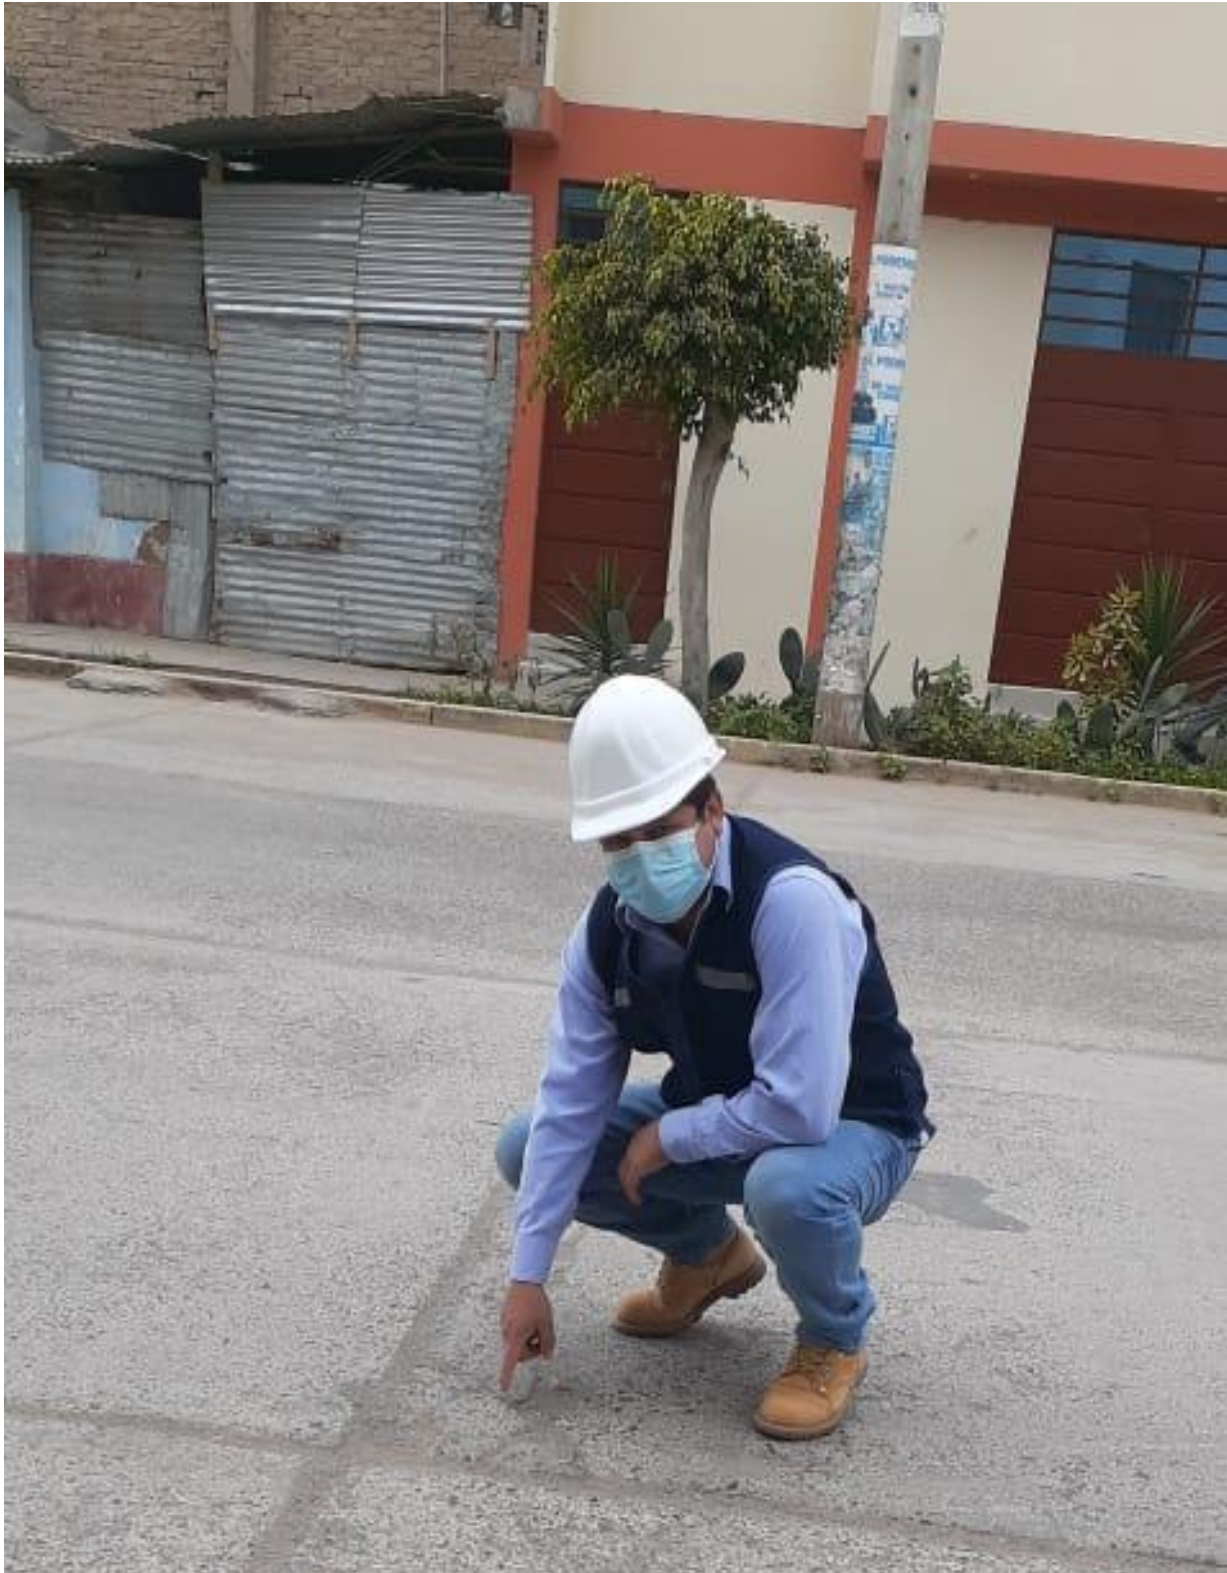
De todas las fallas evaluadas la que en mayor proporción se identificó fue la de “desprendimiento de agregados”, donde se observó la pérdida de concreto en prácticamente todas las unidades de muestreo, y en diferentes niveles de severidad. De entre las causas a las cuales se le atribuye ésta patología se tiene: la repetición de cargas de tránsito, deficiente calidad de los componentes de la mezcla bituminosa, desintegración y desprendimiento de los materiales, deficiente drenaje y mínimo espesor del pavimento.

**Toma 01:** Vista de fallas como desprendimiento de agregados.

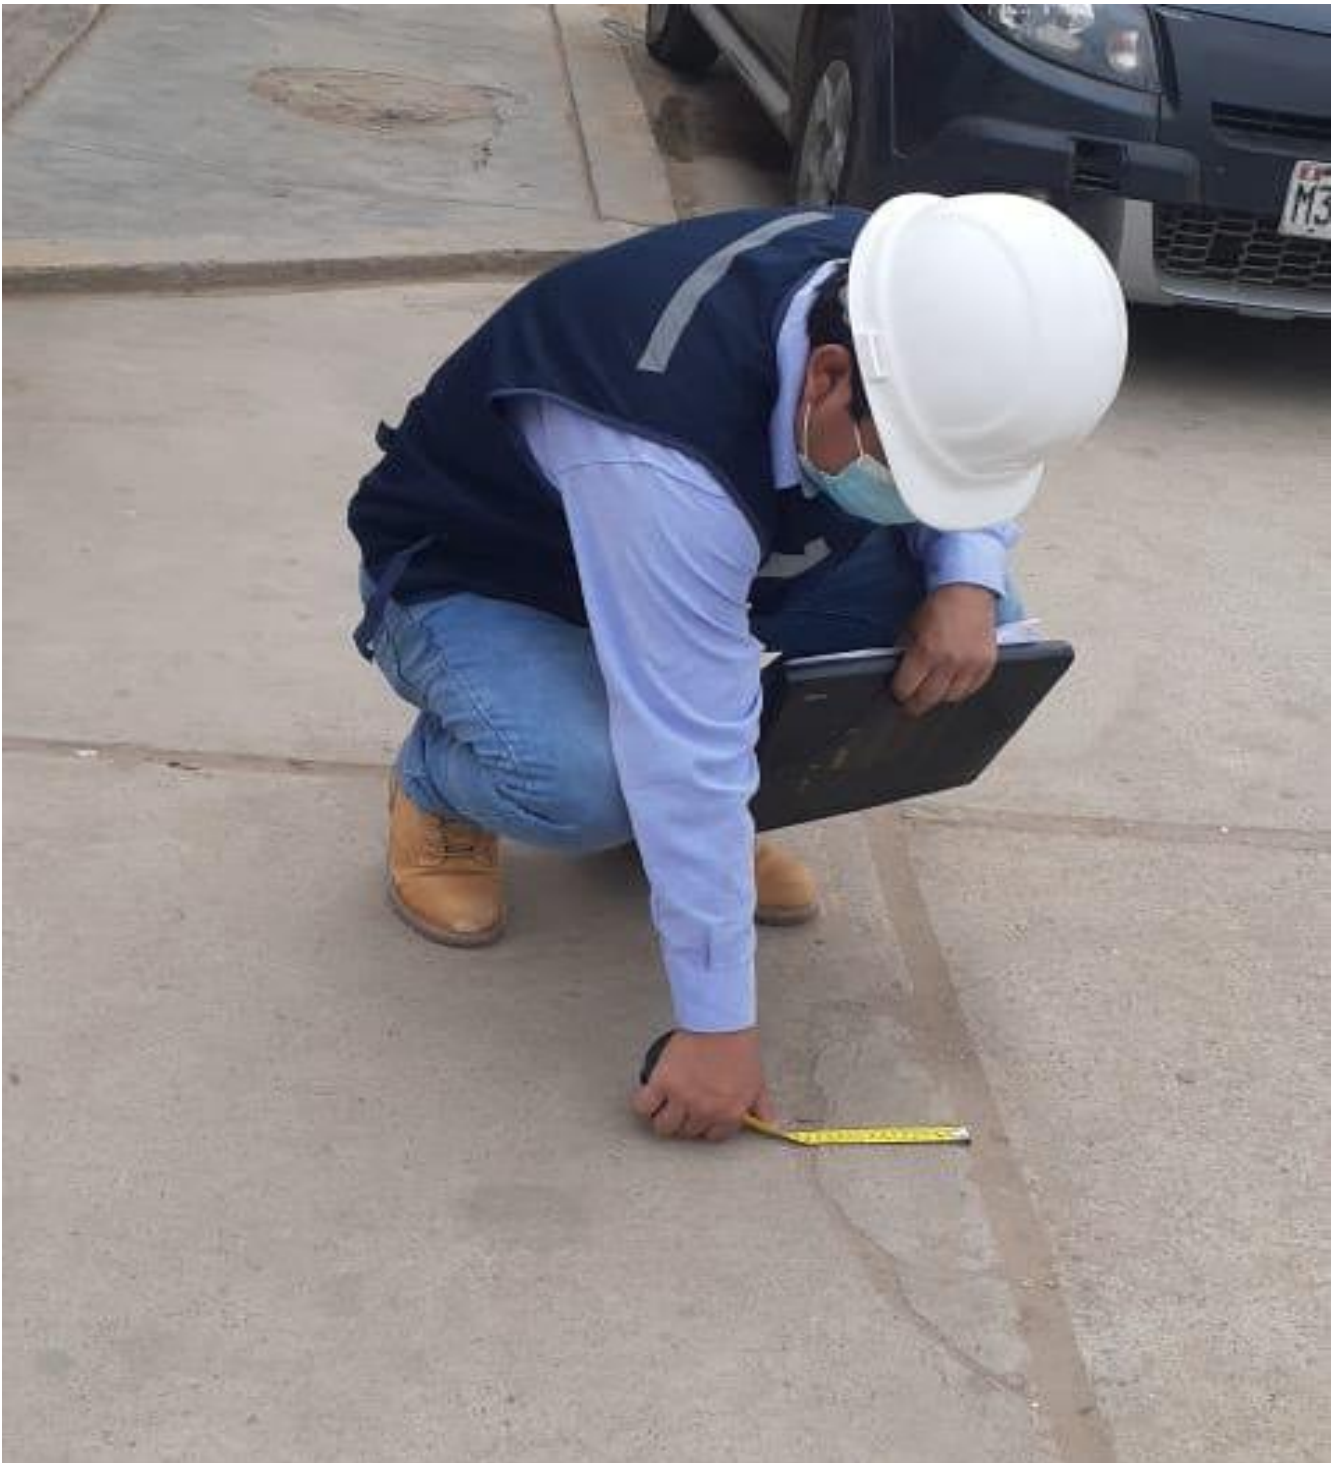
**Toma 02:** Vista de una densidad alta

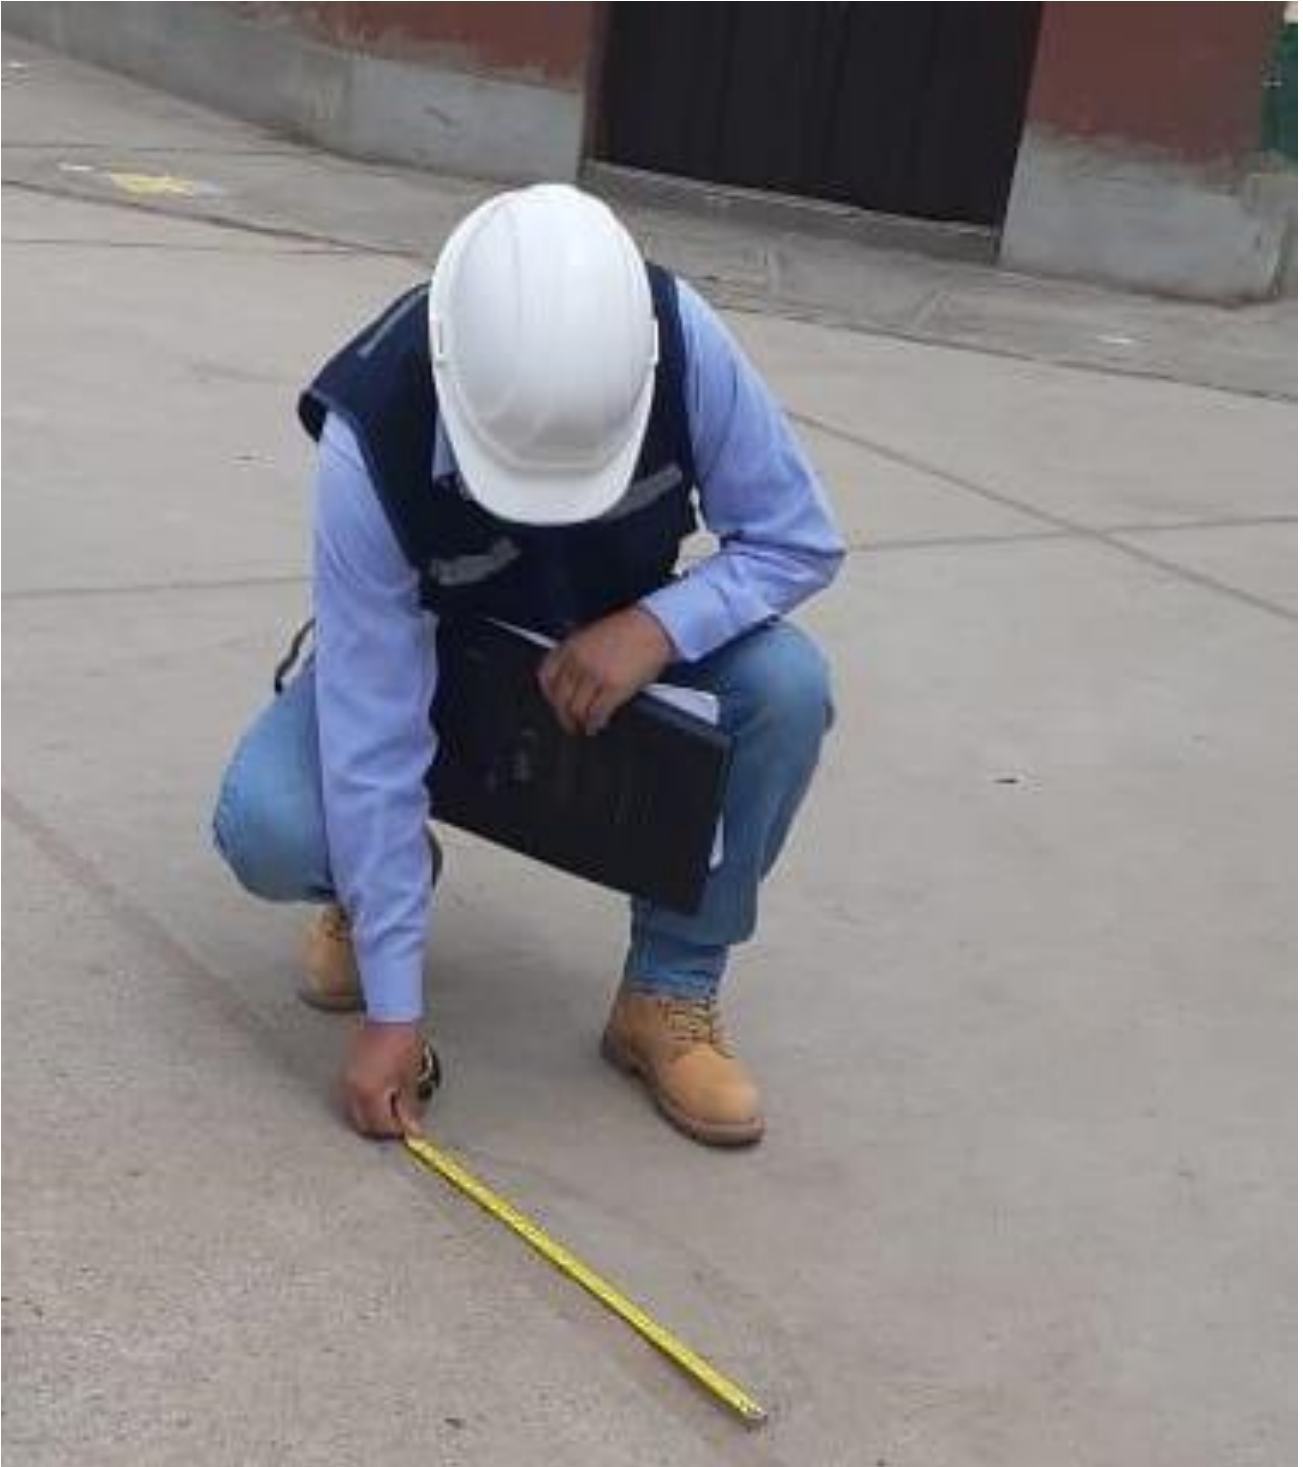
**Toma 03:** Vista de fallas de alta densidad.

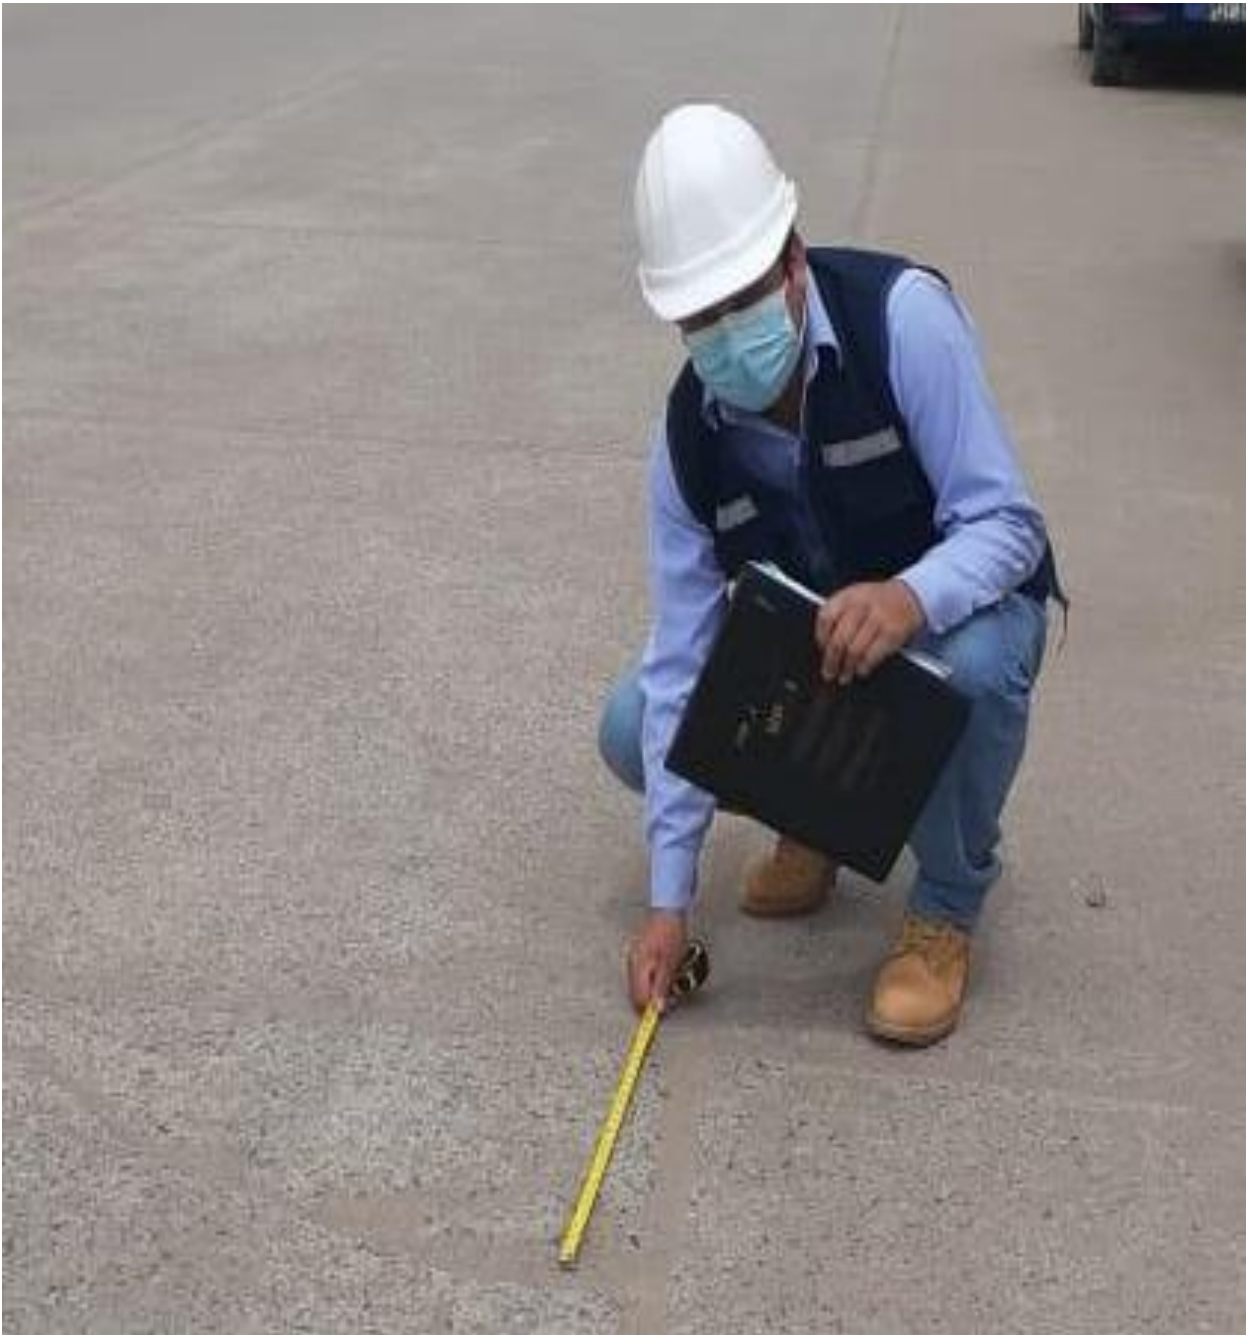
**Toma 04:** Vista de pulimiento de agregados de una densidad alta.
