UNIVERSIDAD CÉSAR VALLEJO

Patologías superficiales que originan el desgaste del pavimento flexible de la Vía Evitamiento, desde el Jr. Zanjón hasta el Malecón Jorge Chávez, Paíta – Piura -2021.

TESIS PARA OBTENER EL TÍTULO PROFESIONAL DE:
INGENIERO CIVIL

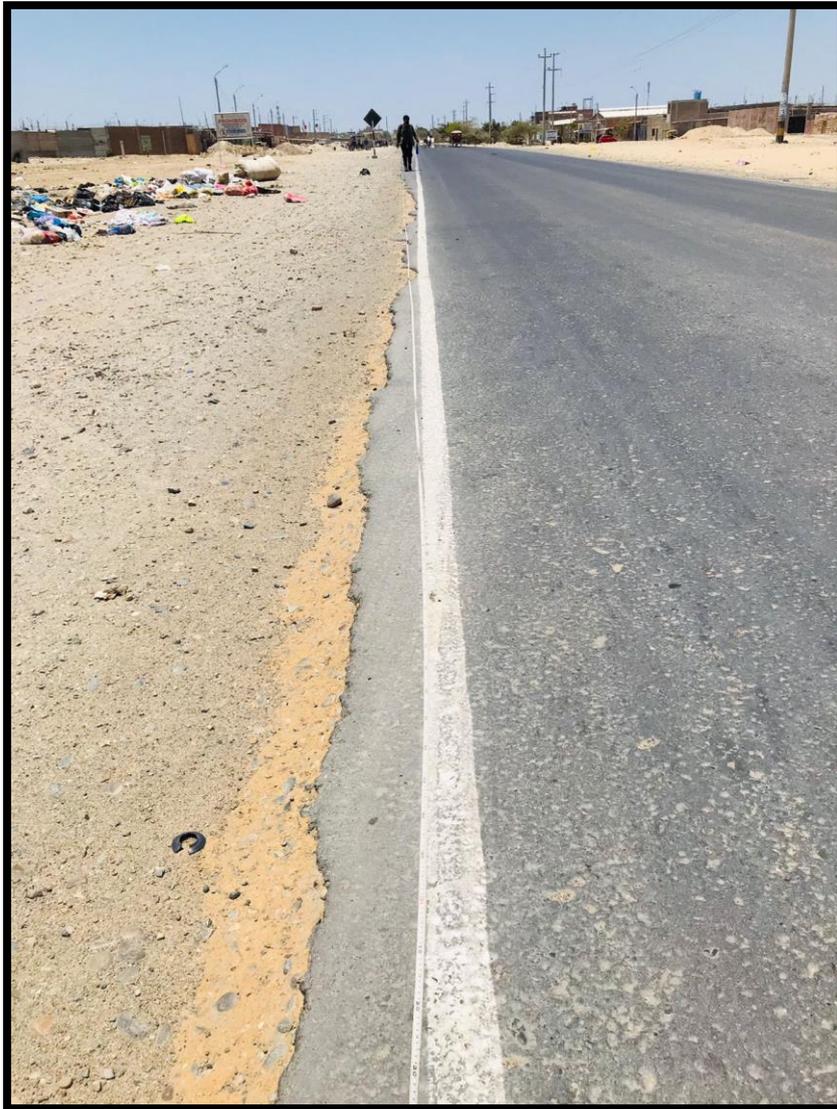
FOTOGRAFÍA: FALLA DE GRIETA DE BORDE

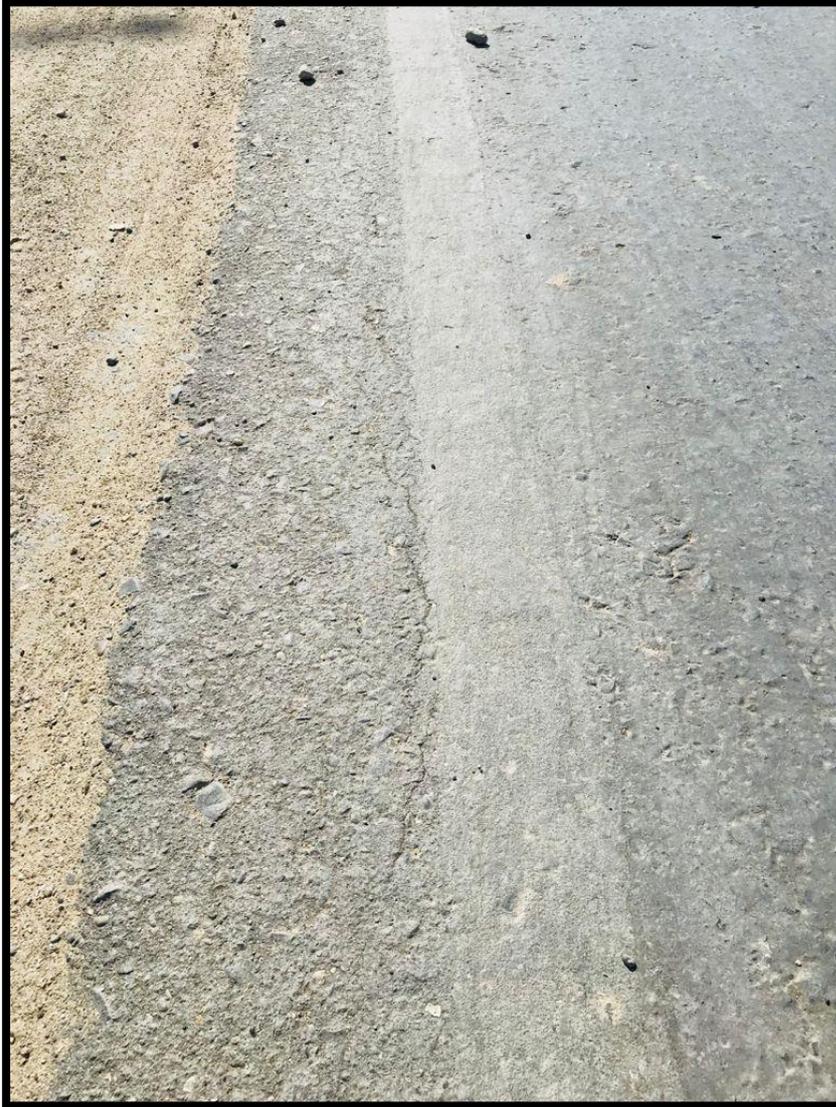
FOTOGRAFÍA: FALLA DE FISURAS LONGITUDINALES Y TRANVERSALES
