UNIVERSIDAD CÉSAR VALLEJO

**“Evaluación Patológica del Pavimento Rígido en la Avenida
San Juan Bellavista Sullana Piura”**

TESIS PARA OBTENER EL TÍTULO PROFESIONAL DE:
INGENIERO CIVIL

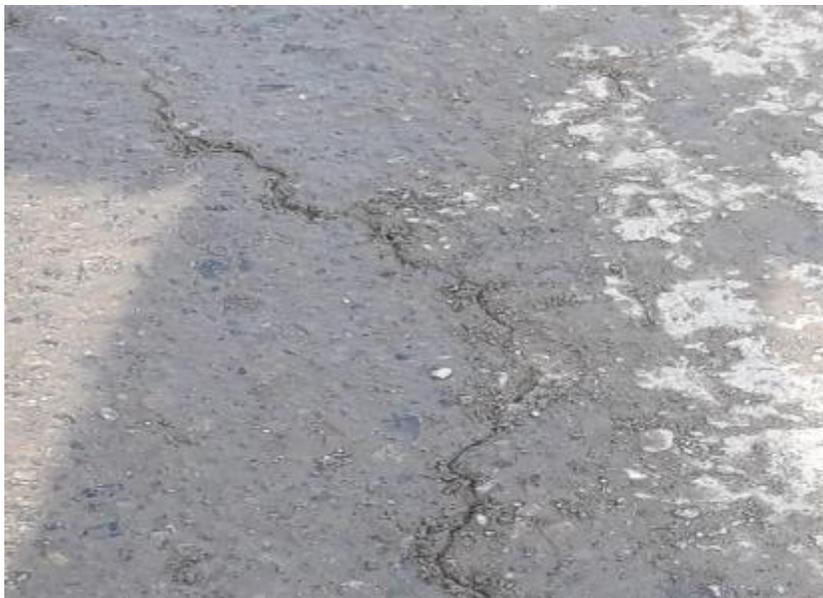
Figura 59: Av. San Juan Tramo 1, Grietas longitudinales

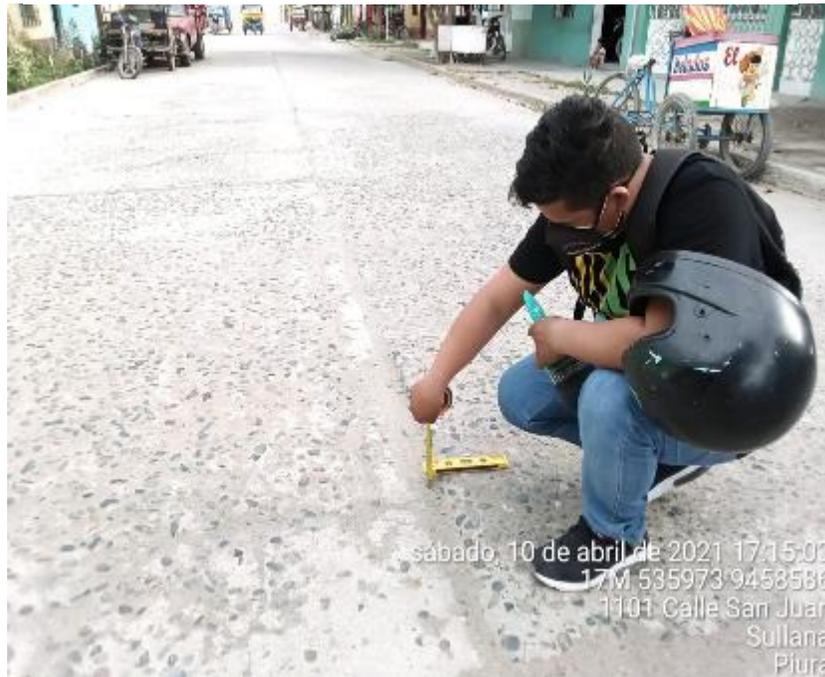
Figura 60: Av. San Juan Tramo 1, Escala y pulimiento

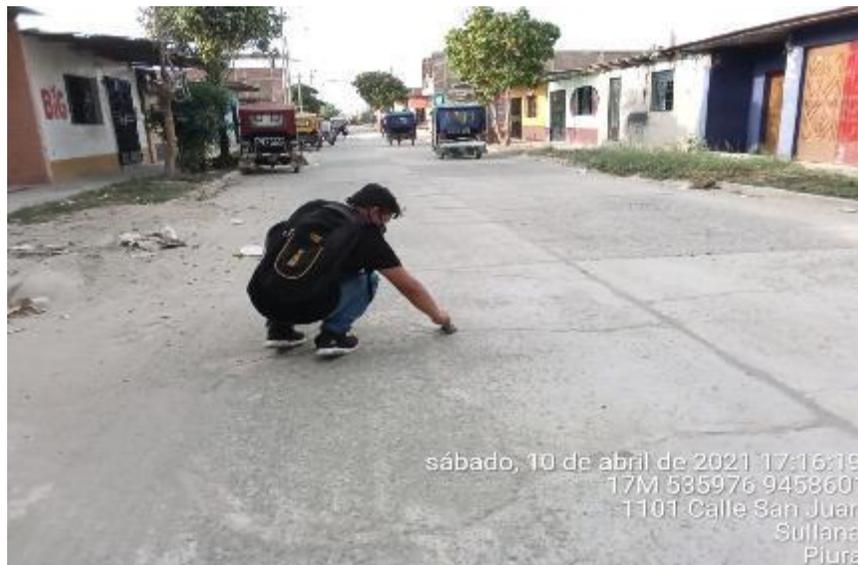
Figura 61: Av. San Juan Tramo 1, Grieta en esquina, desconchamiento, craquelado y pulimiento de agregados

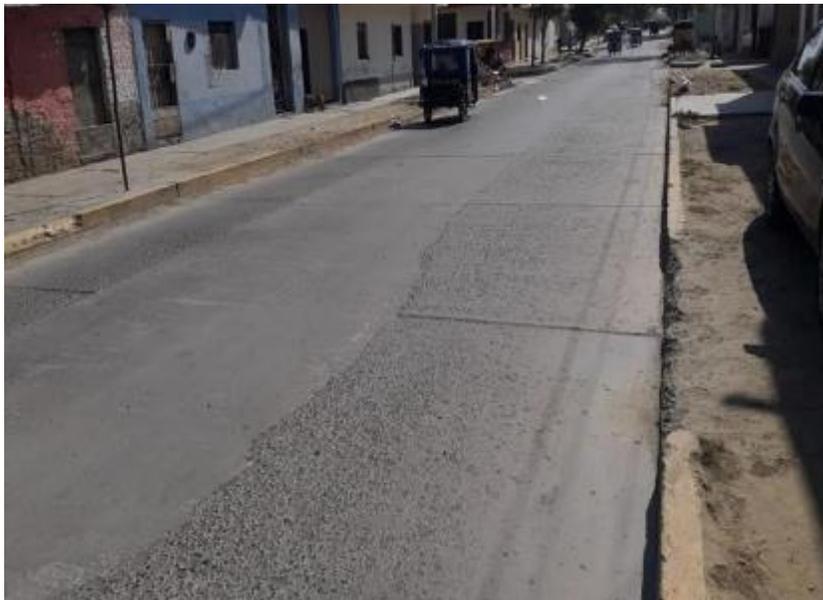
Figura 62: Av. San Juan Tramo 2, parche grande y pulimiento de agregados

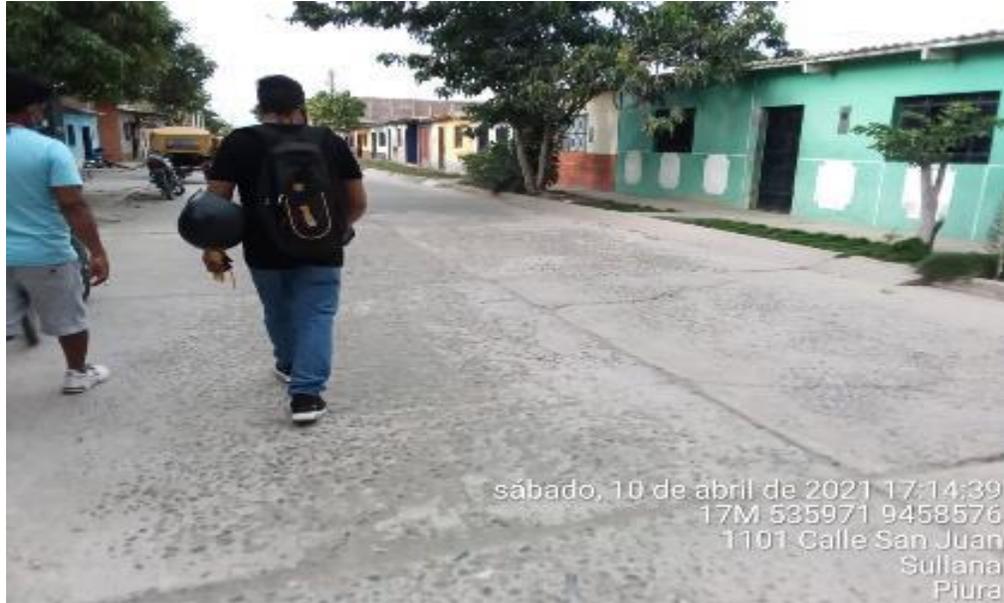
Figura 63: Av. San Juan Tramo 2, descascaramiento de juntas, grieta de esquina, pulimiento de agregados

Descripción:	AV. San Juan TRAMO 2
Características:	<p>Presenta diversas fallas como <u>descascaramiento</u> de junta y grieta de esquina y pulimiento de agregado.</p> <div style="display: flex; justify-content: space-around;">

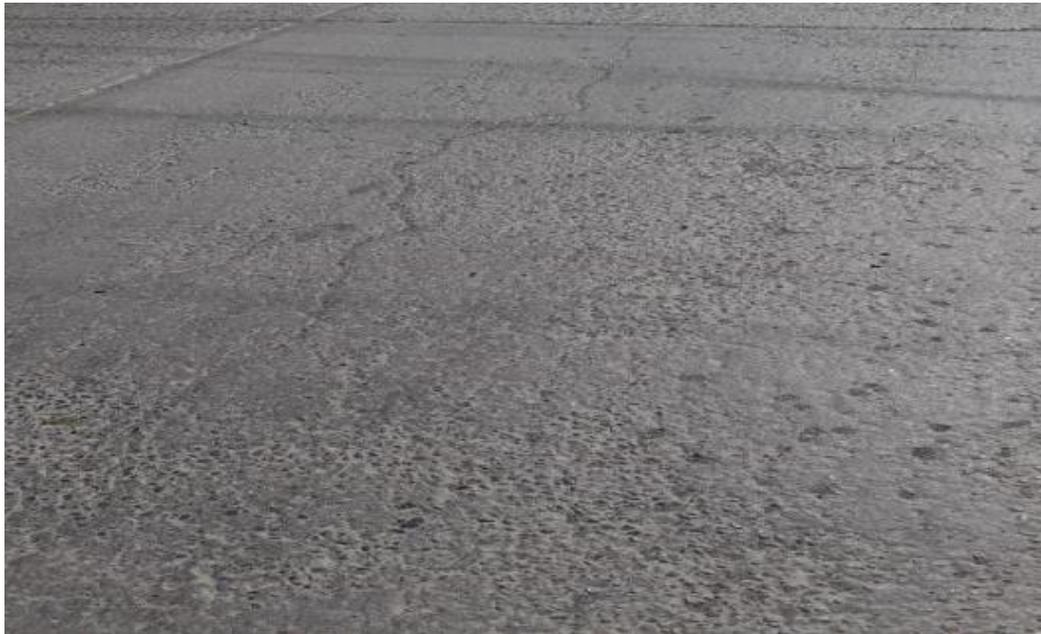
Figura 64: Av. San Juan Tramo 2, grietas longitudinales

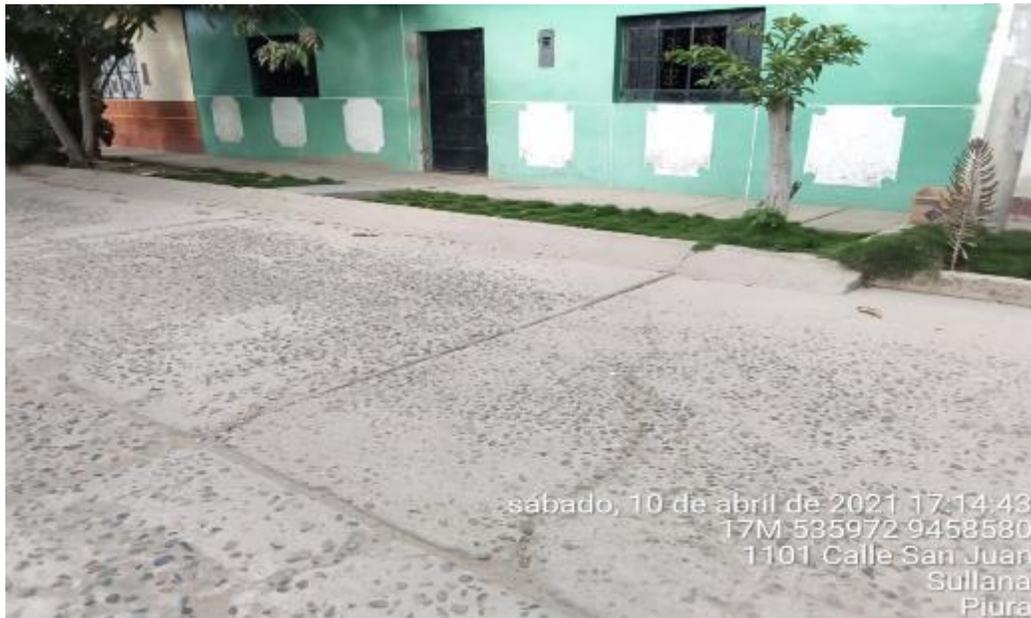
Figura 65: Av. San Juan Tramo 3, pulimento de agregados, descascamiento de juntas y grieta de esquina

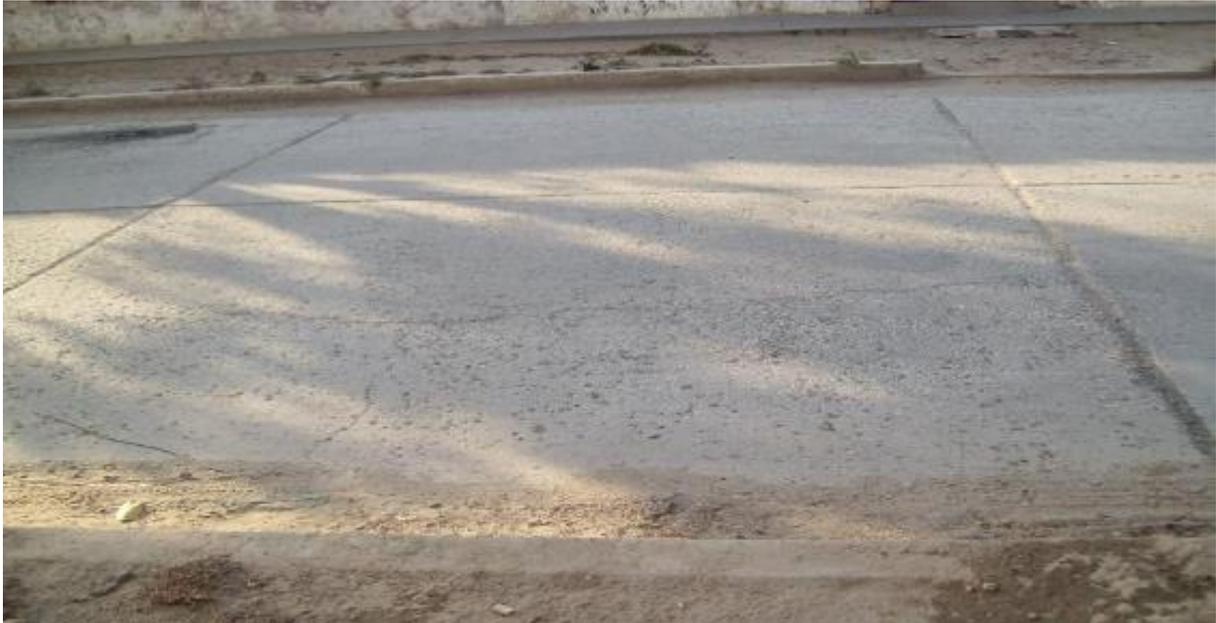
Figura 66: Av. San Juan Tramo 3, grietas longitudinales y pulimento de agregado

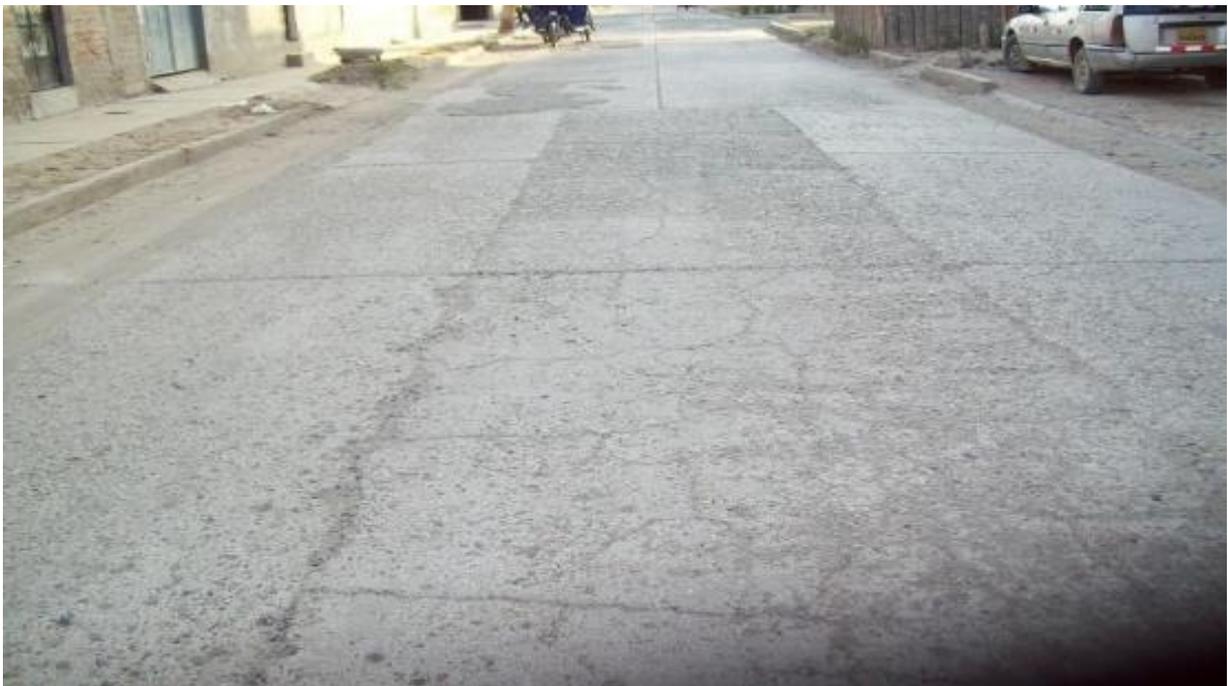
Figura 67: Av. San Juan Tramo 3, parche desconchamiento craquelado y pulimento de agregado

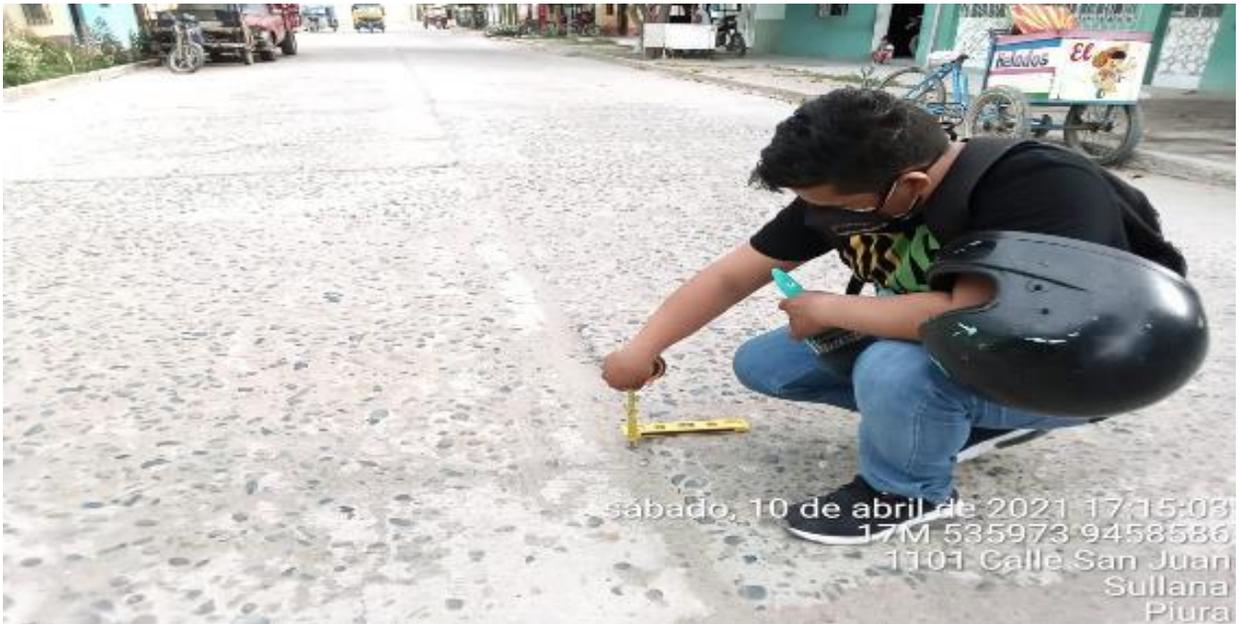
Figura 68: Av. San Juan Tramo 3, Escala y pulimiento de agregado

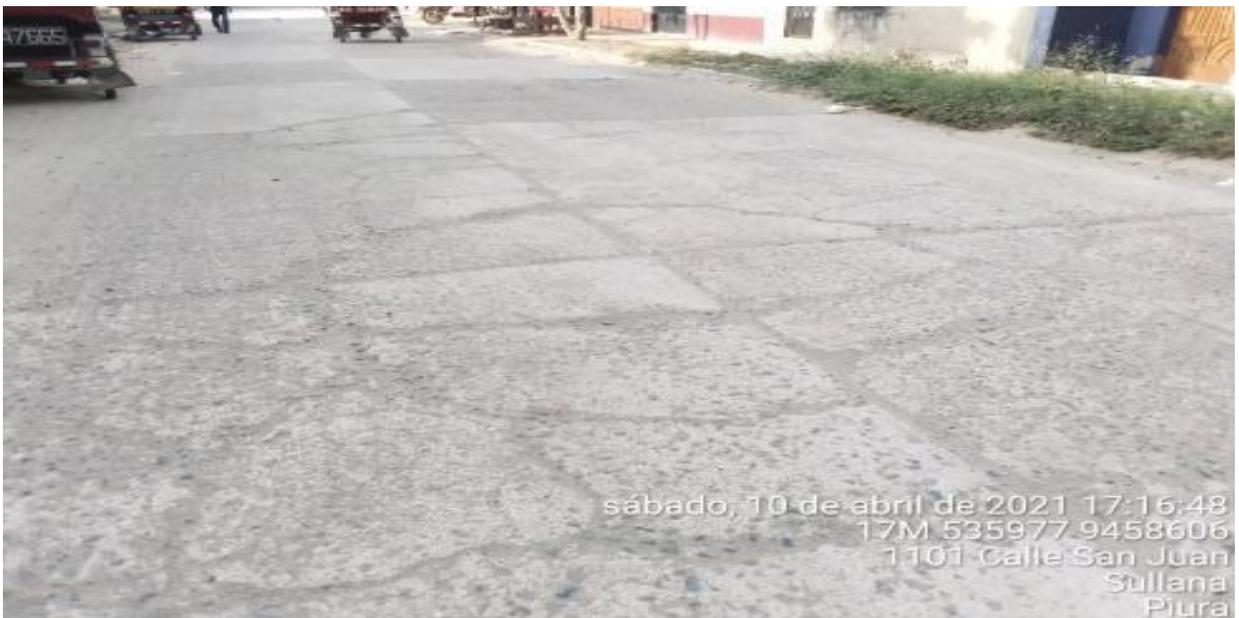
Figura 69: Av. San Juan Tramo 3, descascaramiento de junta, pulimiento de agregado y desconchamiento, craquelado.

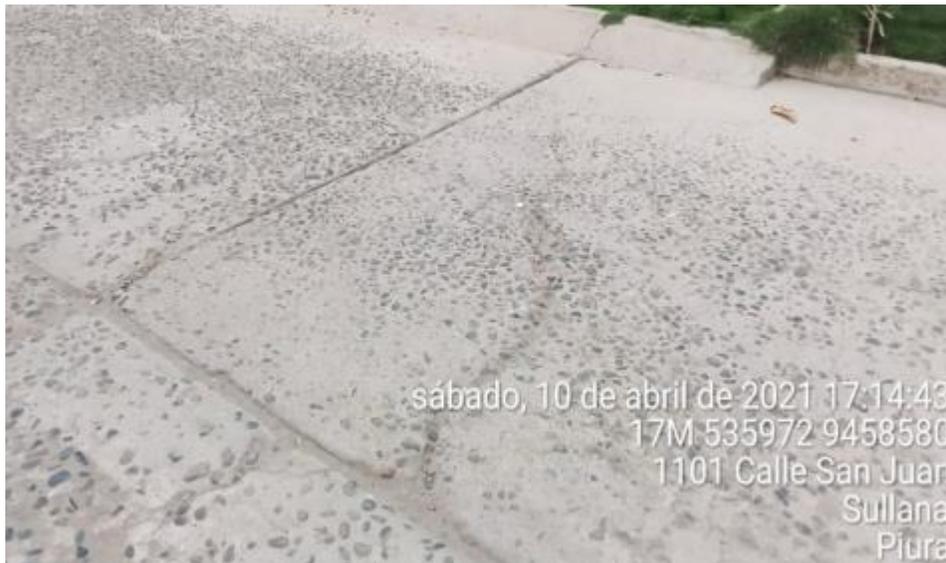
Figura 70: Av. San Juan Tramo 4, grieta de esquina y pulimiento

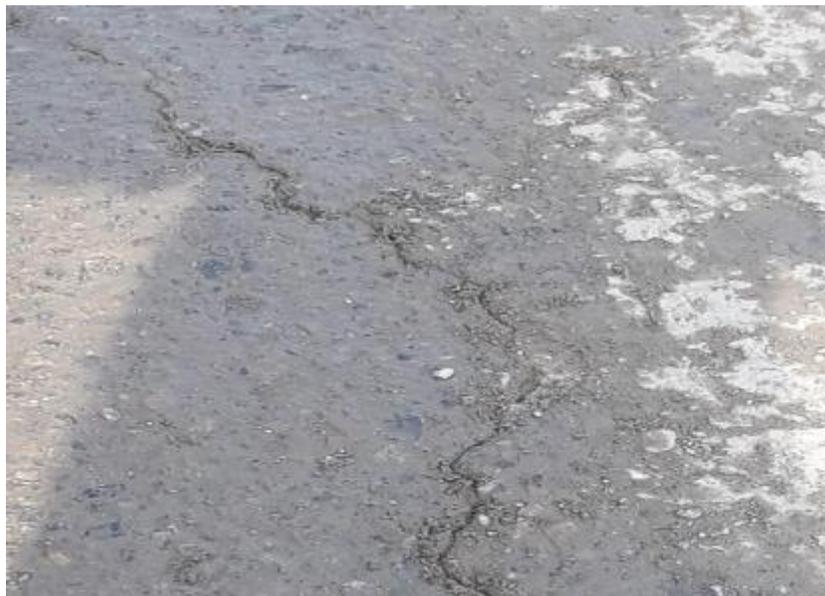
Figura 71: Av. San Juan Tramo 4, Grieta longitudinal y pulimiento
