UNIVERSIDAD CÉSAR VALLEJO

**Evaluación Funcional y Propuesta de Rehabilitación de la
Carretera Bagua Grande – Cajaruro – Bagua – Cruce IV Eje Vial –
Región Amazonas**

TESIS PARA OBTENER EL TÍTULO PROFESIONAL DE:

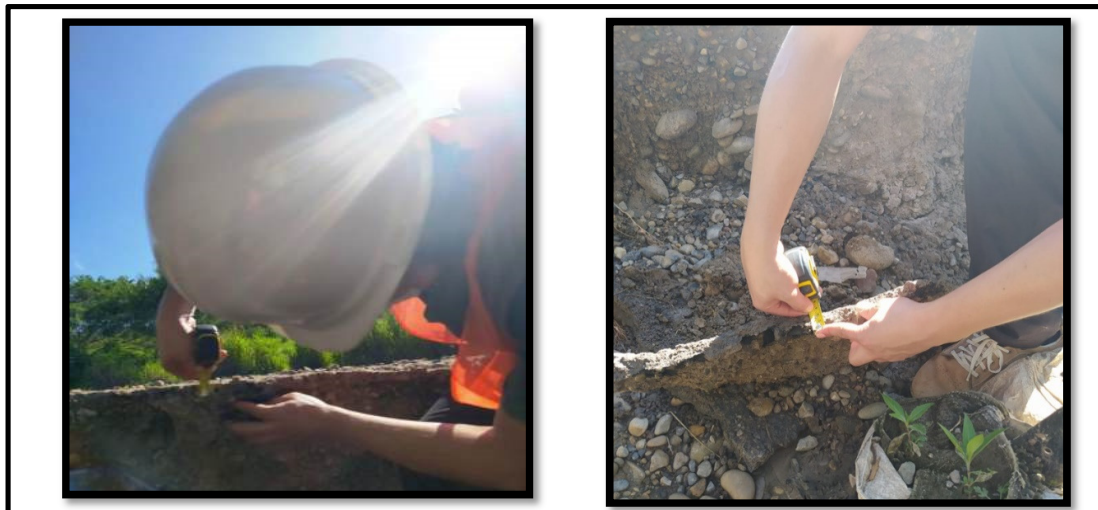
Figura 4 Espesor de la capa asfáltica

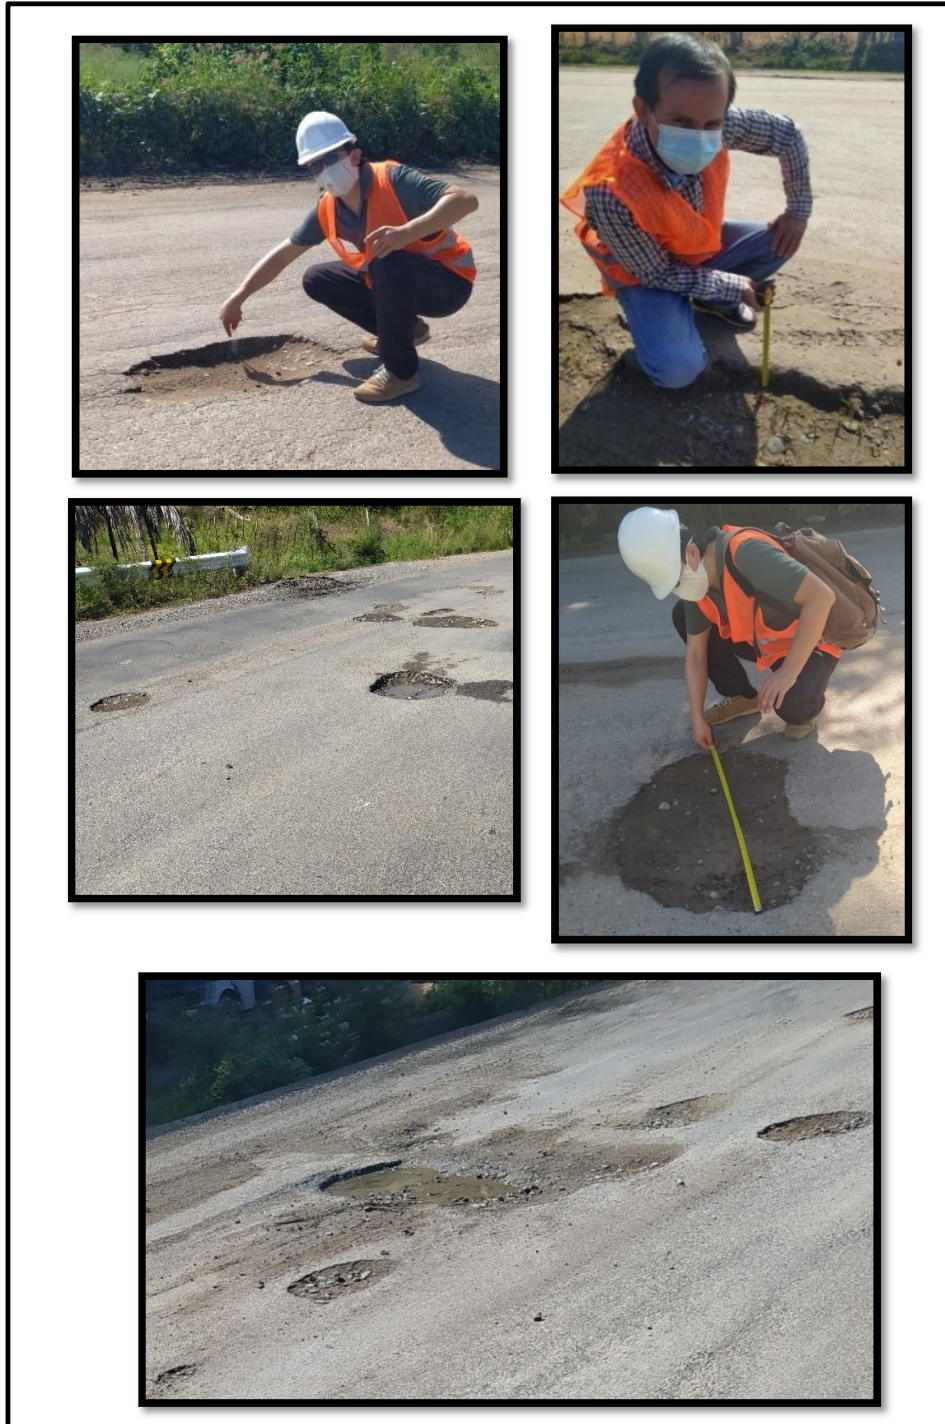
Figura 5 Huecos, falla con mayor frecuencia en la vía

Las fallas tipo hueco y el cual representan el 75 % del total de fallas y el cual en su mayoría de alta severidad, influyen a que el resultado final de la aplicación de la metodología de evaluación del pavimento PCI tenga como resultado malo se debe a que este tipo de falla se derivan de algunas fallas que tienen menos impacto en el confort de una carretera como son el fisuramiento tipo piel de cocodrilo de alta severidad, que causa fatiga y origina la desintegración de la superficie de rodadura, también podría debérsela a defectos constructivos, Subdrenaje inadecuado, mal diseño del paquete estructural; y para la

Por lo que basándose en la teoría del PCI que entre las medidas de rehabilitación sería parcheo profundo, pero por la alta incidencia de baches que existe en la vía, y considerando el espesor de la capa asfáltica que según el marco teórico en donde nos indica que el agua es uno de los principales causantes de las fallas del asfalto y con el nivel de precipitaciones que presenta la zona geográfica; haciendo la evaluación en gabinete se toma la decisión de realizar la propuesta de implementar un estudio de fresado del asfalto, es decir utilizar el mismo material del asfalto a

reemplazar para ser recubierto nuevamente con una capa asfáltica de un espesor que determine una mayor durabilidad de la vía y teniendo en cuenta el menor impacto al medio ambiente que tendría esta solución propuesta.

reparación ofrece las alternativas de parchado profundo, siendo que el parchado también está dentro de las 19 fallas del PCI, y también da la opción de reconstrucción o fresado.
